令和6年能登半島地震による志賀原子力発電所の現況について（1月9日時点）

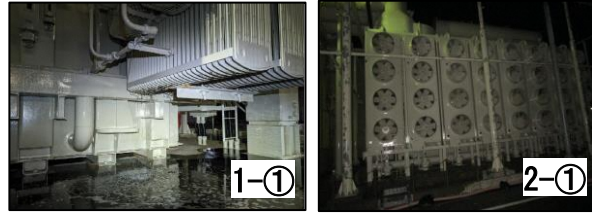
1号機起動変圧器（1-①）および2号機主変圧器（2-①）に絶縁油の漏れ等が発生したが、漏れた絶縁油について回収済み。

また、2号機主変圧器の噴霧消火設備の作動により飛散し、その後の降雨で側溝等を通じ前面海域に流れた絶縁油についても処理・回収済み。

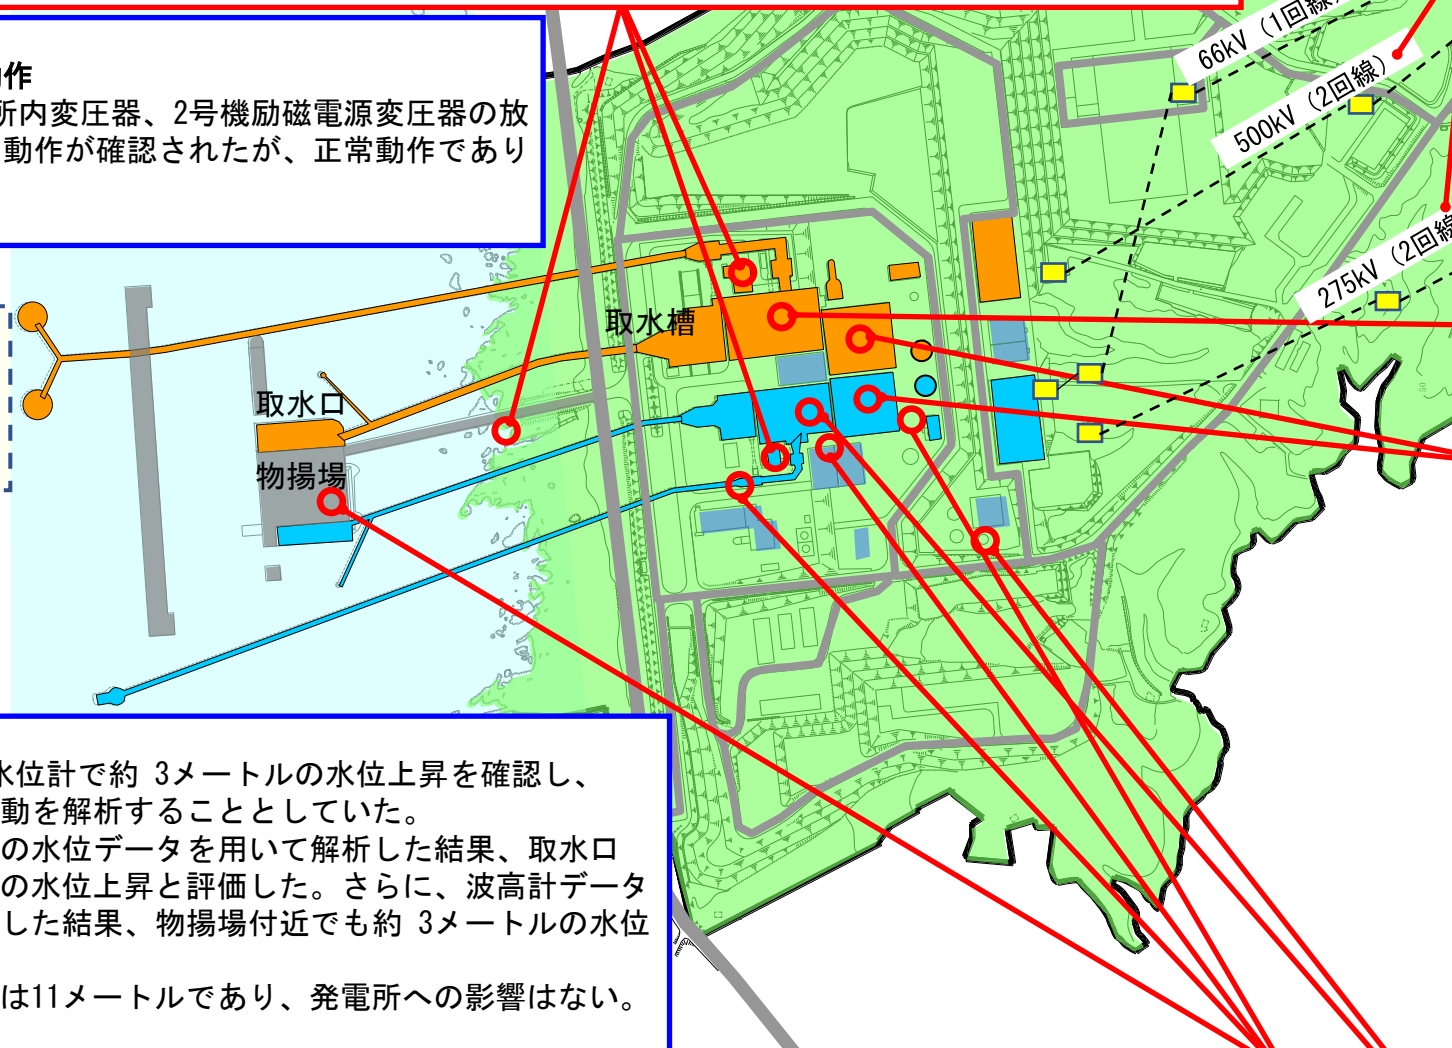
物揚場埋立部のコンクリート舗装（共-②）、1号機放水槽および1号機補機冷却排水連絡槽防潮壁の基礎（1-⑦）、1号機高圧電源車使用箇所付近（1-⑧）に地盤沈下、1号機放水槽防潮壁に傾き（1-④）、1、2号機廃棄物処理建屋エキスパンションジョイントシールカバーの脱落（共-①）が発生した。

⇒いずれも被害は軽微であり、安全および使用上の支障なし。
