美浜・大飯・高浜発電所の最近の状況について

2024年 1月24日

関西電力株式会社

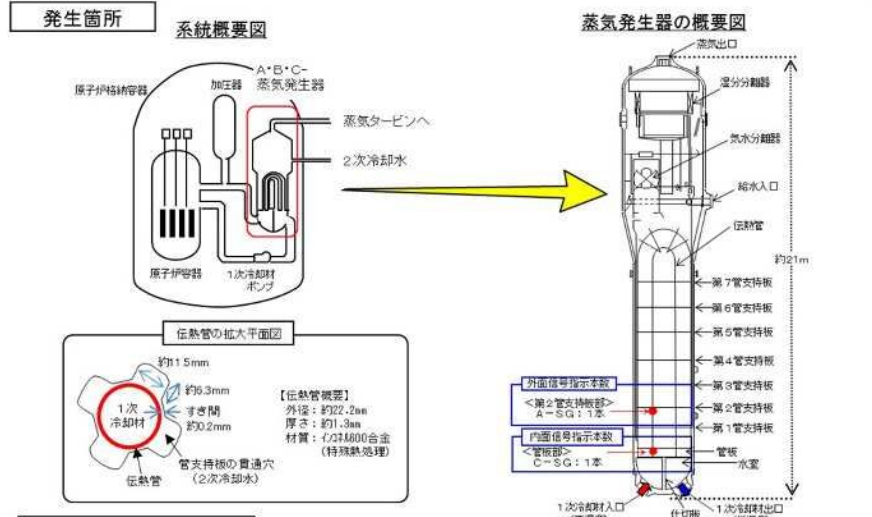
外面からの信号指示が認められた伝熱管の調査

2023.11.9 「高浜発電所3号機の定期検査状況について」にてお知らせ

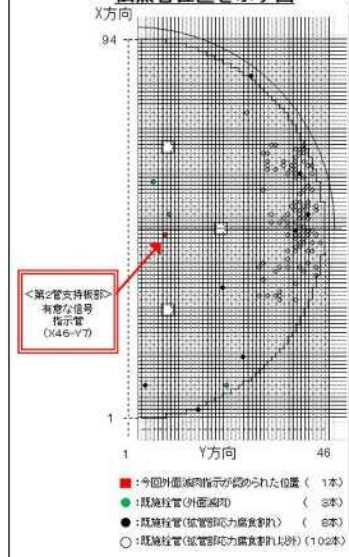
A-蒸気発生器 (高温側) 上部から見た伝熱管位置を示す図

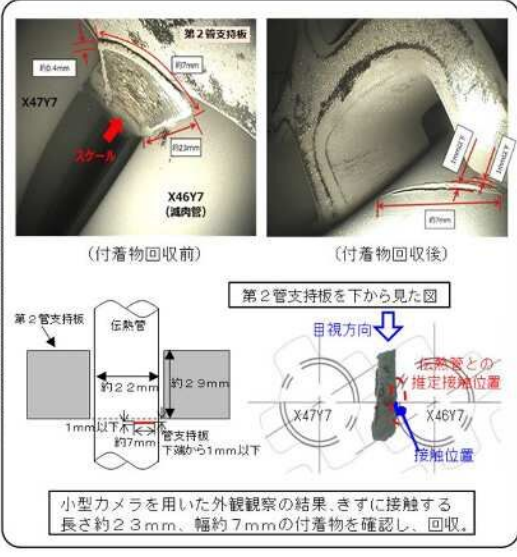
小型カメラによる外観観察結果

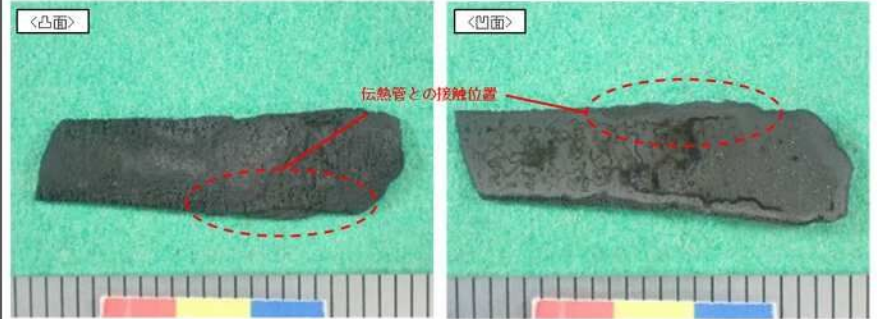
付着物の分析結果

付着物は過去から認められているスケールと同様に黒い色調であることを確認。また、伝熱管の外径に近い円筒状に沿った形状であり、伝熱管との接触部に接触痕および伝熱管の成分であるニッケルおよびクロムを確認。これらのことから、付着物は伝熱管表面に生成されたスケールと断定。

大きさ：約2.3mm×約7mm
 厚さ：約0.4mm
 質量：約0.2g

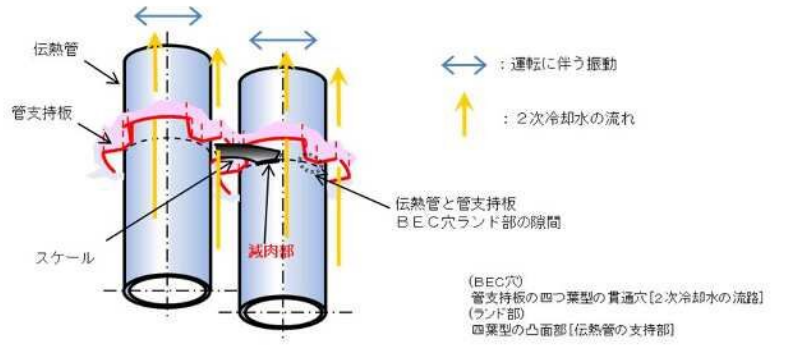
管支持板下面での減肉のメカニズム

過去の原因調査の中で、工場再現試験等を実施した結果、SG路内の2次冷却水の上昇流により、スケールの形状によっては管支持板下面に押し付けられその場に留まり、伝熱管がプラント運転に伴う振動でスケールと繰り返し接触し、摩耗減肉が発生することを確認。

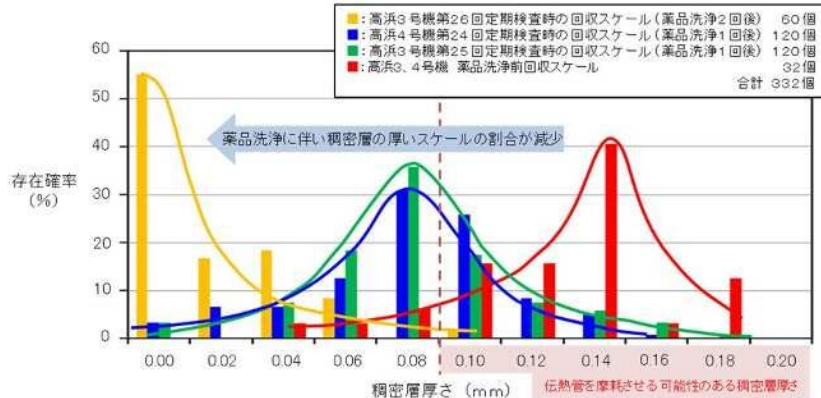
<断面観察結果の例>

蒸気発生器器内から回収したスケールの断面を観察し、薬品洗浄実施前と実施後の稠密層厚さの分布に差を調査。

前々回の定期検査(第24回)から今回の定期検査(第26回)までのスケールの稠密層厚さを比較した結果、洗浄実施に伴い稠密層が薄くなる傾向を確認。

また、伝熱管を摩耗させる可能性のある稠密層厚さ0.1mm以上のスケールの割合も大きく減少しており、薬品洗浄による脆弱化効果が得られていると評価。

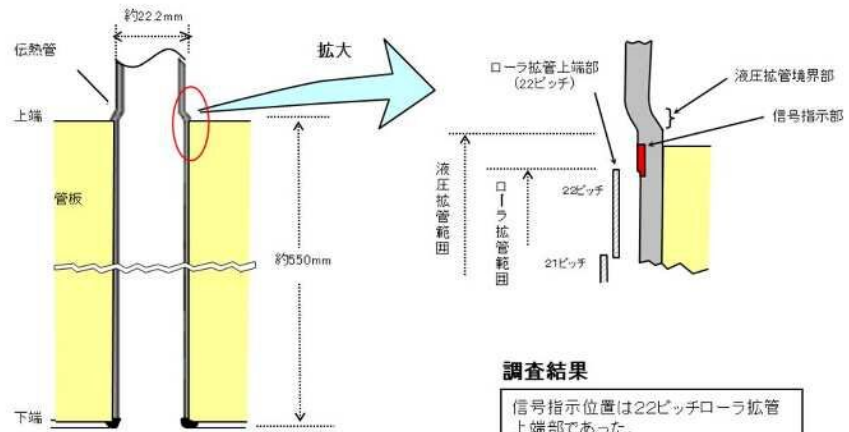
信号指示の位置

内面からの信号指示が認められた伝熱管の調査

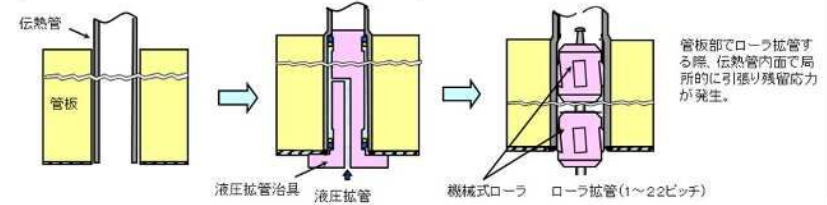
蒸気発生器製造時の管板部の伝熱管拡管方法

原因は、蒸気発生器製造時に伝熱管内面のローラ拡管の際に生じた引張り残留応力と運転時の内圧および温度環境が相まって生じる応力腐食割れ(既往知見)であると推定。
