令和5年度に建設工事で発生した事故事例（架空物事故）

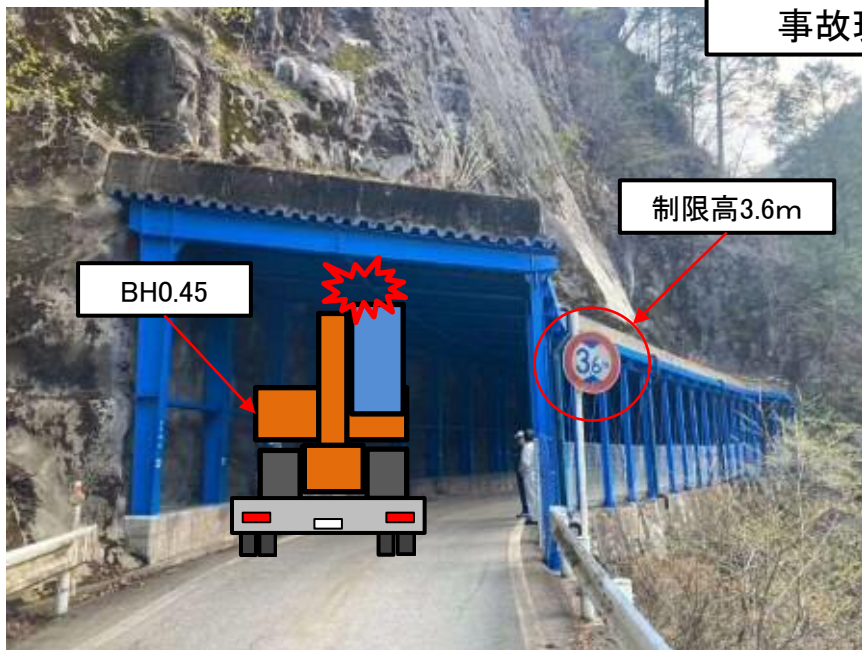
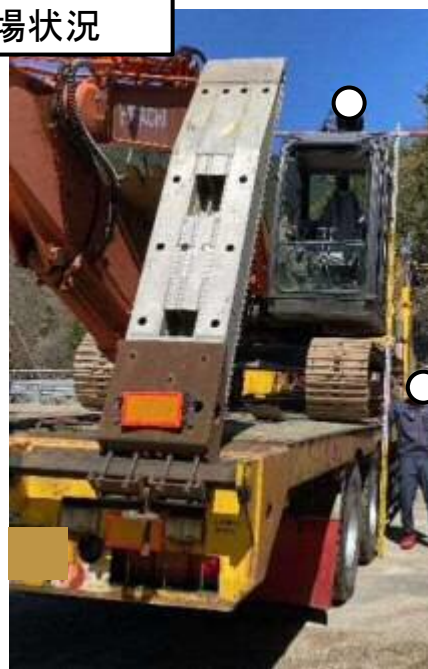
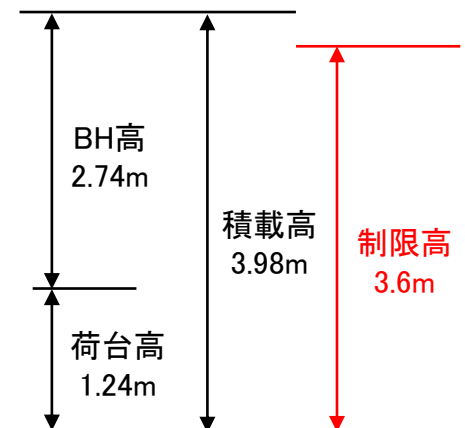
バックホウ(0.45m³)をトレーラーで運搬中、高さ制限3.6mの鋼製シェッド天井部に接触した。

・高さ制限3.6mであることは認識していたが、バックホウは0.45m³と小さく積載後の高さが3.6mを超えないとの思い込みが原因。

【被害状況】 公衆物損 鋼製シェッド天井部損傷

・日々のKY活動において、施工内容の作業打合せおよび車両や重機の規格・寸法の確認、現地確認を周知徹底する。
・規格・寸法などを記載したチェック表を運転席に常備し、常に現地で点検確認できる体制を整えるとともに、一人作業は行わない
・高さ制限を確認するための鳥居柵を設置し、必ず柵を通過してからシェッドに向かうようにする。

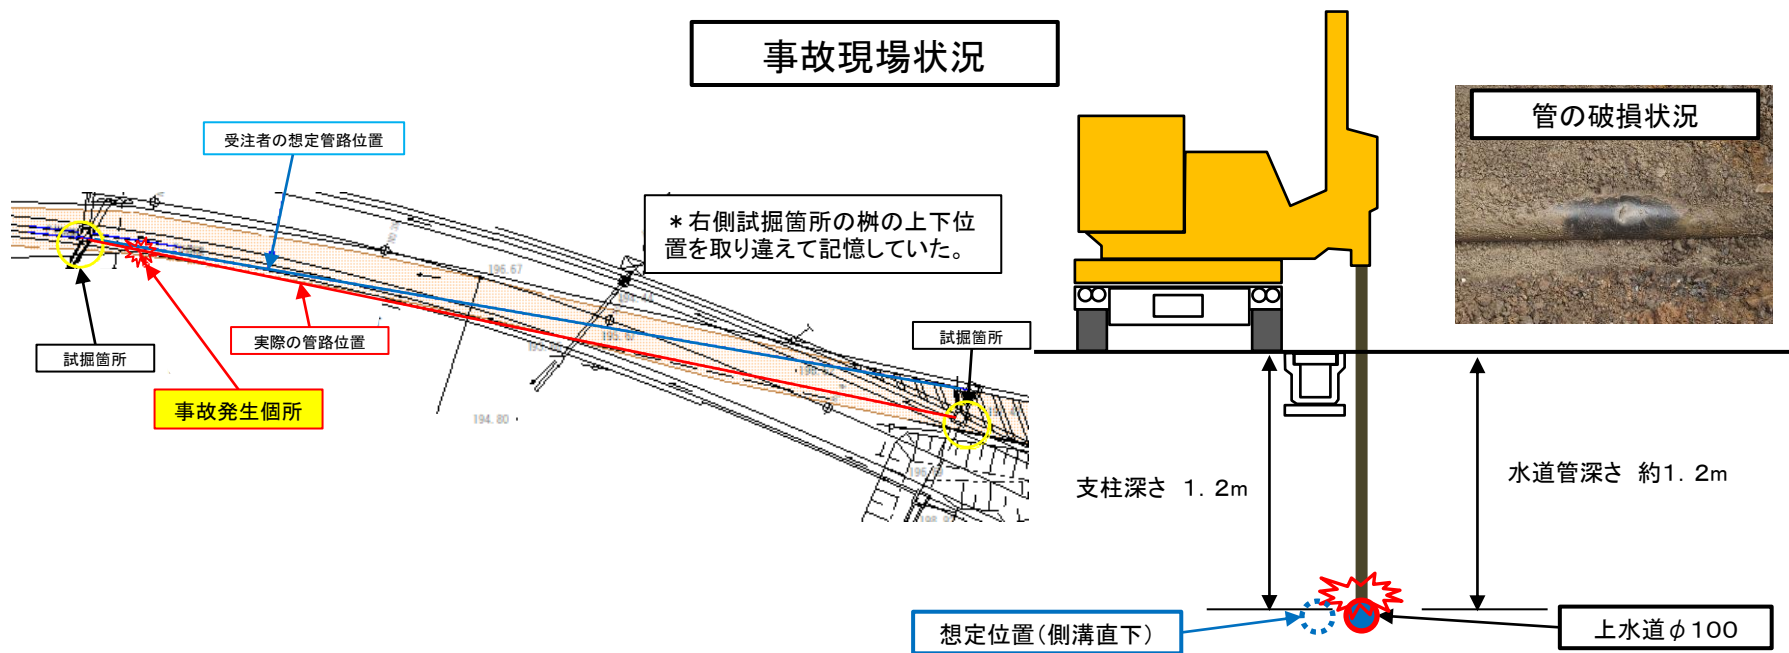
事故現場状況

ガードレール施工のため、土中用支柱打ち込み作業を行っていたところ、上水道管（铸铁管φ100）に接触し損傷させた。

- ・前回工事において市立会いの下、試掘により埋設位置を確認し、現場路面にスプレー等で表示していたが、表示が失われ埋設位置が不明確になっていた。しかし改めて市水道工務課に埋設位置を確認せず、試掘時の記憶を基に施工を進めたこと。
- ・管理者立合い時、埋設位置を記載した図面を作成していなかった。

【被害状況】 公衆物損 1軒断水 1時間40分

- ・工事毎に水道管理者との確認結果、試掘結果を監督員へ報告することを徹底する。
- ・工事毎に水道管の位置・影響確認を水道管理者に行うことを徹底する。
- ・工事毎に水道管に影響のある工種の施工方法、防護方法を水道管理者と打合せし、その結果を発注者に報告する。
- ・水道管に影響のある工種を施工する前に、現場で埋設位置の表示（再現）を徹底する。
- ・試掘等で判明した管路位置等については、計画平面図、横断面図に追記し現地に復元できるよう管理を徹底する。

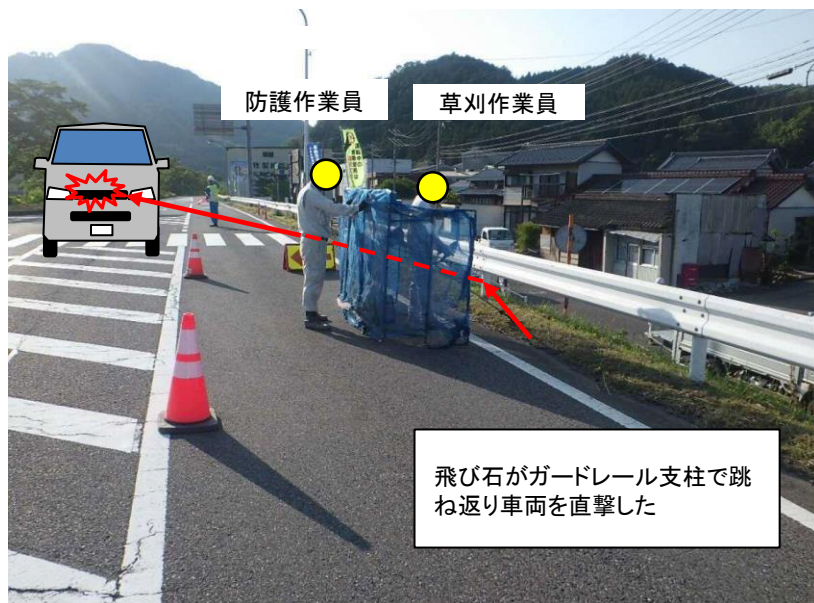
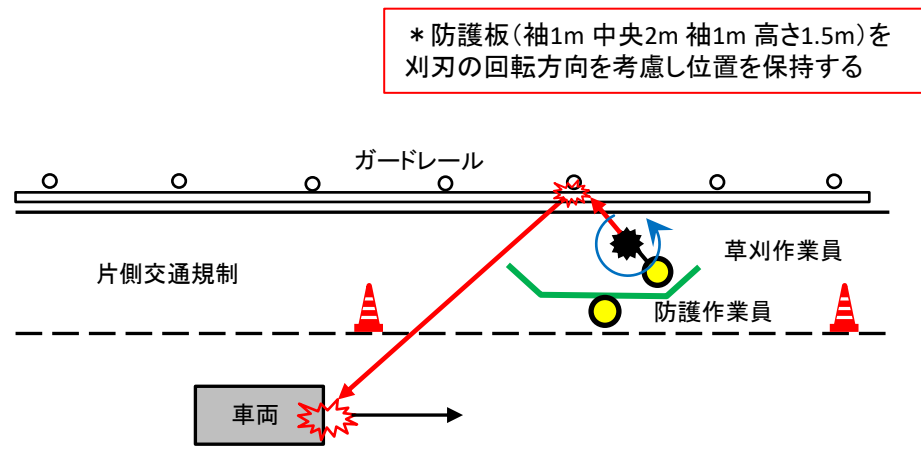
事故現場状況

片側交互通行規制で路肩を移動しながら肩掛け式草刈り機で除草中、ガードレールの支柱に飛び石が当たり、その跳ね返りで一般通行車両のボンネットが損傷した。

- ・草刈り機作業員と除草防護板作業員が、適切な位置関係を保てなかった。
- ・ガードレールの支柱に飛び石が当たったあとの、跳ね返りを予想していなかった。

【被害状況】 公衆物損 一般車両ボンネット損傷

- ・草刈り機の特性を踏まえ飛び石の飛ぶ方向を予測し、コの字型除草防護板作業員が草刈り機作業員との適切な位置関係を保持するよう徹底する。
- ・KY時に危険箇所の周知を徹底する。

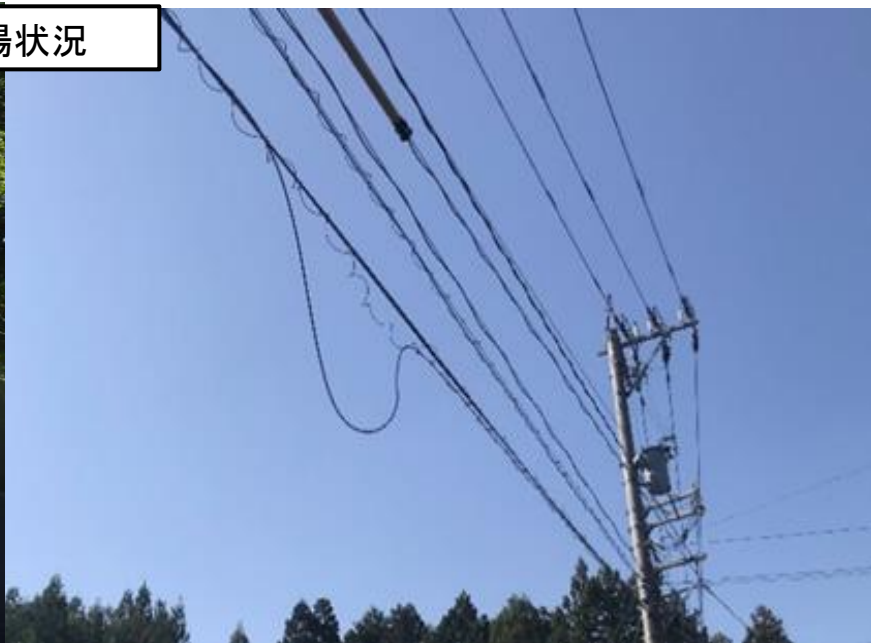
事故現場状況

舗装版取壊し作業終了後、バックホウ(0.45m³級)を施工範囲外に移動中、方向転換のため旋回したところNTT通信線に接触した。

- ・重機を移動する際、施工範囲外のルート上支障物の認識が十分ではなかったこと。
- ・旋回時に雪センサーを咄嗟に避けようとし、見張員の合図を待たず反対側へ旋回させてしまったこと。

【被害状況】 公衆物損 NTT通信線たわみ(通信障害損傷なし)

- ・工事車両が移動する範囲は工事現場ととらえ、支障物を調べ作業員と情報を共有し、注意喚起を徹底する。
- ・運転席に「動作伝達」「旋回合図確認」などの取り決め事項を掲示する。
- ・旋回方向・合図等の取り決め事項について再確認を行い、オペレーターや見張員等に周知徹底を図る。

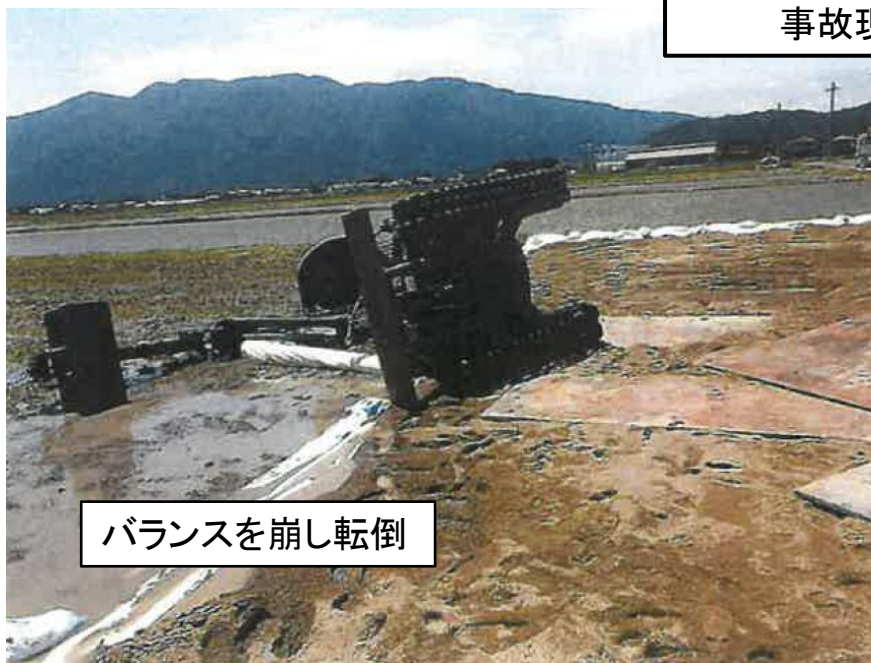
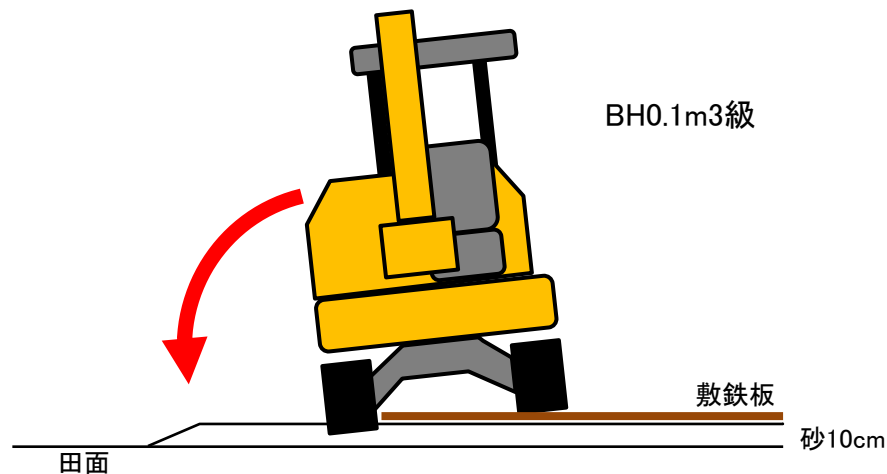
事故現場状況

田んぼにて仮設ヤード設置作業中、ミニバックホウ(0.1m³級)を使用して敷き鉄板を吊り上げ旋回していたところ、片側履帯が足場の敷鉄板の上に乗っていなかったため、バランスを崩してミニバックホウが転倒した。

- ・仮設ヤード設置作業の手順を書面で作成していなかったこと。
- ・重機が敷鉄板上に乗っているか確認を行う役割を決めていなかったこと。

【被害状況】業者物損 バックホウ汚損(損傷なし)

- ・事前に作業手順を書面で作成し、作業員に共有する。
- ・安全事項を確認する人を明確に定め、指差し確認等で確実に確認するようにする。

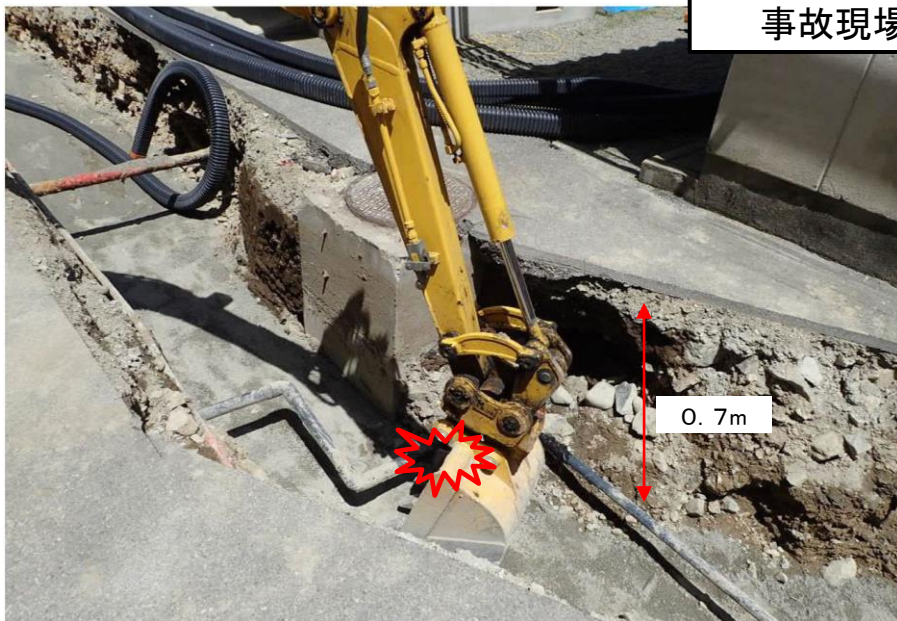
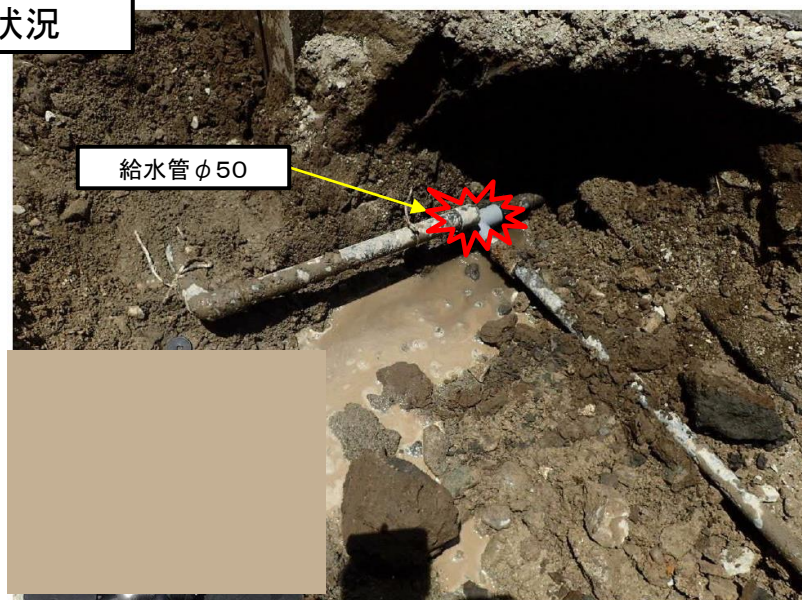
事故現場状況

電気配管を埋設するためバックホウ(0.09m³級)で掘削中、バケットで施設場内給水管継手部(HIVP φ50mm)を破損させた。

・給水管の埋設位置は既存完成図と異なっていたが、付近に給水管が埋設されていることは予見できたことから、「地下埋設物の事故防止マニュアル」に従い、掘削時に人力掘削を併用するなど慎重に行う必要があったにもかかわらず、安易に重機により掘削作業を行ったこと。

【被害状況】 公衆物損 2棟断水 3時間5分

・想定外の位置にある埋設管損傷事故を防止するため、「地下埋設物の事故防止マニュアル」に従い、丁寧な試掘・現地確認を行うなどして埋設管の位置関係を調査し慎重に作業を行う。
・既存完成図に埋設配管の標記がある場所は、その付近に配管があるものとして人力掘削作業により慎重に作業を行うよう、毎朝のKYミーティング等で作業員全員に周知徹底を行う。

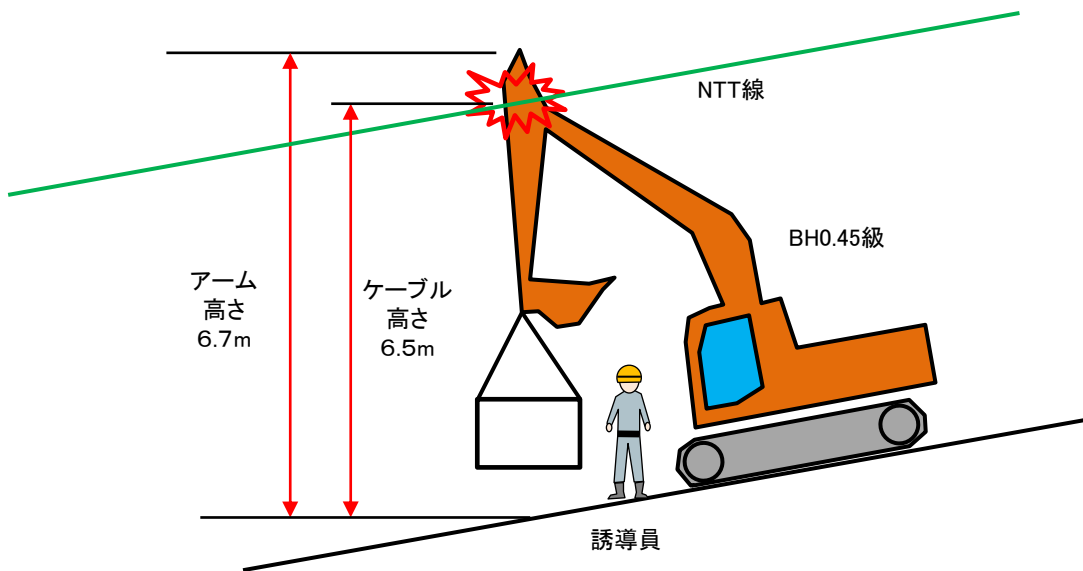
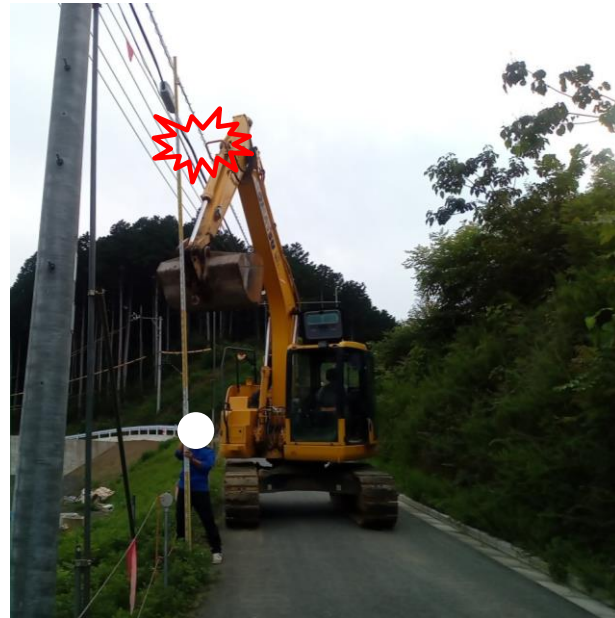
事故現場状況

不要物を現場外に搬出するため、クレーン仕様バックホウ0.45m3級で鉄製かご吊り上げ移動中、高さ6.5mのNTT通信ケーブルに接触し損傷させた。

- ・下請負人に対し、現場の不要物撤去を指示したが、その具体的な作業方法までは確認しなかったこと。
- ・重機オペレーターは架空線との離隔について問題ないと誤認していたこと。
- ・誘導員を配置していたが、重機オペレーターと同視線となったため、架空線への注意が疎かになったこと。

【被害状況】 公衆物損 NTT通信ケーブル損傷（通信障害なし）

- ・下請負人に対し作業指示を行った際には、具体的な作業内容・段取り方法等を聞き取り、受注者はその作業時の注意点等を伝える。作業内容及び、KY活動において、どういった危険があるのかを周知、認識させる。
- ・架空線の前後に単管パイプによる簡易ゲートを設置する。
- ・架空線の周辺にロープと赤旗で目印を設置し見落としを防止する。
- ・作業前に重機オペレーターと誘導員両者で打ち合わせを行い、死角となるポイントや必ず意識して欲しい点を共有した上で作業に臨む。

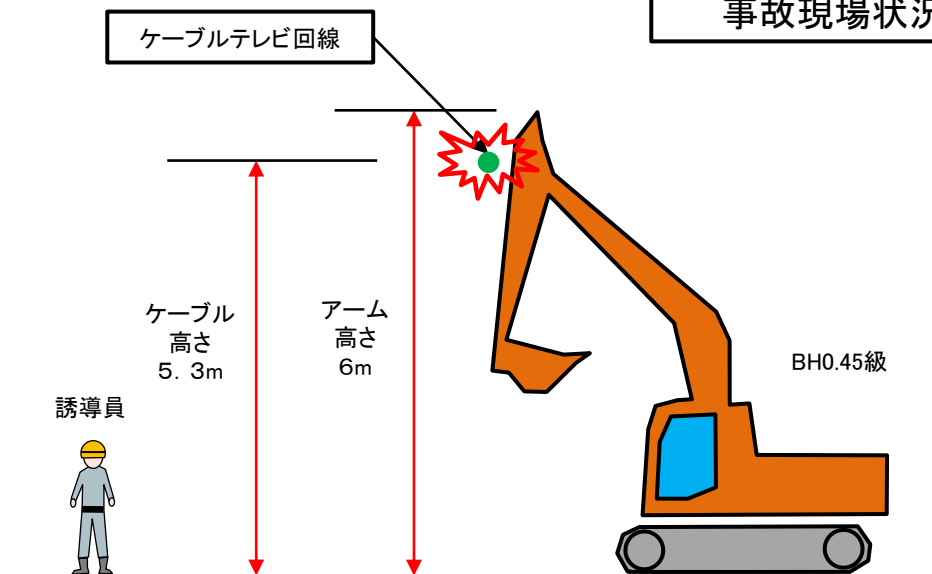
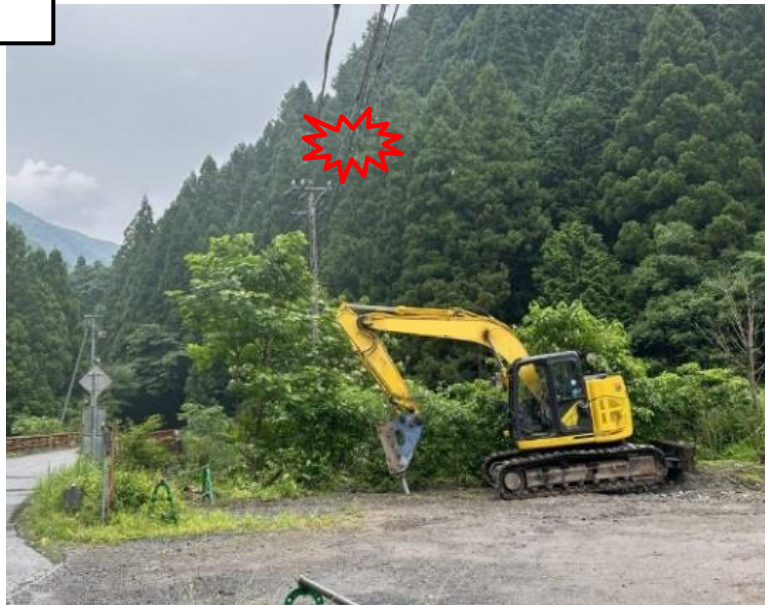
事故現場状況

作業が終了し、バックホウ(0.45m³級)を残土置き場へ駐機するため移動中、アームを上げた状態で転回前進した際にケーブルテレビ回線のハンガーケーブルに接触損傷させた。

- ・監視員の指導の徹底がなされておらず、重機の安全停止までを見届けていなかったこと。
- ・保護カバーや視覚的認識による架空線損傷に関する対策の不備。

【被害状況】 公衆物損 ケーブルテレビハンガーケーブル損傷(通信影響なし)

- ・架空線への保護カバー設置の徹底。
- ・工事現場の出入り口等における高さ制限装置の設置。
- ・架空線等上空施設の位置を明示する看板等の設置。
- ・カラーコーンを設置し、建設機械ブームの旋回・立入禁止区域を設ける。
- ・架空線等事故防止チェックリストを必ず作成し、上空施設の事故防止に努める。
- ・重機運転者は架空線付近で作業する際、監視員の合図なしでは重機を動かさない。
- ・また、監視員は重機の停止を確認するまで目を離さない。
- ・ICT建機の搭載機能(作業範囲制限装置)を活用して、架空線付近での作業範囲を制限し制限範囲に近づくと自動停止する重機を使用する。

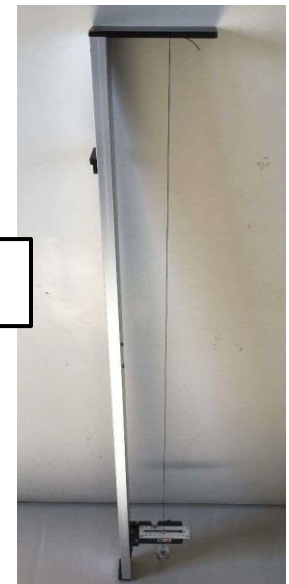
傾斜器

建物事前調査業務において、計測に使用する傾斜器を柱に立掛け部屋を調査していたところ、歩行時の振動により傾斜器が倒れ、床面を損傷させた。

・傾斜器は自立しない機材で倒れることを想定して床面に置く等の措置を行わず、柱に立掛けた不安定な状態で傾斜測定とは別の作業を行っていたことが原因。

【被害状況】 公衆物損 床損傷1箇所

- ・機材を使用する調査作業は、一連の作業を連続で行う。
- ・測定作業者は機材を保持した状態で測定のみを行い、写真撮影作業者が記録を行う。
- ・測定時以外は測定機材を床に置かない。やむを得ず測定作業を中断する場合は、床に養生をして安定した状態で保管する。
- ・調査作業員に経緯と再発防止策を周知する。

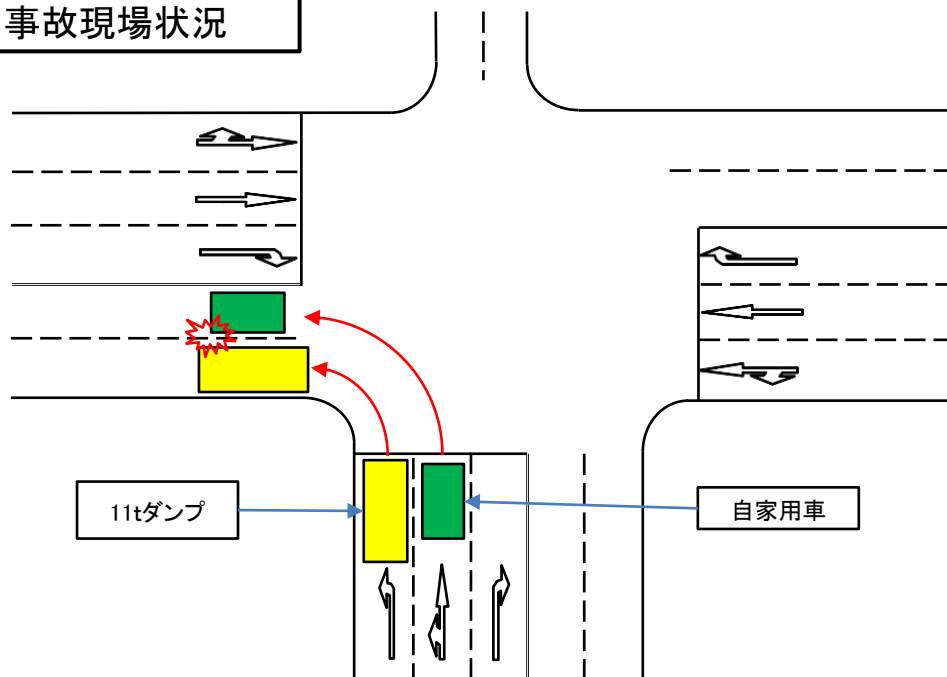
事故現場状況

建設残土中の11tダンプが、片側2車線交差点第1車線を左折時、同時に第2車線を左折した自家用車と接触した。

・現場は左折車線が2車線ある交差点であり、運転手はそれを十分認識していなかったこと。

【被害状況】 業者物損 11tダンプ右前損傷

・工事現場出入り箇所のみでなく搬送経路についても危険個所を調査し、作成したハザードマップを従事作業員に周知する。

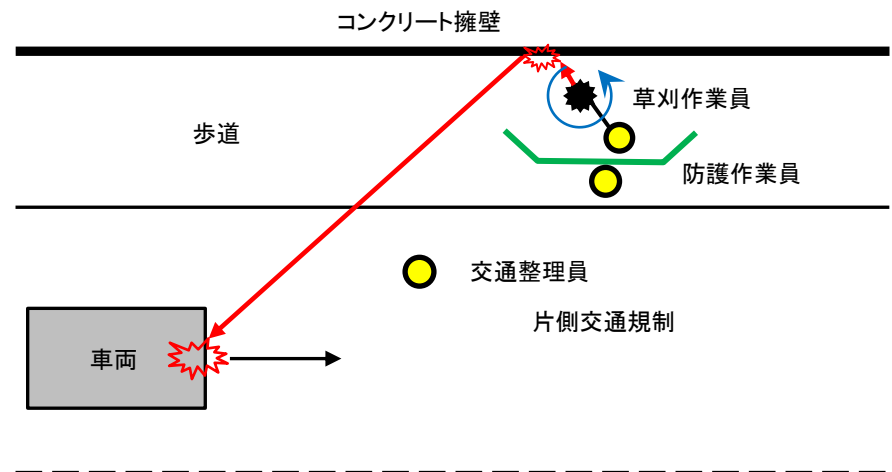
事故現場状況

草刈機で除草中、草刈機が跳ねた石がコンクリート擁壁に当たり、その跳ね返りで一般通行車両のフロントガラスを損傷した。

- ・草刈作業員とコの字型除草防護板作業員が適切な位置関係を保たれていなかったこと。
- ・肩掛け式による除草作業の場合、飛び石防止のため地面から5cmの高さ（共通仕様書道路編第21節除草工）で刈る必要があったが、地面に近い位置で作業を行っていたこと。

【被害状況】 公衆物損 一般車両フロントガラス損傷

- ・コの字型除草防護板作業員は、草刈機の特性を踏まえ、飛び石の方向を予測し、草刈機作業員との距離を適切な位置に保ち作業を行うよう徹底する。
- ・刈高5cmで作業し、必要に応じて鎌での手刈り作業を行うよう徹底する。

* 防護板(袖0.65m 中央2.08m 袖0.65m 高さ1.53m)を刈刃の回転方向を考慮し位置を保持する

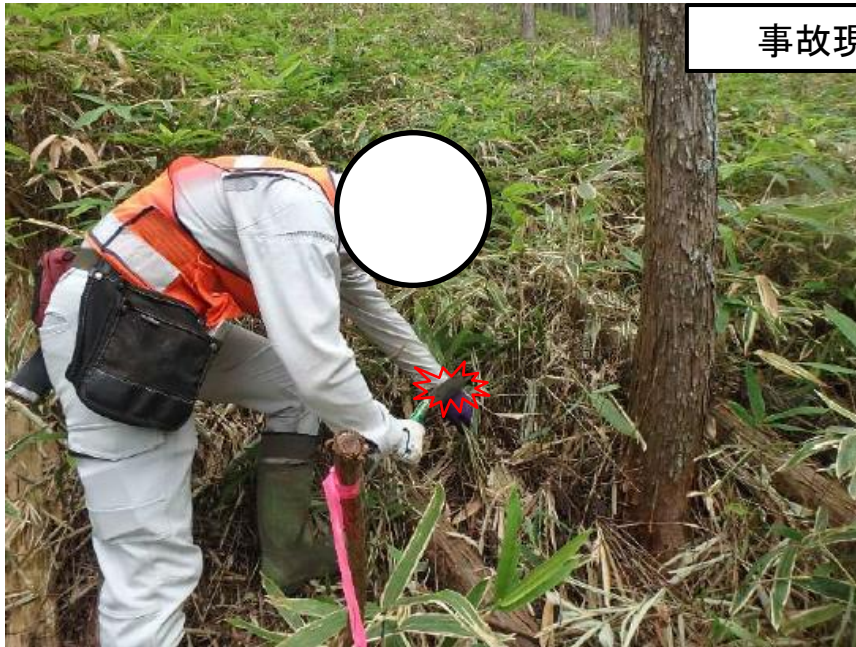
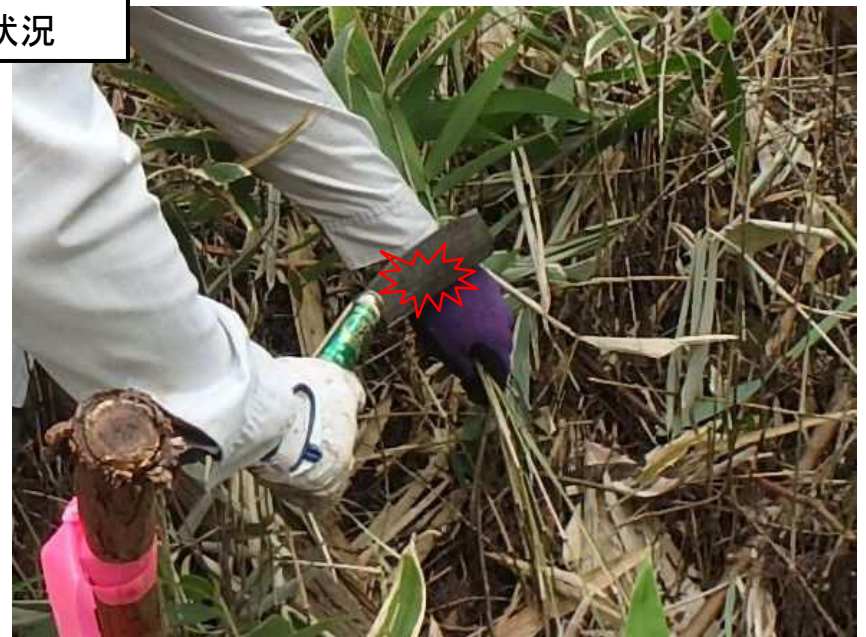
事故現場状況

測量中、杭の視通を確保するため、周辺のササを鉋で刈っていたところ、誤って左手の甲を切創した。

・鉋でササを刈る軌道内に左手があることで生じた事故で、本人の不注意が原因。

【被害状況】 業者人身 46歳 左手背破創

- ・鉋を振り下ろす先に手足を置かないことを徹底する。
- ・草木・ササの切断に適した鎌を使用する。
- ・柔軟で切断しにくい草木・ササを掴んで切る際は、鉋を脇の下から横に払うことにより、掴んでいる左手が鉋の軌道付近にこないようにする。
- ・受傷軽減のため、鉋での作業が多い場合は耐切創手袋を使用する。

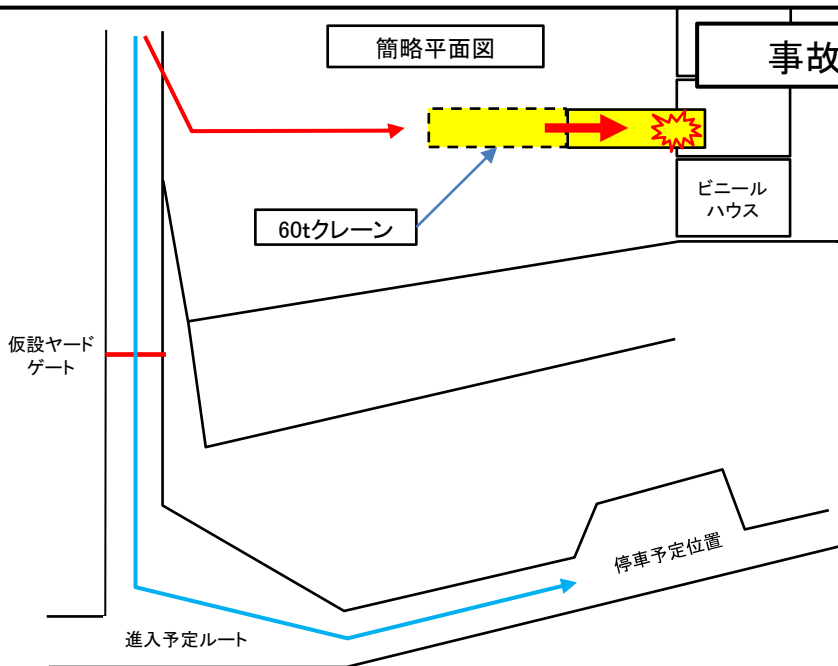
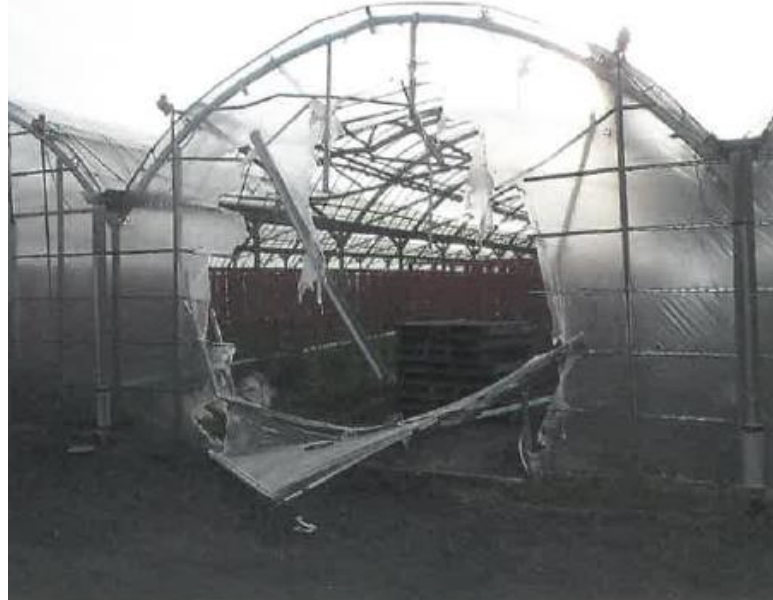
破損したビニールハウス

60tクレーン車現場搬入時、仮設ヤードゲートが閉まっていたため一旦隣接地に停車。停車操作（電動パーキング）を怠りニュートラル状態で下車した。しかし停車位置に勾配があったため動き出し、ビニールハウスに衝突破損させた。

- ・クレーン車搬入に関する打合せ事項について連携が悪く、打合せ事項と異なる作業を行ったこと。
- ・請負業者不在であっても現場内に搬入するよう下請けに指示していたこと。
- ・運転手の不注意により電動パーキングが掛かっていなかったこと。
- ・特殊車両通行許可前の搬入作業実施、許可証の車両備付け不備など、車両搬入に係る一連の法令順守の意識が欠如していたこと。

【被害状況】 公衆物損 ビニールハウス一部損傷

- ・請負業者と下請負業者は、作業内容を前日に再確認し、その内容を作業員全員に共有されたことをチェックリストで確認する。
- ・請負業者不在の状態現場内搬入しない。
- ・特殊車両の停車措置について再教育するとともに、車内に注意喚起のシールを貼り、停車措置を徹底する。
- ・特殊車両通行許可申請の状況確認を書面にて複数部署で確認する体制とし、許可日を確認した上で現場への搬入日を調整する。また、許可証の車両への備え付けについて再教育を行い徹底する。

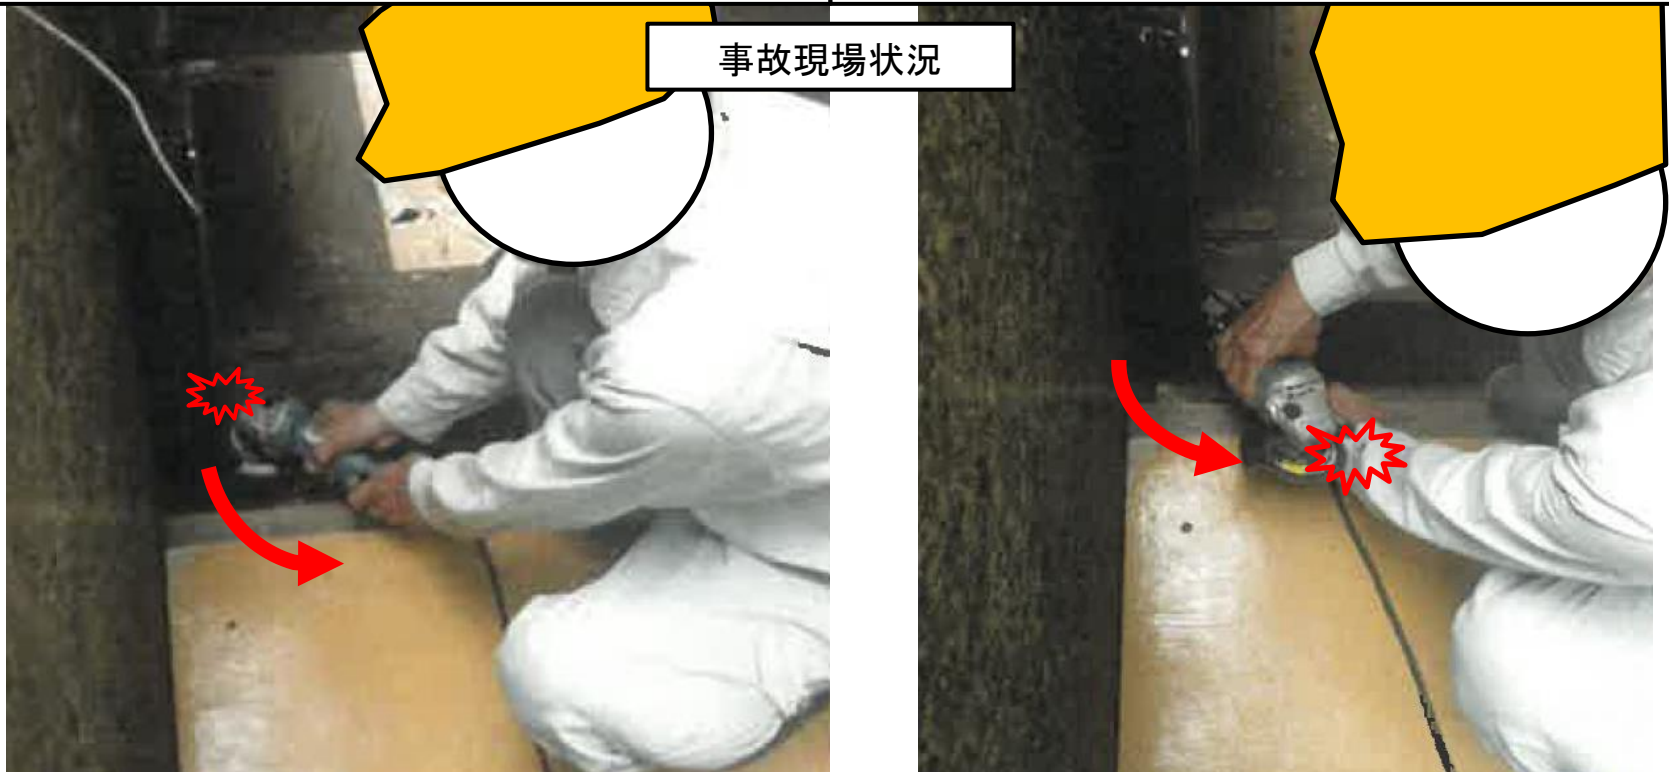
事故現場状況

ゲート取替施工にあたり、既設制水ゲートの戸当たりをサンダー(ディスクグラインダー)で切断していたところ、キックバックを起こし左手首甲側上部を切創した。

・足場を組んでいたため、屈んだ状態で切断作業を行ったことから、サンダーの向きが若干下がったことが原因

【被害状況】 業者人身 69歳 左前腕挫創

・安定した体勢で作業ができるよう足場を調整する。
・キックバックが起こった場合を想定して、手甲等保護具を装着して作業を行う。

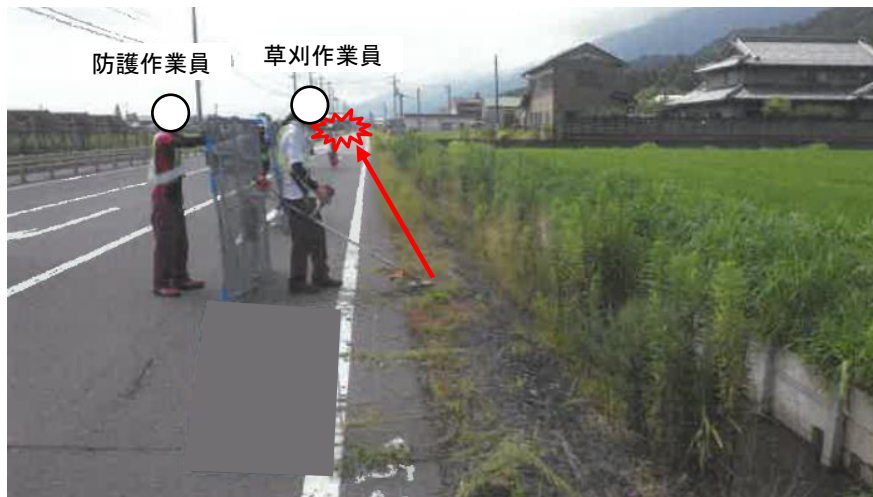
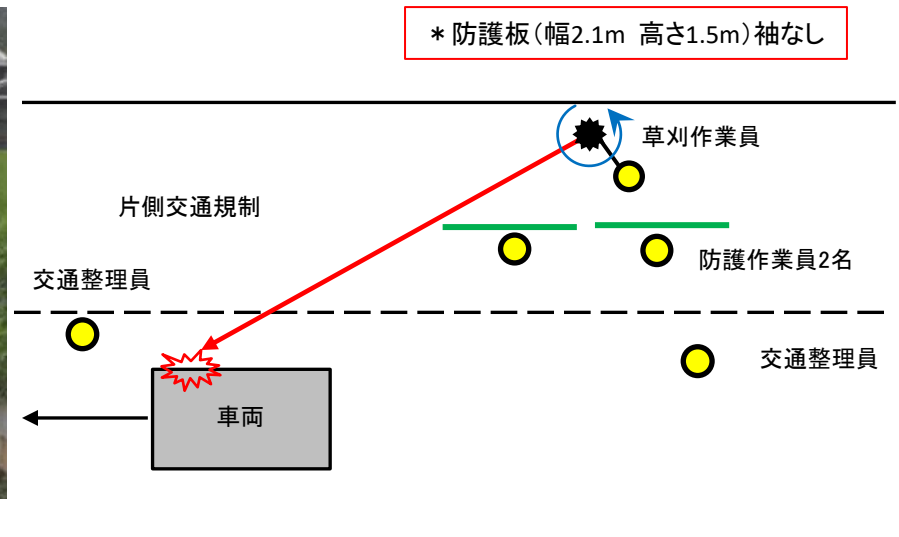
事故現場状況

片側交互通行規制にて路肩の草刈り作業中、飛び石により通行中の一般車両運転席窓ガラスを破損させた。

・特記仕様書に記載されているコの字型の防護板を使用していなかったことが原因。

【被害状況】 公衆物損 一般車両運転席窓ガラス破損

- ・コの字型防護板を使用し作業する。
- ・防護板を草刈作業員へ近づけ、石等の飛散を防止する。
- ・車両通行時はガードマンが笛を吹き注意喚起し、作業員は草刈り機を上げて刃が地面に入らずに石を飛ばさないように作業する。
- ・草刈作業における安全教育訓練を実施し再発防止に努める。

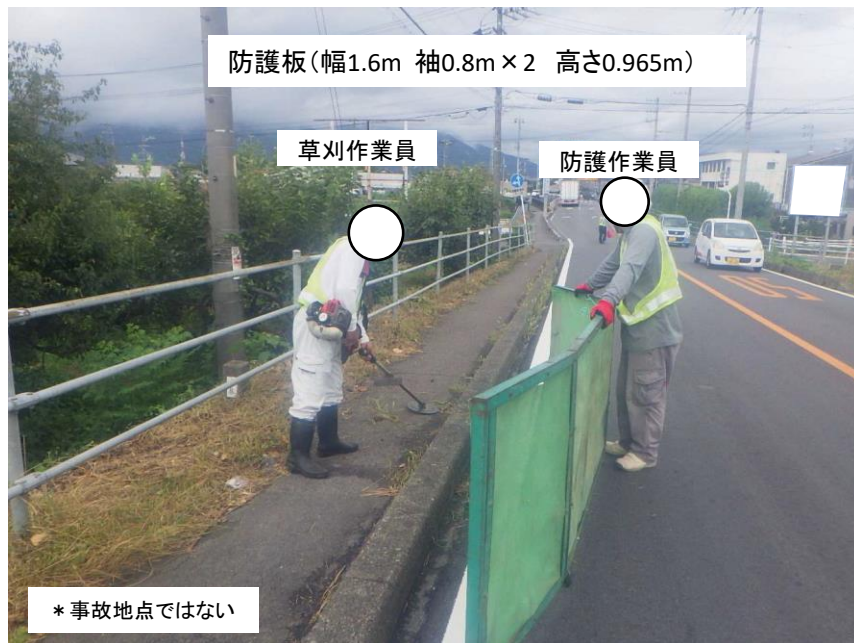
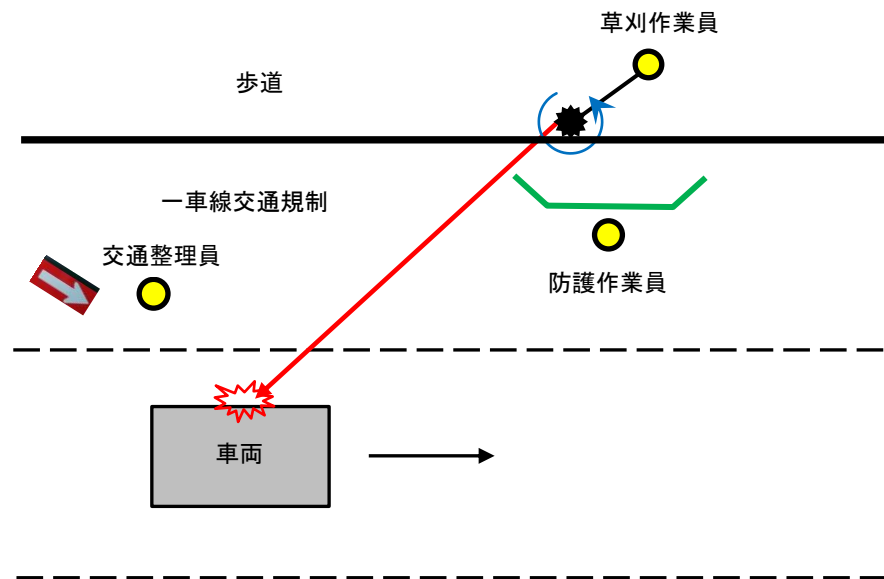
事故現場状況

片側交互通行規制にて路肩の草刈り作業中、飛び石により通行中の一般車両左側を損傷させた。

- ・草刈作業員とコの字型除草防護板作業員が適切な位置関係を保たれていなかったこと。
- ・防護柵のつなぎ目の隙間(約10mm)を塞いでいなかったこと。

【被害状況】 公衆物損 一般車両左側損傷

- ・防護柵作業員は、草刈り機の特性を踏まえ、飛び石の方向を予測し、草刈り作業員との距離を適切な位置に保ち作業を行うように徹底する。
- ・石を飛ばさないよう除草時の刈高は5cm程度空間を開けて作業を行う。
- ・防護柵を飛び越えて事故が発生した可能性を考慮し、且つ作業員の安全を確保するため、防護柵の高さを180cmに変更して飛び越しの防止を図る。
- ・防護柵のつなぎ目の隙間を塞ぐ養生を行う。

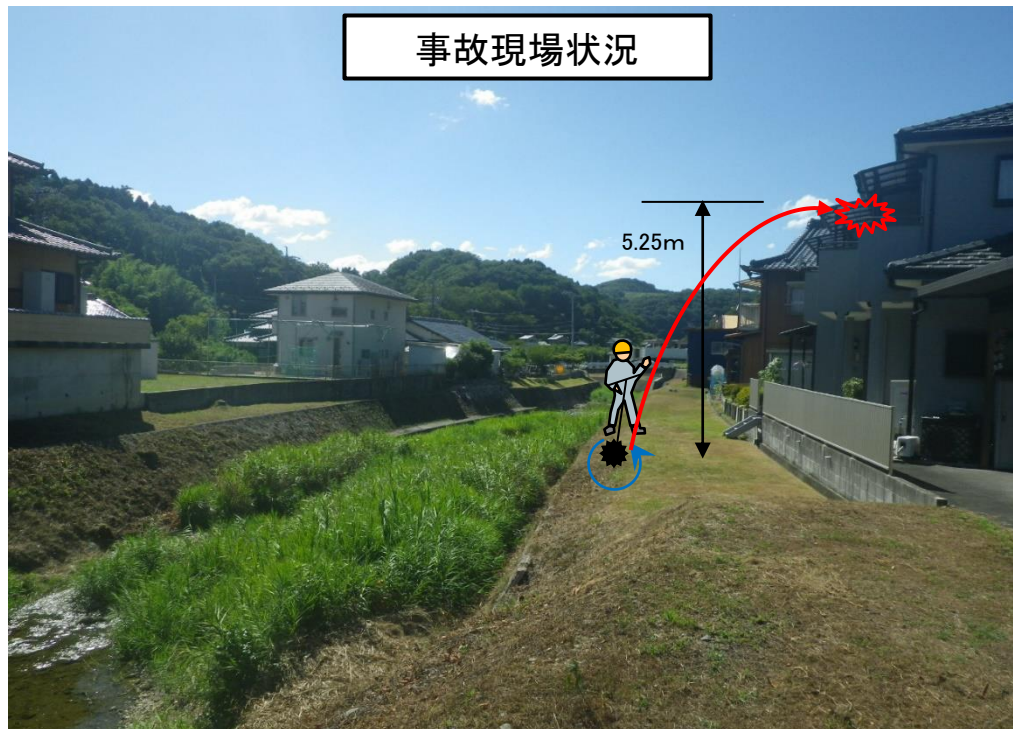
事故現場状況

堤防除草作業中、飛び石により隣接する住宅2階窓ガラスに穴が開いた。

- ・作業場所が家屋に近接していたが、民地側に設置されていた高さ約2mの塀により、家屋に影響しないと判断し、飛散防止用ネットを使用する等の飛び石対策が不十分な状態だったこと。
- ・除草作業前に法面の起伏や浮石等の状況を確認せず飛び石事故の可能性がある箇所を把握しなかったこと。

【被害状況】 公衆物損 民家ガラス1枚損傷

- ・作業範囲から15m以内に住宅や一般交通、第三者の立入りが想定される場所で除草を行う場合は、飛散防止用ネットの使用を徹底する。
- ・事前に法面の起伏や浮石等の状況を確認し、現場状況の把握や浮石の除去等の対策を行った上で、除草作業を実施する。

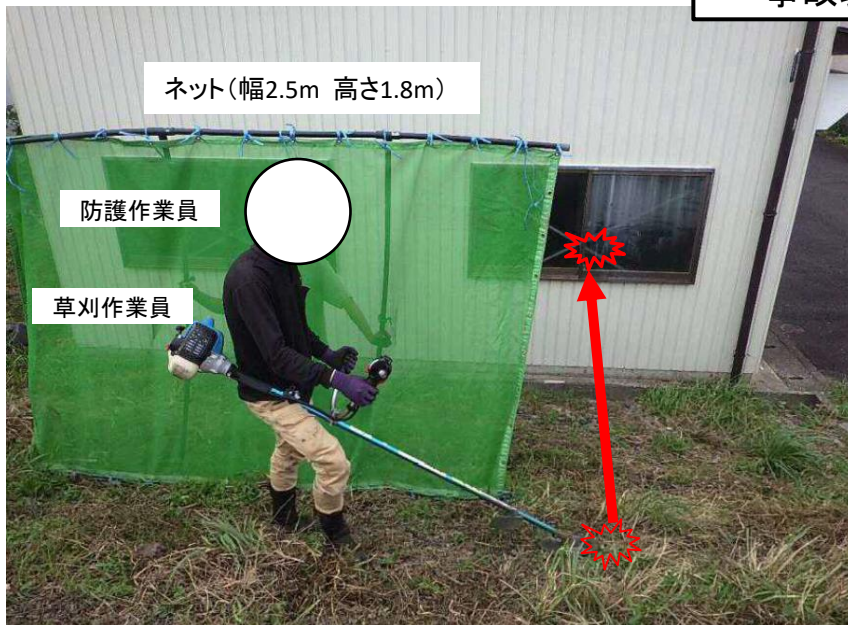
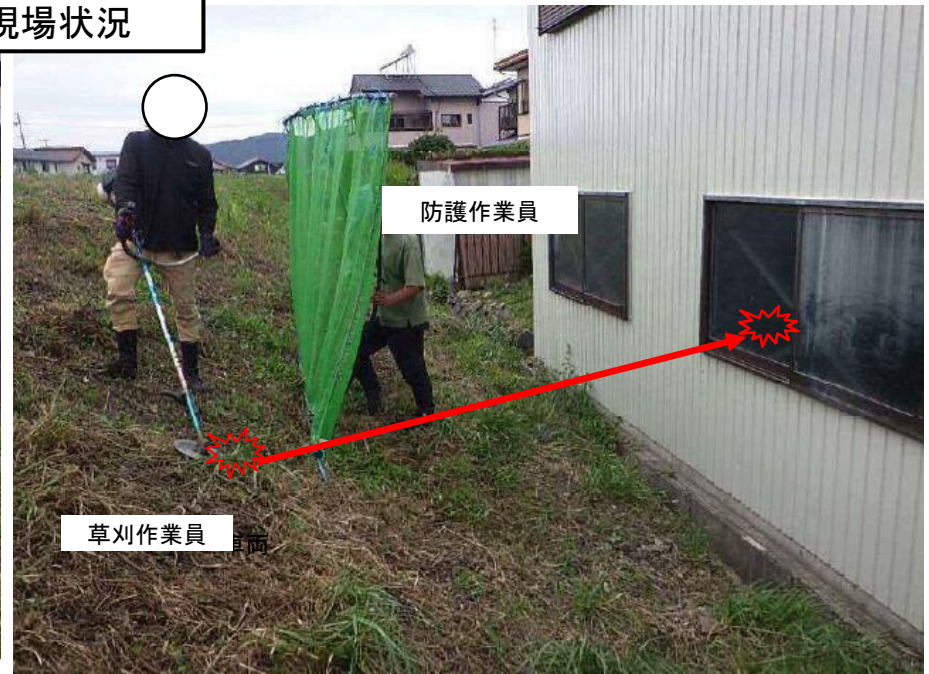
事故現場状況

河川堤防除草作業中、飛び石により民家窓ガラスを損傷させた。

- ・飛散防止ネットが草刈り機の刃の位置から離れ防護範囲を外れたこと。
- ・法面の起伏や浮石等の状況を確認しておらず、飛び石の可能性を把握していなかったこと。
- ・飛び石の可能性のある箇所では、草刈り機の回転数を抑えて施工すべきところ、回転数を抑えることなく当該箇所を施工していたこと。

【被害状況】 公衆物損 民家ガラス2枚損傷

- ・草刈り機と飛散防止ネットが適切な位置関係で連携して作業するよう徹底する。
- ・住宅等に近接する箇所では、刈り高30cm程度に仮刈りを行い、飛散防止ネットを持つ作業員が草刈り機の位置の把握、追従がしやすいようにするとともに、法面の起伏や浮石等状況を確認する。
- ・飛び石の可能性のある箇所では、草刈り機の回転数を抑えることを徹底する。

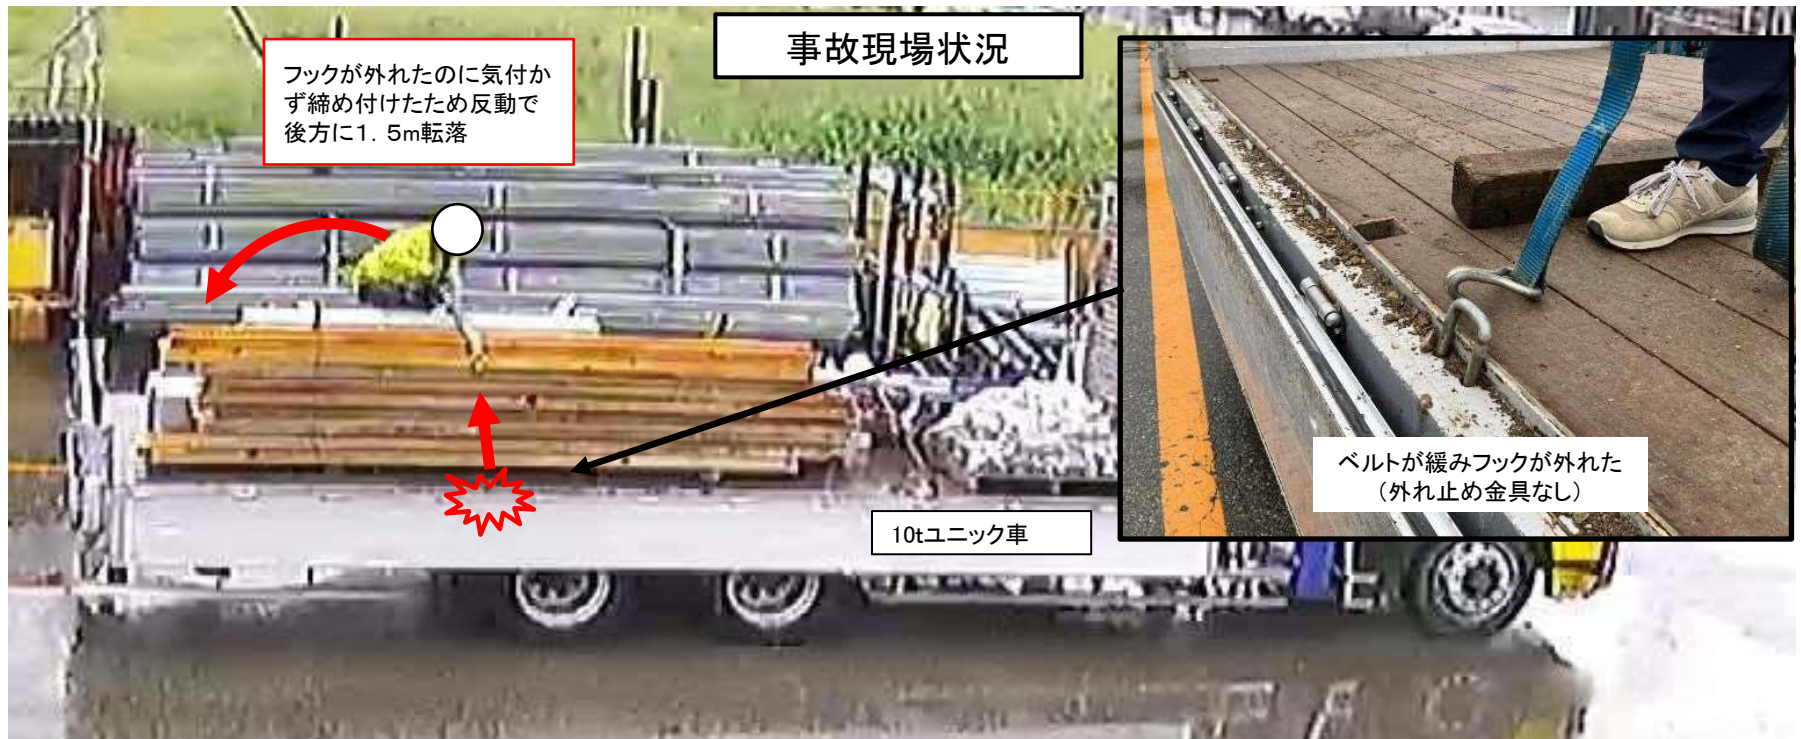
足場資材を現場へ搬入するため、10tユニック車へ積込を行い、積荷を固定していたところ、積荷固定用のラッシングベルト締付作業中にベルトフックがユニック車の車体から外れ、その弾みで荷台から地面に転落した。

- ・一人で荷物の積み下ろし作業を行っていたこと。
- ・フック取付状態の確認を怠ったこと。
- ・外れ止め金具の付いていないフックを使用していたこと。

【被害状況】 業者人身 47歳 むちうち損傷

- ・作業は二名以上で行うこととし、ラッシングベルトの締付レバー操作者及び車体とベルトフックの接続状態の確認者を配置する。
- ・外れ止め金具付フックを使用する。

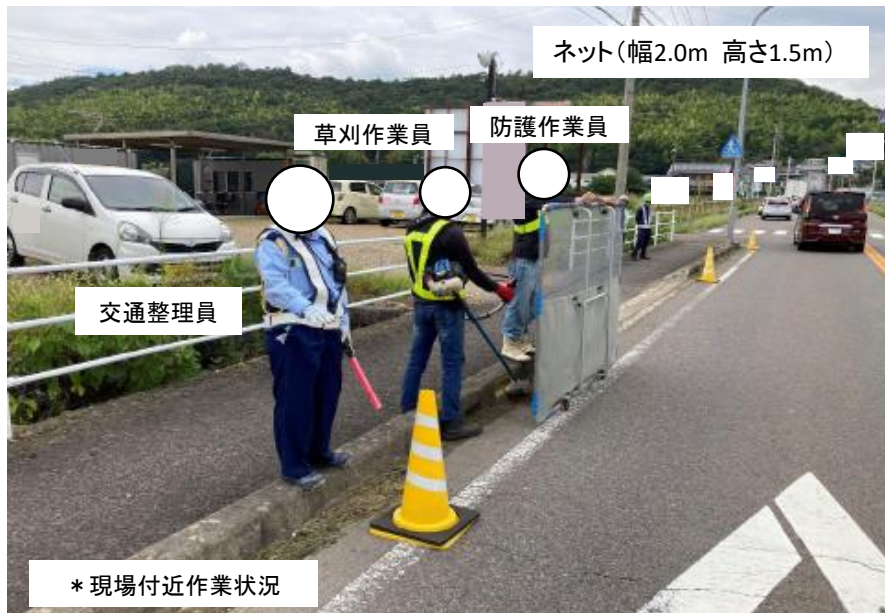
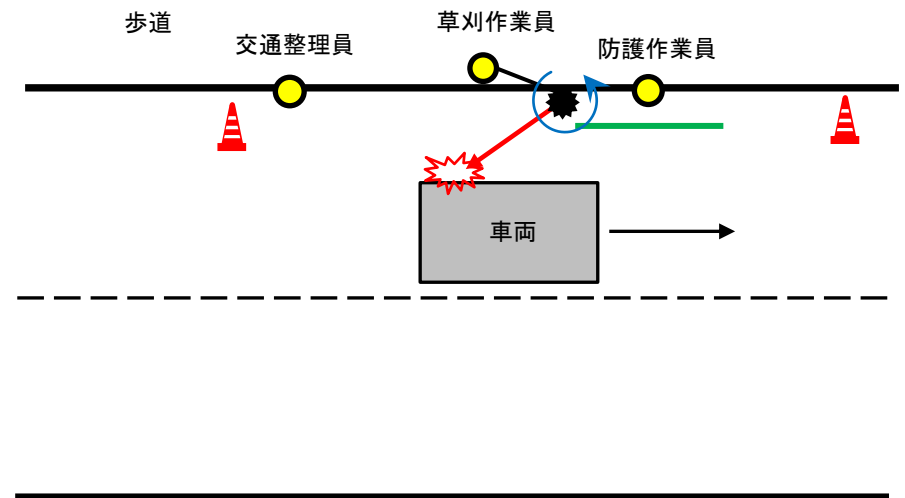
事故現場状況

路肩の草刈り作業中、飛び石により通行中の一般車両左側後部窓ガラスを破損させた。

【被害状況】 公衆物損 一般車両左側後部窓ガラス破損

- ・道路除草チェックリストの項目を順守し、コの字型防護板の使用を徹底する。
- ・作業前に、刃の回転方向の確認と飛び石方向を予測した刈り方など周知徹底する。
- ・飛び石により車両被害が想定される車道及び歩道の草刈では、ロータリーハサミ方式又はバリカン式の草刈機を使用する。

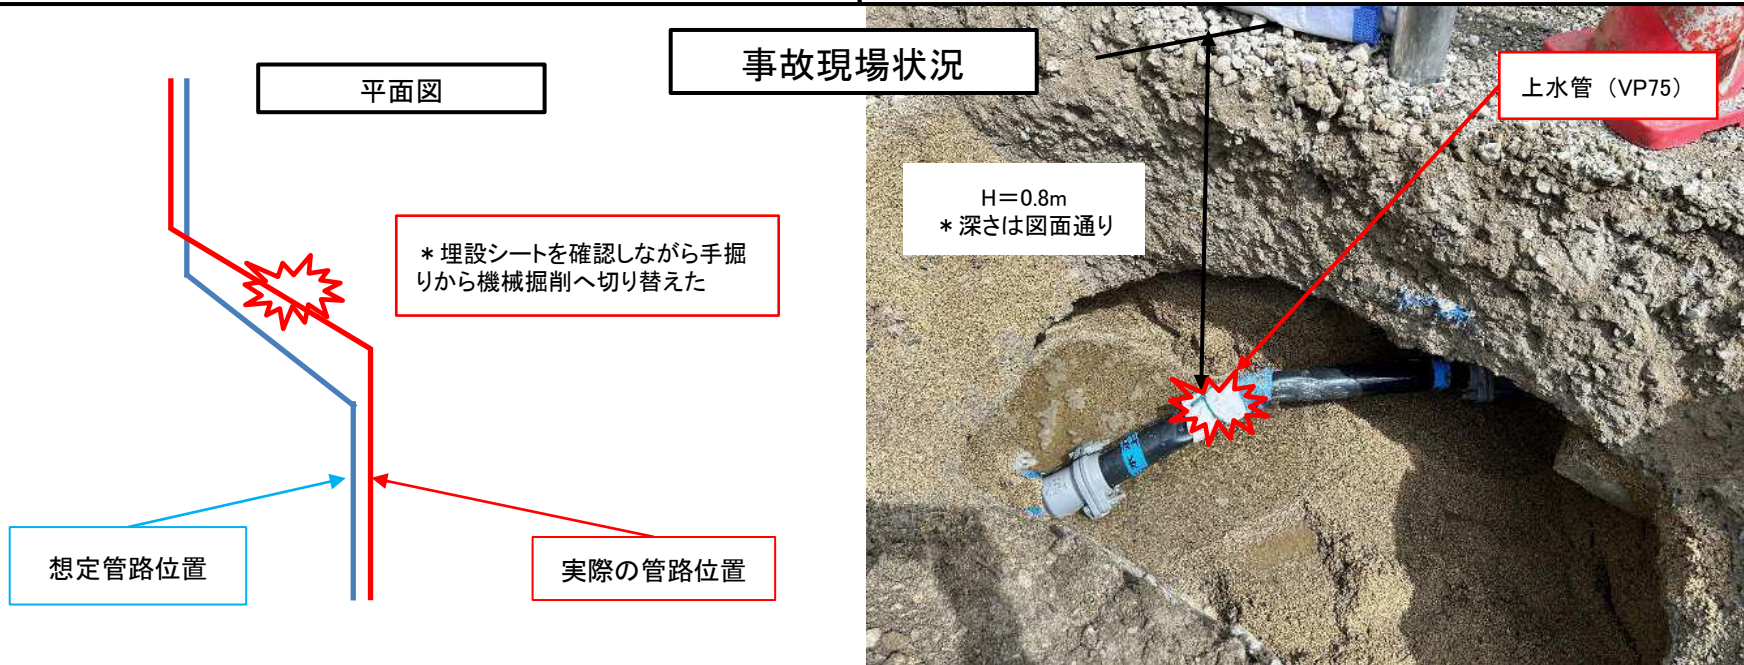
事故現場状況

水道管の存在を認識した上でコンクリート取壊し作業中、埋設シートが確認された位置を手掘りしても水道管がなかったことから、この位置に埋設されていないと判断し、重機での掘削に切り替えたところ、バックホウ(0.2m³)のバケットで水道管(VP75)を破損させた。

- ・水道管経路図を受領していたことから、埋設物管理者との事前立会や、試掘を行う必要はないと判断したこと。
- ・埋設シートを確認していながら判断を誤り、手掘り作業を重機による掘削に切り替えたこと。
- ・KY活動で埋設物の破損に関する注意喚起していないこと。

【被害状況】 公衆物損 6軒断水 50分

- ・「地下埋設物の事故防止マニュアル」に基づき、事前に地下埋設物管理者立ち合いの元、試掘作業を行い埋設物の確認を行ってから施工する。
- ・地下埋設物チェックリストを作成する。
- ・地下埋設物が近くにあるような箇所では、KY活動において各作業員全員に作業の注意事項を確認させる。
- ・既設図面と施工位置のずれがある可能性を想定し、埋設シートが確認された時には、埋設物が確認されるまで手作業で掘削する。

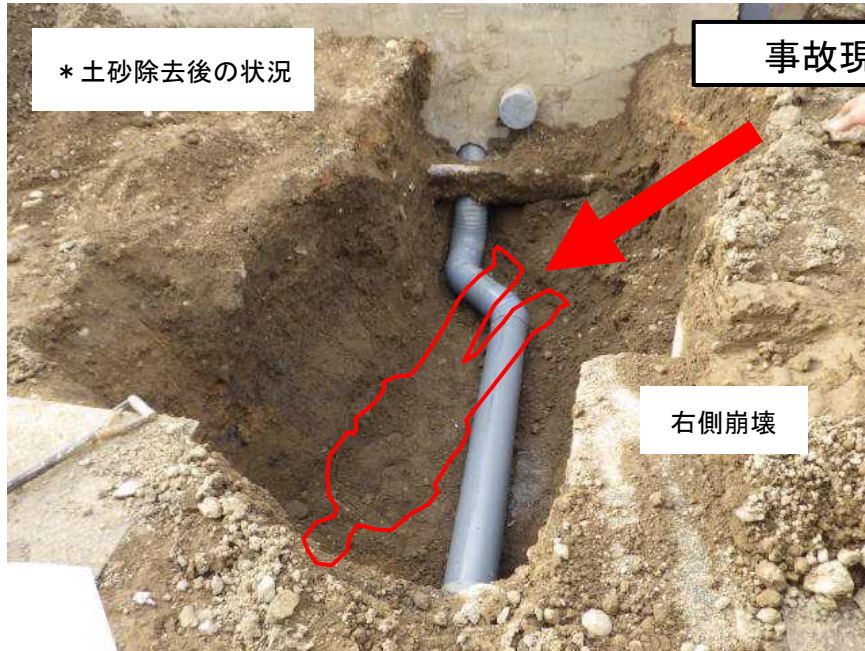
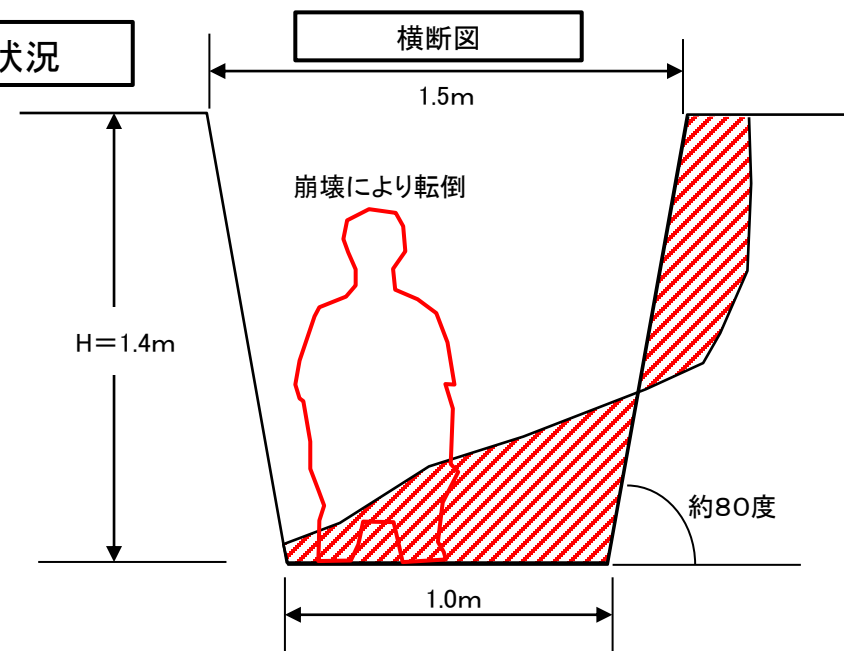
【被害状況】 業者人身 69歳 腰椎破裂骨折

- ・KY活動において、掘削作業に伴う危険事項の検討を行う。
- ・「斜面崩壊による労働災害の防止対策に関するガイドライン」に基づいた調査・日常点検を実施する。
- ・日常点検の結果を踏まえた危険防止措置を実施する。
- ・日常点検表のいずれかの項目に該当する場合、又はその兆候がみられる場合は、即時に土止め支保工を実施する。
- ・地山の掘削作業主任者及び土止め支保作業主任者の選任及び職務履行を徹底する。
- ・作業箇所等及び土止め支保工を点検する。
- ・掘削作業時は、掘削深に関わらず作業員の他に、地山の安全監視者を含め3名以上で作業する。
