令和5年度に建設工事で発生した事故事例（架空物事故）

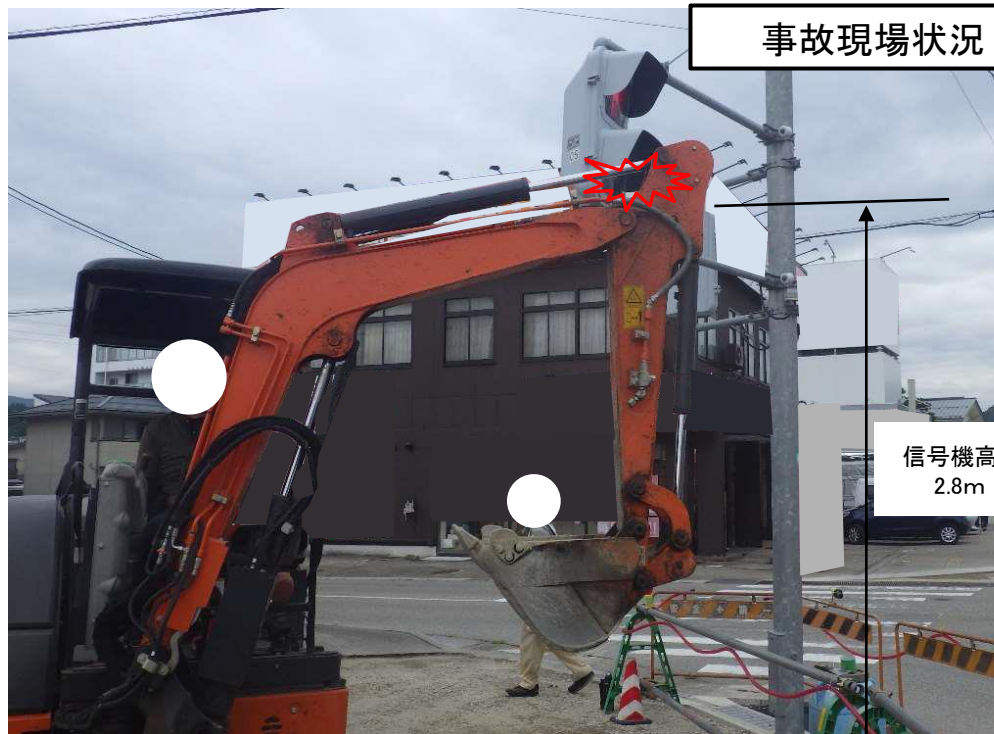
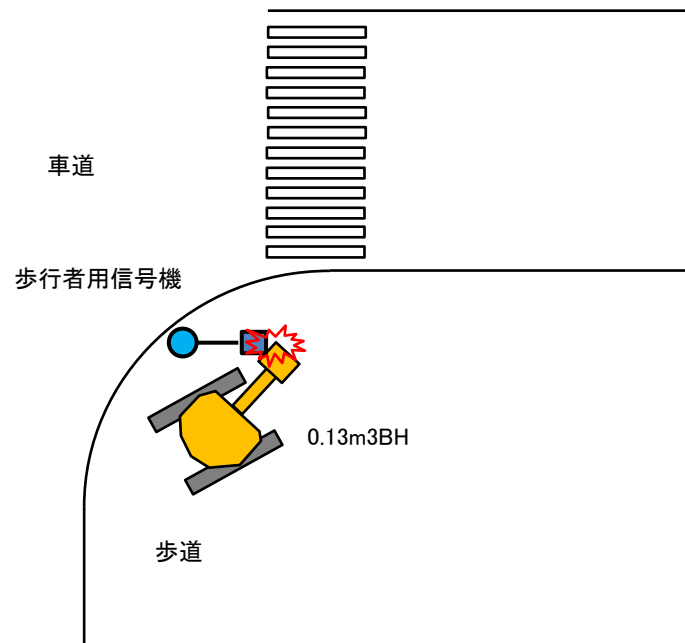
0.13m3級バックホウにて路盤整正作業後、移動・旋回したところ、歩行者用信号機にアームが接触しレンズが破損した。

【被害状況】 公衆物損 歩行者用信号機レンズ破損(機能に支障なし)

- ・支障物件には、目立つ箇所に注意看板を設け、注意喚起を行う。
- ・重機運転者は誘導確認により操作を行い、誘導者は重機移動時には必ず誘導を行う。
- ・KY活動において、当日の作業内容及び作業場所で想定される災害についての留意事項や注意点を作業前に確認徹底する。

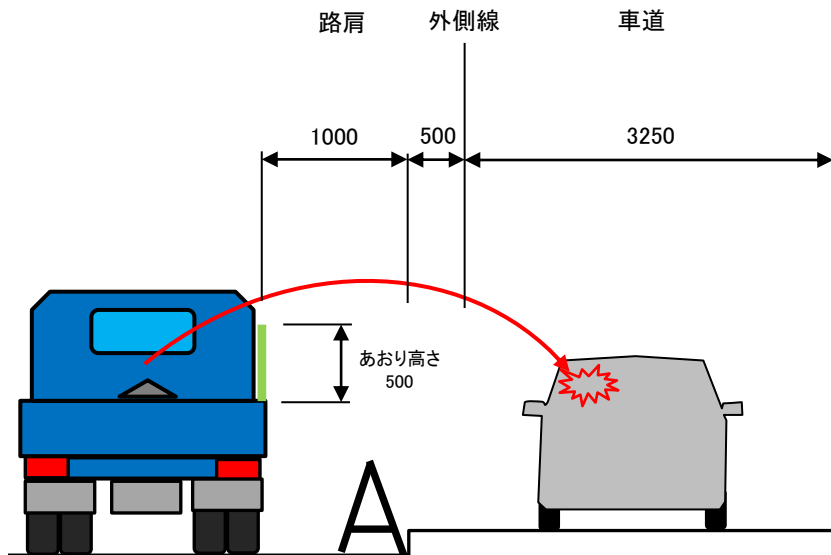
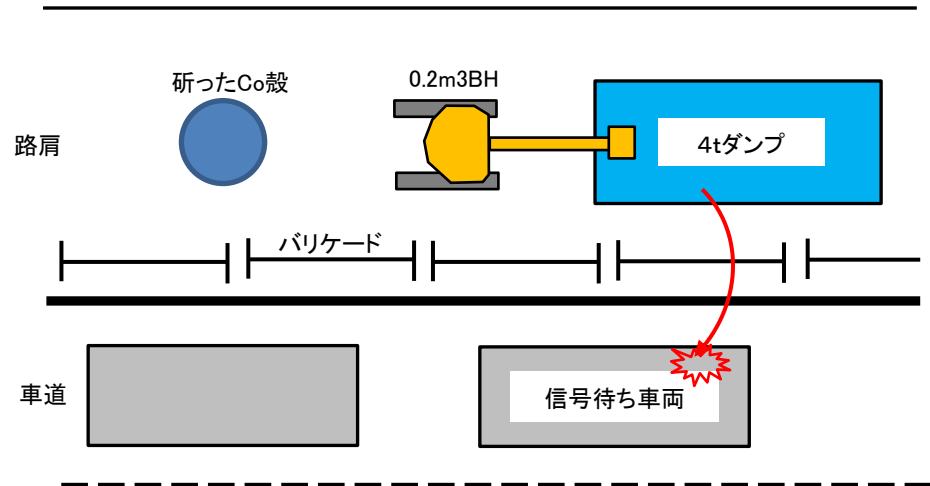
事故現場状況

バックホウ(0.2m³)で取り壊した歩車道境界ブロックを4tダンプトラックに積み込む作業中、コンクリート殻の破片が跳ね、信号待ちをしていた乗用車のフロントガラスを損傷させた。

【被害状況】 公衆物損 一般車両フロントガラス損傷

・通行車両が作業箇所の真横で停車しないよう、交通誘導員を配置し作業箇所より手前で停車させる。
・積込時に殻等が跳ね荷台から落下しないよう、ダンプトラックと一般車両通行帯との間に高さ2.5mの飛散防止ネットを設置する。

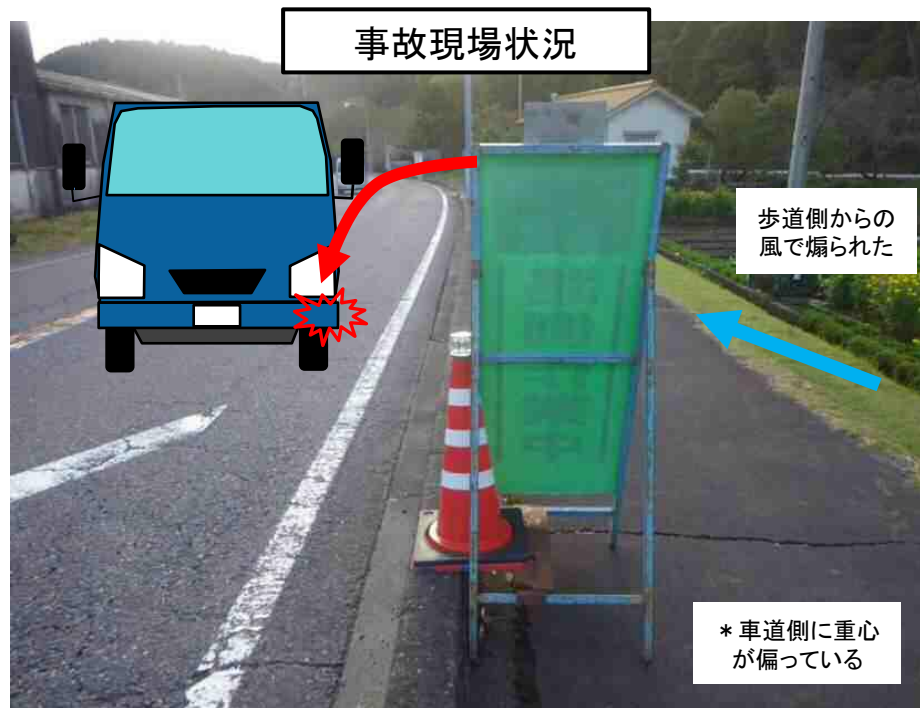
路側に設置してあった注意喚起看板が風により転倒し、通行中の一般トラック左側バンパーに接触損傷させた。

【被害状況】 公衆物損 一般車両バンパー損傷

・看板の設置については、構造物（防護柵、グレーチング、歩車道境界ブロックの水抜き孔、仮設の単管又は木杭等）に固定することを原則とする。
・固定が不可能な場合は、看板が安定する位置に重りを据え付け、転倒防止対策を行う。

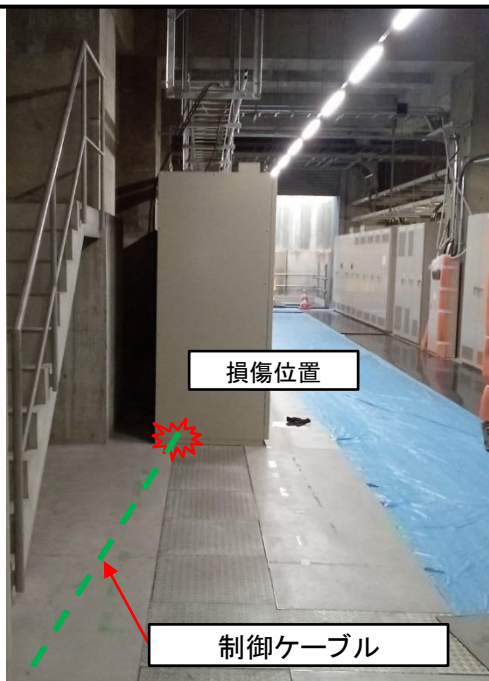
事故現場状況

受電盤据付アンカーを穿孔中、ドリル切先にて既設特高制御線を損傷させ、その影響で全館停電させた。

- ・「地下埋設物・躯体埋込み配管等の事故防止マニュアル(営繕版)」にあるチェックリストを使用して確認、調査結果を報告し、監督職員の立会のもと施工する。
- ・アンカー施工する箇所すべてにおいて探査機を使用した非破壊検査を行う。
- ・躯体埋込み配管等の確認位置にはチョーク、テープ等で目印を設け、KY活動において各作業員全員に作業の注意事項を確認させる。
- ・作業者は、近接作業前に再度、躯体埋込み配管等の位置などを確認し、慎重に作業を行う。
- ・工種が変わる毎に、事前に当該工種に関して安全教育を行う。

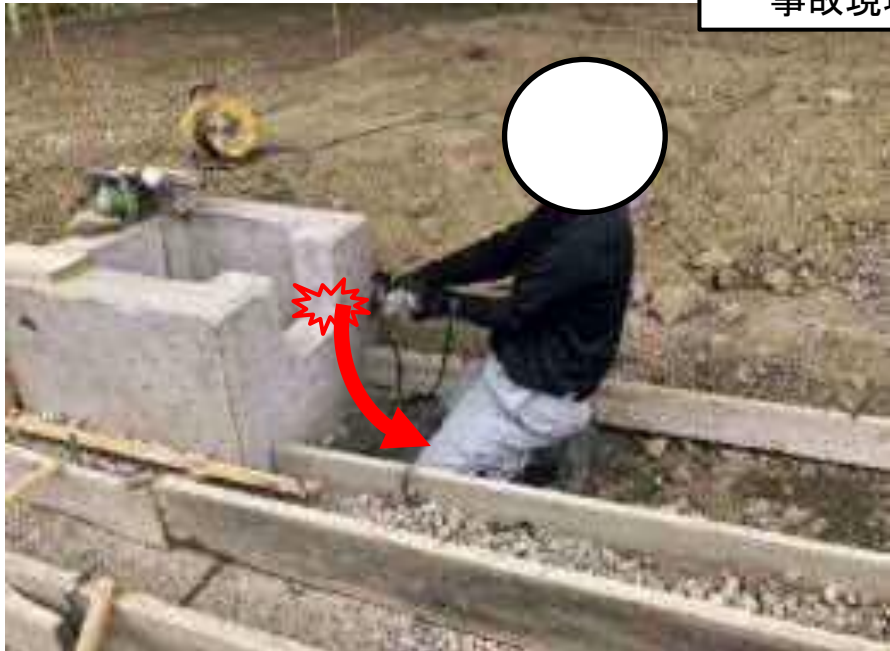
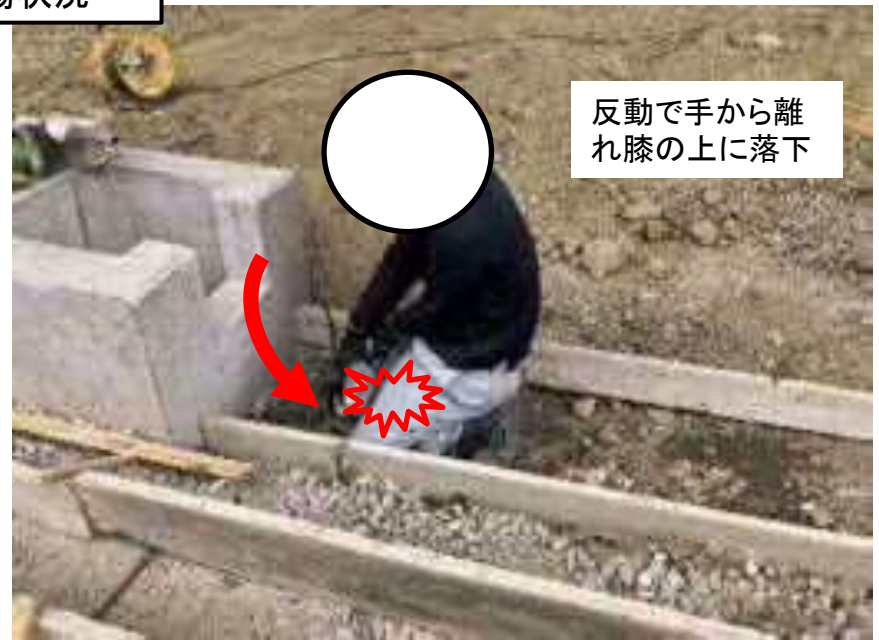
事故現場状況

【被害状況】 業者人身 52歳 左膝部挫創、左内側広筋部分損傷

- ・耐切創用前掛けを使用させる。
- ・安全教育を再徹底するとともに、作業時には、手元を十分に確認し必ず両手で強く持って作業するよう指導を徹底する。

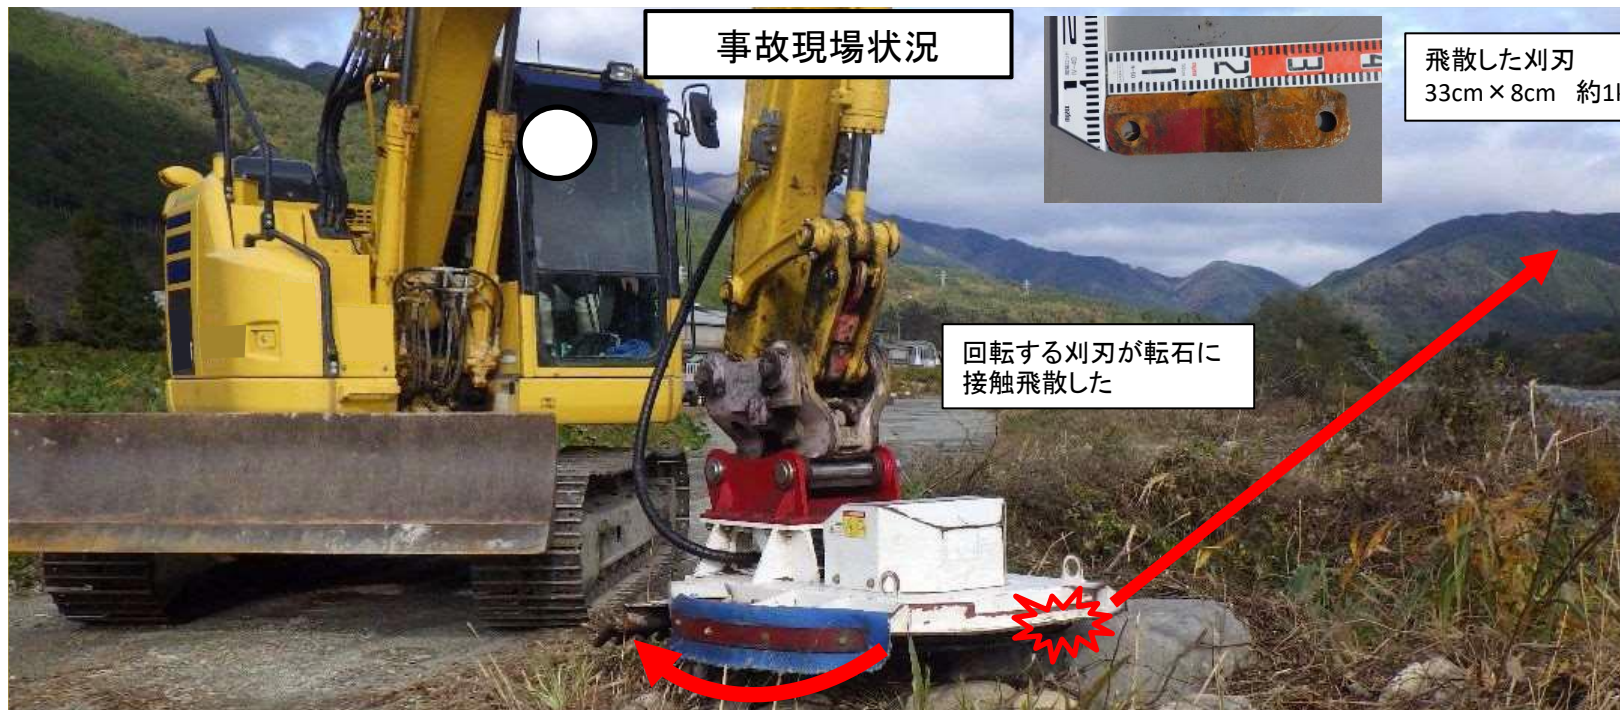
事故現場状況

BH(0.45m³級)に草刈用アタッチメントを装着し除草作業を行っていたところ、刈刃を固定するボルトが破断し刈刃が約380m飛散。民家のカーポート及び窓枠を損傷させた。

- ・メーカーは本件の様な部品の脱落、飛散の危険を想定していなかったこと。
- ・受注者は使用機械の選定に際して、万一の部品脱落により、その部品が飛散する可能性や危険性を想定することなく、当該機械を選定し使用したこと。
- ・現場の事前調査を行ったが、繁茂した草の中の転石を発見できず、転石の位置を把握しないまま作業を行い、大型草刈機の刈刃を転石に接触させ、機械を破損させたこと。

飛散した刈刃
33cm × 8cm 約1kg

【被害状況】 公衆物損 カーポート及び窓枠破損

- ・今回使用した大型草刈機（ロータリーカッター式）は使用禁止とする。
- ・特殊な機械（工法）を使用する場合は、施工計画書に記載し発注者の承諾を得る。
- ・草の繁茂により十分な事前調査ができない場合は、高い位置で一次除草を行った上で、地表の浮石や障害物の調査を行うなど、事前に十分な調査を行った上で作業に着手する。
- ・機械の破損が生じたときは所在を確認することを徹底し、発見されない場合は発注者へ速やかに報告を行うと共に、警察署へ紛失物の届け出を行う。
- ・重機やアタッチメントを使用する際は取り扱い説明書を熟読し、安全対策の把握を行うとともに想定外のトラブルの発生も考慮する。

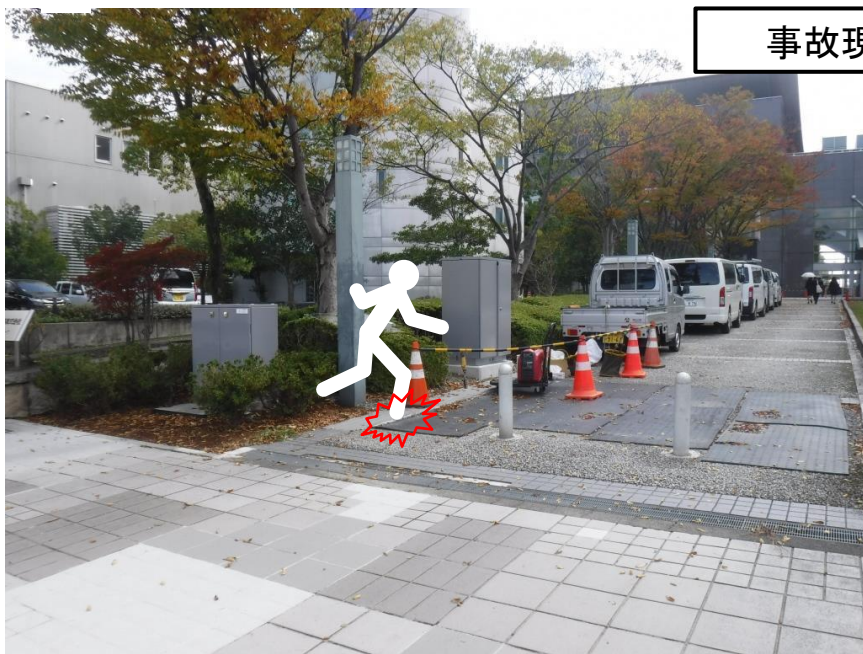
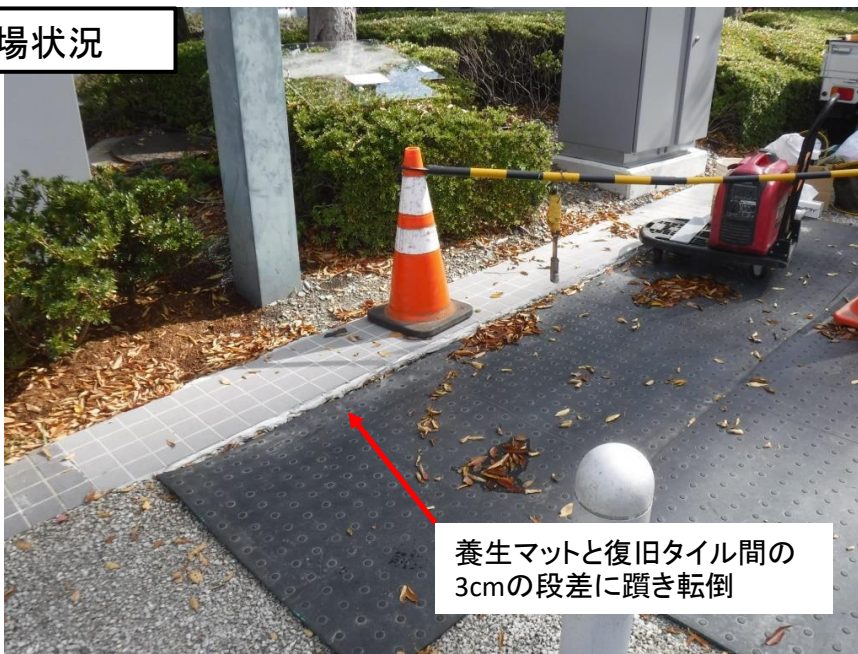
事故現場状況

【被害状況】 公衆物損 スラックス破損

- ・「足元注意」や「進入禁止」等の注意表示を徹底する。
- ・出入口等に工事箇所や注意喚起の張り紙をし周知を徹底して行う。
- ・安全な歩行箇所へ確実に誘導できるようにコーンバーやバリケード等の区画を設ける。
- ・仮設照明等を設置し、常に注意喚起を行う。

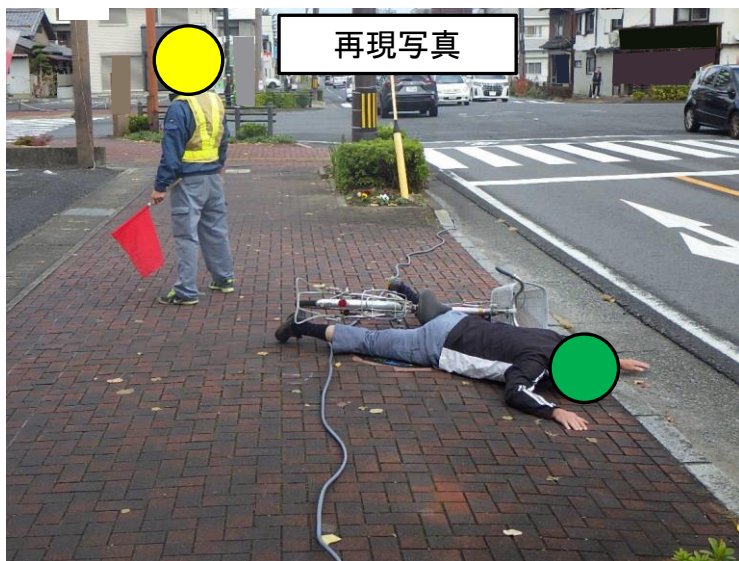
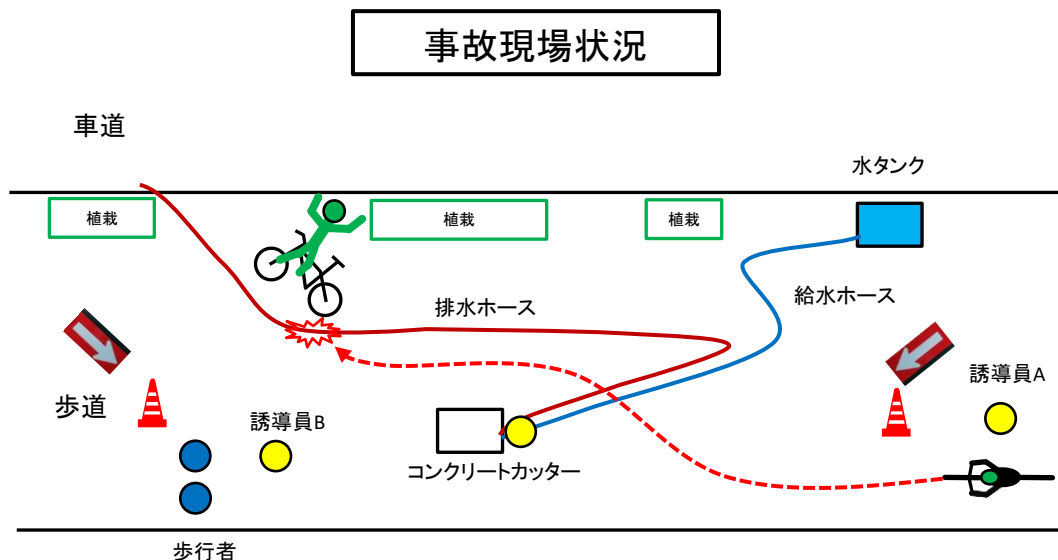
歩道舗装（インターロッキング）を切断するため、切断機からホースで車道排水柵へ排水していたところ、通行中の自転車車が排水ホースに乗り上げ転倒、左目の上を裂傷した。

【被害状況】 公衆人身 65歳 左目上裂傷

- ・工事施工範囲をセーフティコーン及びコーンバーで囲い、現場条件に応じた規制方法できめ細やかな安全対策を講じる。
- ・案内看板・矢印板を設置し、安全な歩行者通路を確保する。
- ・監視者を配置し、安全施設の適正配置を行うとともに、ホースが障害物とならないように整理する。。
- ・工事主任者・作業員・交通誘導員の打合せを密にし、交通処理方法・安全施設及び使用機械の配置位置・施工範囲を決定し、全員に周知する。

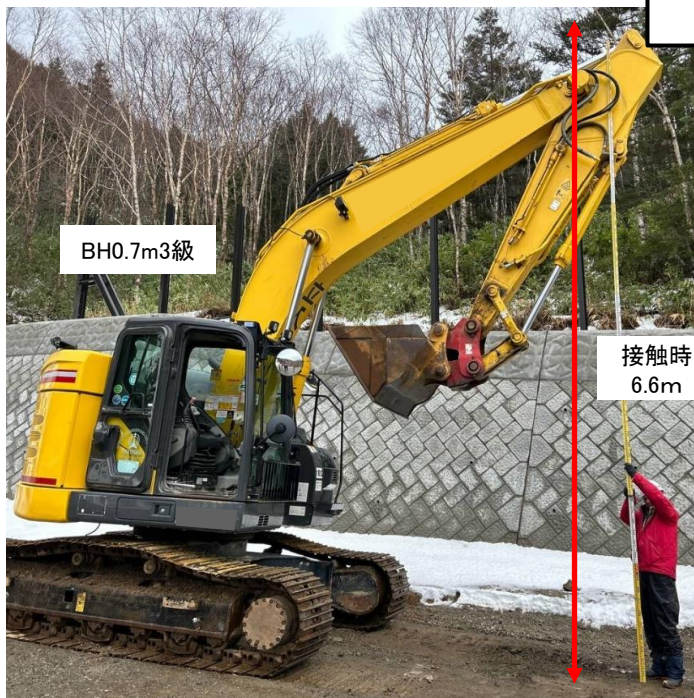
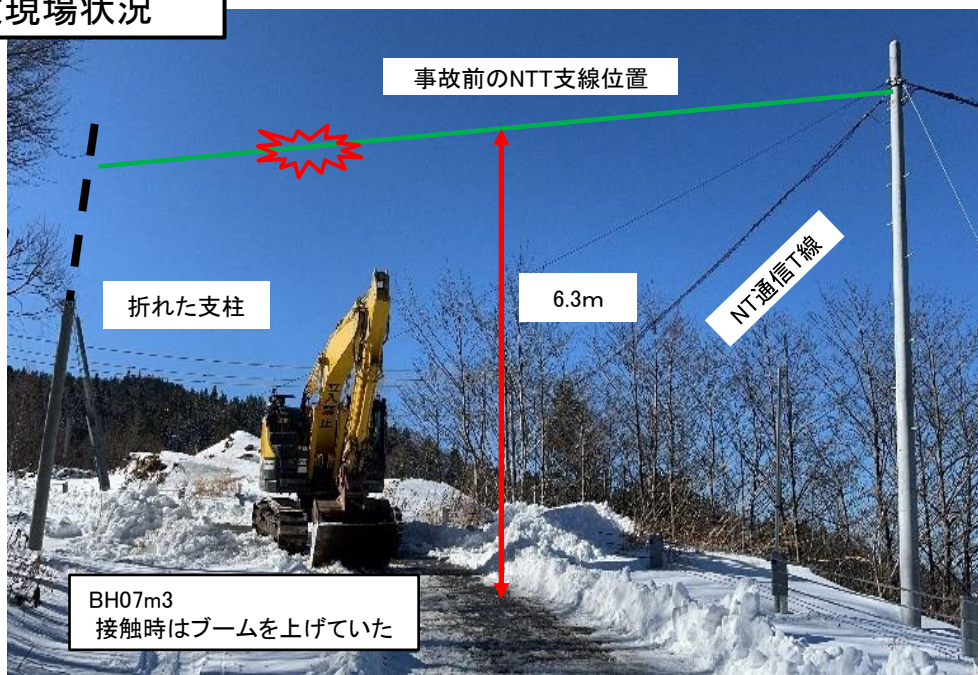
事故現場状況

当初予定にない現場内除雪作業のためにバックホウ(0.7m³級)移動中、NTT支線に接触。そのまま気がつかず前進したため支線及び支線柱を破損。

【被害状況】 公衆物損 NTT支線及び支線柱破損(通信障害なし)

- ・「架空線等上空施設の事故防止マニュアル」を徹底する。
- ・各架空線へ保護カバー等目印を設置する。
- ・各架空線直下へ注意喚起看板やのぼりを設置する。
- ・架空線及び支線周辺でのバックホウ作業または移動の際における誘導員の配置を徹底する。

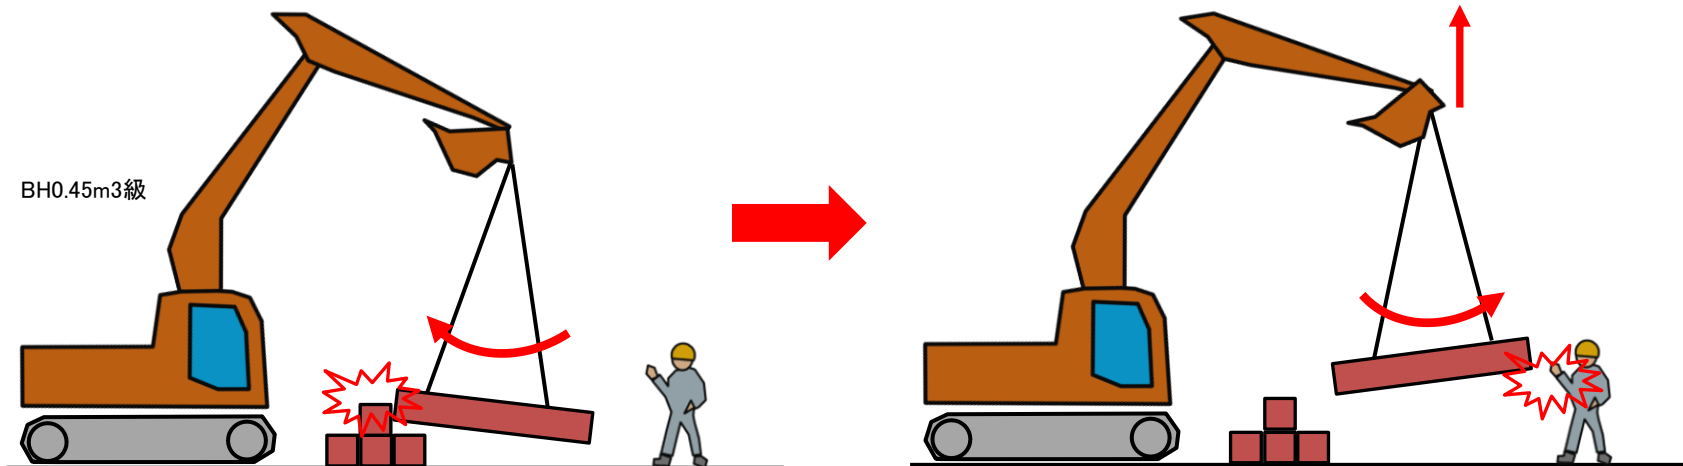
事故現場状況

* とっさにアームを上げたところ反対方向に振れて作業員に接触

【被害状況】 業者人身 57歳 右前腕挫創

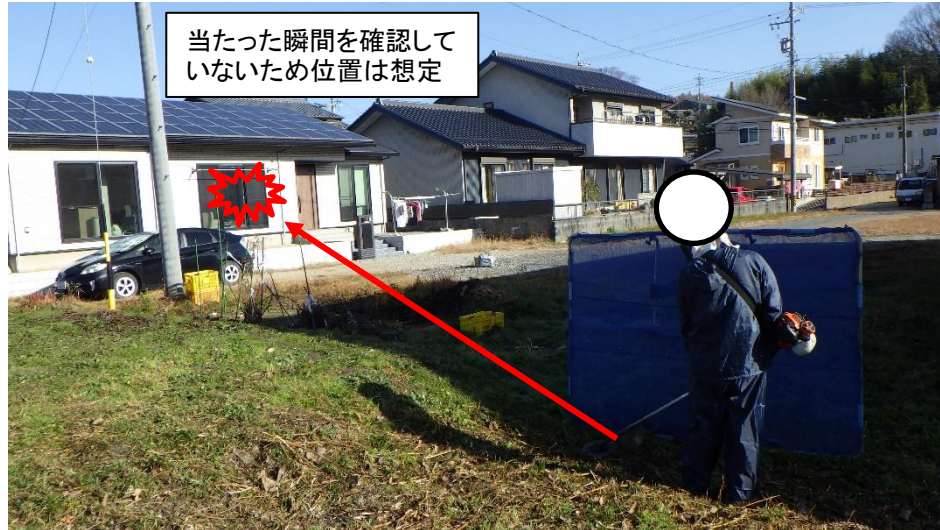
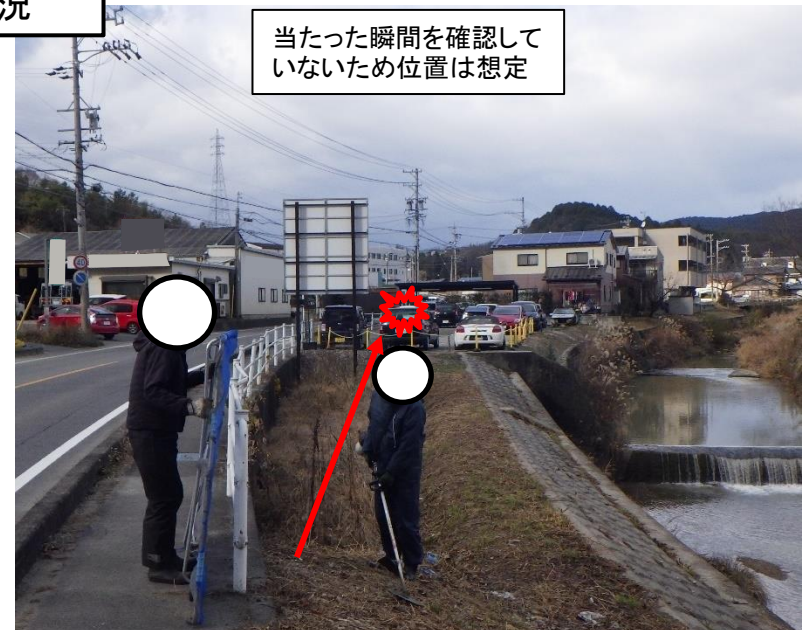
事故現場状況

堤防除草作業中、飛石により、民家の窓ガラス及び一般車両後部ガラスを破損させた。

【被害状況】 公衆物損 民家窓ガラス及び一般車両後部ガラス破損

- ・作業範囲から30m以内に住宅や一般交通がある、又は第三者の立入りが想定される場所で除草を行う場合に飛散防止ネットの使用を徹底する。
- ・作業範囲から30m以内にある被害を及ぼす可能性のある対象物を把握する。
- ・飛び石の方向を想定した上で、対象物を防御するために必要となる飛散防止用ネットの移動方向を作業員全員に周知する。
- ・除草箇所横方向以外への飛石に対応するため、L字型の飛散防止ネットを使用したり、複数方向に設置する。
- ・刈刃が地表と接触することを防止するため、スペーサーを取付け離隔を確保する。

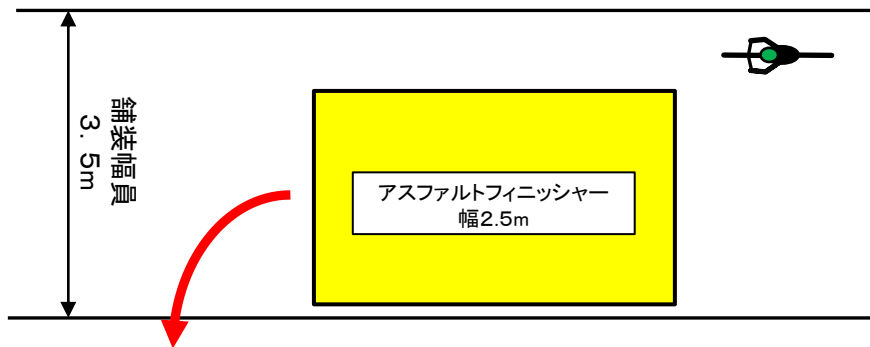
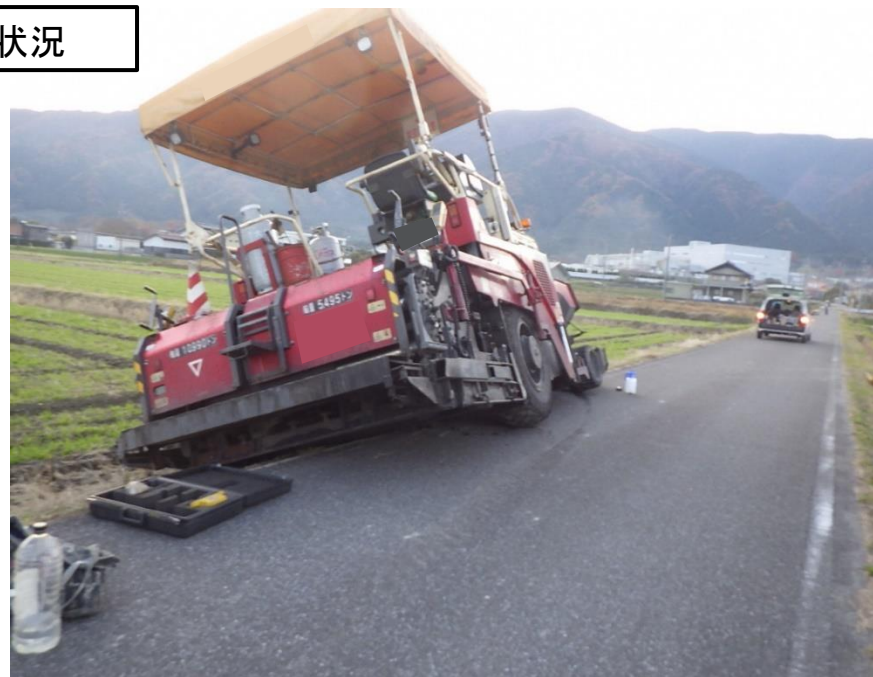
事故現場状況

作業終了後アスファルトフィニッシャー自走回送中、後方から自転車が接近してきたため、路肩に寄せ停車した。自転車が通過したのち、車輪位置、舵角の確認を怠って発進したところ、左前輪が路肩から転落し、アスファルト舗装と土羽法面を一部損傷した。

【被害状況】 公衆物損 アスファルト舗装及び土羽損傷

- ・アスファルトフィニッシャーの発進時には降車し、車輪の位置・舵角及び前後左右の安全を確認する。
- ・若年オペレーターに機械の安全な操作や道路の走行、機種ごとの特性について再教育を行い、技量の向上を図る。
- ・工事車両が通行する路線は事前及び日常的に保安設備や車両運行状況を巡回監視するとともに、同時に路面・路肩の状態も点検する。

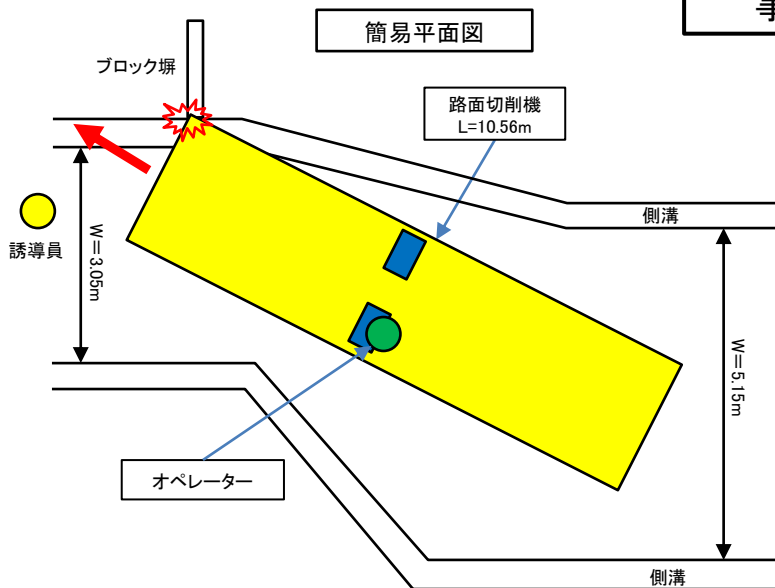
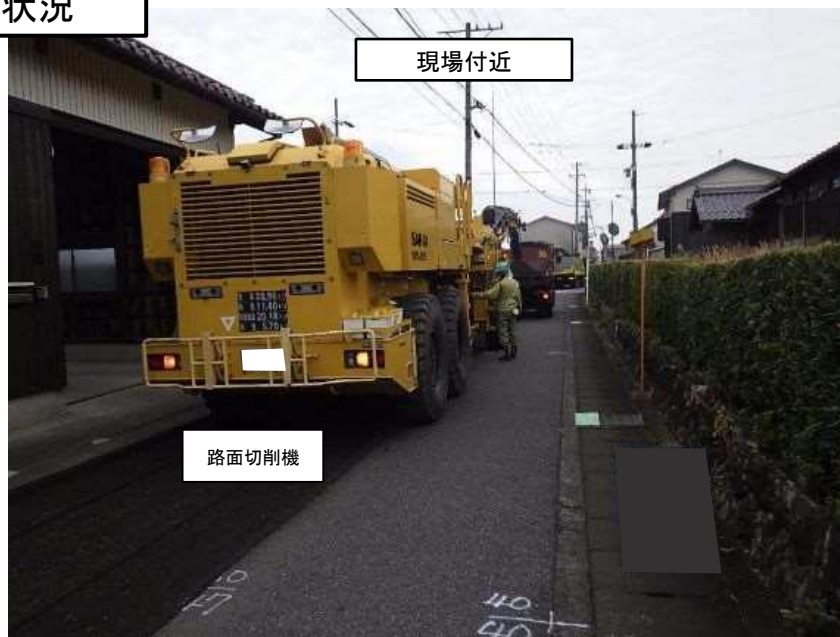
事故現場状況

路面切削機が後退中、誘導員が止まれと声を発したが、聞こえづらくオペレーターの反応が遅れブロック塀に衝突破損させた。

【被害状況】 公衆物損 民家ブロック塀破損

- ・作業員間の連絡・合図の方法を徹底確認する。
- ・路面切削機オペレーターの運転位置を再確認する。
- ・重機のブレーキを早めにかけるよう、徹底・再確認する。
- ・誘導の際は笛を使用する。

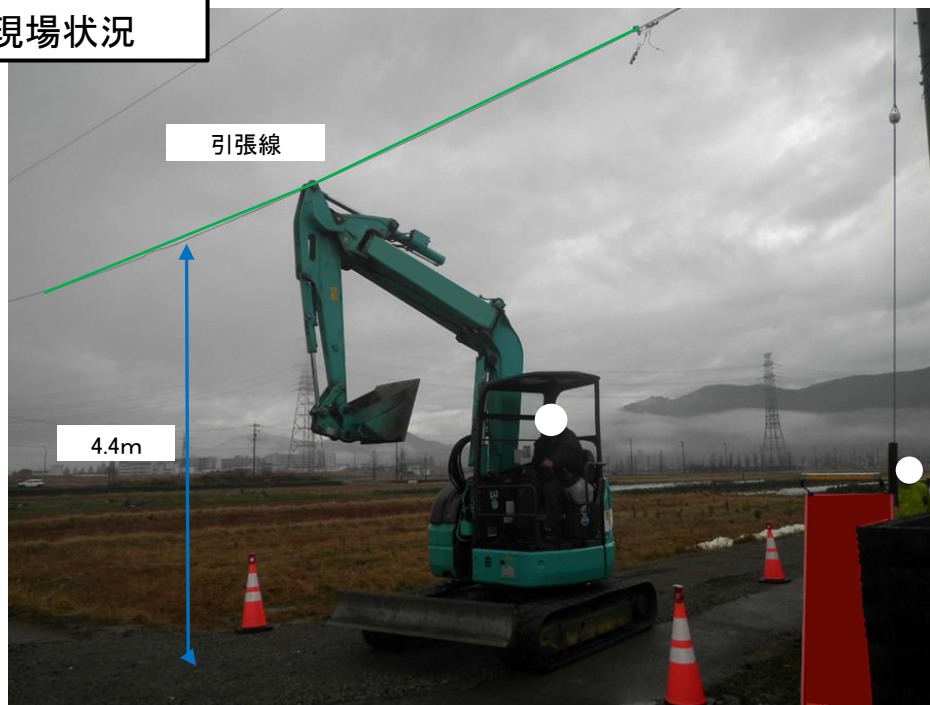
事故現場状況

- ・架空線に目印や防護管がついていなかったこと。
- ・バックホウ運転手及び手元の作業員は路盤不陸整正に意識が集中し架空線への注意が欠落していたこと。
- ・監視員が常駐していなかったこと

【被害状況】 公衆物損 NTT引込線切断 1戸43時間15分不通

- ・架空線近傍で重機を使用する作業を行う場合は、必ず監視員を設置する。
- ・架空線には目印または防護管を付けるなど視認性を高める。
- ・現場内には架空線注意看板を設置するなど作業員へ架空線への注意を促す。
- ・バックホウのアームは、架空線から50cm以上離して作業を行う。

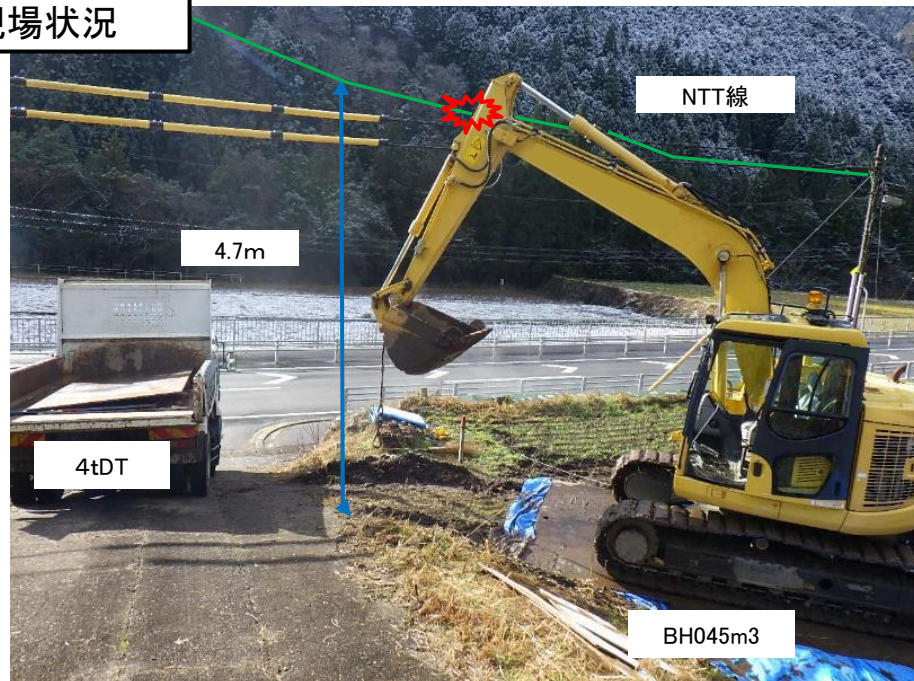
事故現場状況

【被害状況】 公衆物損 NTT通信線切断 1戸 4時間37分不通

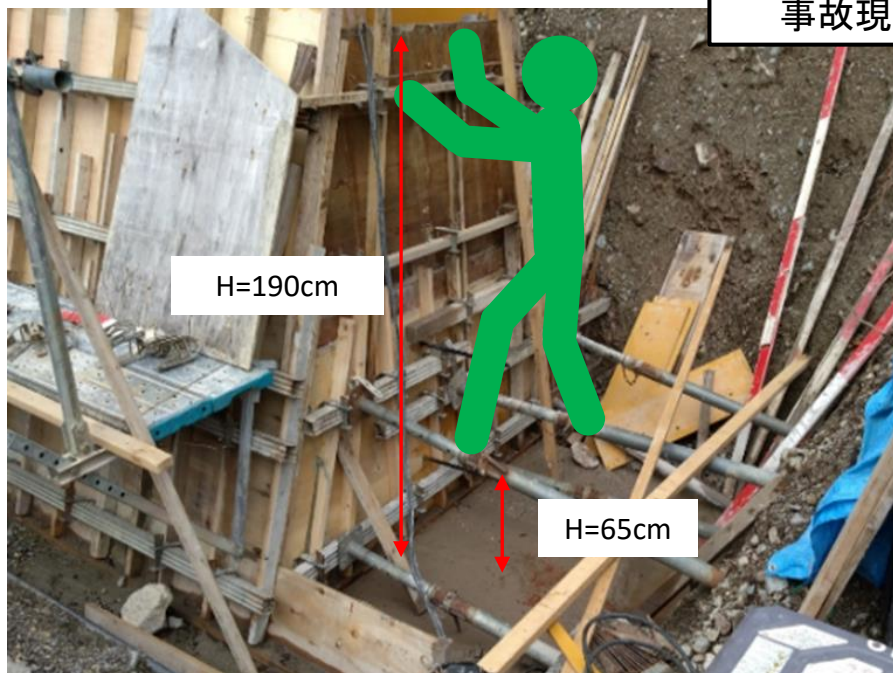
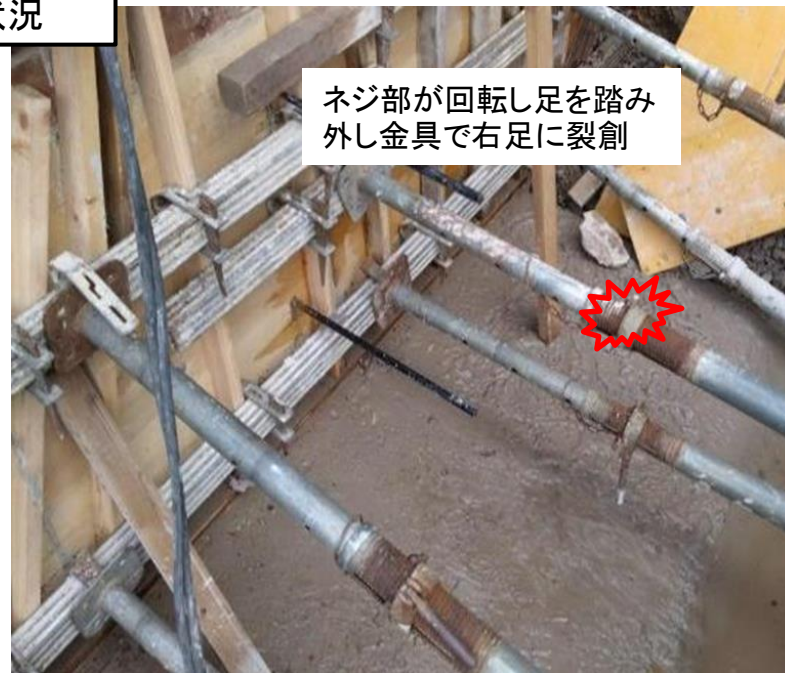
事故現場状況

【被害状況】 業者人身 55歳 右下腿裂創

- ・不要資材の撤去および場内の整理・整頓を確実に行う。
- ・KY活動時、全員で作業手順を徹底する。
- ・安全に搬入作業が行えるよう足場等の整備を徹底する。

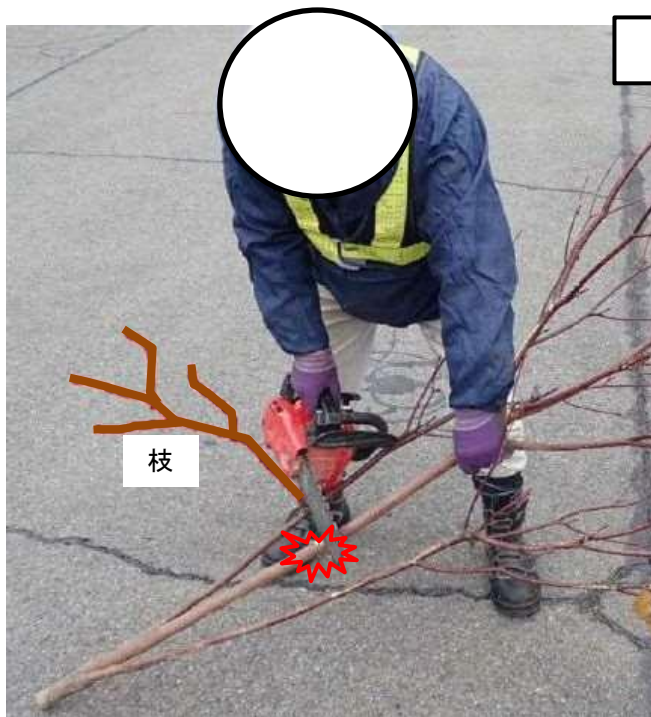
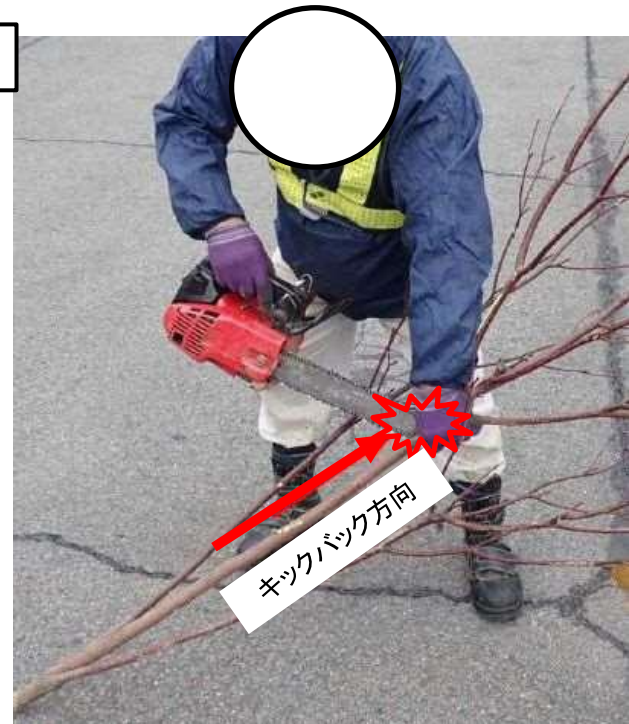
事故現場状況

伐採した枝を片手でチェーンソー使用し小割作業していたところ、キックバックし左手甲を裂傷した。

【被害状況】 業者人身 55歳 左手背切創 筋断裂 動脈損傷

- ・片手での切断作業となる場合は、手のこ・なた等を使用する。
- ・片手で機械による作業となる場合は、片手用で安全カバーを有しているチェーンソーを使用する。
- ・チェーンソーを使用する場合は、特別教育修了者を配置する。
- ・作業手順書により、作業前にチェーンソーの操作方法（両手による操作、歯の根元で切断等）の確認を徹底する。
- ・耐切創性手袋を着用する。

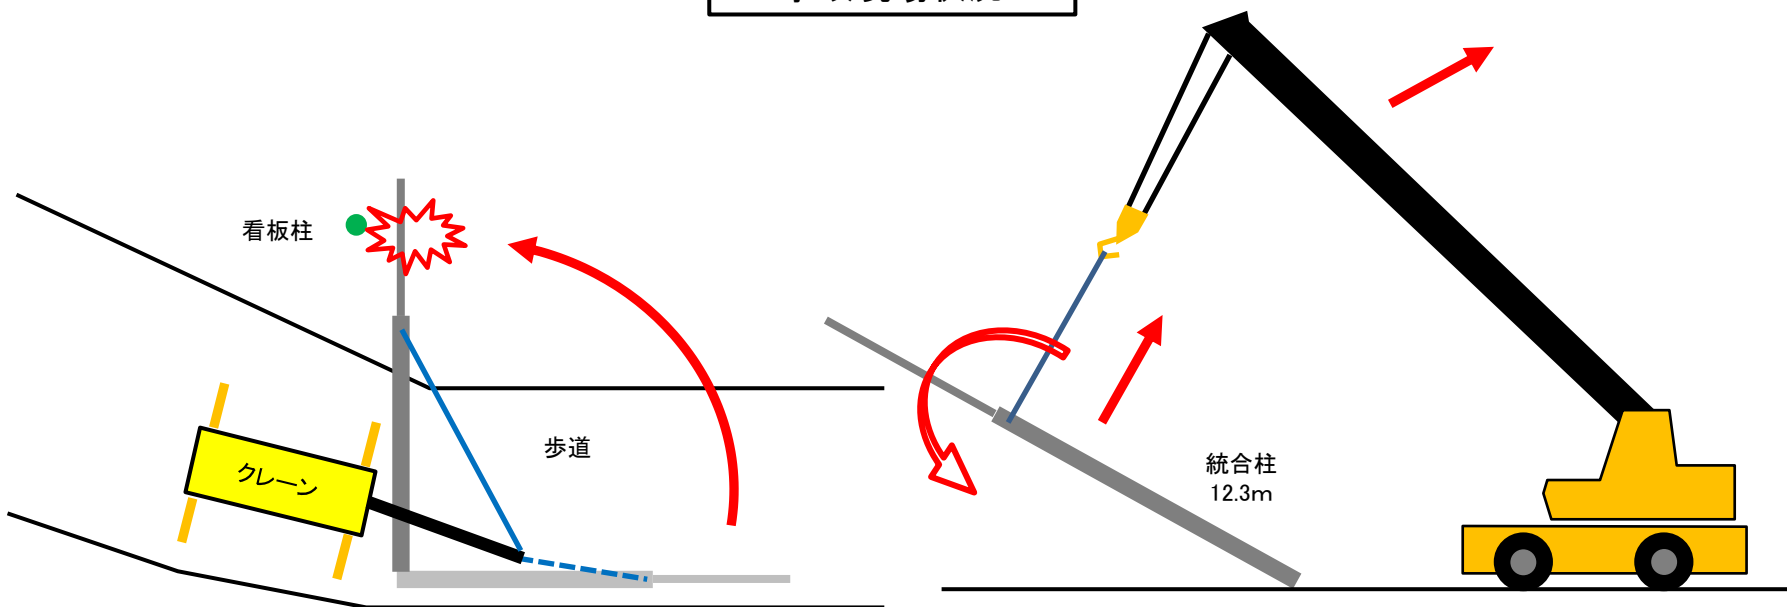
事故現場状況

統合柱の設置を行うにあたり、13t吊りクレーンにて縦起こしする際に、吊り荷が予期せぬ回転を起こし、看板の支柱に接触損傷を与えた。

【被害状況】 公衆物損 看板損傷

- ・現場状況に応じて可能な限り、クレーン正面での直方向での縦起こし作業を実施する。
- ・介錯ロープを使用する。

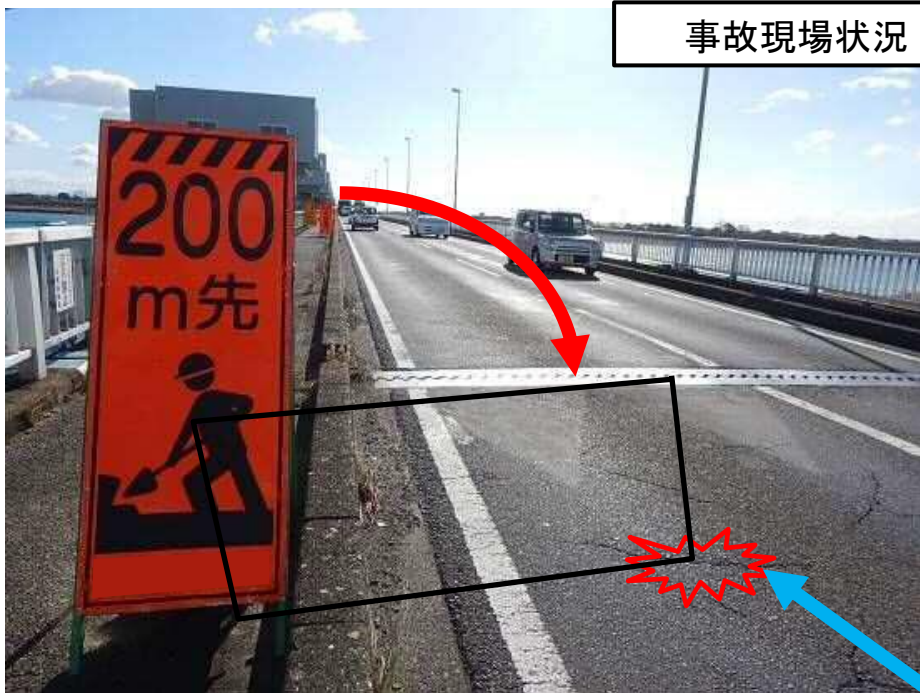
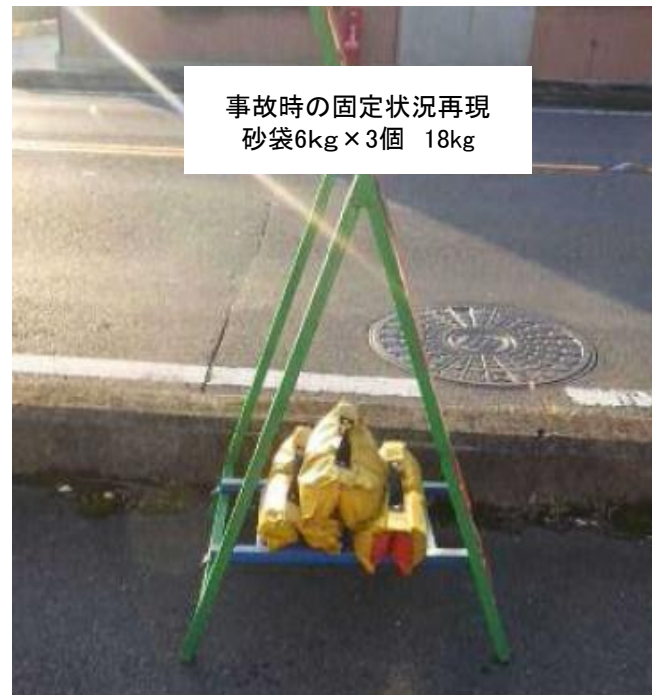
事故現場状況

事故時の固定状況再現
砂袋6kg×3個 18kg

【被害状況】 公衆物損 一般車両バンパー損傷

- ・付近に工事看板を固定できる道路付属物等がある場合は、重石に加えて枠を被覆番線で付属物に複数結束し、転倒対策を強化する。
- ・適当な付属物がない場合は、現地特性と瞬間風速を十分に考慮した重石等で対策をする。

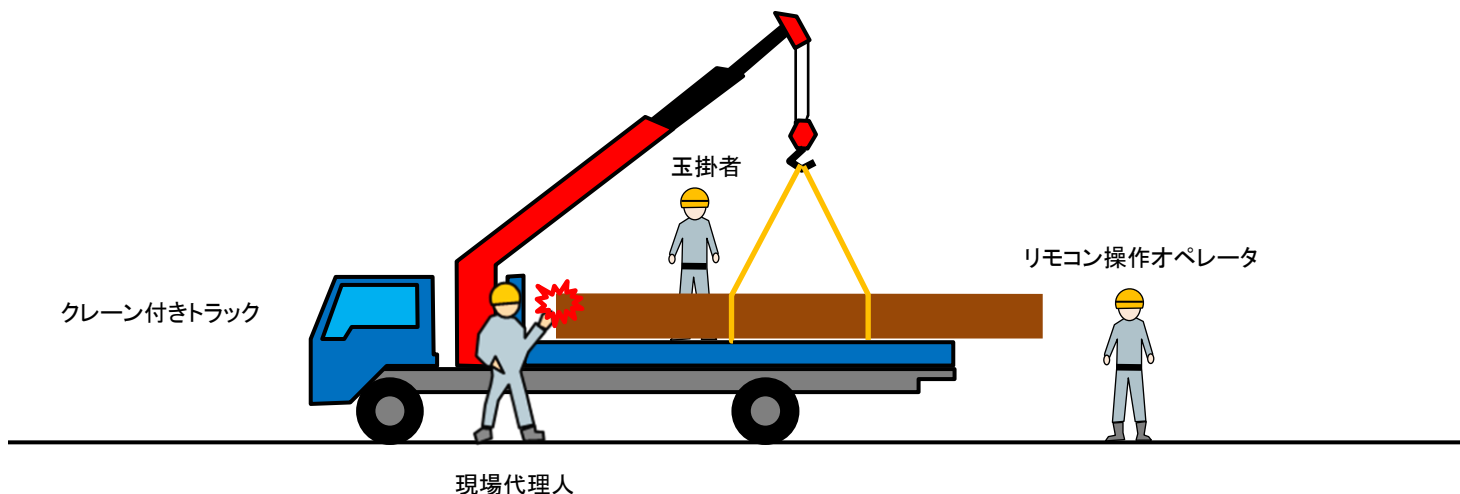
事故現場状況

【被害状況】 業者人身 47歳 左小指切創開放骨折

- ・作業を監視及び指揮する立場の人間が作業を手伝うことのないよう徹底する。

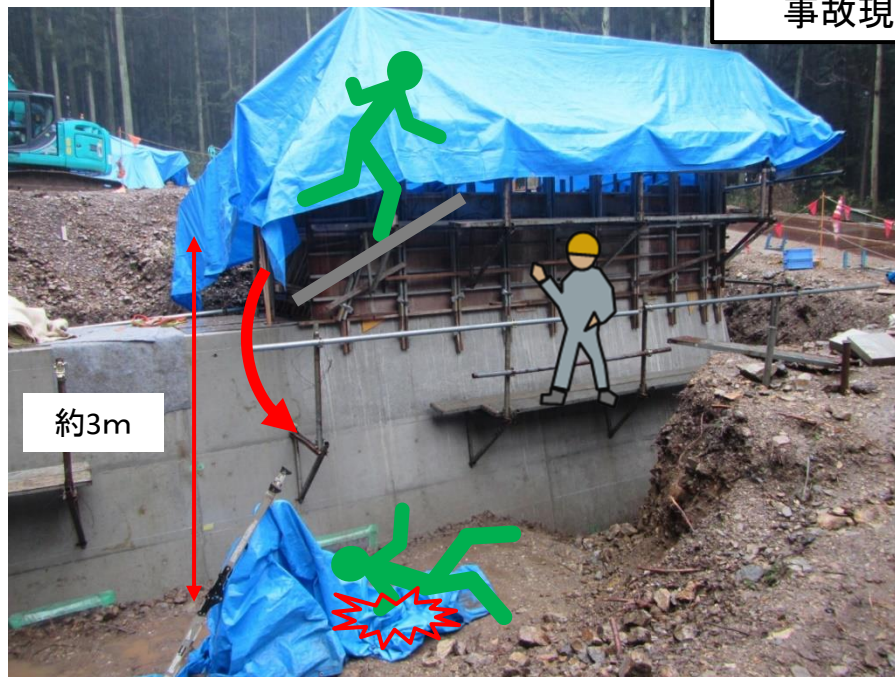
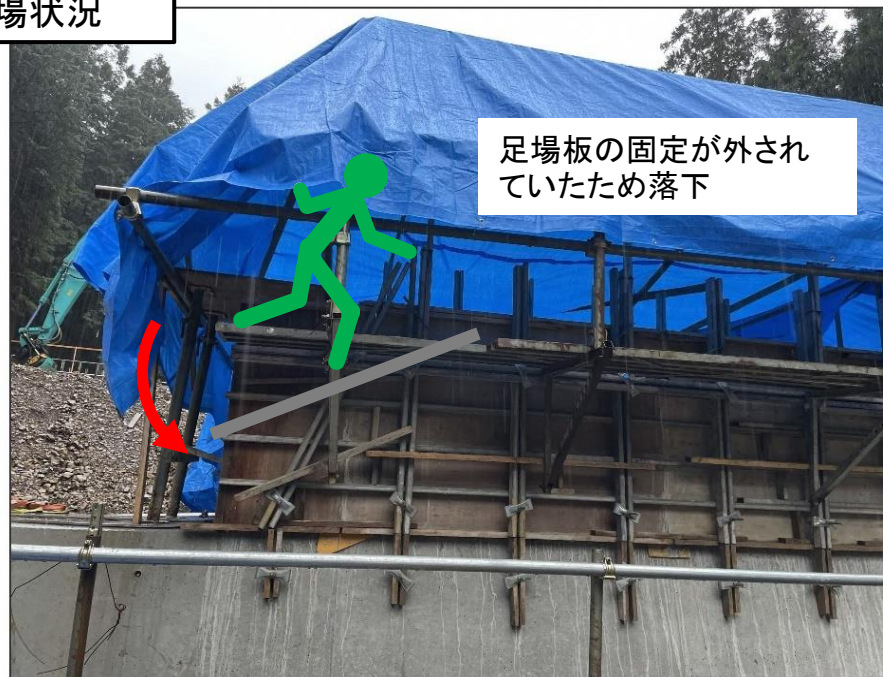
事故現場状況

【被害状況】 業者人身 42歳 右橈骨遠位端関節内骨折

- ・親綱やセーフティロックを設置する。
- ・足場作業主任者による監視を徹底する。
- ・作業床の最大積載荷重を周知看板を設置する。
- ・深さ1.5mを超える箇所は梯子や安全通路を設置し、作業員に周知徹底する。
- ・足場の組立て、解体又は変更の作業に係る業務には特別教育を受けたものを従事させるよう徹底する。
- ・手すりや足場板を外した際の墜落防止対策を計画することを徹底する。
- ・新規格の安全帯にすべて更新する。
