志賀原子力発電所 マンスリーレポート（2024年4月分）

2024年5月10日
北陸電力株式会社

志賀原子力発電所2号機 低圧タービン「伸び差大」警報発生に伴う
タービン・発電機の点検状況について

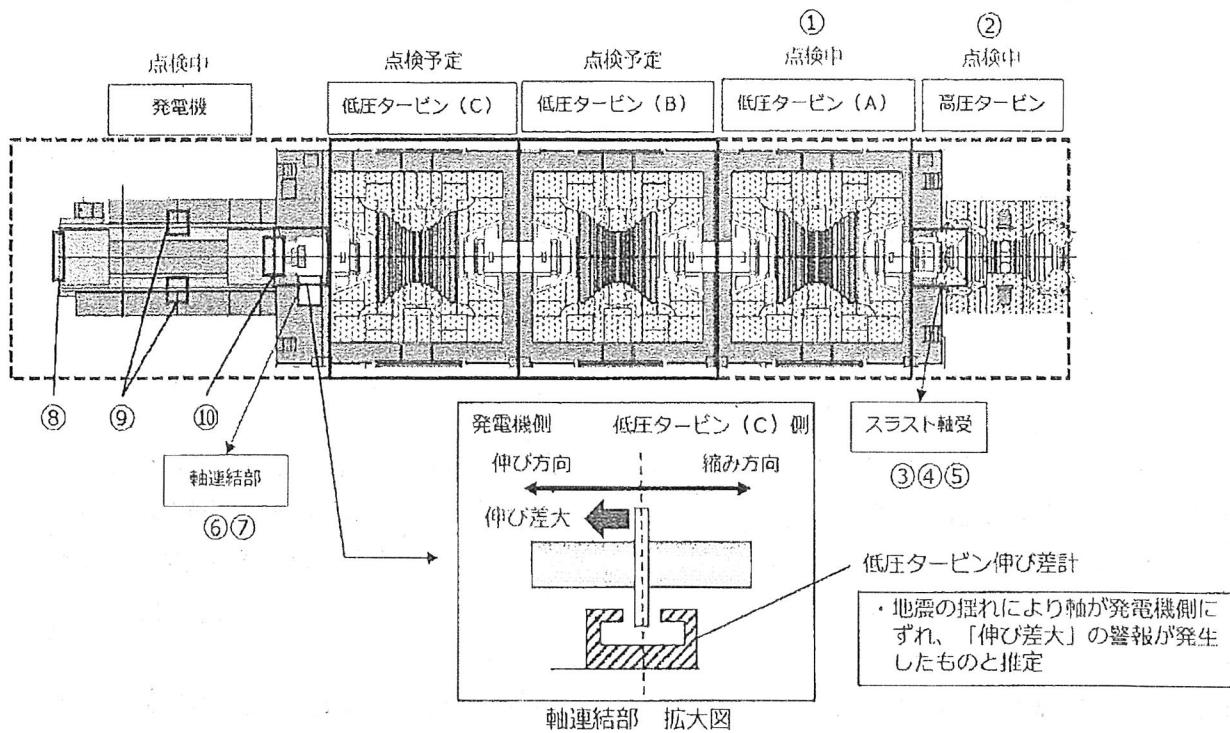
図1 タービン・発電機の点検状況 概要図

令和6年能登半島地震により、2024年1月1日（月）に志賀原子力発電所2号機（第3回定期検査中）低圧タービンにて「伸び差大」の警報が発生しました。

警報発生の原因は、地震の揺れによりタービン・発電機の軸が発電機側にずれたことによるものと推定しており、それの影響範囲を含め、3月8日（金）からタービン・発電機全体の詳細点検を実施しています。

分類	事象	今後の対応方針
タービン	低圧タービン（A）① 動翼と静翼との接触痕	・接触痕の手入れを実施予定 ・動翼付け根部の詳細点検を実施予定 ・ラジアルフィンの手入れ（必要に応じ取替え）を実施予定
	高圧タービン② 動翼と静翼との接触痕	・接触痕の手入れを実施予定 ・動翼付け根部の詳細点検を実施予定 ・ラジアルフィンの手入れ（必要に応じ取替え）を実施予定
	スラスト軸受③ スラスト軸受箱の浮き上がり、取付ボルトの緩み等	・工場返送による詳細点検および修理を実施予定
	④ スラスト軸受のシールリングの変形、メタル部のへこみ	・工場返送による修理または取替えを実施予定
	⑤ スラスト軸受周りの連結管突起部の破損	・工場返送による修理または取替えを実施予定
	軸連結部⑥ タービン-発電機カップリングの油切りの変形	・工場返送による修理を実施予定
	⑦ タービン伸び差計の破損	・取替えを実施予定
発電機	⑧ 発電機回転検出器および回転検出器用ギアの損傷	・取替えを実施予定
	⑨ 発電機スラストキー固定ボルトの折損	・取替えを実施予定
	⑩ 発電機軸受下部の溶接部の一部ひび割れ	・ひび割れ発生箇所に対して補修を実施予定

今後、必要な補修および復旧を実施するとともに、残りの低圧タービン（B）、（C）の点検において同様な事象を確認した場合は、同様の補修および復旧を実施します。

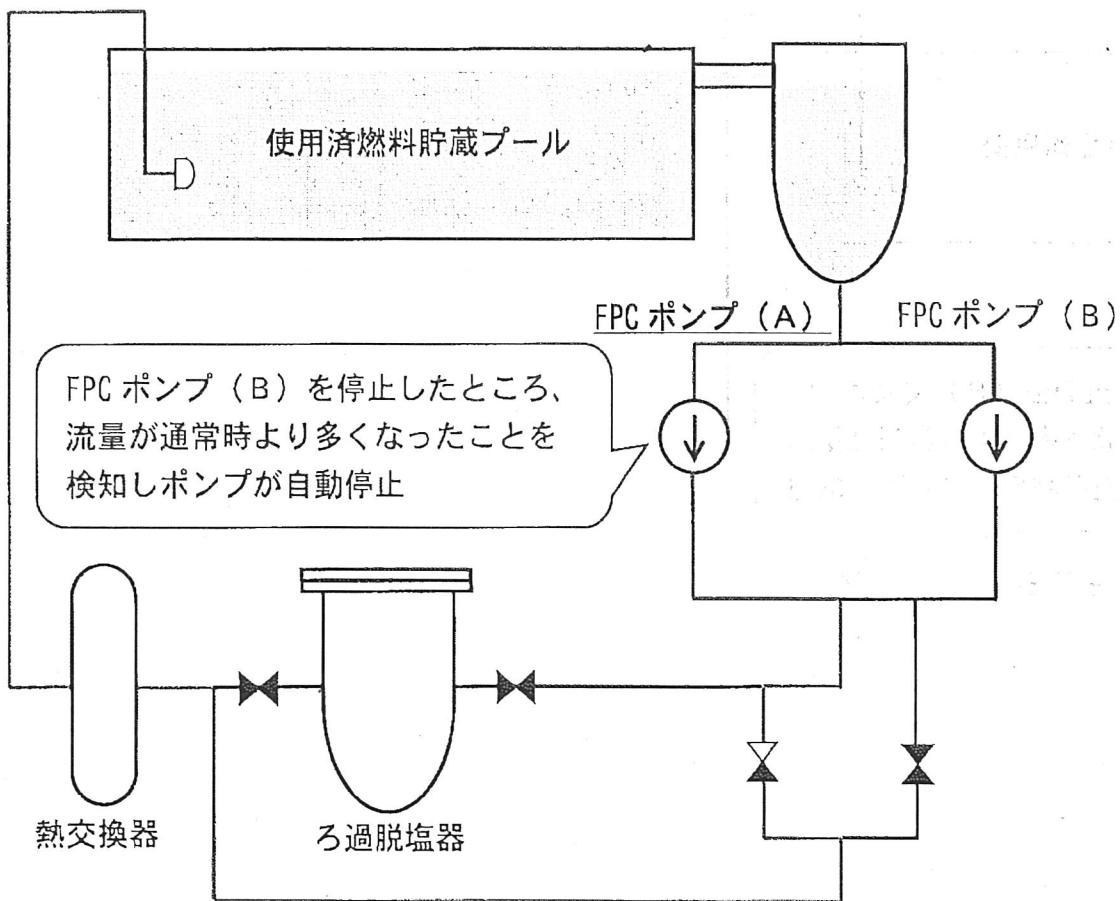
図1 燃料プール冷却浄化系 系統概要図

志賀原子力発電所2号機（第3回定期検査中）において、2024年4月25日（木）17時22分頃、燃料プール冷却浄化系の点検に伴い、燃料プール冷却浄化ポンプ（以下、「FPCポンプ」）2台運転の状態から1台運転にするため、FPCポンプ（B）を停止したところ、FPCポンプの流量異常を示す警報が中央制御室に発生し、運転中のFPCポンプ（A）が自動停止しました。

調査の結果、FPCポンプ2台運転から1台を停止する際に、本来、ポンプ吐出流量を減少させる操作を実施すべきところ、流量を減少させる操作を実施しておらず、FPCポンプ（A）側の流量が通常時より多くなったことを検知し、ポンプが自動停止したことを確認しました。

その後、自動停止したポンプを含め、使用済燃料貯蔵プールの冷却に必要な設備に異常がないことを確認し、同日19時15分にFPCポンプ（A）を再起動しました。
