# 美浜・高浜・大飯発電所の最近の状況について

2024年 5月17日

関西電力株式会社

# 高浜発電所4号機 蒸気発生器伝熱管損傷

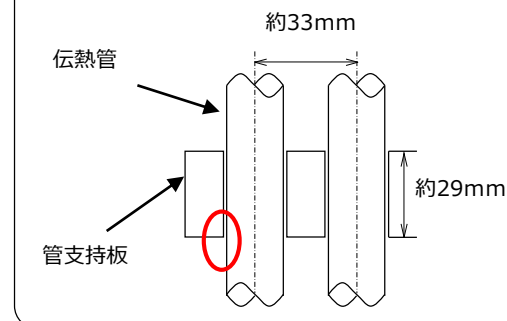
A・C-SG 第3・第6管支持板部  
信号指示箇所拡大断面図

高浜発電所4号機は、第25回定期検査において、3台ある蒸気発生器（以下、SG）伝熱管全数の渦流探傷検査を実施した結果、2024年1月22日、A-SGの伝熱管2本およびC-SGの伝熱管2本に、いずれも管支持板部付近で外面（2次側）からの減肉とみられる有意な信号指示が認められた。

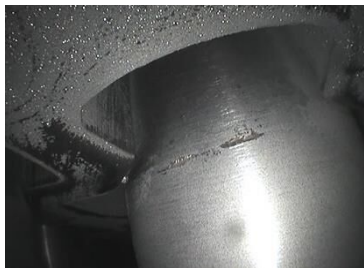
(A-SG第3管支持板)

いずれも周方向に摩耗減肉とみられるきずを確認  
 きずの周辺にはスケール等の付着物は認められなかったものの、当該伝熱管周辺の管支持板下面に接触痕を確認

これまでに発生した事例と同様、過去に持ち込まれた鉄分により伝熱管表面に生成された稠密なスケールが前回の定期検査（第24回）時の薬品洗浄の後もS G器内に残存し、プラント運転中に管支持板下面に留まり、そのスケールに伝熱管が繰り返し接触したことで発生した摩耗減肉と推定

スケールの残存量のさらなる低減のため、小型高圧洗浄装置の改良等により、S G器内の洗浄を強化し、使用しないこととする。

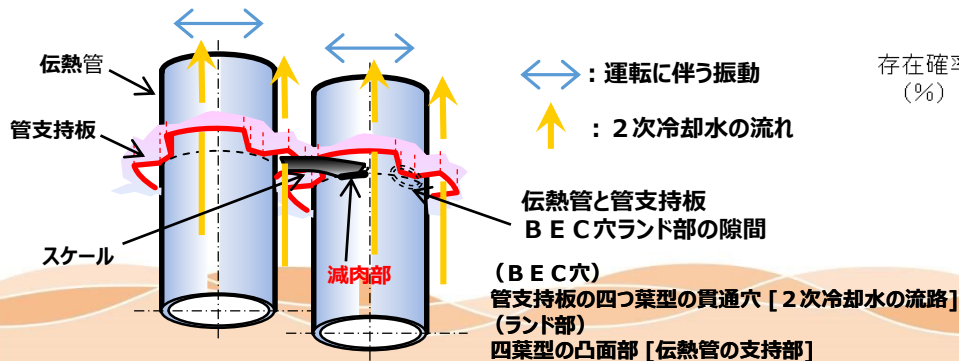
過去の原因調査における工場での再現試験等の結果から、SG器内の2次冷却水の上昇流により、スケールの形状によっては管支持板下面に押し付けられその場に留まり、伝熱管がプラント運転に伴う振動でスケールと繰り返し接触し、摩耗が発生たと推定

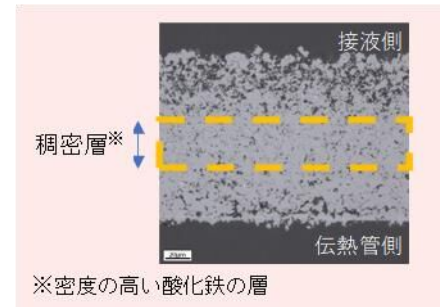
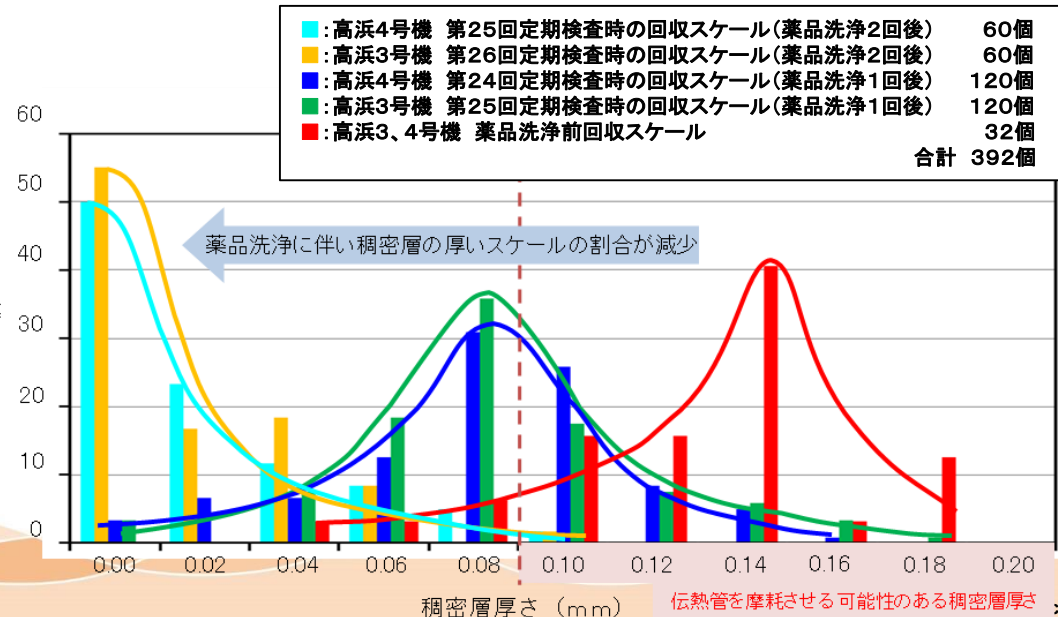
<断面観察結果の例>

前々回の定期検査 (第23回) から今回の定期検査 (第25回) までのスケールの稠密層厚さを比較した結果、洗浄実施に伴い稠密層が薄くなる傾向を確認

伝熱管を摩耗させる可能性のある稠密層厚さ0.1mm以上のスケールの割合も大きく減少しており、薬品洗浄による脆弱化効果が得られていると評価

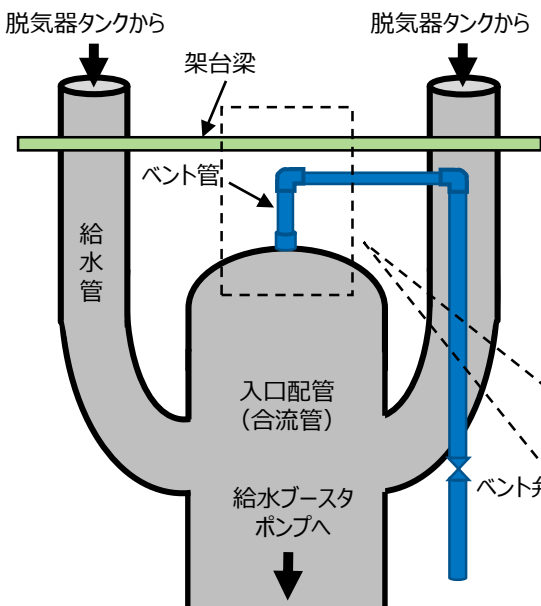
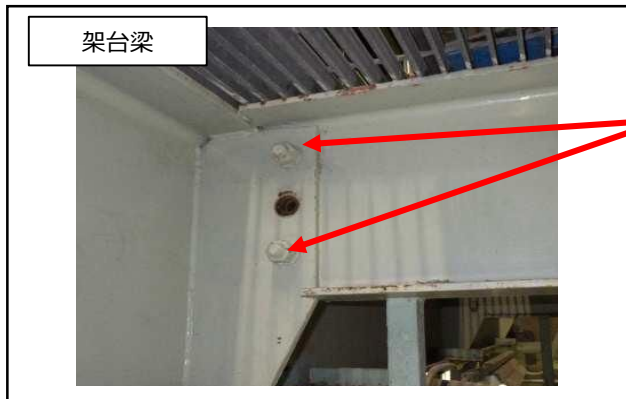
### < B給水ブースタポンプ入口配管概要図 >

- ベント管の外観観察において、ベント管頂部表面に接触痕（深さ約0.6mmの凹み）を確認
- ベント管の上部にある架台梁との接触の可能性を調査するため、架台梁の外観観察を実施した結果、ベント管頂部の凹み部分と同様に、約10mm×約15mmの接触痕を確認
- ベント管切出し前に、ベント管頂部と架台梁の隙間を計測した結果、約5mmであった。
- 運転中の熱による伸び評価では、約5.5mmの熱伸びが想定されており、ポンプ運転時は上部架台底部と接触していたと考えられる。

- 損傷したベント管を新品に取り替えるとともに、入口配管等の熱伸びが発生しても接触しないよう架台梁の形状を変更
- 発電所内で工事を実施した際は、高温状態の配管等が熱伸びで周辺機器と接触していないか、工事完了後に確認する旨を社内マニュアルに反映

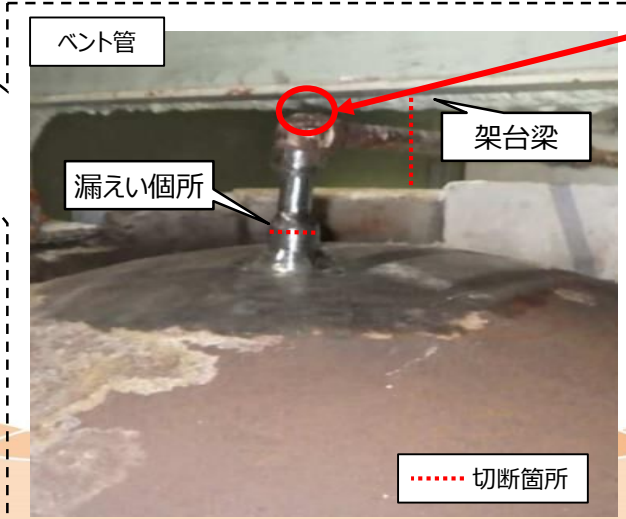
ベント管と架台梁のすき間  
プラント停止時 約5mm

- ・架台はパトロール等のため入口配管上部に設置
- ・架台梁はボルトにて固定（3mm程度の裕度）
- ・2002年に入口配管の振動測定のため一時的に取り外しその後復旧
- ・架台梁に接触痕を確認

- ・ベント管は起動時の空気抜きで使用
- ・通常運転圧力・温度：約0.85MPa・約177℃
- ・ベント管の管台付け根付近からの漏えい

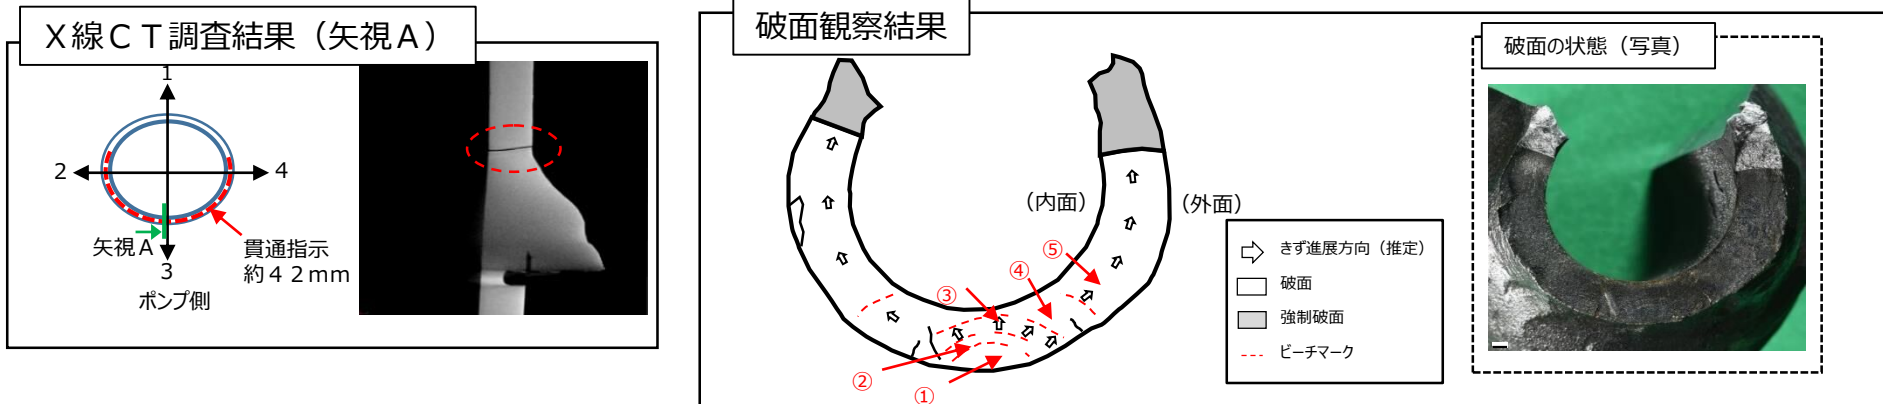
- X線CT調査：浸透指示模様と同様の位置に約 4.2 mmの貫通指示を確認
- 破面観察：おおむね平坦でビーチマーク模様を確認。模様の様相から、ベント管外表面を起点にきずが発生し、内側に進展したと判断

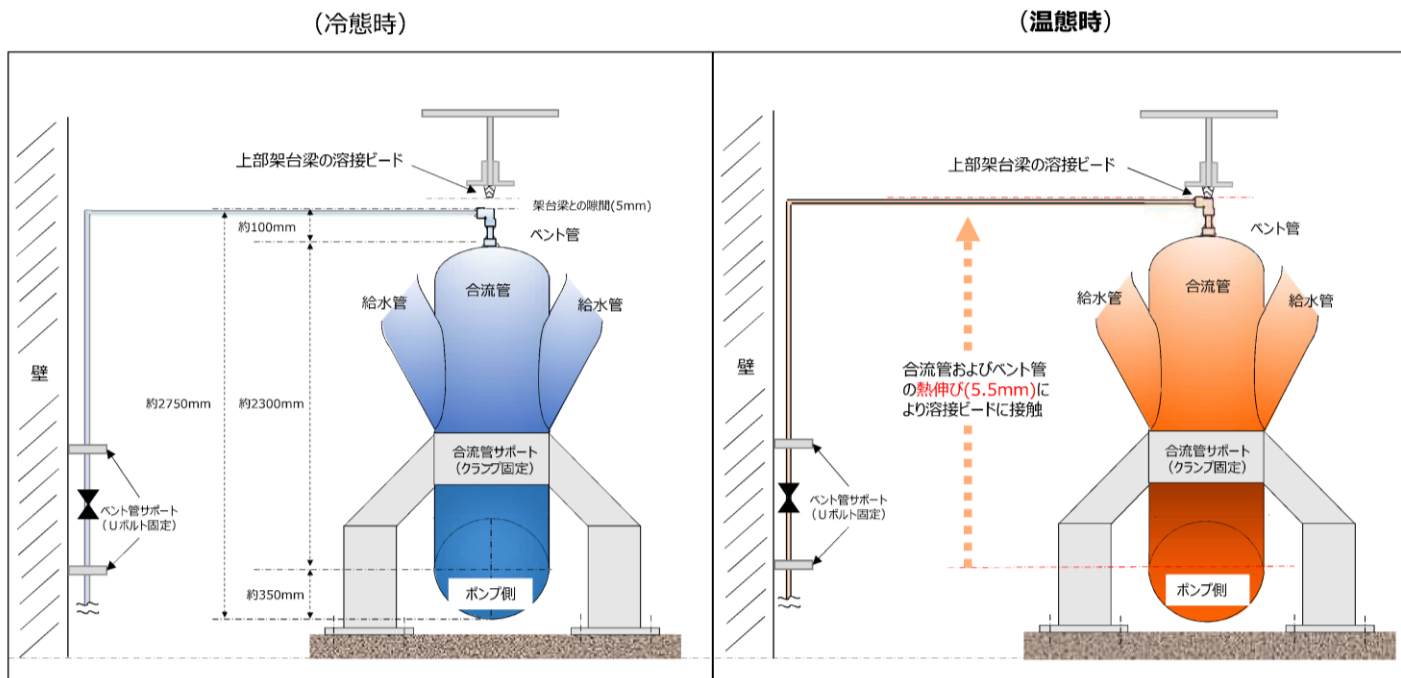
熱伸びによるベント管と架台梁の接触メカニズム

- 運転に伴う熱伸びによりベント管頂部と架台梁が接触し、ベント管付け根部に曲げ応力が作用、さらにベント管頂部が拘束された状態でポンプ運転による機械振動が加わり、疲労限度を超え外面にきずが発生、内面に向け進展し、蒸気漏れに至ったと推定
- 過去の B ポンプ運転履歴の調査結果、振動測定に伴う上部の架台梁復旧後の第21回定期検査(2002年11月)以降、6サイクル運転しており、破面観察の結果等も踏まえると、きずは第21回定期検査終了後のプラント運転時に発生したと推定
