令和6年能登半島地震以降の  
志賀原子力発電所の現況について（5月31日現在）

2024年5月31日  
北陸電力株式会社  
北陸電力送配電株式会社

電気関係事故報告の概要

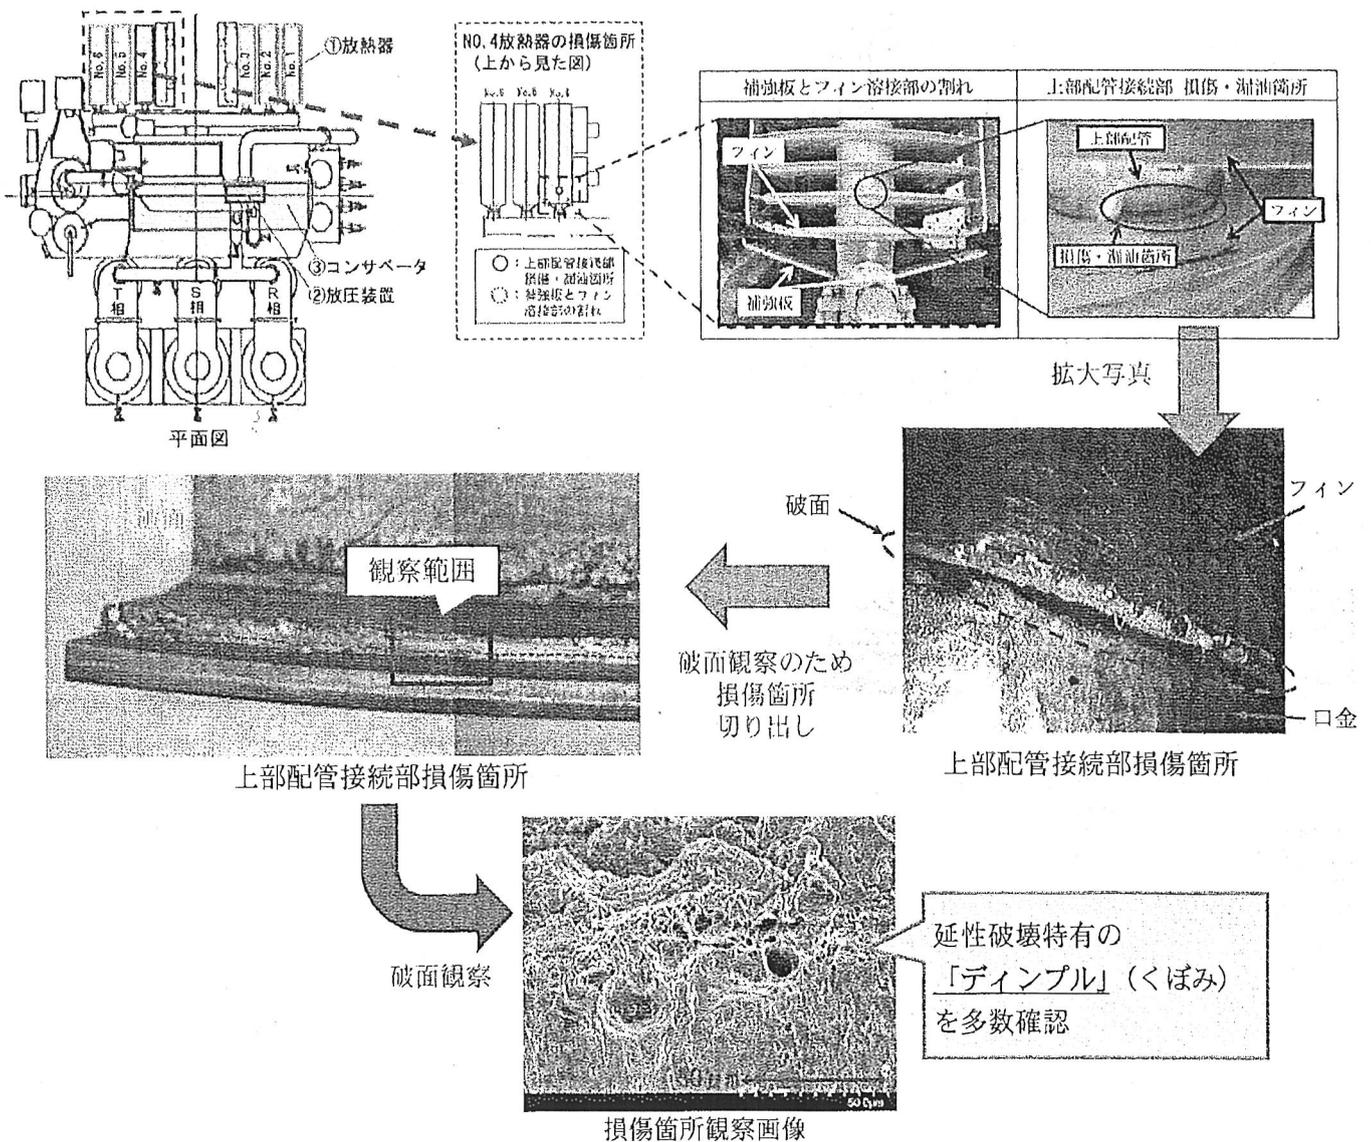
絶縁油の漏えいが確認されたNo. 4放熱器について上部配管接続部の損傷(約60mm)及び補強板とフィン溶接部の割れを確認。これらについて、破面観察及び構造解析を実施。

損傷した原因は、放熱器が地震動と共振したため、放熱器上部配管接続部に対して設計時に考慮した静的水平加速度0.5Gを上回る加速度が発生し、部材に許容値を超える過大な応力が発生したことによるものと推定。

No. 4放熱器上部配管接続部及び補強板において、主に「延性破壊<sup>※1</sup>」を確認。

(延性のある金属材料が過大な荷重を受けた時に発生するディンプルと呼ばれるくぼみを多数確認。)

今回損傷した変圧器について補修等を行う。

また、地震発生に伴い、変圧器の一部部品に共振が発生したことが原因であることから、更なる信頼性向上のため、共振を抑制する等により、今回の地震動を踏まえた地震対策をすすめる。

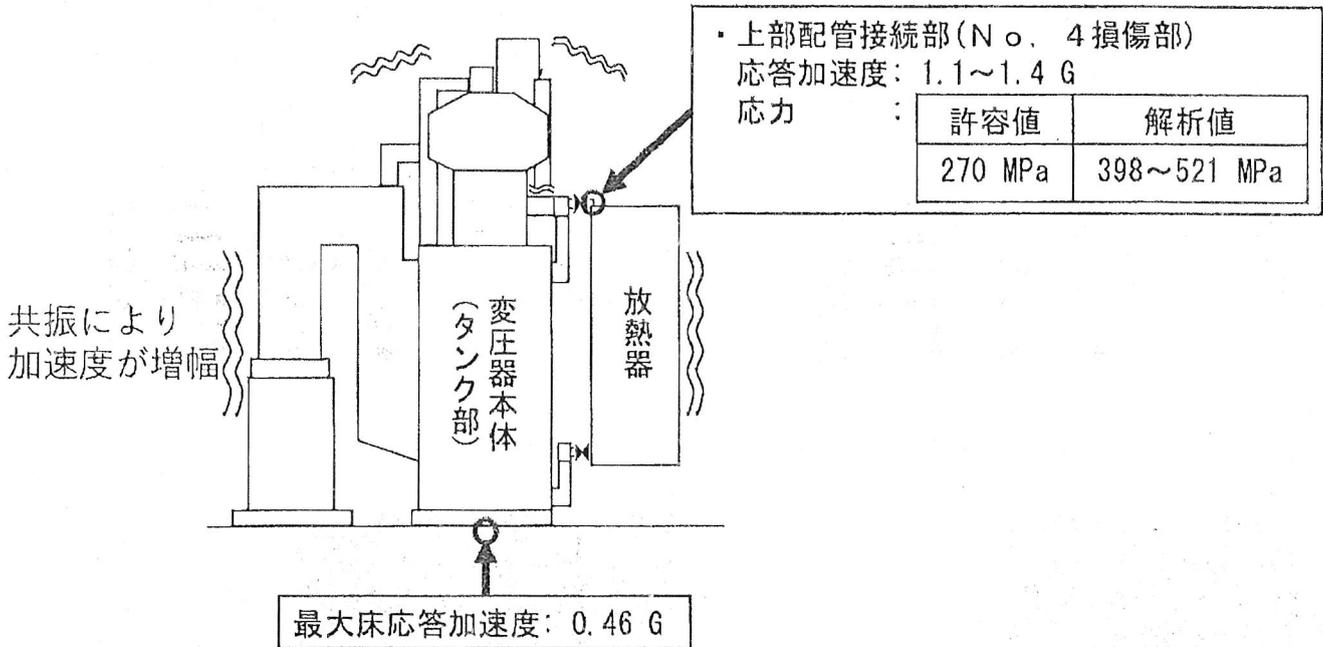
## <動的解析の結果（概要）>

- ・変圧器本体（タンク部）が剛構造であることを確認
- ・放熱器が共振しやすい構造であることを確認

- ・損傷箇所<sup>①</sup>に静的水平加速度0.5Gを上回る加速度が発生したことを確認
- ・損傷箇所<sup>①</sup>に許容値を上回る応力が発生したことを確認

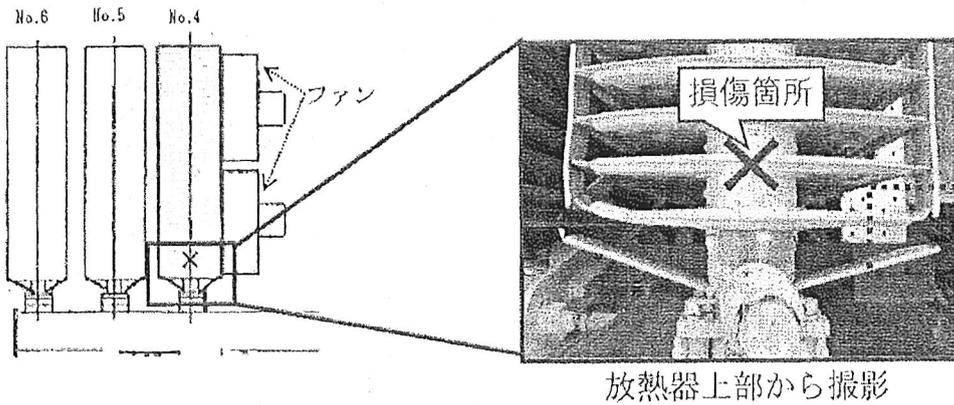
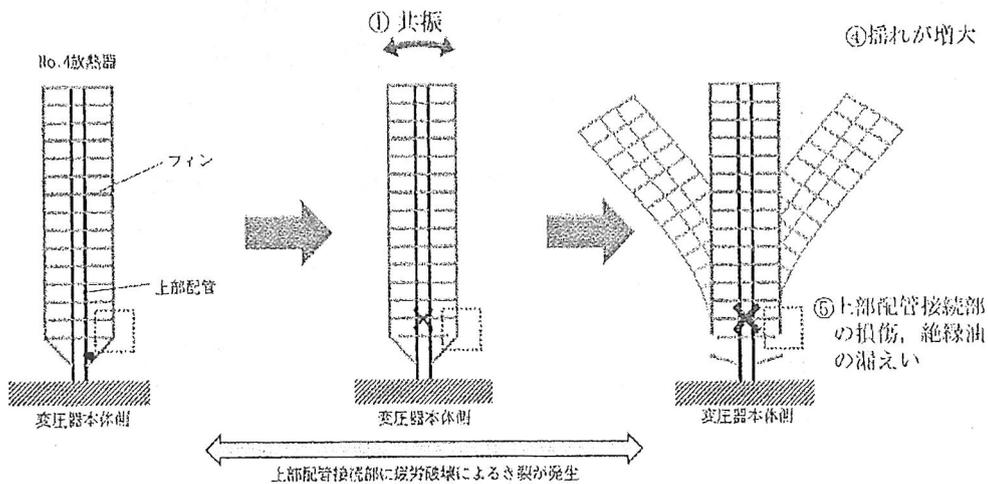
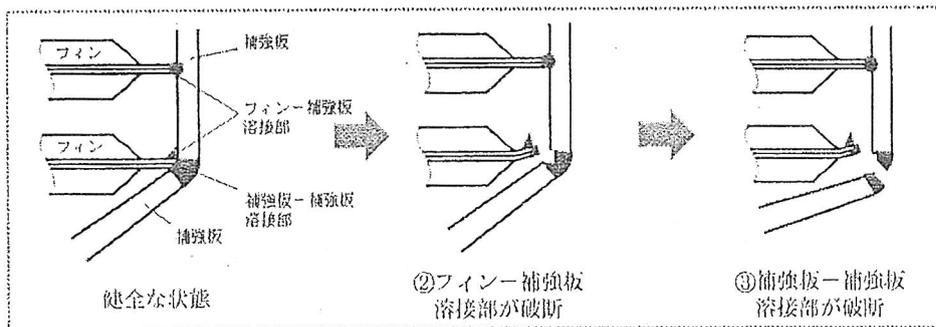
## <事象進展メカニズム>

- ① 地震発生に伴い、放熱器が共振
- ② フィン-補強板溶接部の応力が許容値を超過し破断
- ③ No. 4放熱器の補強板-補強板溶接部にき裂が進展し破断
- ④ No. 4放熱器の補強板が破断することにより放熱器の揺れが増大
- ⑤ No. 4放熱器の上部配管接続部の応力が許容値を超過し損傷

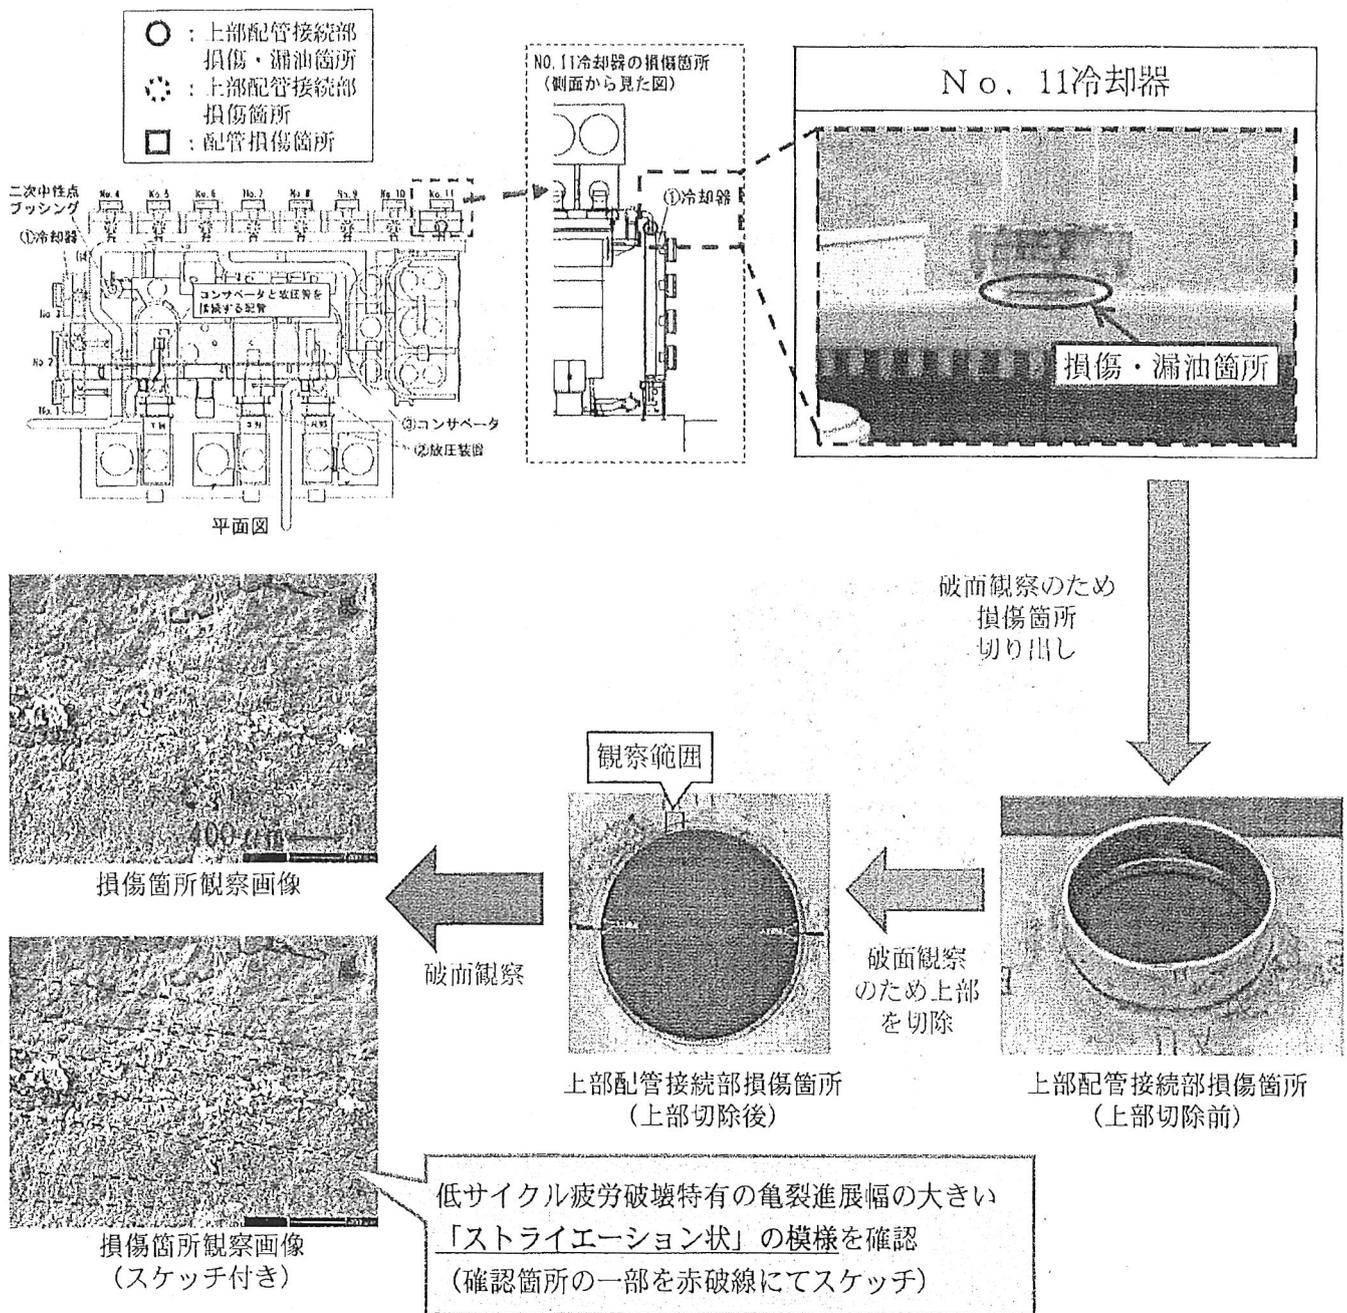
絶縁油の漏えいが確認されたNo. 11冷却器について上部配管接続部の損傷（約130mm）を確認。これらについて、破面観察及び構造解析を実施。

損傷した原因は、冷却器が地震動と共振したため、冷却器上部配管接続部に対して設計時に考慮した静的水平加速度0.5Gを上回る加速度が発生し、部材に許容値を超える繰返し応力が発生したことによるものと推定。

上部配管接続部において、主に低サイクルの「疲労破壊<sup>※2</sup>」を確認。

（低サイクルの疲労破壊時に発生する亀裂進展幅の大きいストライエーション状の模様を確認。）

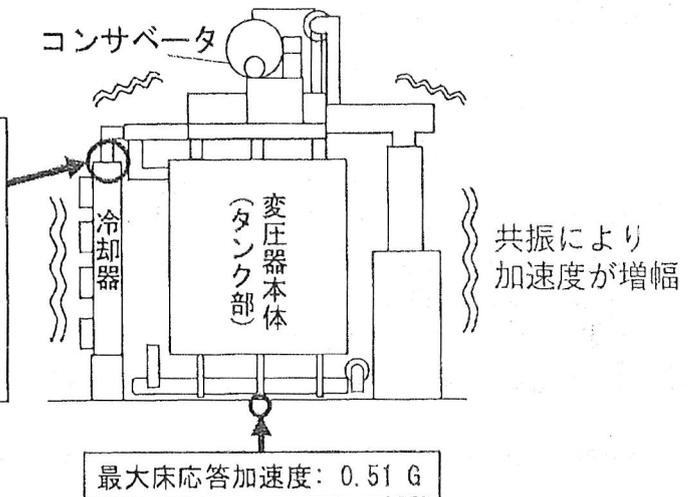
### <動的解析の結果（概要）>

- ・損傷箇所<sup>①</sup>に静的水平加速度0.5Gを上回る加速度が発生したことを確認
- ・損傷箇所<sup>①</sup>に許容値を上回る応力が発生したことを確認
- ・繰返し応力の回数が許容値（地震動の波形から評価）を超過したことを確認

・冷却器上部配管（No. 11損傷部）

応答加速度：2.9～4.6 G

応力：

許容値	解析値
268 MPa	579～974 MPa

繰返し回数：

許容値	解析値
12回	56回

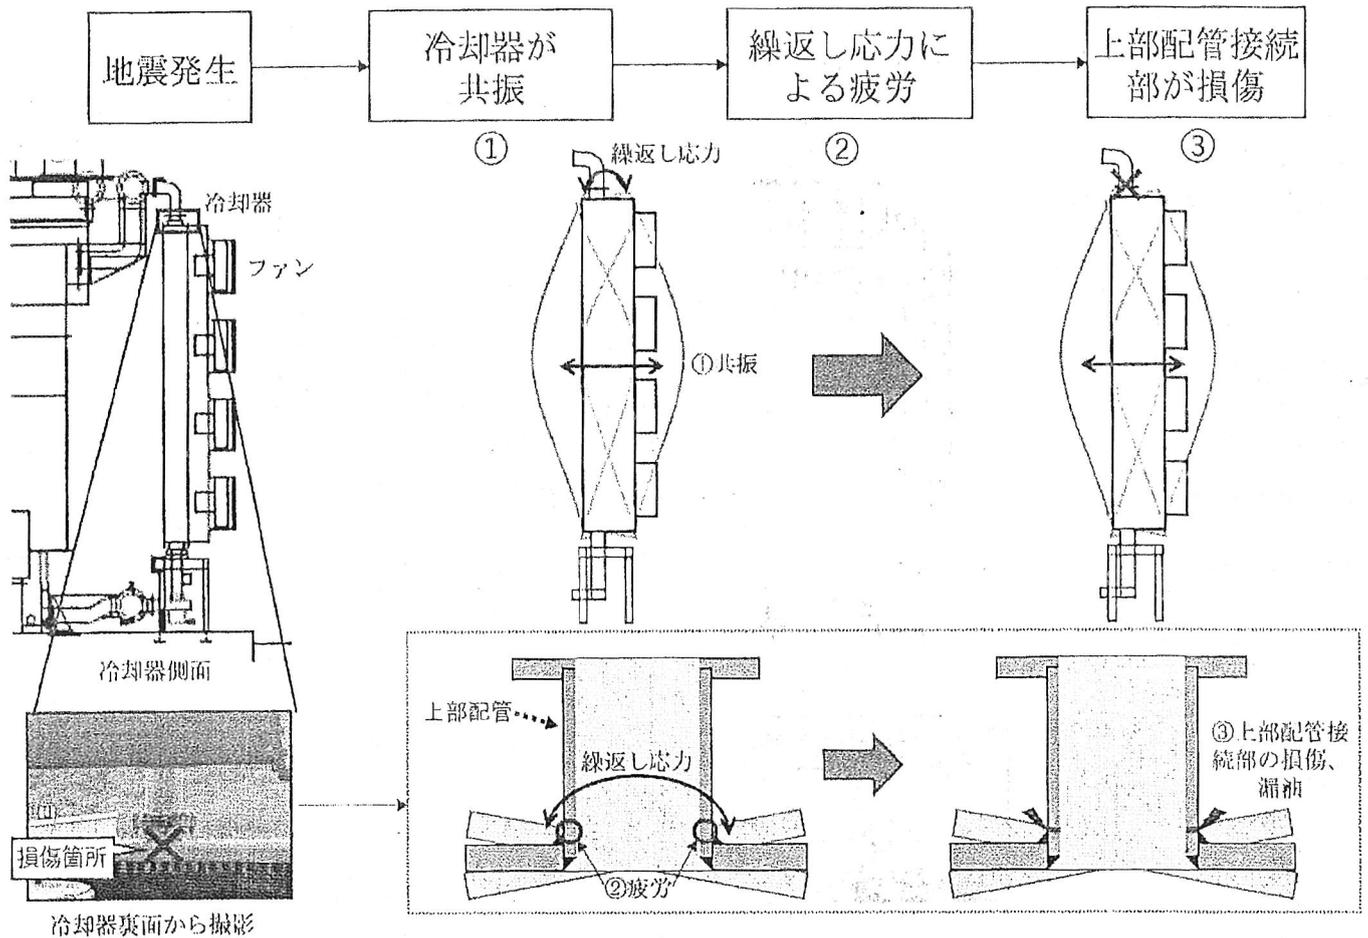
### <事象進展メカニズム>

- ① 地震に伴い、冷却器が共振
- ② 共振状態が継続し、上部配管接続部に繰返し応力が発生
- ③ No. 11冷却器上部配管接続部に繰返し応力の回数が許容値を超えたことにより疲労破壊が発生し損傷  
(その他のNo. 1~10冷却器の上部配管接続部についても損傷を確認)
