6/3 提出資料の一覧

9. 5/31 時点における当社が行っている対応の進捗状況

5/31 時点における当社が行っている対応の進捗状況を別紙 9 に示す。

- 岐阜県瑞浪市日吉町及び大湫町にまたがる本線延長約7.4kmの工区
- 東側(品川方)切羽の前方に位置する大湫盆地周辺で地下水位の低下が発生

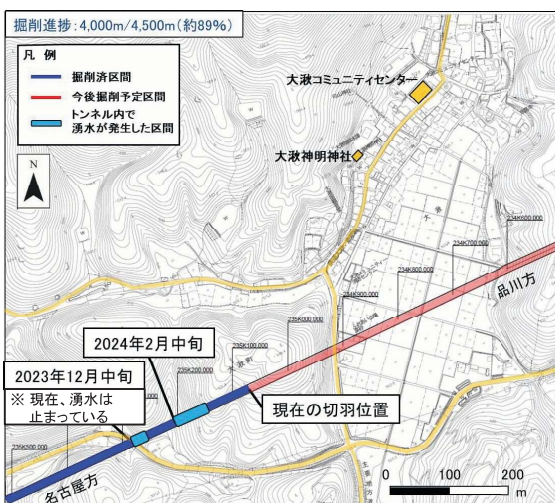
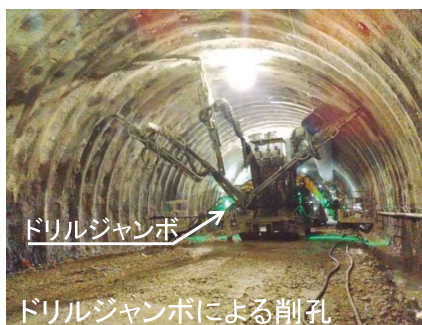
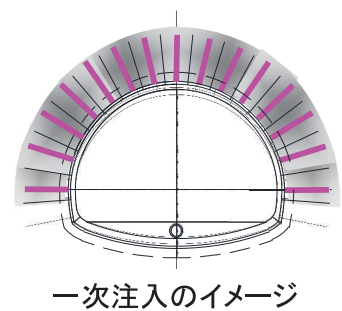
湧水区間への薬液注入

対象区間：2月中旬からトンネル湧水が発生している区間(左下図の赤枠区間)

- 一次注入として、5月20日より、ドリルジャンボで削孔し、薬液(シリカレジンを注入して、湧水があるポイントについて岩盤の亀裂を埋める薬液注入作業を実施している。(上写真・上図)
- 今後、二次注入として、地上や井戸(地下水)等への監視体制を整えたうえで、湧水区間のトンネル全周を注入範囲とする薬液注入作業(セメント系)を実施する計画である。

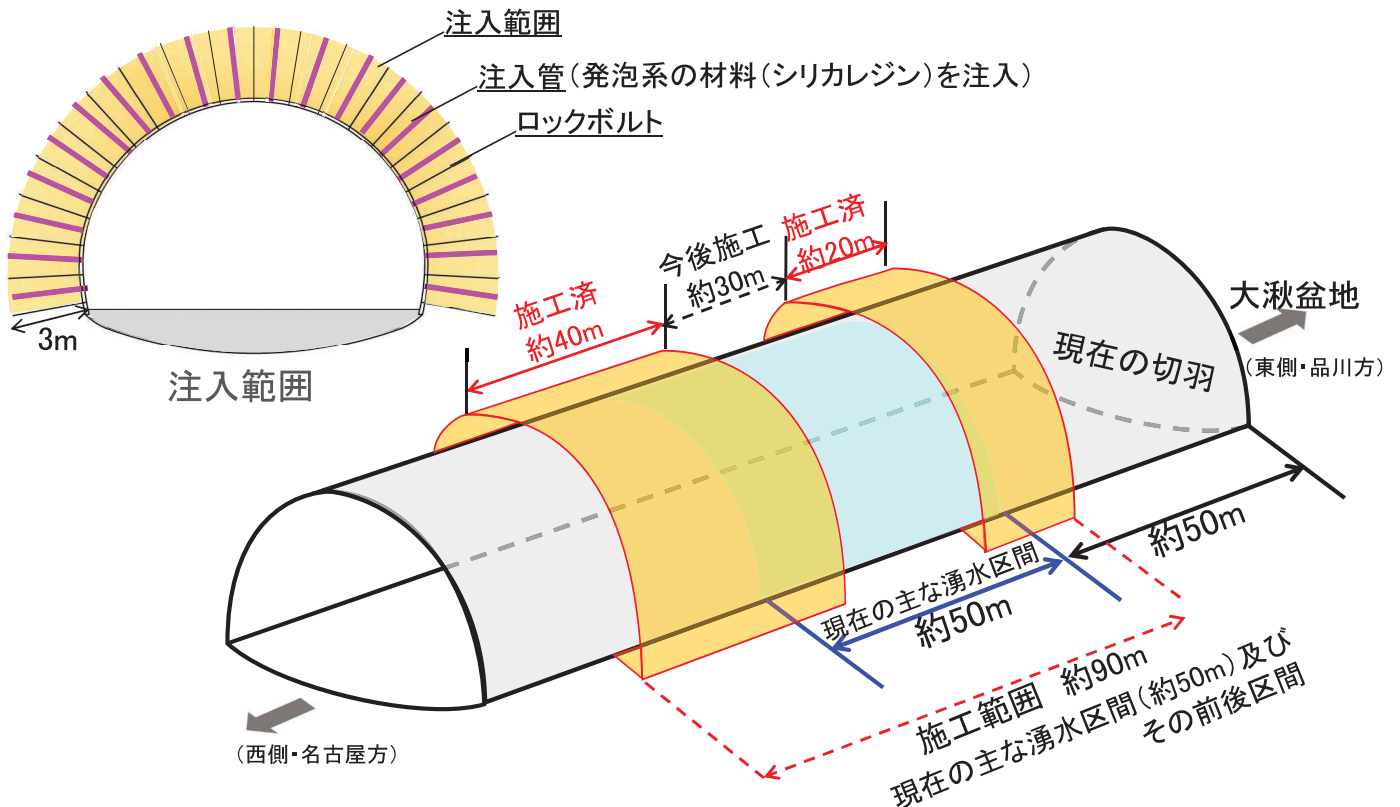
一次注入の進捗状況(5/31時点)

5/31時点で、施工範囲(約90m)のうち、**約60m**が完了
