<林委員ご提供資料>

別紙2-7

まとめ

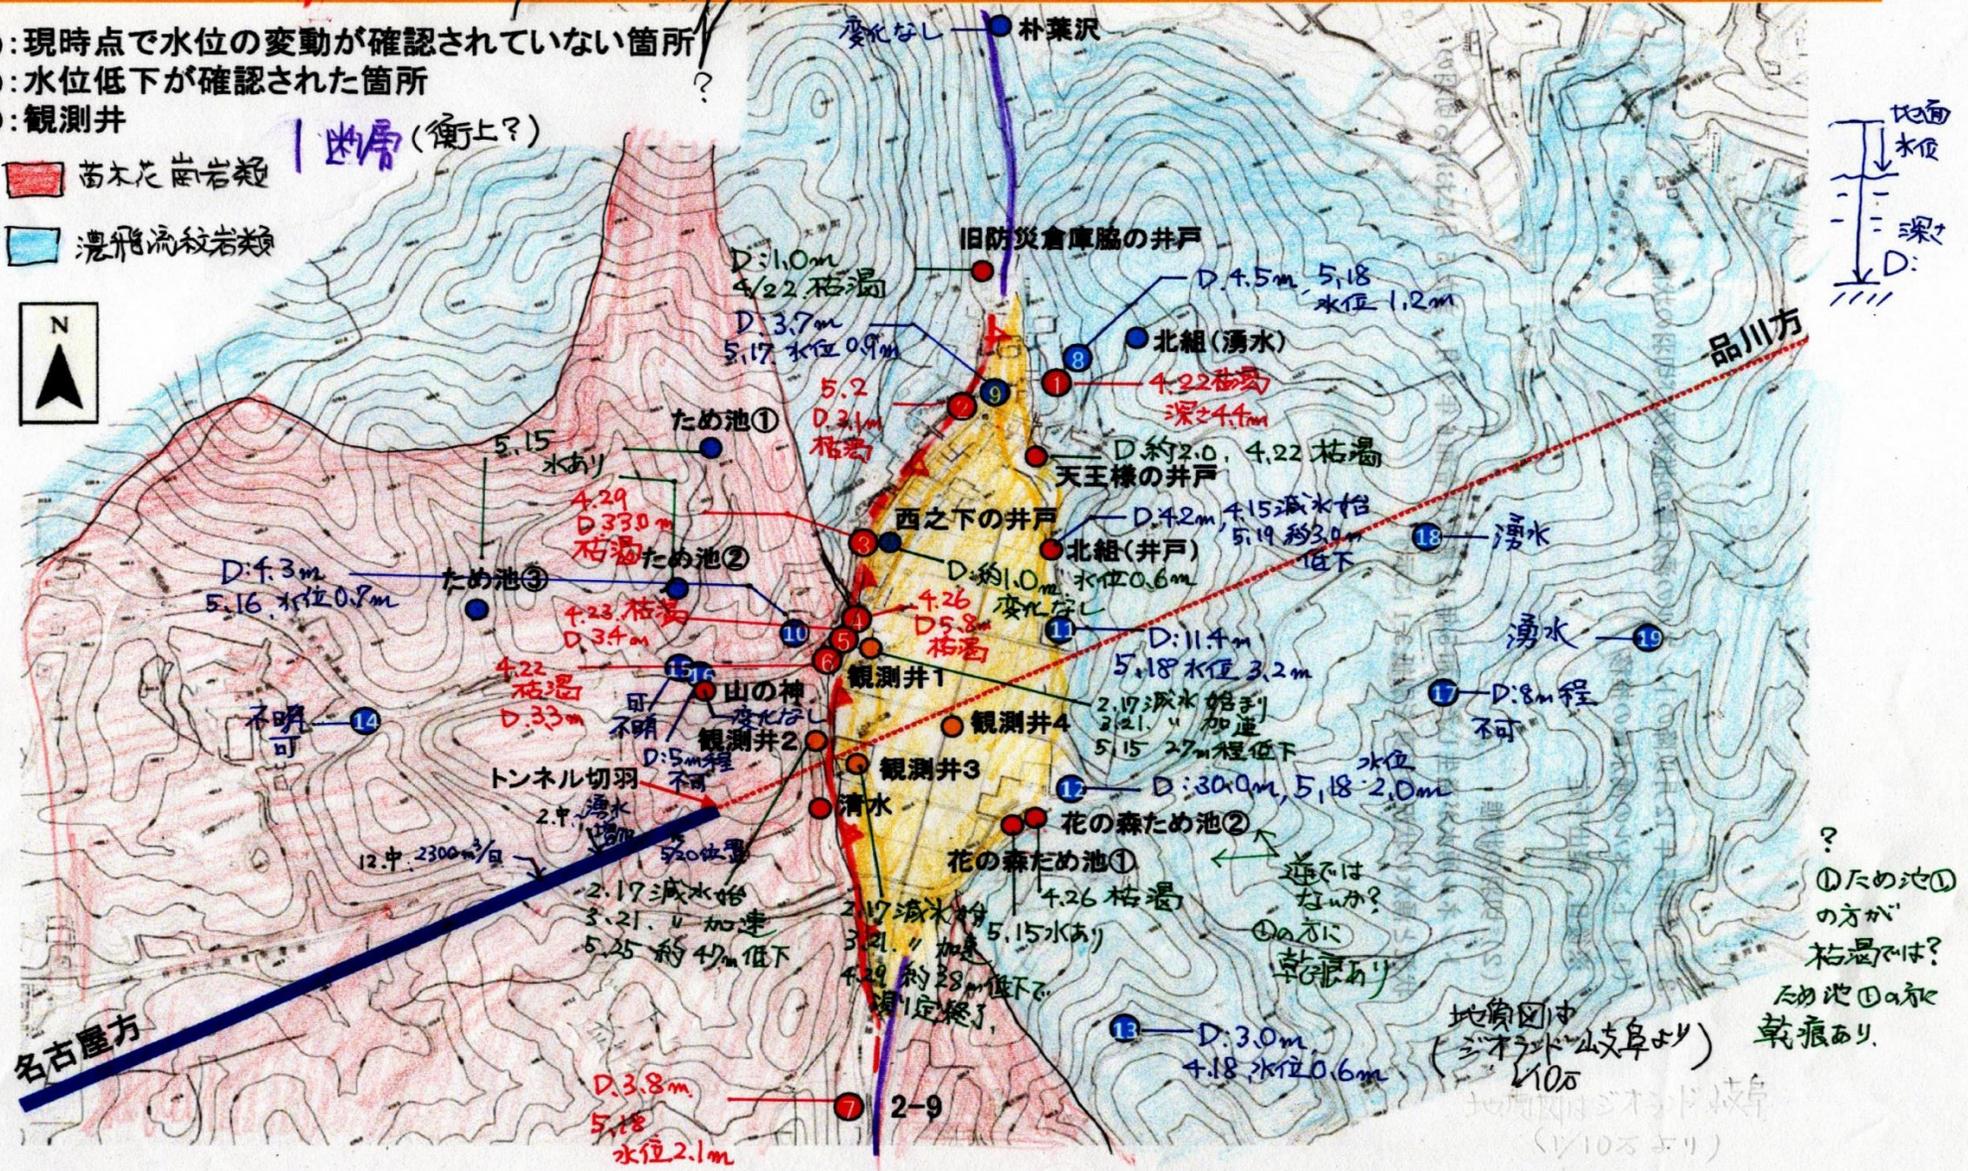
- :現時点で水位の変動が確認されていない箇所
- :水位低下が確認された箇所
- :観測井

?  
①ため池①の方が枯渴かは?  
ため池①aに乾燥痕あり。
