(影響範囲の把握・原因究明の関連資料)

【地下水位低下の面的な拡がりの傾向】

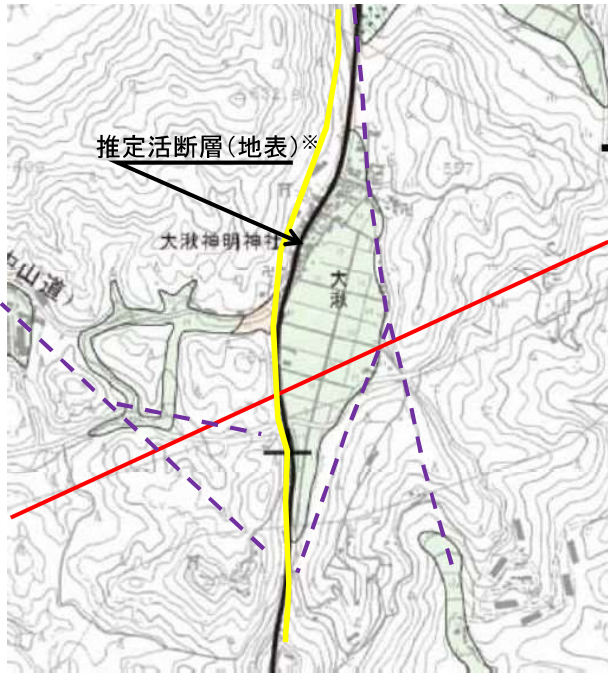
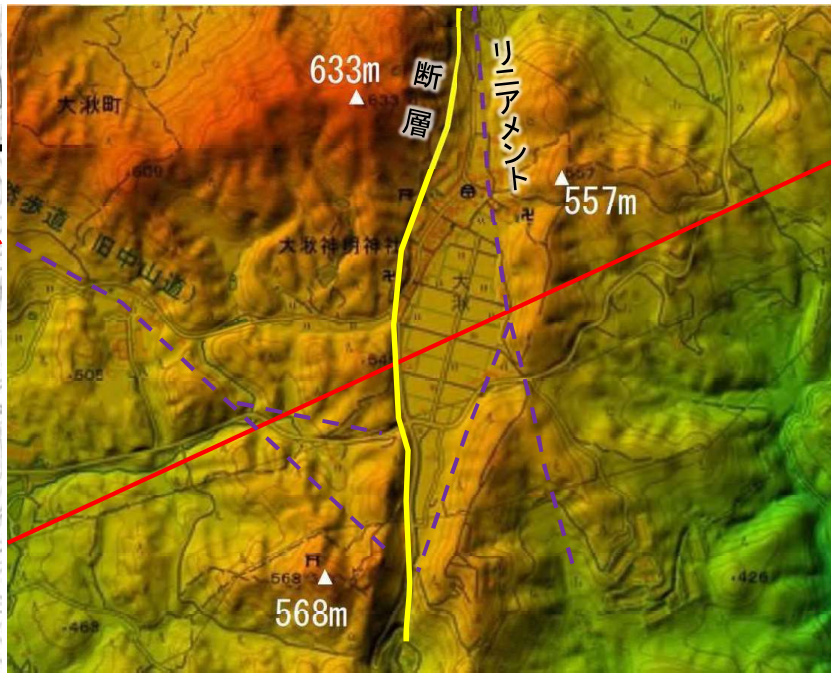
大湫盆地の手前(西側)における地下水の流れ(推定)

盆地西側には、「都市圏断層図(国土地理院)」に推定活断層として記載があることのほか、既往の調査や地形判読により、断層やリニアメントを追記した。

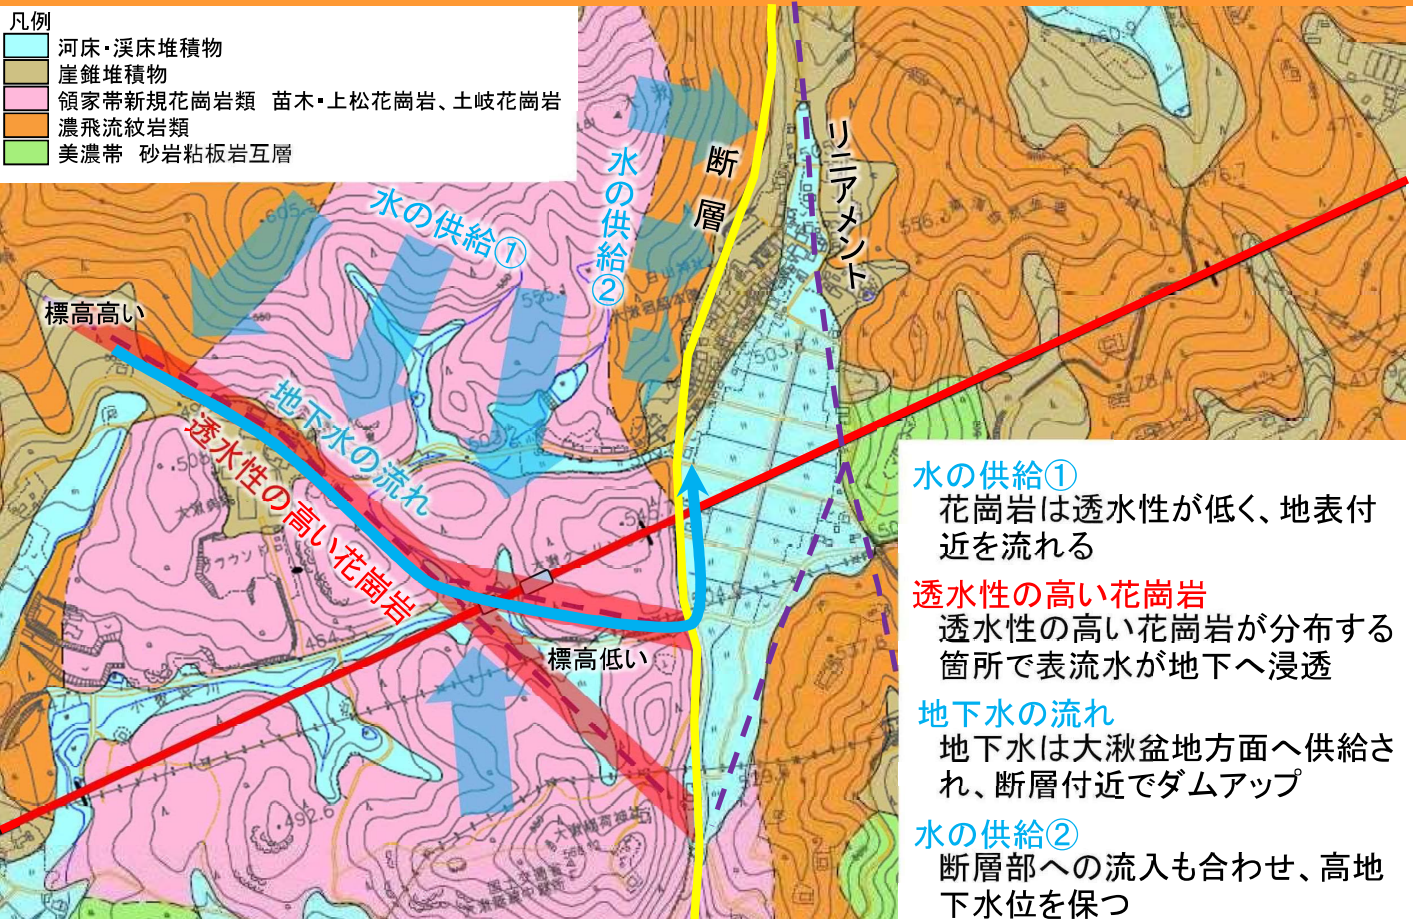
- 2月中旬のトンネル湧水の発生からほどなくして、観測井の水位低下と清水の枯渇を確認
- その後、盆地西側の断層沿いにおいて、井戸の水位低下は北に向かって進行し、更に東側・南側に拡がった

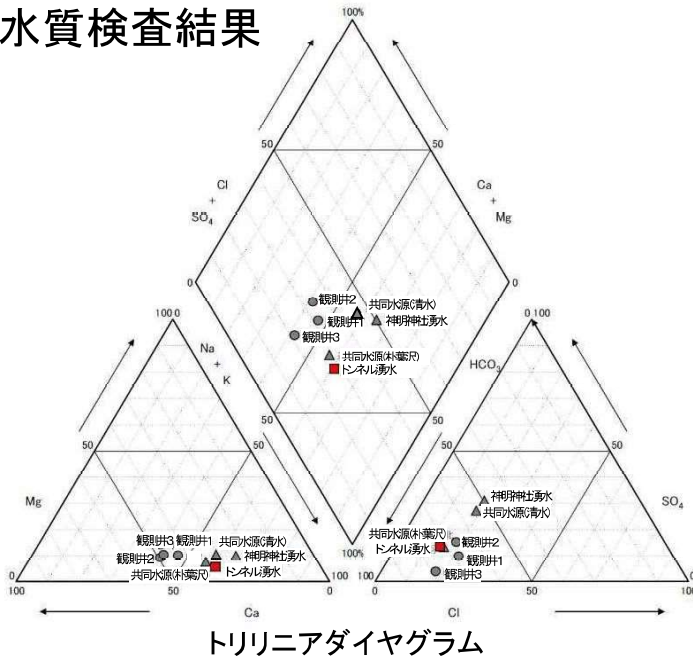
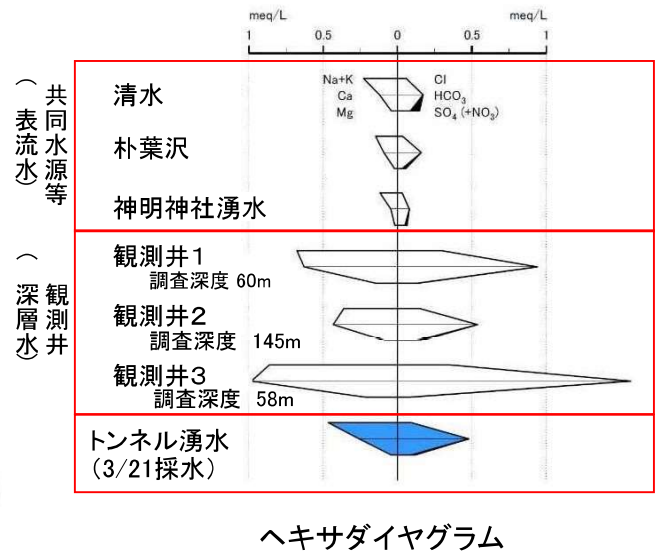
水質検査結果

共同水源等は表流水に近い水質
 当社観測井は深層水に近い水質
 トンネル湧水は表流水と深層水の中間の水質

トンネル湧水(3/21採水)は、地表からの水が、地下まで流れて来ているものと考えられる

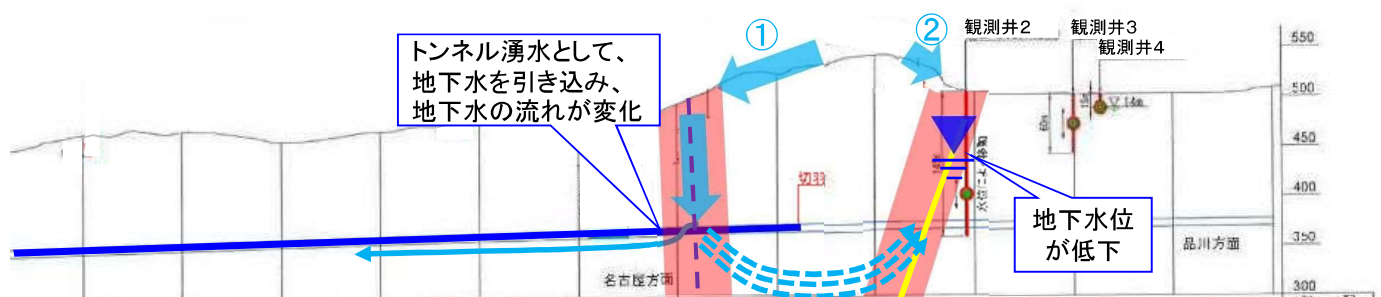
トンネル掘削後

透水性の高い花崗岩、断層部
