令和6年6月27日

「低価格・高リスク」の非純正バッテリーに注意 ～建物が全焼に至った火災も～

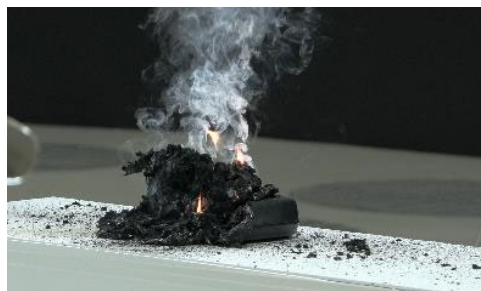
事例①：電動アシスト自転車

- 事故発生年月
2019年4月（兵庫県、年齢・性別不明、拡大被害）
- 事故の内容
ネット通販で購入した電動アシスト自転車用バッテリーを自転車から取り外して充電していたところ、出火し、床を焼損した。
- 事故の原因
非純正バッテリーの内部で短絡が生じて異常発熱し、焼損したものと考えられる。

電動アシスト自転車用非純正バッテリーの発火
(再現イメージ)

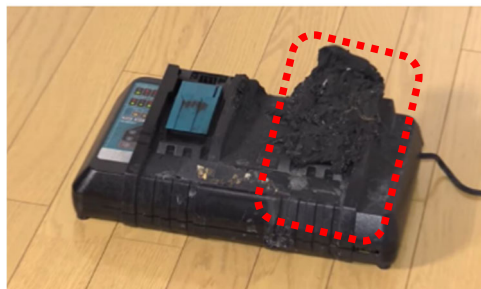
事例②：充電式電動工具

- 事故発生年月
2020年4月（岐阜県、40歳代・男性、軽傷）
- 事故の内容
ネット通販で購入した充電式電動工具用バッテリーを、購入後初めて充電器で充電していたところ、異音が生じて出火し、周辺を焼損し火傷を負った。
- 事故の原因
非純正バッテリーの保護回路基板（安全保護装置）の設計不良により、充電中の全てのリチウムイオン電池セルの電圧を検知することができない構造であったため、一部のリチウムイオン電池セルが過充電状態となって異常発熱し、焼損したものと考えられる。

充電式電動工具用非純正バッテリーの発火
(再現イメージ)

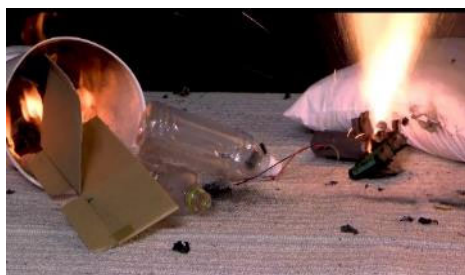
事例③：充電式掃除機

- 事故発生年月
2023年9月（兵庫県、性別・年齢不明、製品破損）
- 事故の内容
ネット通販で購入した充電式掃除機用バッテリーを機器に取り付けた状態で保管していたところ、突然作動するとともに出火した。
- 事故の原因
非純正バッテリーの保護回路基板（安全保護装置）が異常発熱して出火したものと考えられる。なお、2021年8月16日からリコールが実施されている製品であった。

充電式掃除機用非純正バッテリーの発火
(再現イメージ)

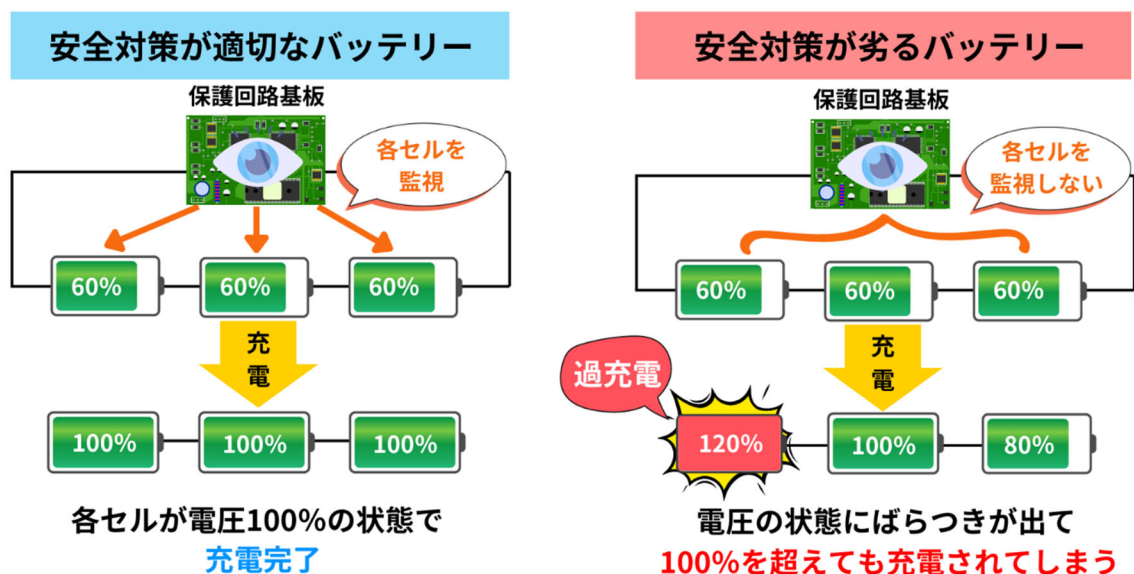
▼過充電保護装置が劣る例

安全対策が適切なバッテリーでは全てのリチウムイオン電池セルが決められた電圧で充電されるよう監視されていますが、安全対策が劣るバッテリーの場合、電圧の監視が部分的になっているものがあり、決められた電圧より高い電圧で充電（過充電）されて発火する危険があります。

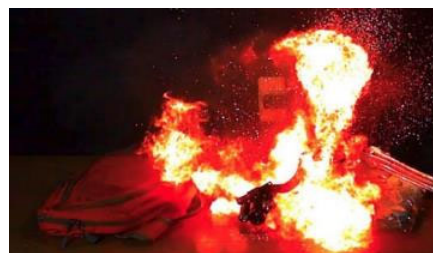
●「充電器の誤接続による事故」の事例：充電式照明器具

- 事故発生年月
2020年9月（徳島県、60歳代・男性、拡大被害）
- 事故の内容
ネット通販で購入した充電式LEDヘッドライトを充電中、電池付近から出火し、周辺を焼損した。
- 事故の原因
製品本体に過充電保護装置が無かったため、出力電圧の高い他の製品の充電器を接続した際に、リチウムイオン電池セルが過充電状態となって異常発熱し、焼損したものと考えられる。

LEDヘッドライトを付属品よりも出力電圧の高い他製品の充電器で充電して発火

○適切な充電条件を確認し、仕様の異なる充電器を誤って接続しないようにする。

充電器は、それぞれ充電条件などの仕様が異なりますが、充電器と機器をつなぐプラグの形状は同じものも多く、他製品に付属していた充電器でも接続できてしまうことがあります。特に付属の充電器よりも高い電圧の充電器に、リチウムイオン電池搭載製品をつなぐと、バッテリー内部の電池セルが過充電状態となって、発火や破裂などの事故に至るおそれがあります。充電の際は、出力電圧などの適切な充電条件を確認し、仕様の異なる充電器を誤って接続しないようにしましょう。
