## 志賀原子力発電所 マンスリーレポート (2024年6月分)

2024年7月10日  
北陸電力株式会社

志賀原子力発電所2号機 低圧タービン「伸び差大」警報発生に  
タービン・発電機の点検状況について（続報）

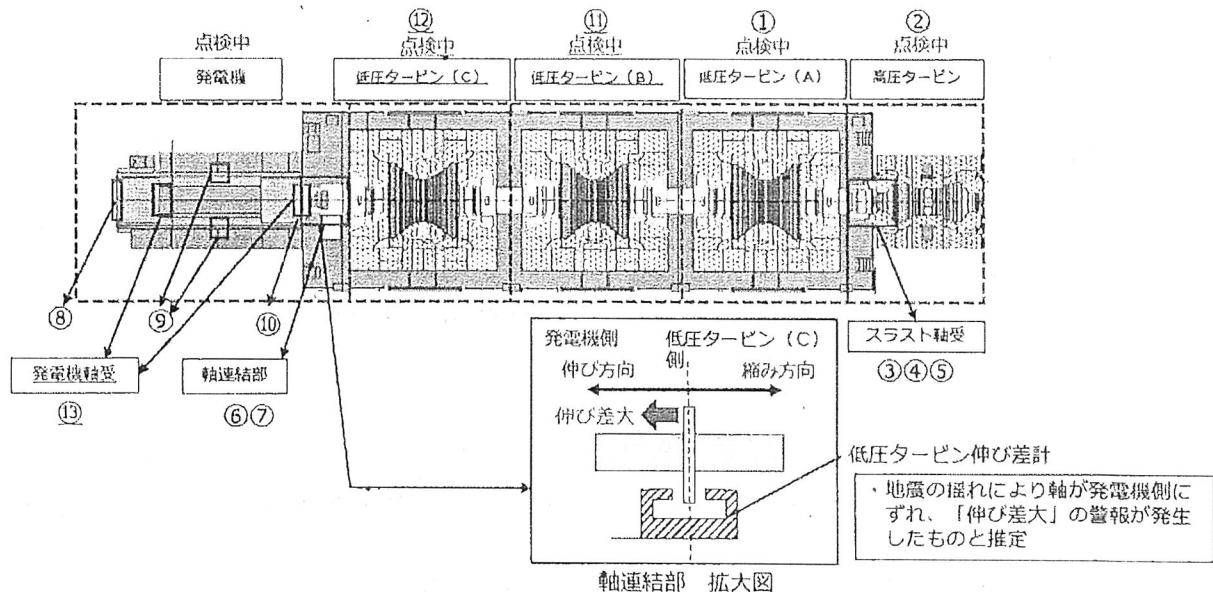
図1 タービン・発電機の点検状況 概要図 ( 下線部分：追加箇所)

この度、低圧タービン（B）、（C）および発電機の点検を実施したことから、タービン・発電機の点検で確認した事象と今後の対応方針を更新しました（表1）。また、合わせて低圧タービン（A）の詳細点検での確認結果についても更新しました（表1）。

分類	事象	今後の対応方針	
タービン	低圧タービン（A）	<ul style="list-style-type: none"> <li>・接触痕の手入れを実施予定</li> <li>・ラジアルフィンの手入れ（必要に応じ取替え）を実施予定</li> <li>（<u>・動翼付け根部の詳細点検は実施済で異常はなかった</u>）</li> </ul>	
	<u>低圧タービン（B）</u>	<ul style="list-style-type: none"> <li>・接触痕の手入れを実施予定</li> <li>・ラジアルフィンの手入れ（必要に応じ取替え）を実施予定</li> </ul>	
	<u>低圧タービン（C）</u>	同上	
	高圧タービン	<ul style="list-style-type: none"> <li>・接触痕の手入れを実施予定</li> <li>・動翼付け根部の詳細点検を実施予定</li> <li>・ラジアルフィンの手入れ（必要に応じ取替え）を実施予定</li> </ul>	
	スラスト軸受	③ スラスト軸受箱の浮き上がり、取付ボルトの緩み等	・工場返送による詳細点検および修理を実施予定
		④ スラスト軸受のシールリングの変形、メタル部のへこみ	・工場返送による修理または取替えを実施予定
		⑤ スラスト軸受周りの連結管突起部の破損	・工場返送による修理または取替えを実施予定
軸連結部	⑥ タービン-発電機カップリングの油切りの変形	・工場返送による修理を実施予定	
	⑦ タービン伸び差計の破損	・取替えを実施予定

分類	事象	今後の対応方針
発電機	⑧ 発電機回転検出器および回転検出器用ギアの損傷	・取替えを実施予定
	⑨ 発電機スラストキー固定ボルトの折損	・取替えを実施予定
	⑩ 発電機軸受下部の溶接部の一部ひび割れ	・ひび割れ発生箇所に対して補修を実施予定
	⑬ 発電機軸受アライメントキー廻りの損傷 等	・工場返送等による修理または取替えを実施予定

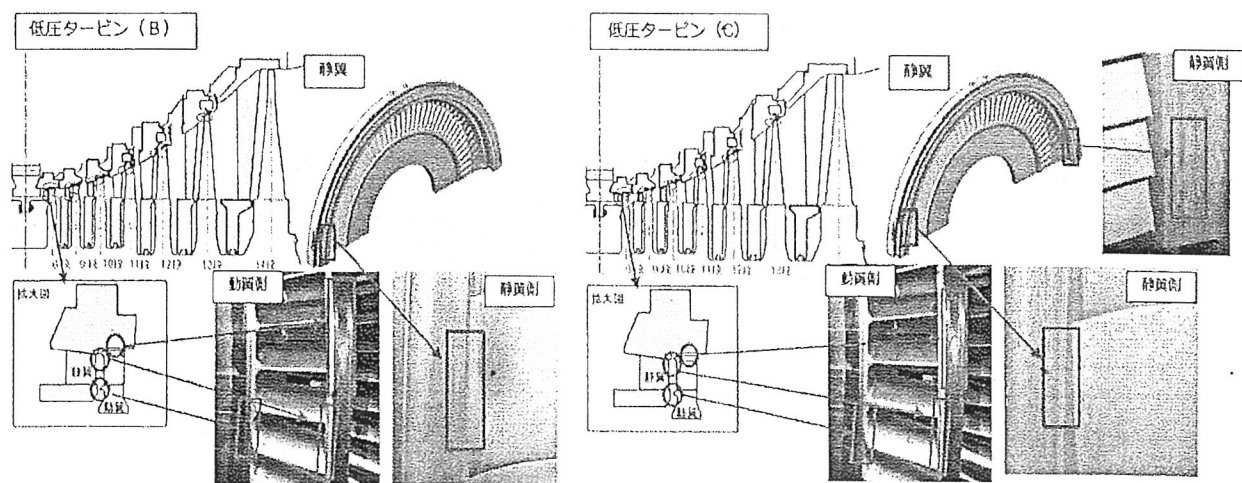
図2 低圧タービン (B)、(C) の動翼と静翼との接触痕
