令和6年能登半島地震以降の 志賀原子力発電所の現況について（7月24日現在）

2024年7月24日
北陸電力株式会社
北陸電力送配電株式会社

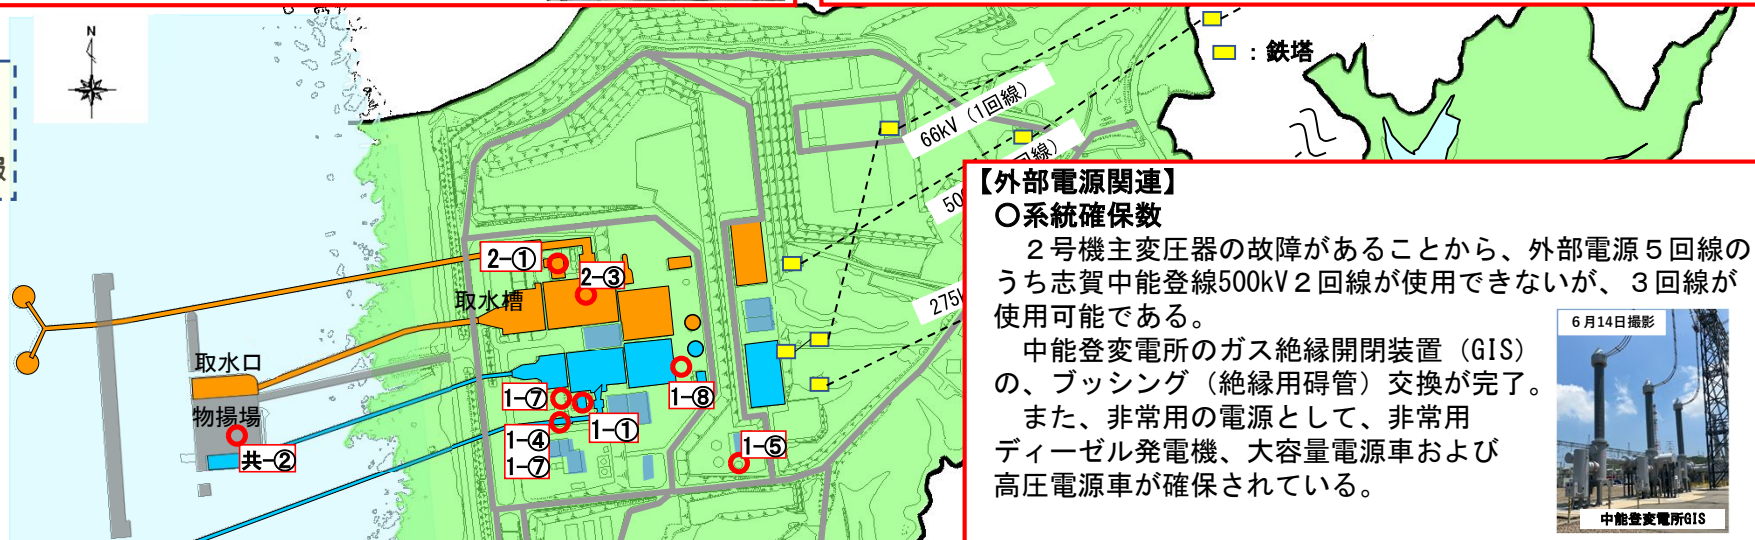
(2-③)

○タービン「伸び差大」警報

停止中の2号機低圧タービンにおいて「伸び差大」警報が発生した。現在タービン点検作業を実施中。

全ての低圧タービンおよび高圧タービンの動翼と静翼との接触痕や、発電機回転検出器の損傷等を確認。

⇒タービンの停止中に発生したものであり、原子力安全の確保に影響はない。

2024年度上期を目途にタービン・発電機点検を行い、損傷の有無を確認の上、補修および復旧を実施予定。
