令和6年能登半島地震以降の 志賀原子力発電所の現況について（8月8日現在）

2024年8月8日
北陸電力株式会社
北陸電力送配電株式会社

志賀原子力発電所 1号機起動変圧器 復旧の概要

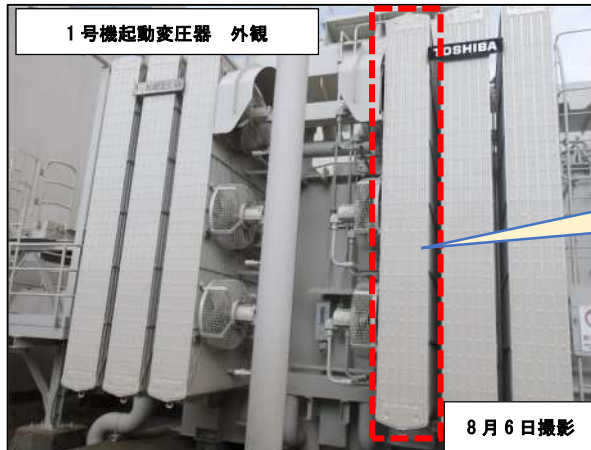
絶縁油漏えいが発生した
No. 4 放熱器

令和6年能登半島地震と同程度の地震が発生した場合でも絶縁油の漏えいが発生しないよう、1号機起動変圧器において、地震対策を施した放熱器に取替を実施した。

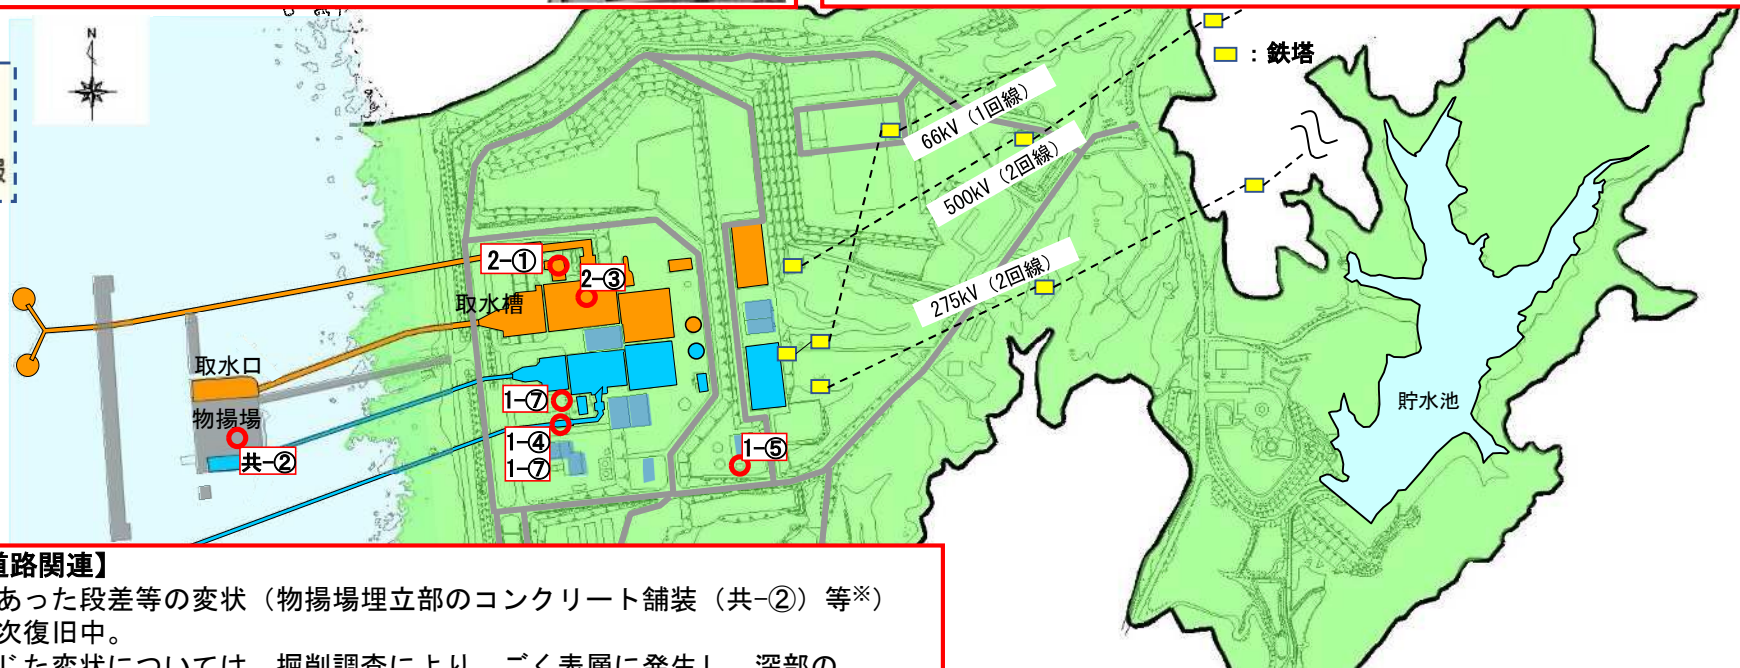
(2-③)

停止中の2号機低圧タービンにおいて「伸び差大」警報が発生した。現在タービン点検作業を実施中。

全ての低圧タービンおよび高圧タービンの動翼と静翼との接触痕や、発電機回転検出器の損傷等を確認。

2024年度上期を目途にタービン・発電機点検を行い、損傷の有無を確認の上、補修および復旧を実施予定。
