本工事における二次注入の計画

二次注入(①カバーロック)の計画

二次注入(カバーロック)の進捗状況(8/23時点)

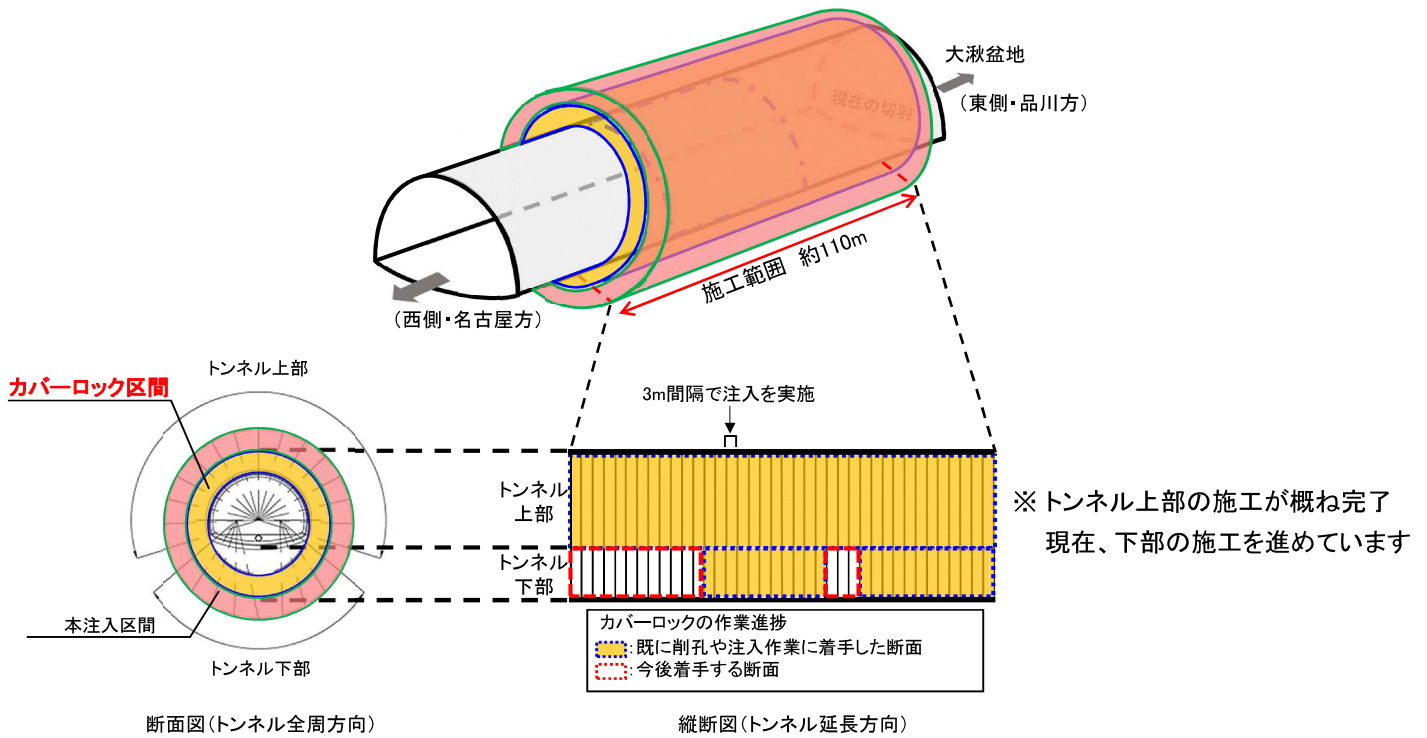
現在は、内側の注入(カバーロック)を実施しており、進捗は下図の通りです。

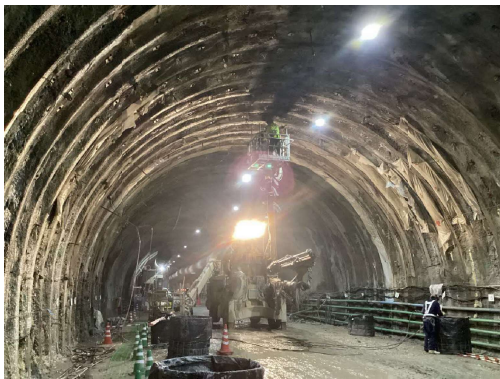
トンネル全体の状況

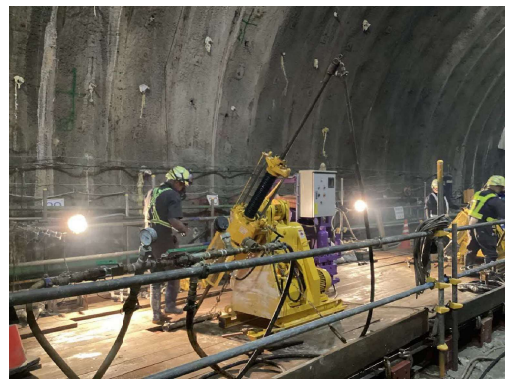
トンネル下部の削孔・注入

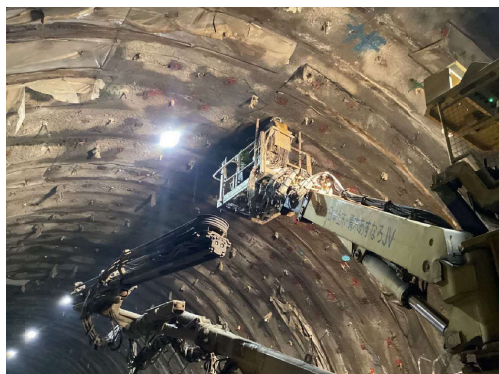
トンネル上部の削孔・注入

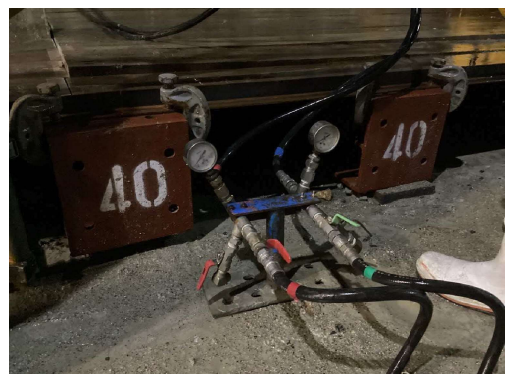
注入圧の確認状況
