事象発生状況

- ・工事件名 : 中央新幹線 第一中京圏トンネル新設(大針工区)
- ・請負会社 : 佐藤工業・大豊建設・鈴木工業 工事共同企業体
- ・発生日時 : 令和6年7月30日(火)18時03分 天候 晴れ
- ・発生場所 : 分岐斜坑0k98.6m付近 土被り約210m
- ・受 傷 者 : 一次下請作業員 経験年数6年 入場1年8ヶ月
- ・概 況 : 受傷者は、0k98.6m付近で装薬のため、ドリルジャンボのマンケージに乗り、切羽左下側から中央部へ移動していたところ、肌落ちが発生したため、受傷
- ・受傷程度 : 両側下顎骨他骨折

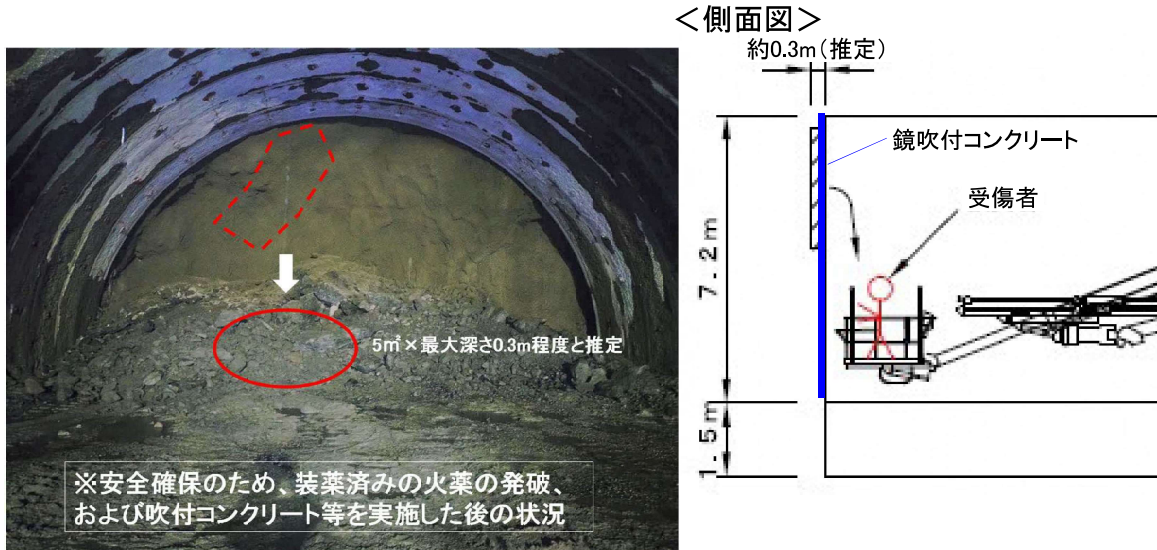
今回の事象に伴う地盤等への影響

- ・今回の事象は、「切羽面で」肌落ちが発生した。
その後、切羽前方からトンネル内への土砂流入はなかった。
- ・切羽直上の地表面(土被り約210m)を目視確認した結果、異常はなかった。

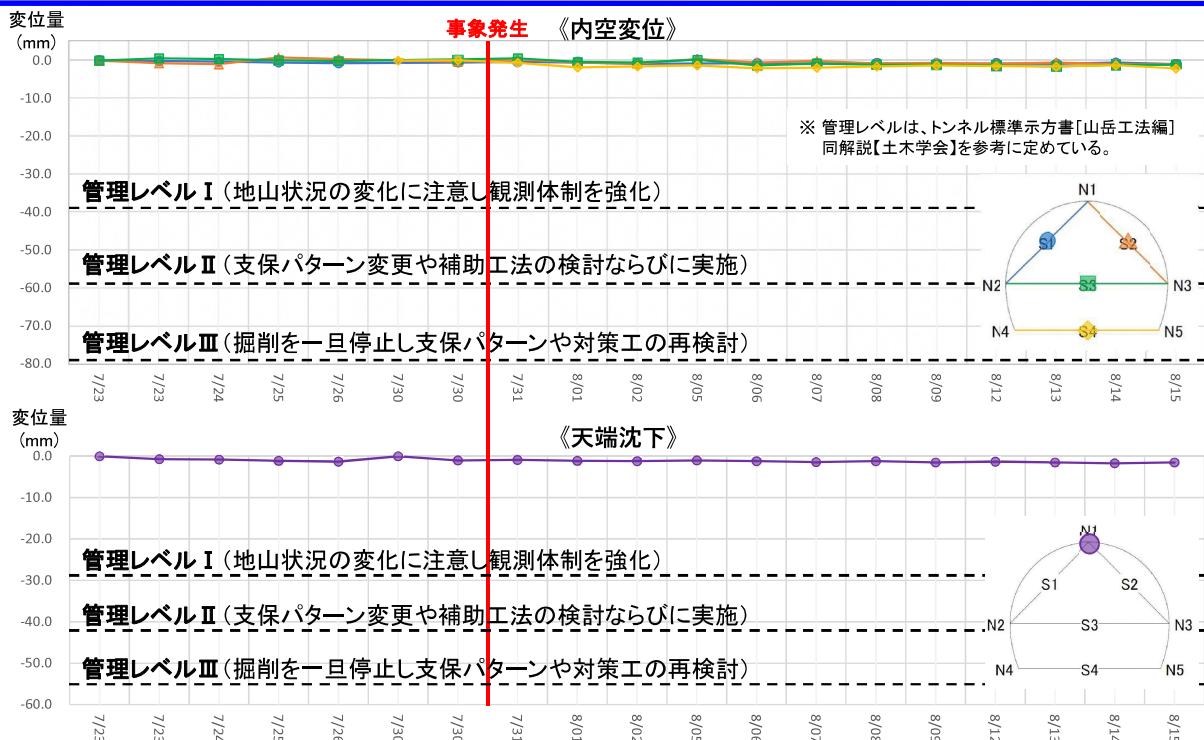
事象発生切羽の13m手前箇所での坑内計測結果

- ・坑内計測は20m毎に実施:切羽から13m手前の計測結果は、事象発生から最大約2mm。
- ・当該箇所の管理基準値 I (内空変位:39mm、沈下:27mm)を下回っており、事象発生後も大きな変化はなく、変位も収束している。

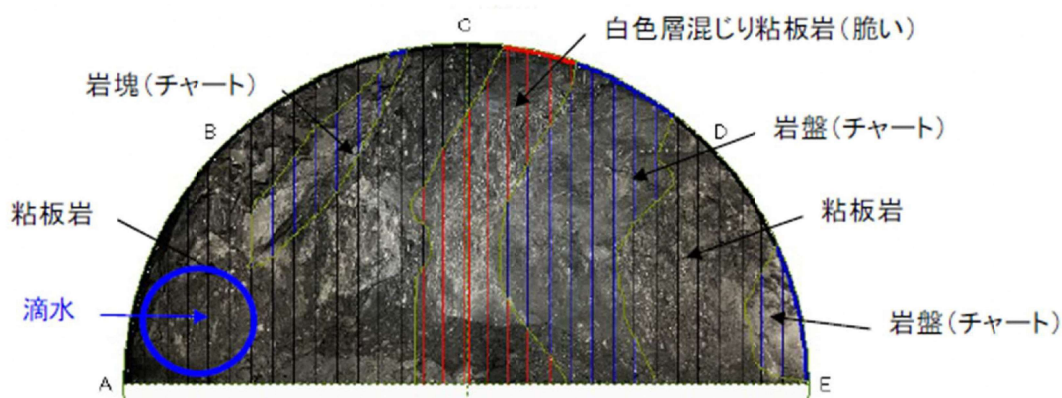
【0k97.6m(事象発生箇所から1m手前)の切羽観察簿】

- ・粘板岩は切羽右肩から右根足にかけて目が細かく、目に沿って落ちやすい。
- ・白色層混じり粘板岩はキレツに沿って粘土を挟んでおり、アブラ目で抜け落ちる。
- ・岩塊(チャート)は硬質だが、目に沿って岩塊で落ちる。コソク後は安定している。

切羽観察・坑内計測の結果に基づき、地山の状態を確認しながら、支保パターンを選定し、補助工法は不要と判断して施工しており、環境保全計画書に記載の環境保全措置は確実に実施していた。
