追加調査の状況

原因究明について

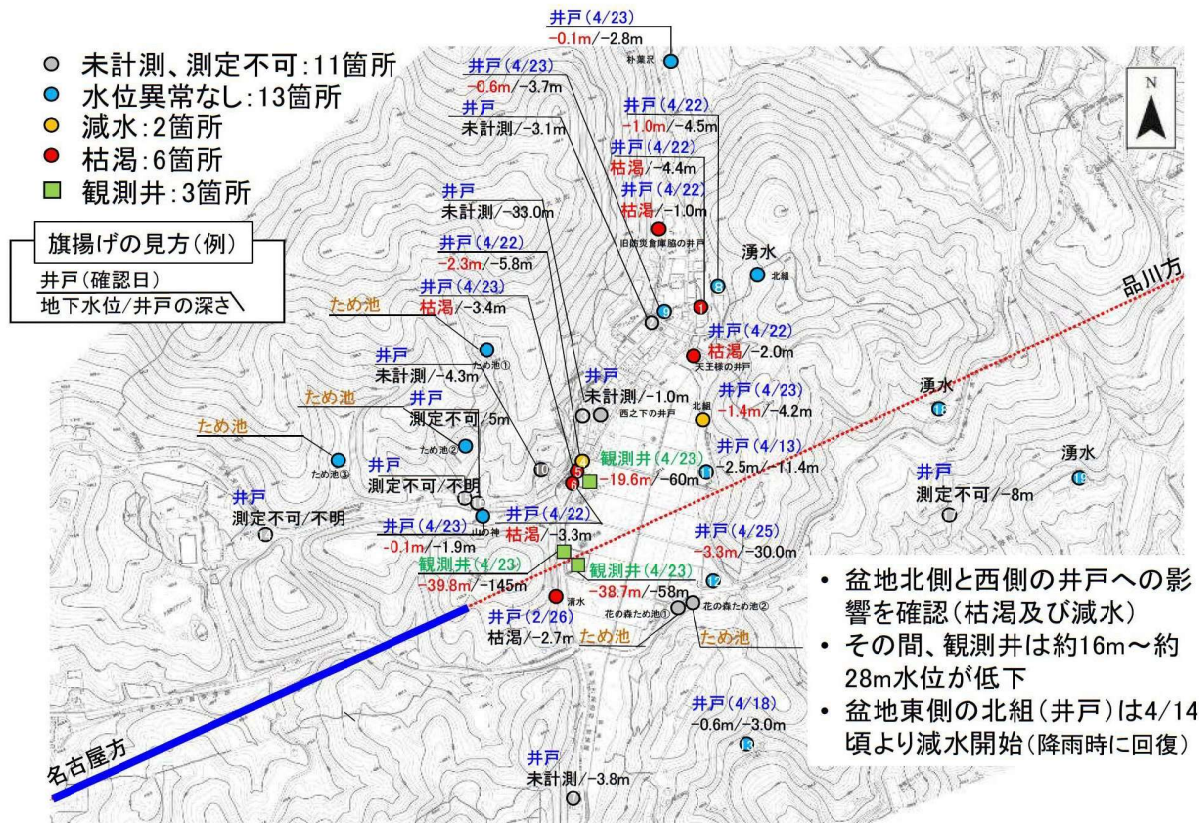
4/23時点の状況(水源)

- 盆地北側と西側の井戸への影響を確認(枯渇及び減水)
- その間、観測井は約16m~約28m水位が低下
- 盆地東側の北組(井戸)は4/14頃より減水開始(降雨時に回復)

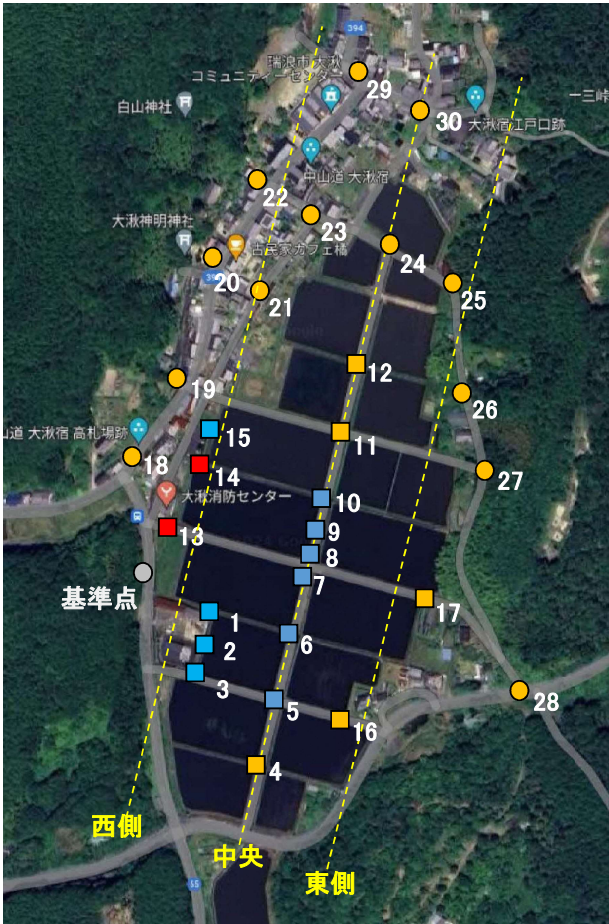
地表面測定結果

- ・ 地下水位の計測に加えて、地表面高さの計測を実施している
- ・ トンネル湧水箇所に近い一部の計測箇所において地表面の低下の傾向がみられる
- ・ 集落周辺については、低下傾向は認められないものの、家屋調査の準備を進めている
- ・ 大湫断層周辺、大湫盆地西縁は断層による破碎質な地質、崖錐堆積物等により構成された地質が多く分布しており、地下水が抜けることに伴い地表面の低下現象がおきたと推定される
- ・ なお、坑内計測に目立った変位は無く、地表面の陥没に至ることはないと考えている
- ・ 今後も注意深く地表面の状況を確認していく
