## 二次注入(①カバーロック)の進捗状況(9/23時点)

## トンネル湧水量の推移(9/23時点)

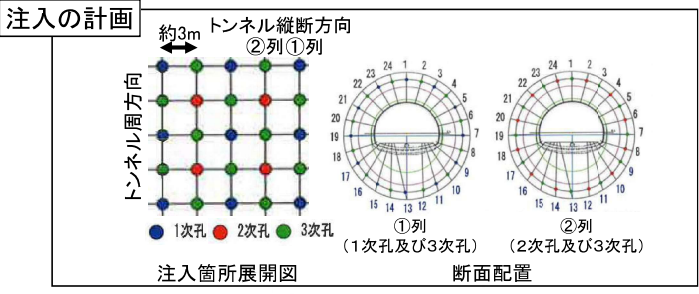
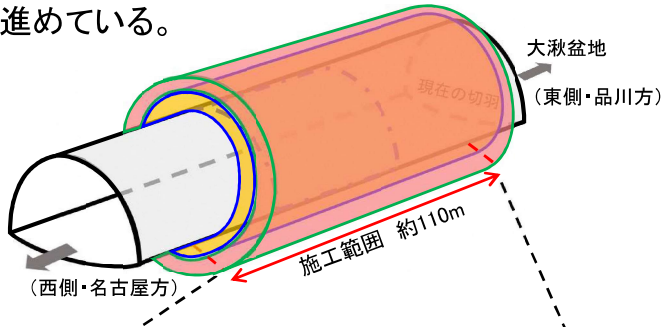
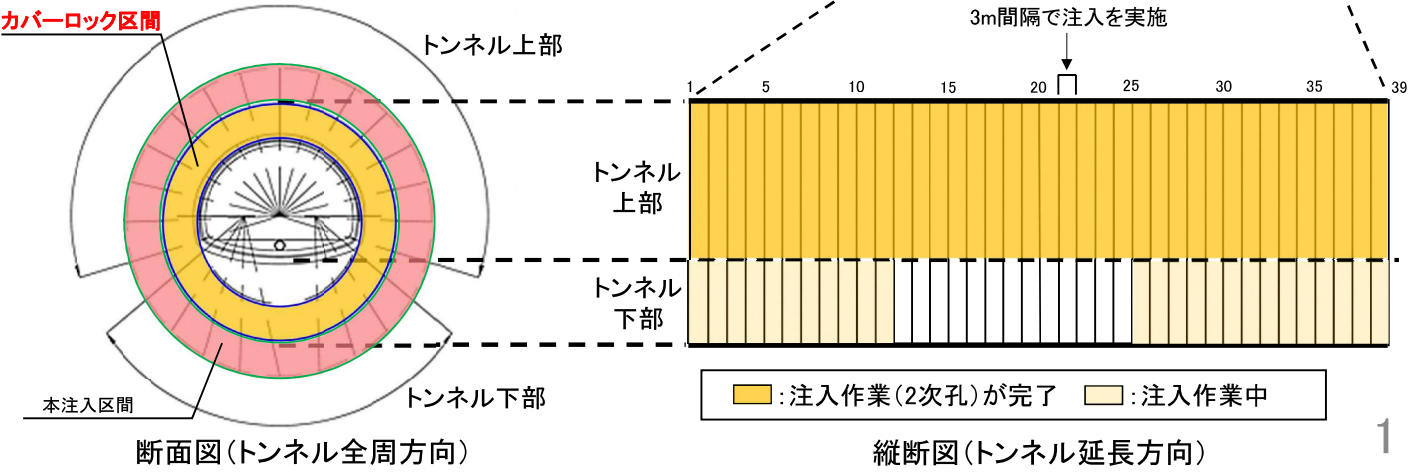
二次注入(①カバーロック)の進捗は下記の通り。

- ・ 削孔作業は、上下部ともに完了。
  - ・ 注入作業は、上部(2次孔)は完了し、現在、下部を進めている。
- ※3次孔は、湧水の状況等を踏まえ、必要に応じ実施

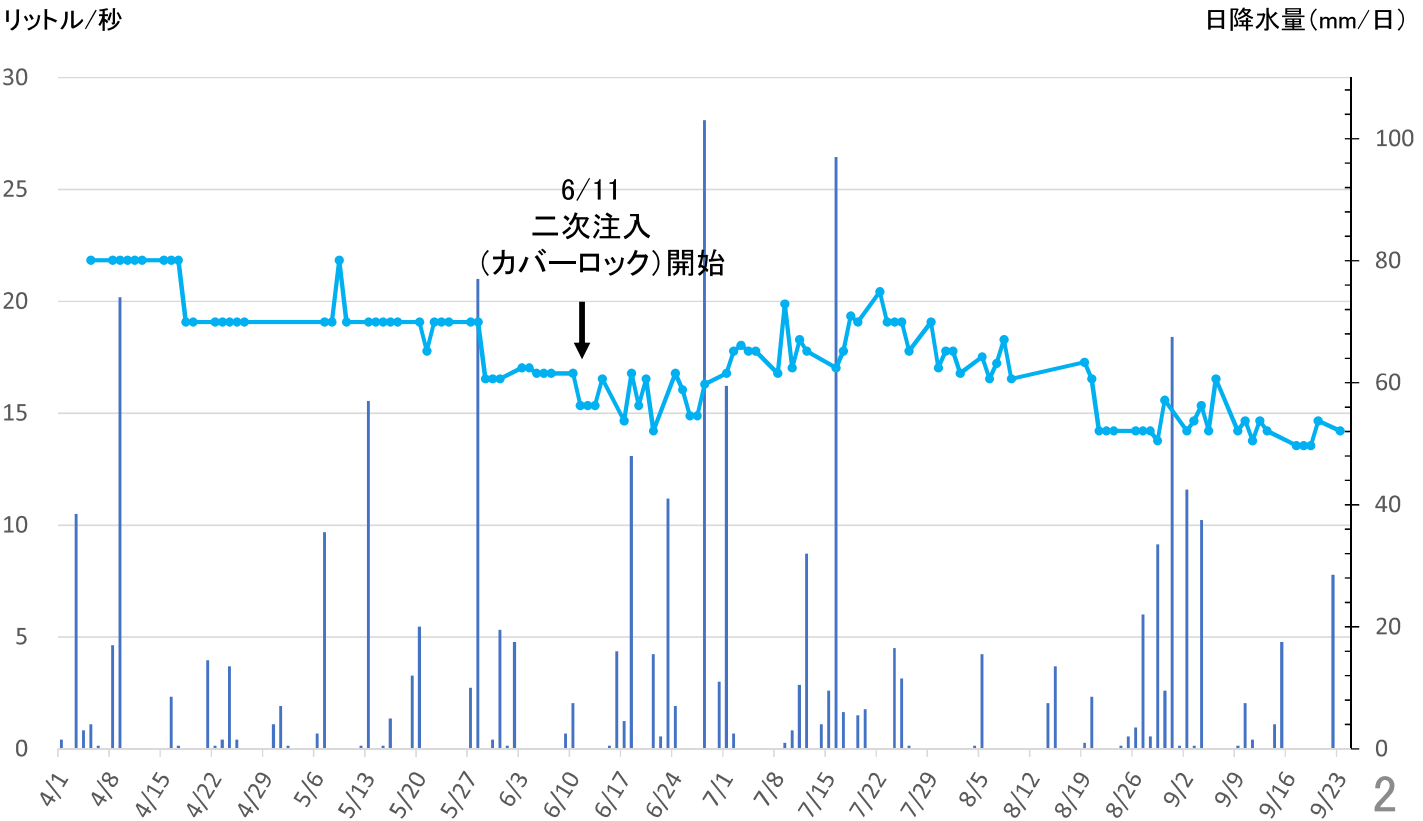
※9/2~3の降水量については、大湫コミュニティセンターの降水量が欠測のため、日吉コミュニティセンターの降水量を参考値として記載

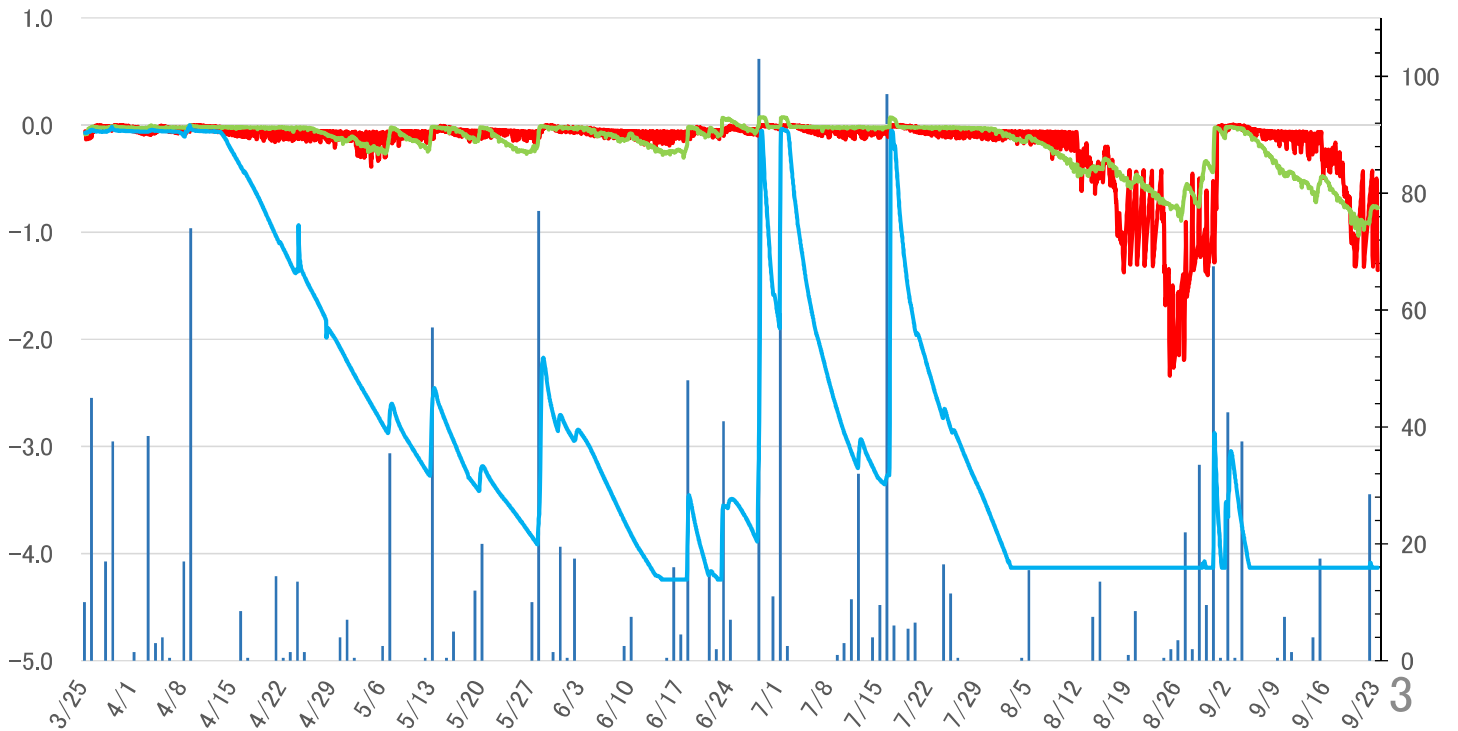
## 共同水源の地下水位の計測結果(9/23時点)

※9/2~3の降水量については、大湫コミュニティセンターの降水量が欠測のため、日吉コミュニティセンターの降水量を参考値として記載

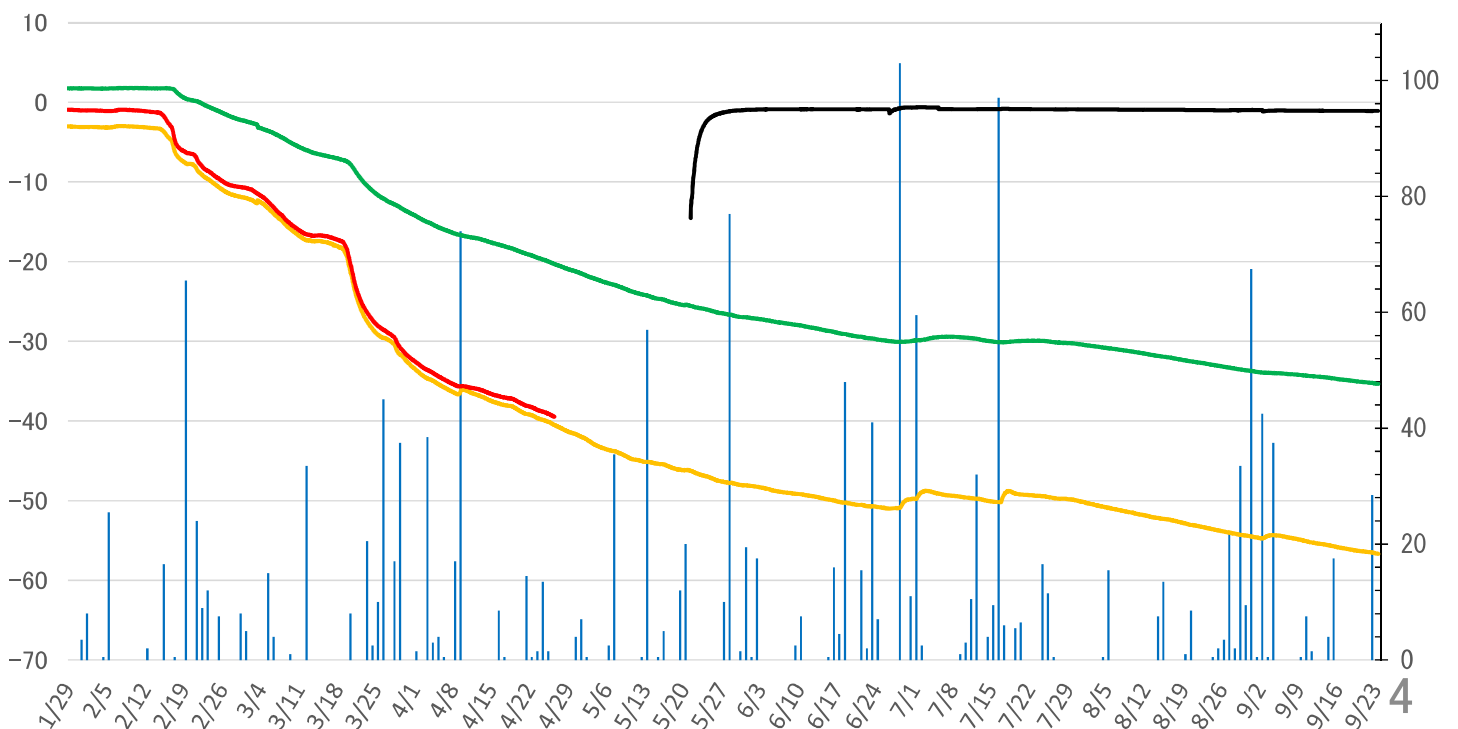
## 観測井の地下水位の計測結果(9/23時点)

※9/2~3の降水量については、大湫コミュニティセンターの降水量が欠測のため、日吉コミュニティセンターの降水量を参考値として記載

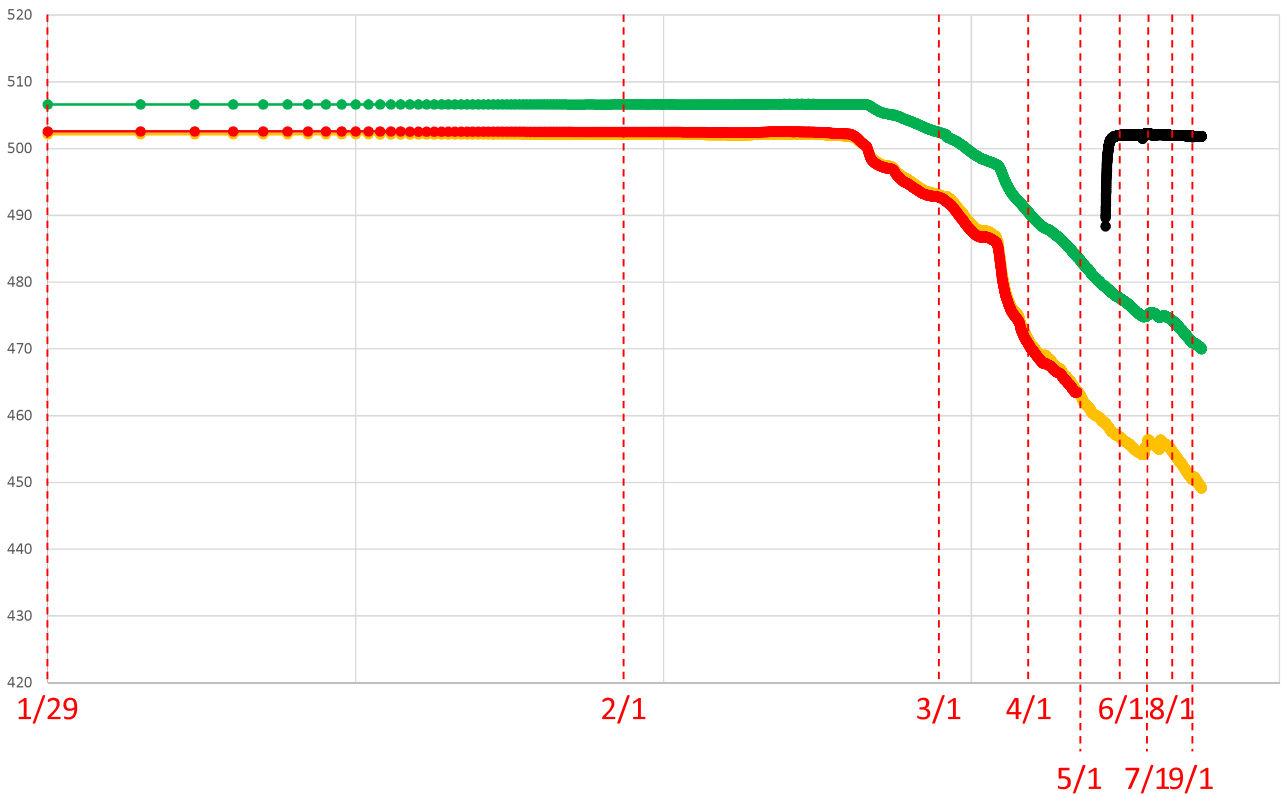
# 観測井水位の対数グラフ

前回審査会(8月27日)でいただいたご意見に基づき作成

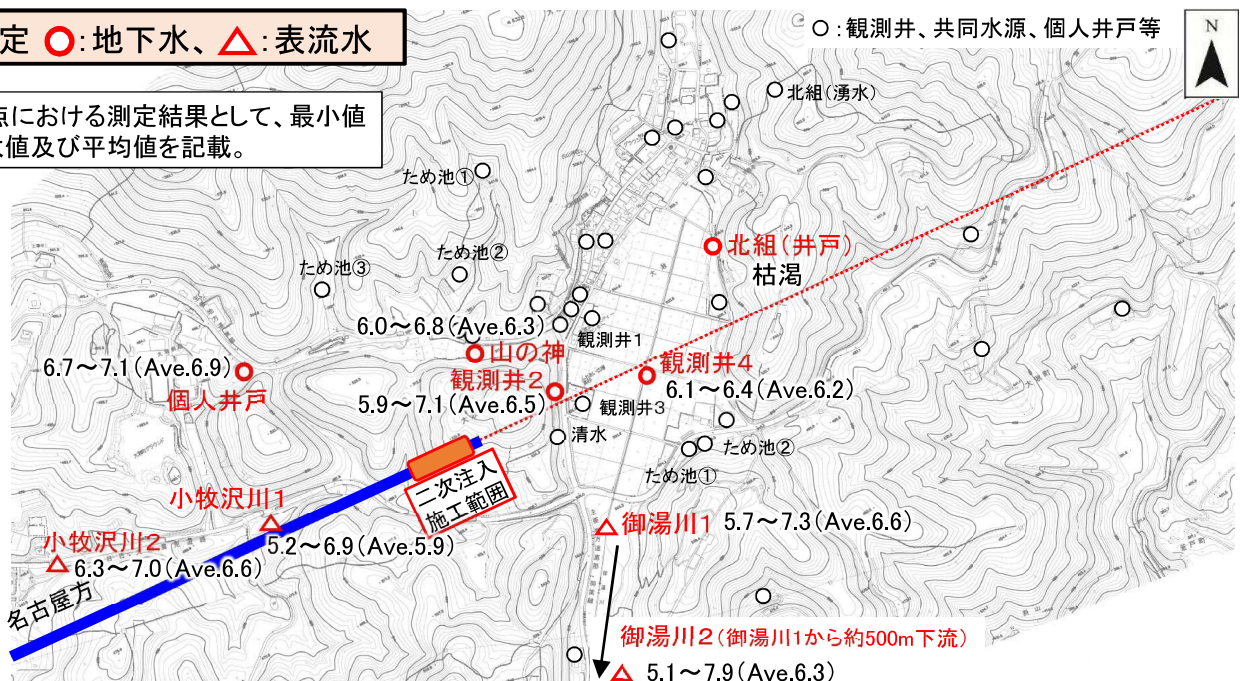
pH測定 ○: 地下水、△: 表流水

監視体制については、細かな岩盤の亀裂を埋める②本注入(試験施工を含む)の実施を念頭に、7月5日よりpHの測定を開始し、傾向を見ている段階である。9月20日までの傾向については以下の通り。

- ・ 地下水については、表流水と比較すると変動は小さい。
- ・ 表流水については、同じ河川でも上下流で数値が異なるなど、地下水と比較すると変動は大きい。

各地点における測定結果として、最小値と最大値及び平均値を記載。
