## 令和6年能登半島地震以降の 志賀原子力発電所の現況について（9月30日現在）

2024年9月30日  
北陸電力株式会社  
北陸電力送配電株式会社

## 志賀原子力発電所 2号機 タービン・発電機点検結果について

# 志賀原子力発電所 2号機 タービン・発電機点検結果について

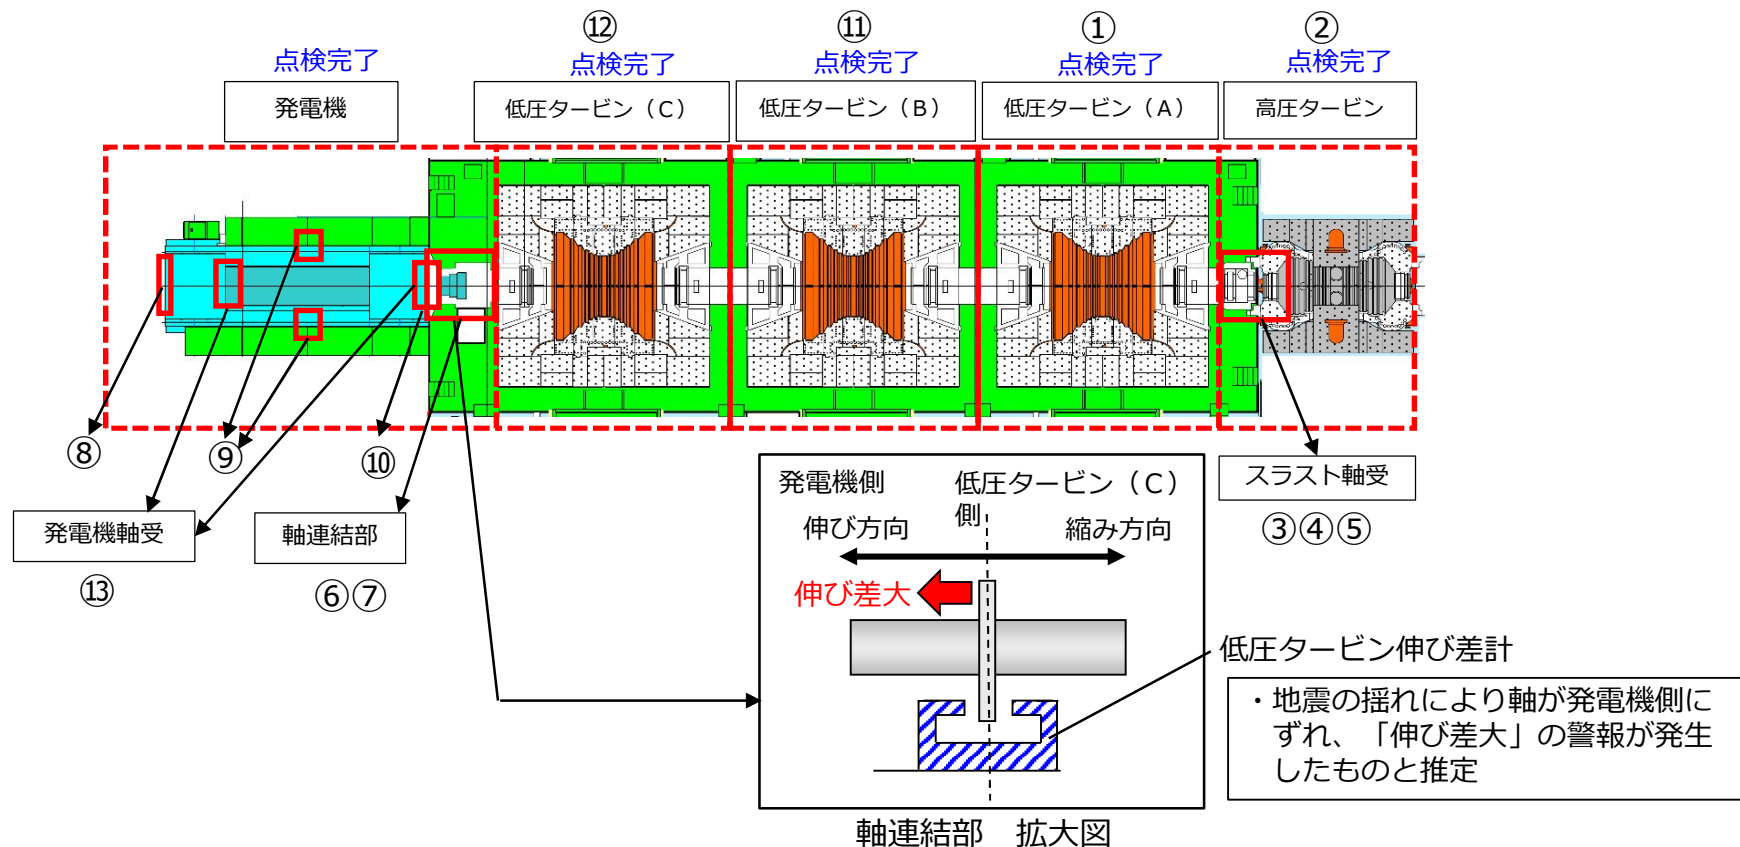
- 令和6年能登半島地震により、志賀原子力発電所2号機低圧タービンに「伸び差大」の警報が発生したことから、タービン・発電機の詳細点検を実施している。
- 発電機およびスラスト軸受等に損傷が見られたものの、低圧タービン(A)、(B)、(C)および高圧タービンの動翼・静翼等の主要な部位には大きな損傷は確認されなかった。  
(2024年4月26日、7月4日にお知らせ済)
- その後もタービン・発電機の詳細点検を進め、9/26に全ての点検を完了し、新たな損傷がないことを確認した。損傷箇所については、必要な補修を行っていく。

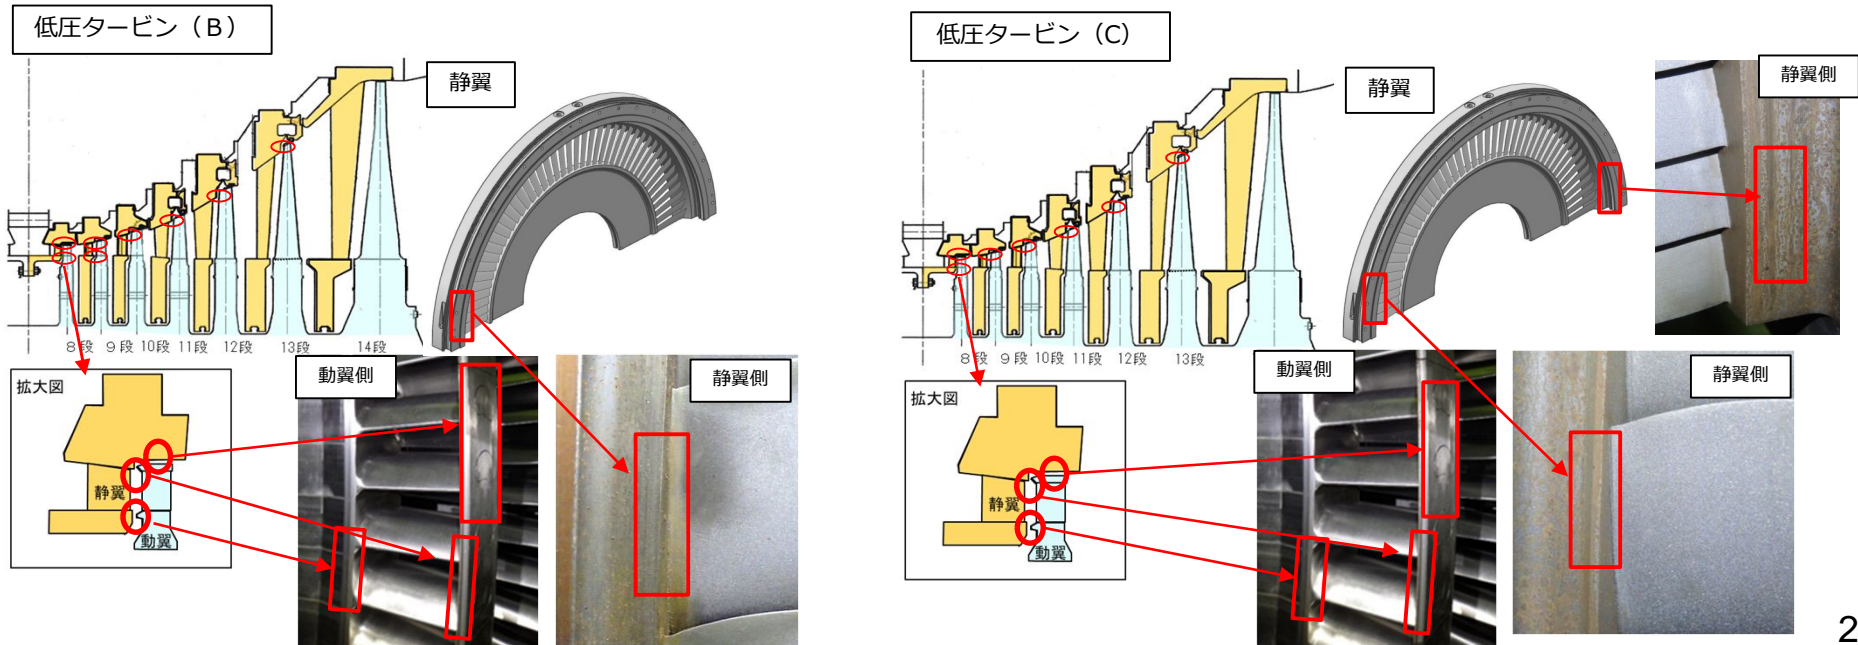
- 低圧タービン (A)、(B)、(C)、高圧タービンの点検の実施結果は以下のとおりであり、大きな損傷は確認されなかった。(4月26日、7月4日お知らせ済) 今後補修および復旧を実施していく。

分類	点検結果	今後の対応方針
タービン	低圧タービン (A)	① 動翼と静翼との接触痕 ・ 接触痕の手入れを実施予定 ・ ラジアルフィンの手入れ (必要に応じ取替え) を実施予定
	低圧タービン (B)	⑪ 動翼と静翼との接触痕 同上
	低圧タービン (C)	⑫ 動翼と静翼との接触痕 同上
	高圧タービン	② 動翼と静翼との接触痕 同上

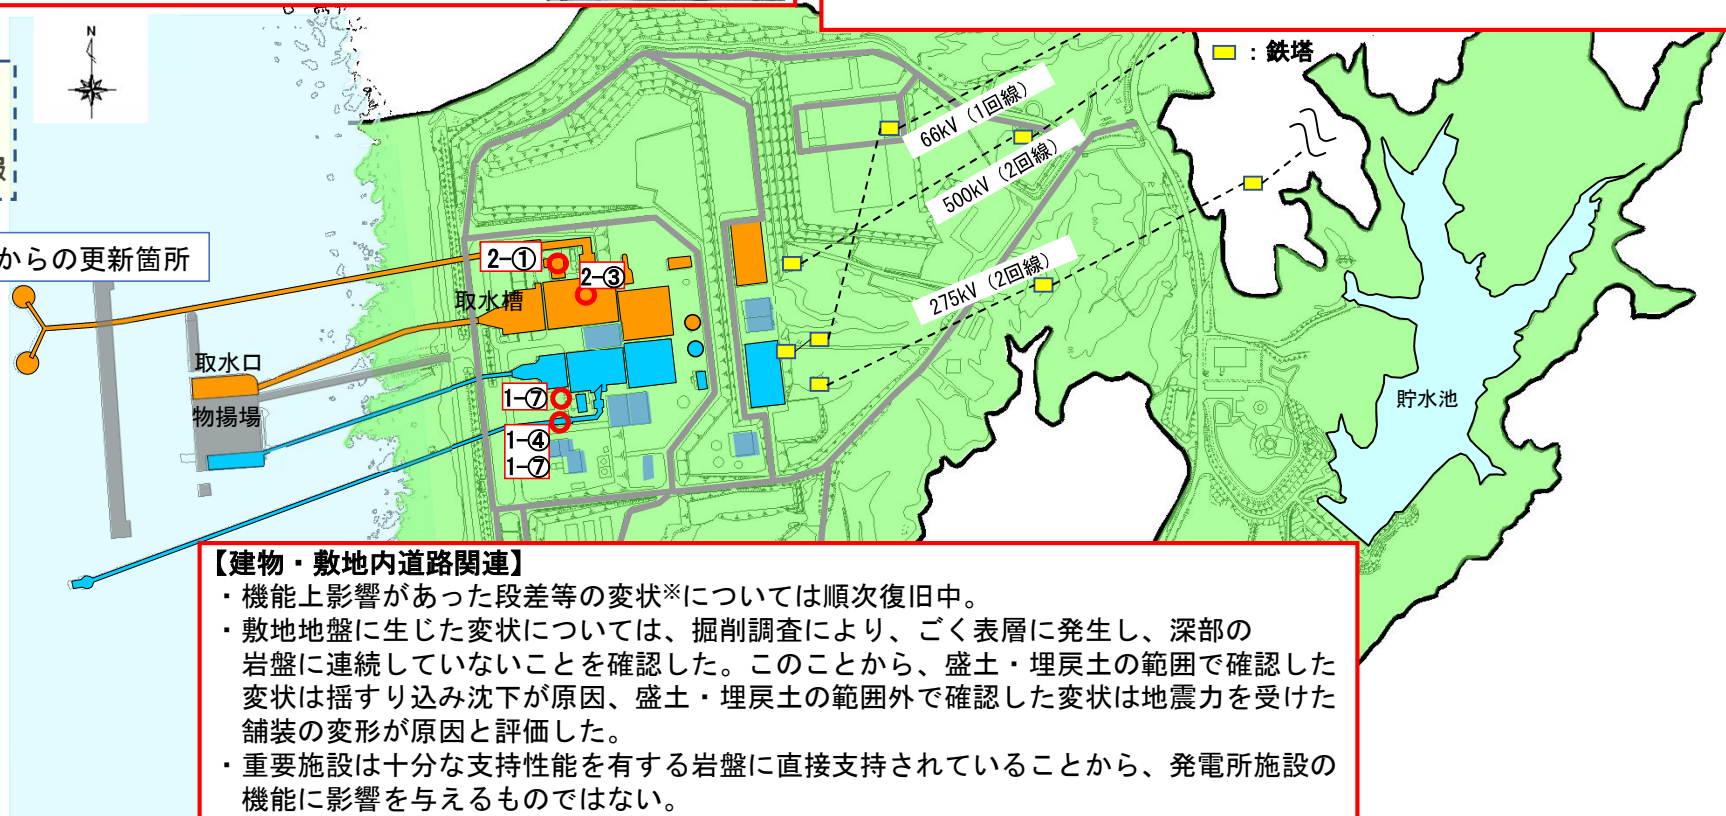
(2-③)

停止中の2号機低圧タービンにおいて「伸び差大」警報が発生した。全ての低圧タービンおよび高圧タービンの動翼と静翼との接触痕や、発電機回転検出器の損傷等を確認。

動翼・静翼等の主要な部位に大きな損傷は確認されなかった。

これまで確認された損傷箇所については、必要な補修を行っていく。
