第一中京圏トンネル(大針工区) における肌落ち災害

東海旅客鉄道株式会社
中央新幹線岐阜西工事事務所

1. 災害発生状況

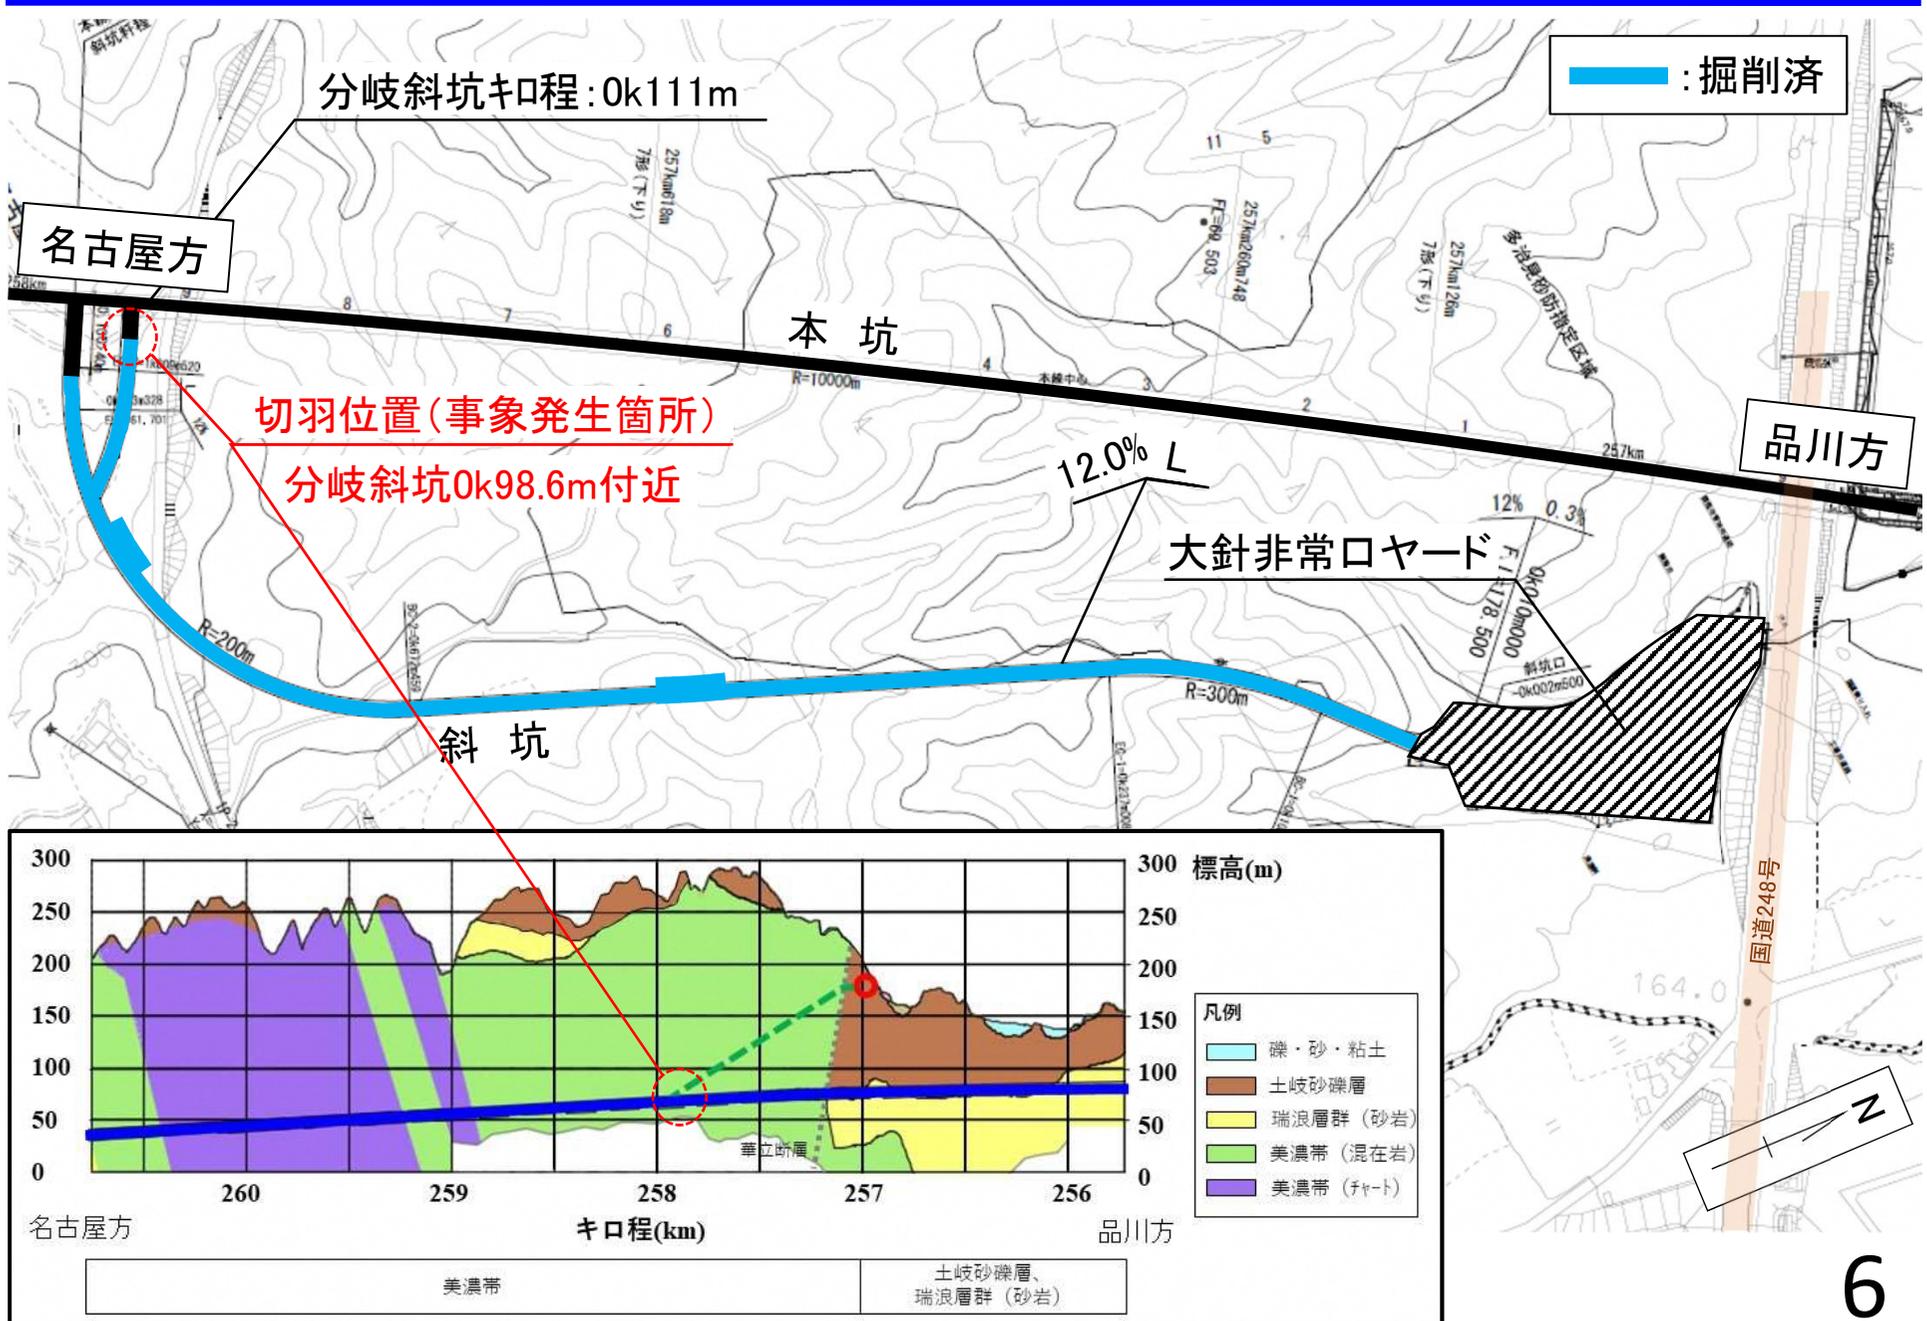
事象発生箇所

- ・工事件名 : 中央新幹線 第一中京圏トンネル新設(大針工区)
- ・請負会社 : 佐藤工業・大豊建設・鈴木工業 工事共同企業体(JV)
- ・発生日時 : 令和6年7月30日(火)18時03分 天候 晴れ
- ・発生場所 : 分岐斜坑0k98.6m付近 土被り約210m
- ・受 傷 者 : 一次下請作業員 44歳 経験年数6年
- ・概 況 : 受傷者は、0k98.6m付近で装薬のため、ドリルジャンボのマ
ンケージに乗り、切羽左下側から中央部へ移動していたと
ころ、肌落ちが発生したため、受傷
- ・受傷程度 : 両側下顎骨・右頬骨・頸椎・右肩甲骨・腰椎・右足首骨折
(7/31顔手術、8/14足手術、9/2～一般病棟)

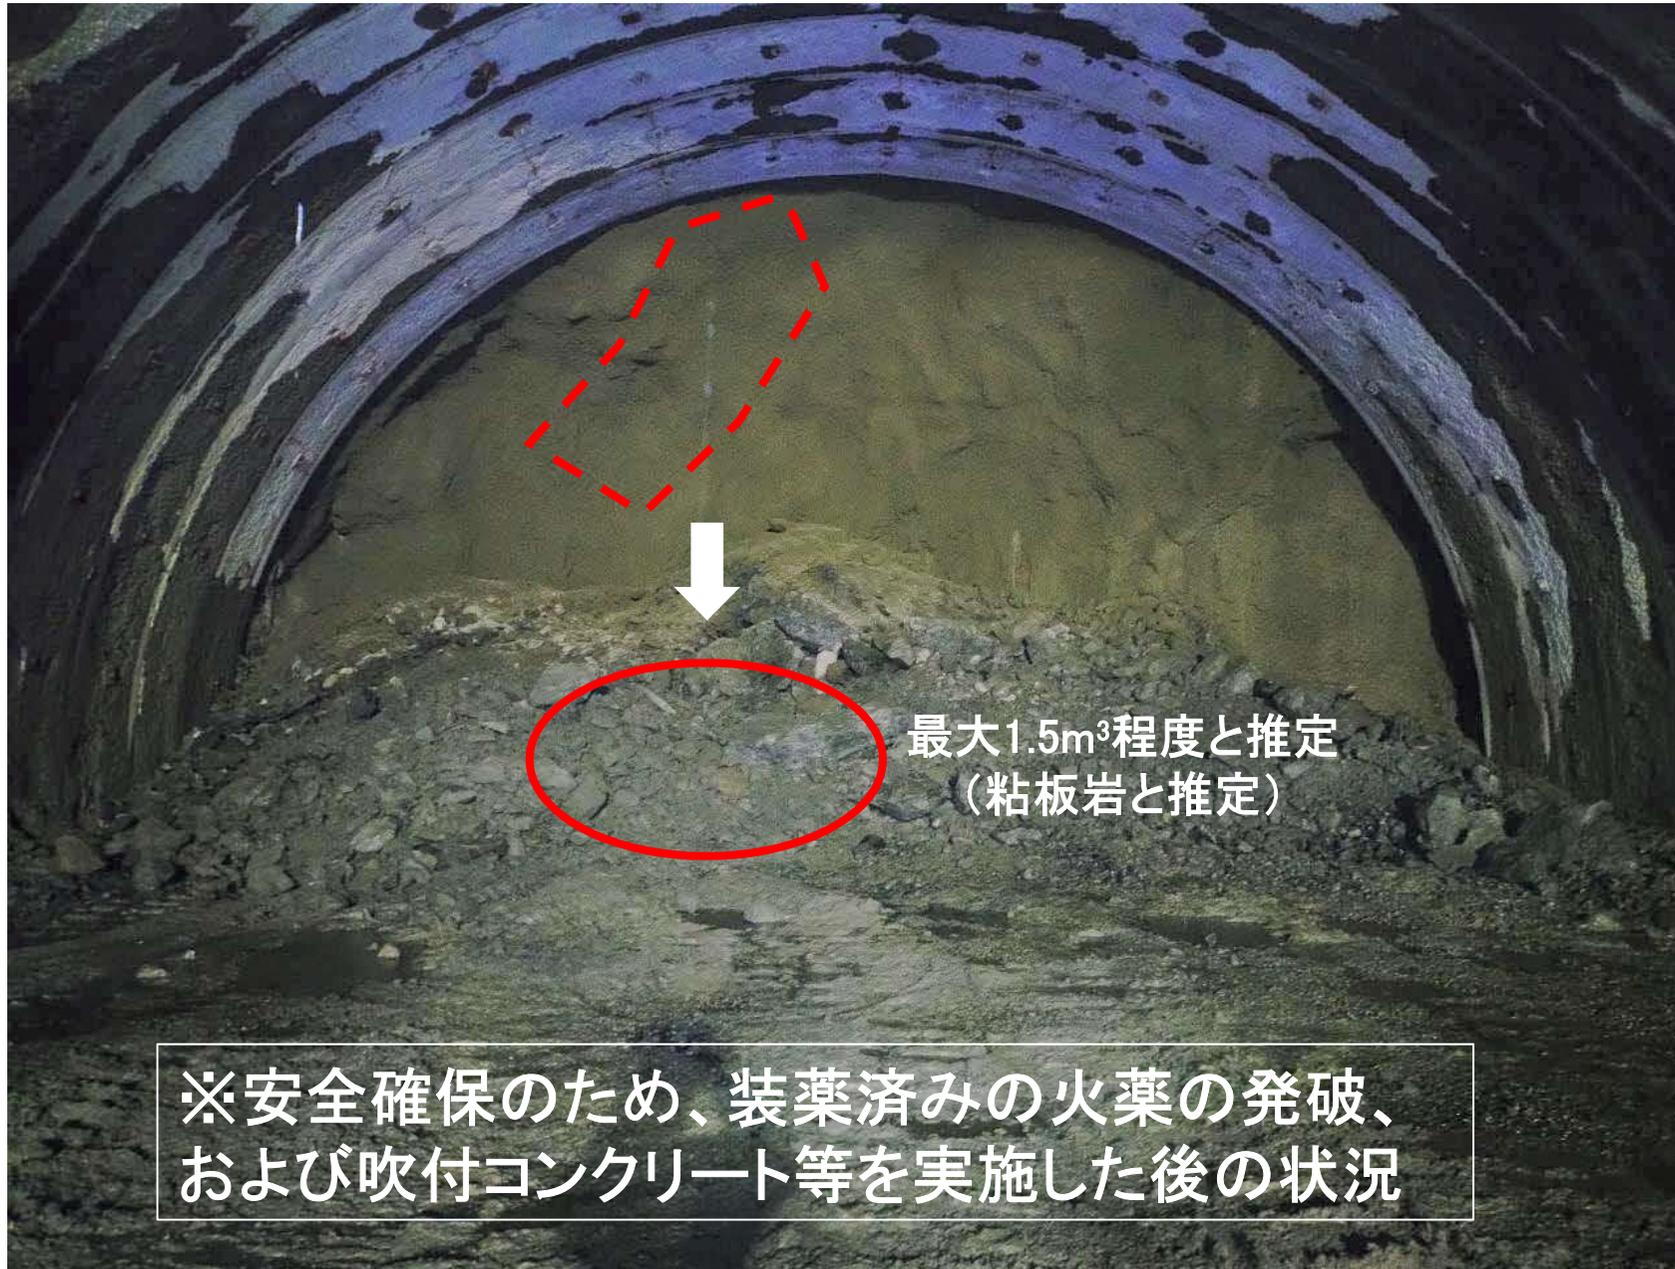
肌落ち後の切羽の状況(安全確保後)

⇒肌落ちの発生原因の特定には至らなかった 12

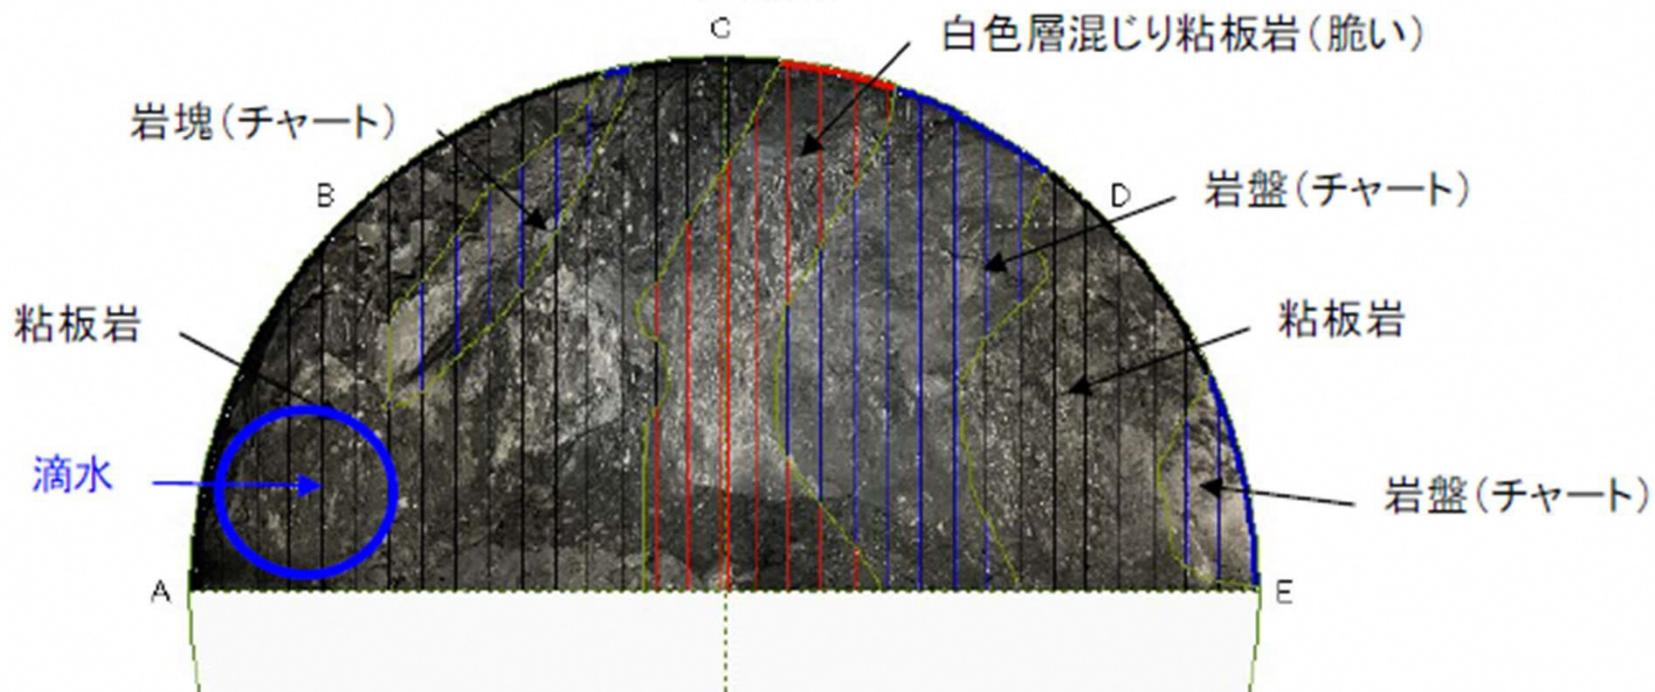
切羽観察簿【事象発生箇所から1m手前】

- ・粘板岩は切羽右肩から右根足にかけて目が細かく、目に沿って落ちやすい。
- ・白色層混じり粘板岩はキレツに沿って粘土を挟んでおり、アブラ目で抜け落ちる。
- ・岩塊(チャート)は硬質だが、目に沿って岩塊で落ちる。コソク後は安定している。

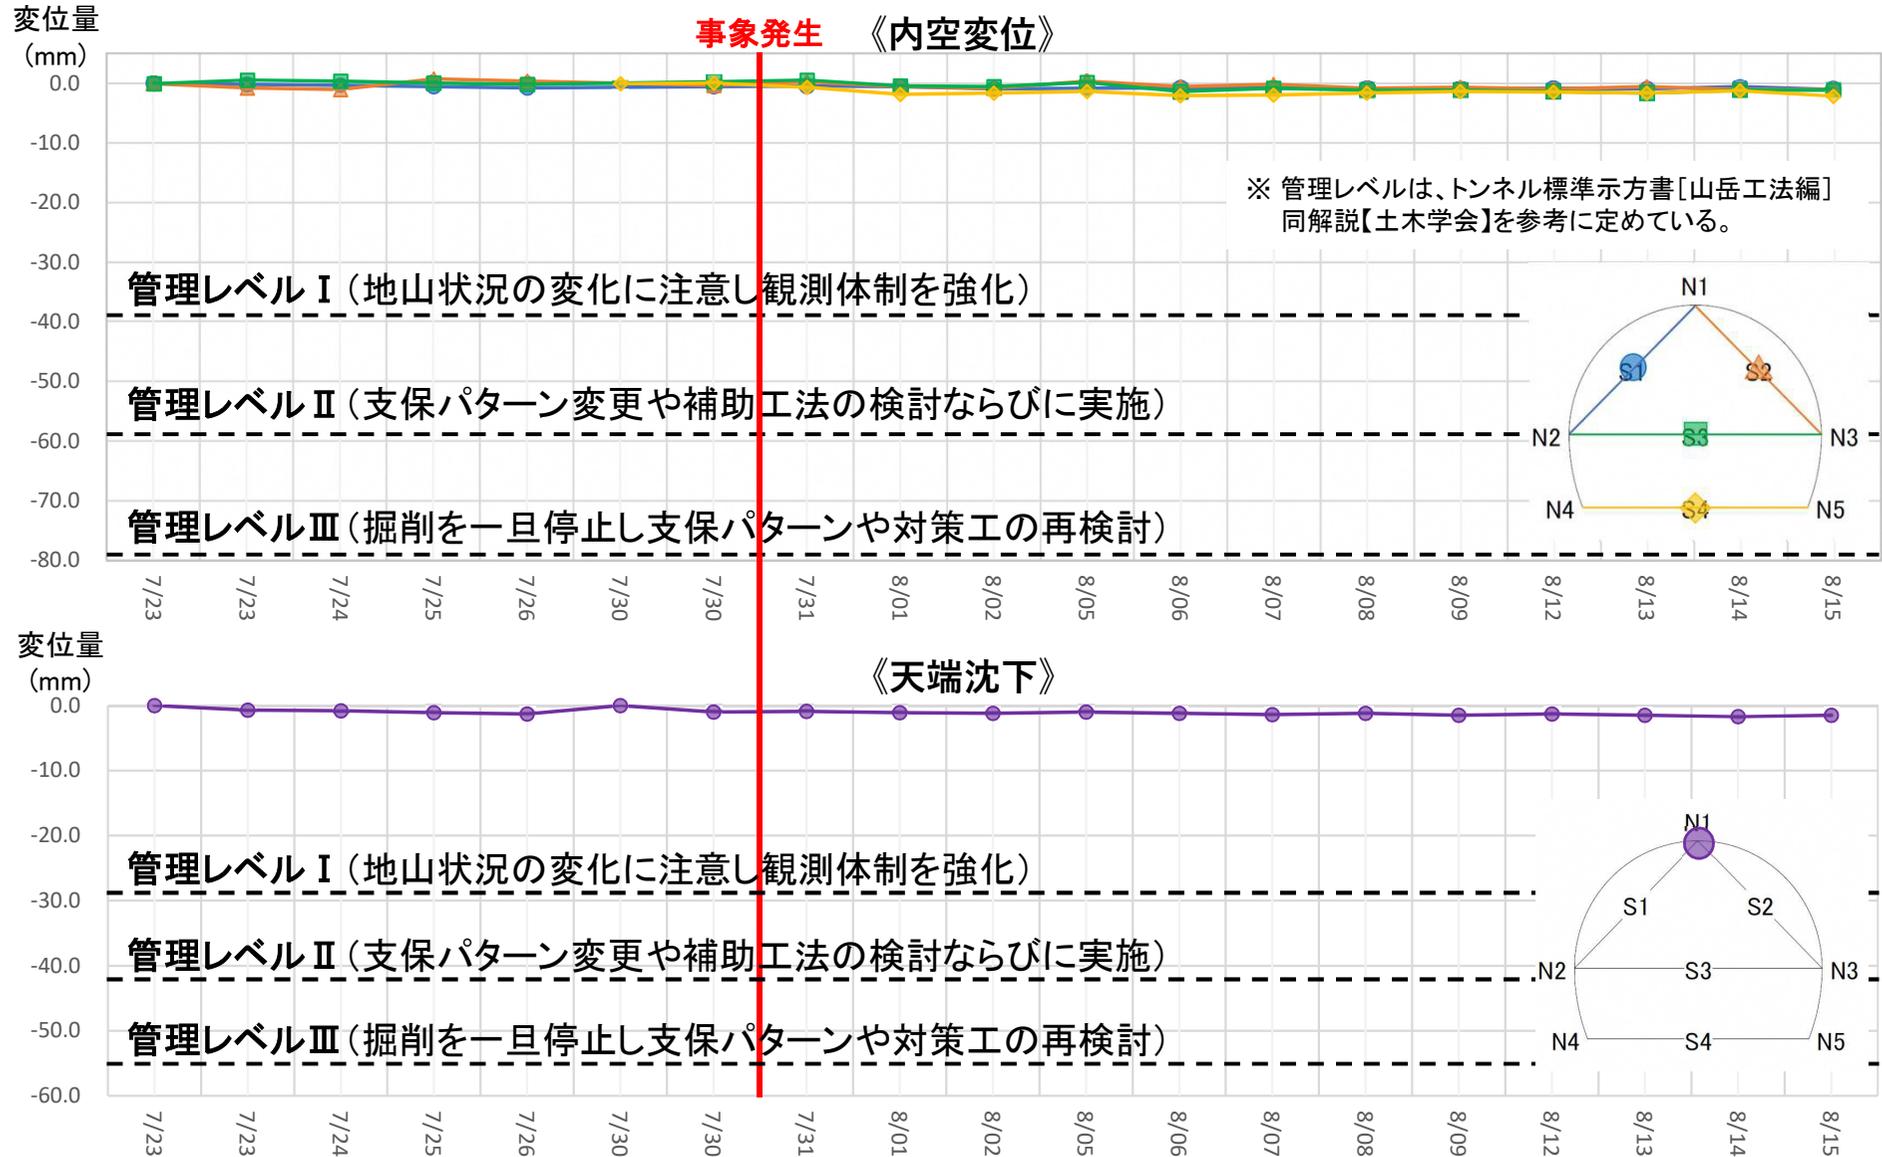
事象発生切羽の13m手前箇所での坑内計測結果

- ・坑内計測は20m毎に実施:切羽から13m手前の計測結果は、事象発生から最大約2mm。
- ・当該箇所の管理基準値 I (内空変位:39mm、沈下:27mm)を下回っており、事象発生後も大きな変化はなく、変位も収束している。

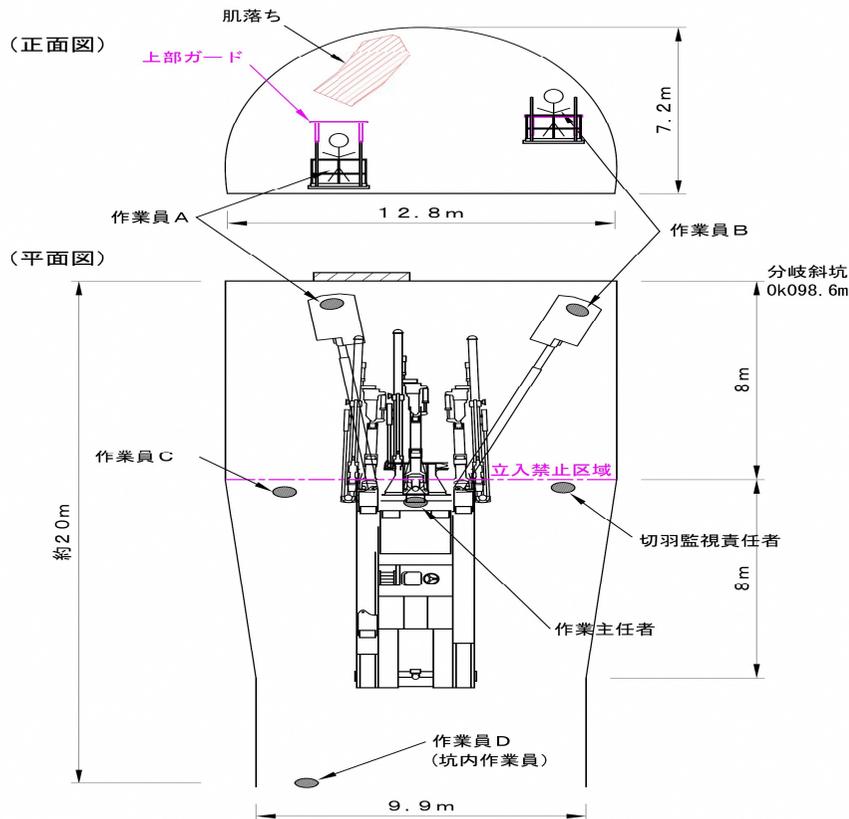
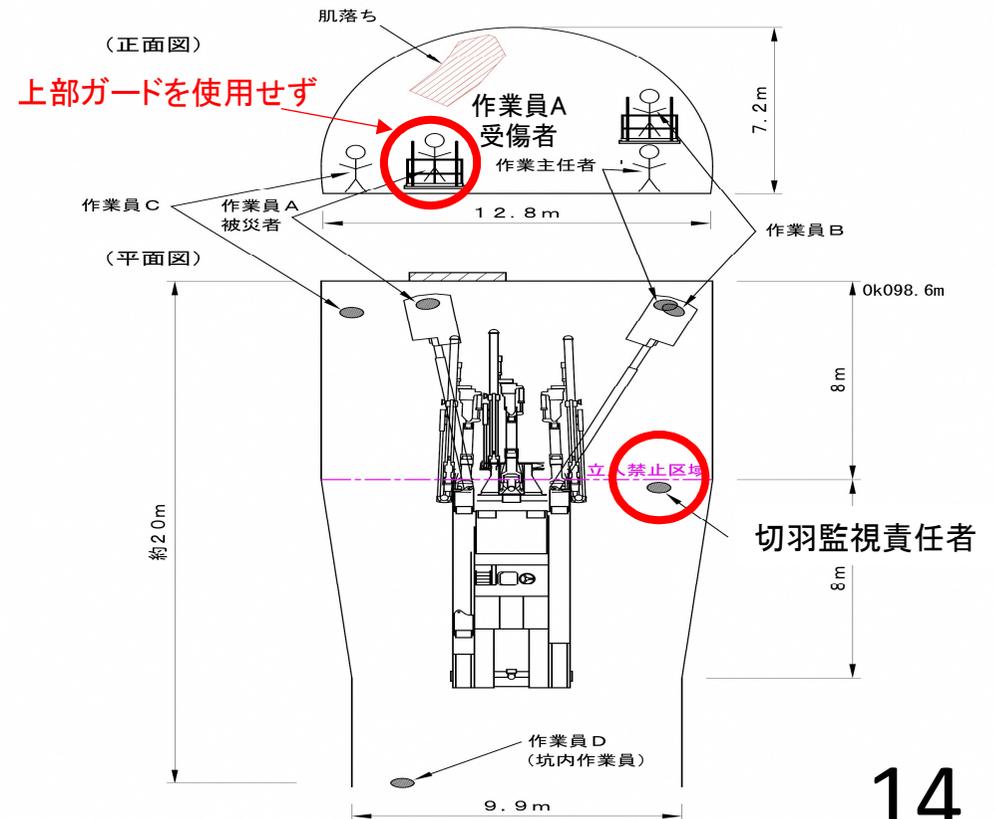
作業員種別	正しい取り扱い(作業手順)	今回の作業状況	評価
作業員A (受傷者)	・高所ではマンケージに搭乗	・高所ではマンケージに搭乗	○
	・切羽中央部では上部ガードを使用	・切羽中央部で上部ガードを使用せず	×
切羽監視 責任者	・切羽作業を常時監視	・切羽作業を常時監視	○
	・安全設備の使用状況の監視	・上部ガードの不使用に対する注意なし	×

・受傷者が、補助的な肌落ち災害防止対策であるマンケージの**上部ガード**を切羽中央部で使用する作業手順であったが、**使用しなかった**

・切羽監視責任者が、受傷者の**上部ガード不使用を注意しなかった**

⇒切羽中央部での装薬作業では、上部ガードの使用を徹底する
(上部ガード未導入工区では、設備的防護対策を施すことが
困難な場合に準じて、監視体制を強化する)

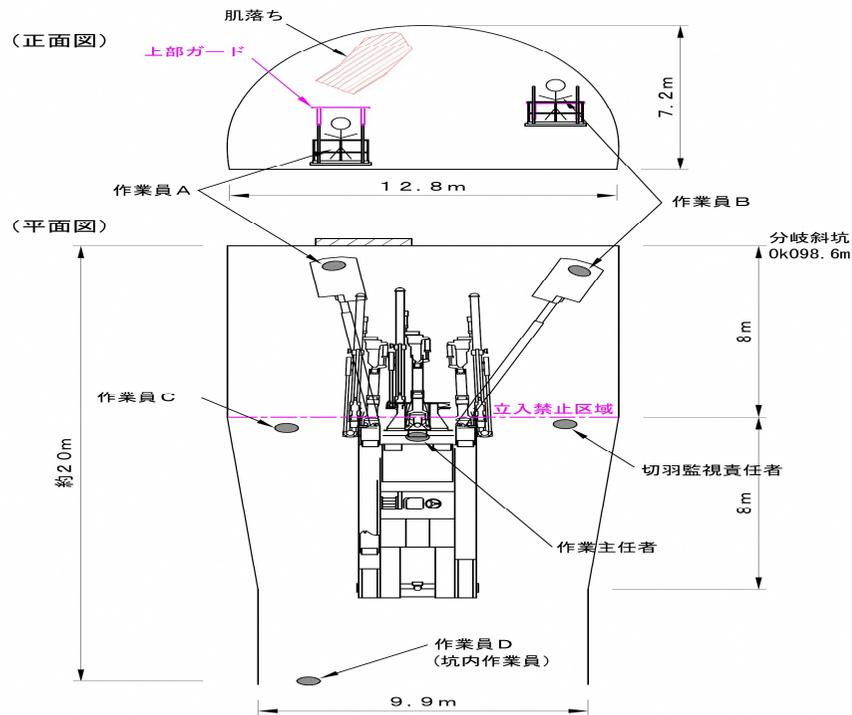
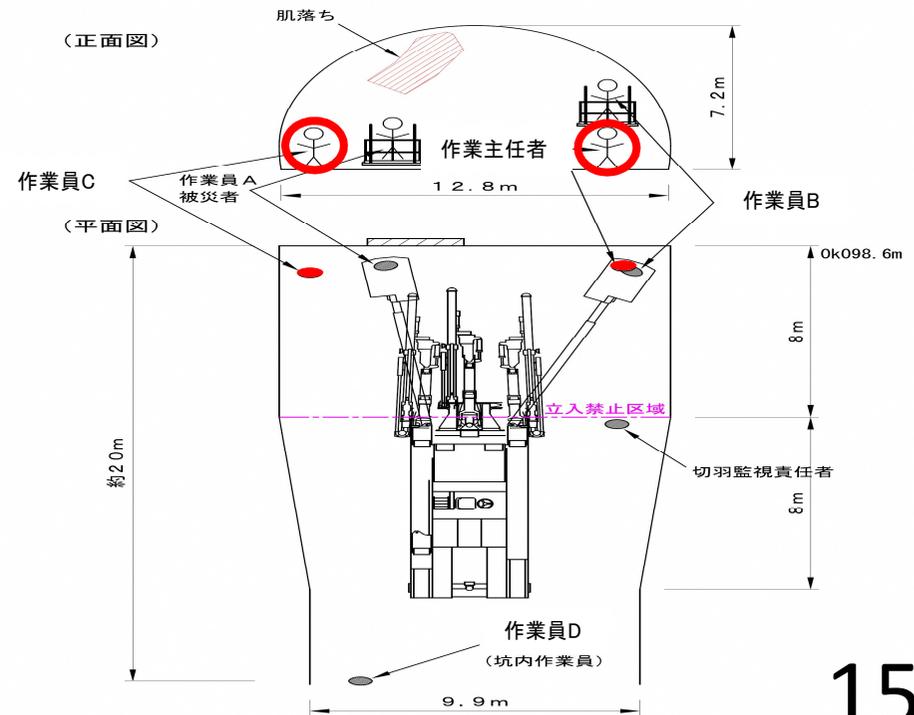
作業員種別	正しい取り扱い(作業手順)	今回の作業状況	評価
作業主任者	・適切な作業員配置の決定	・計画から逸脱した作業員配置を黙認	×
	・立入禁止範囲外で待機	・立入禁止範囲に立ち入って作業した	×
作業員C	・立入禁止範囲外で待機	・立入禁止範囲に立ち入って作業した	×
作業員B	・高所ではマンケージに搭乗 ※切羽外周部では上部ガード使用不可	・高所ではマンケージに搭乗 ※切羽外周部では上部ガード使用不可	○
作業員D	・立入禁止範囲外で待機	・立入禁止範囲外で待機	○

・作業主任者が、**計画から逸脱した作業員配置を黙認し、作業員とともに立入禁止範囲内に入って作業した**

⇒・本事象の再周知・再教育、継続した教育の場を設ける
・元請と下請作業員の作業所ミーティングを追加
(週1回昼夜勤の交代時間に合わせて全JV職員と下請職員)
・全作業員の手順を遵守する誓約書を取得
・当面の間、切羽付近での作業時にJV社員が立会
