令和6年度に建設工事で発生した事故事例（架空線事故）

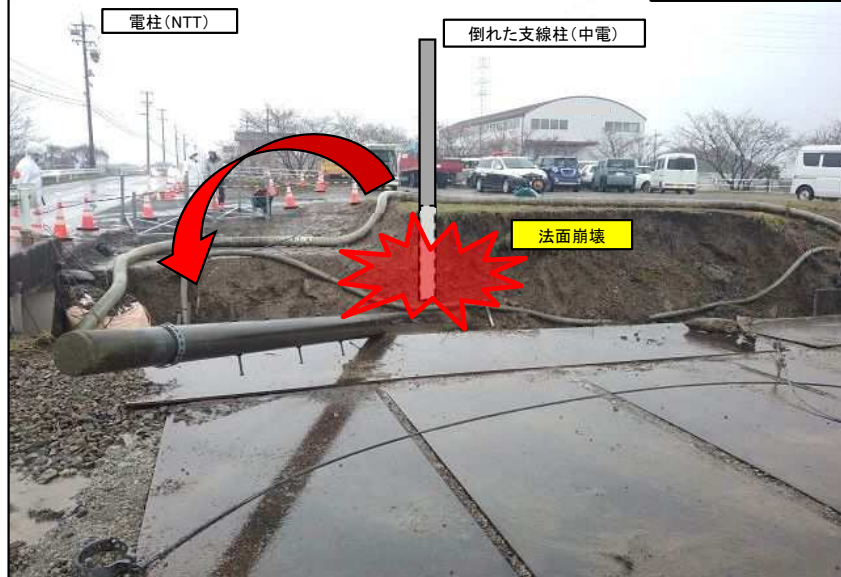
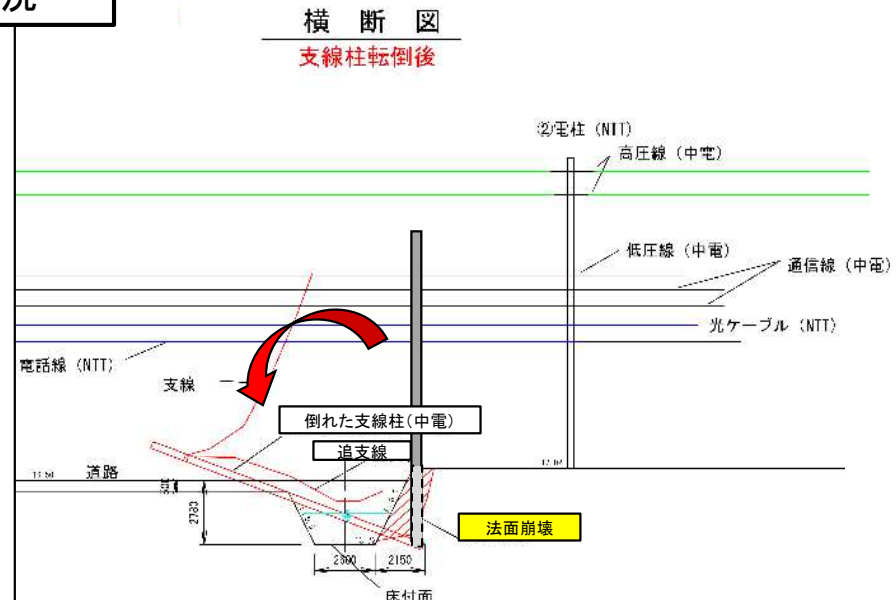
事故現場状況

- ・ 函渠工設置のために床掘済であった箇所が降雨による増水で法面崩壊し、近接している中部電力パワーグリッドの支線柱及び追支線（アンカー）が倒れた。

- ・ 電線管理者と事前に現場立会し、施工方法等の確認をとっていたが、電柱の根入れが想定より浅かったこと。
- ・ 洗堀を想定した法面の養生を講じなかったこと。

【被害状況】 公衆物損 支線柱及び追支線破損 (通信障害なし)

- ・ 増水時に法面崩壊することがないように法面保護対策を行う。
- ・ 増水時の水量にも考慮した余裕のある排水ポンプを設置する。
- ・ 日々の危険予知活動にて、現場に潜む危険箇所を、危険予知活動で見つけ出し、社内にて危険予知を行い周知・徹底する。

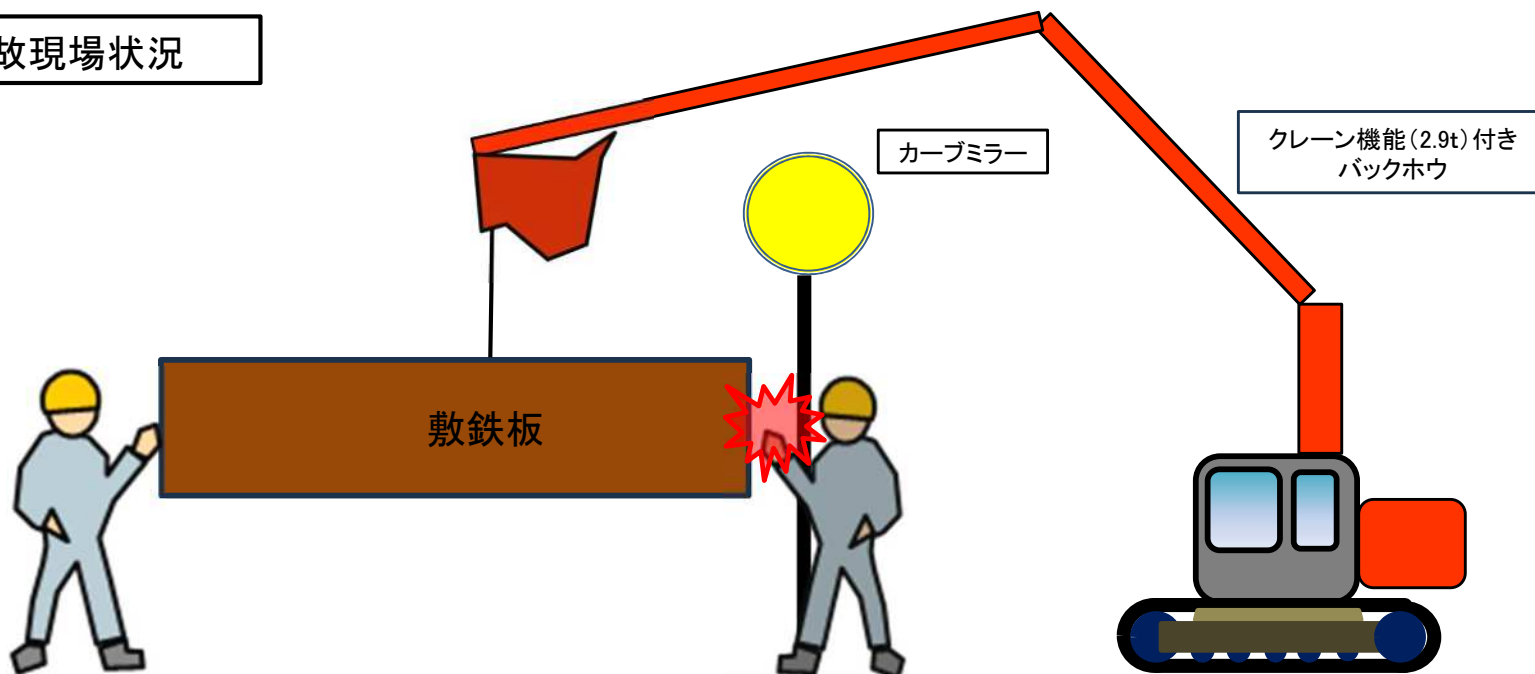
事故現場状況

クレーン機能(2.9t)付バックホウで敷鉄板の荷下ろし作業中、吊り荷が動いたため、吊り荷の位置調整を行っていた作業員の左手が、隣接するカーブミラーの支柱と敷鉄板の間に挟まれ、手の甲を打撲した。

- ・事故当日は、全員で作業内容の確認、KY活動を実施していた。しかし、作業員が吊り荷に直接接触してはならないことについては、認識が不足しており、事故発生時は吊り荷に作業員が直接接触して作業を行い、吊り荷を安定させるための介錯ロープなどを使っていなかった。
- ・敷鉄板の仮置き場所は、カーブミラーやガードレールなどの既設構造物に近接し、仮置き作業のためのクレーン作業を行う場所として適していなかった。
- ・作業員以外に合図者を配置していなかったため、作業を監視し、作業員が既設構造物に近接している点や、吊り荷が揺れる等の危険を重機操作員及び作業員に知らせることができなかった。

【被害状況】 業者人身 19歳 左手打撲挫傷

- ・重機稼働中は、作業員は吊り荷に近寄り作業することを禁止し、吊り荷を安定させる場合は、吊り荷から離れ介錯ロープ（フック）等を用い安定させる。また、吊り荷の吊り上げを安全に行うため、3・3・3運動を徹底する(30cm吊り上げ、3秒停止、吊り荷から3m離れる)。
- ・資材の吊り作業時は、作業員のほかに合図者を1名設置し、作業を監視、指示し、必要に応じて重機操作員及び作業員に危険を知らせる体制を確保し作業を実施する。
- ・作業員のヒヤリハットレベルの事柄から速やかに発注者を含めた関係者と情報を共有できるように、安全教育及びKY活動時に注意喚起する。また、監督員から元請け業者に対しても、事故防止の日や段階確認、現場立会時に注意喚起する。
- ・今回の事故を受け、上記対策を作業手順書や車両系建設機械作業計画書に追記を行い、改めて作業員全員に対し、安全教育を行う。元請け業者は、作業手順書や車両系建設機械作業計画書に追記した内容を施工計画書に反映し、監督員から了解を得た後に作業を実施する。

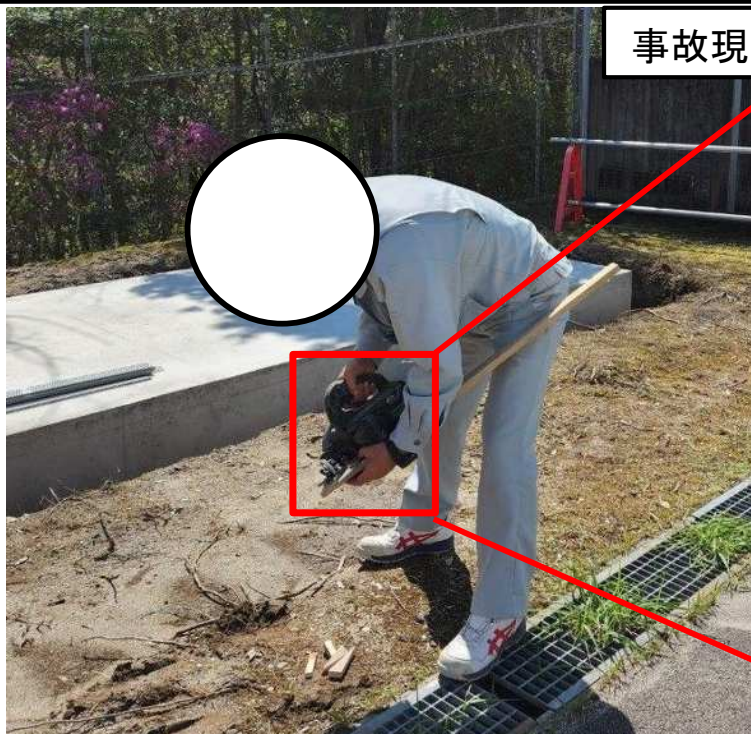
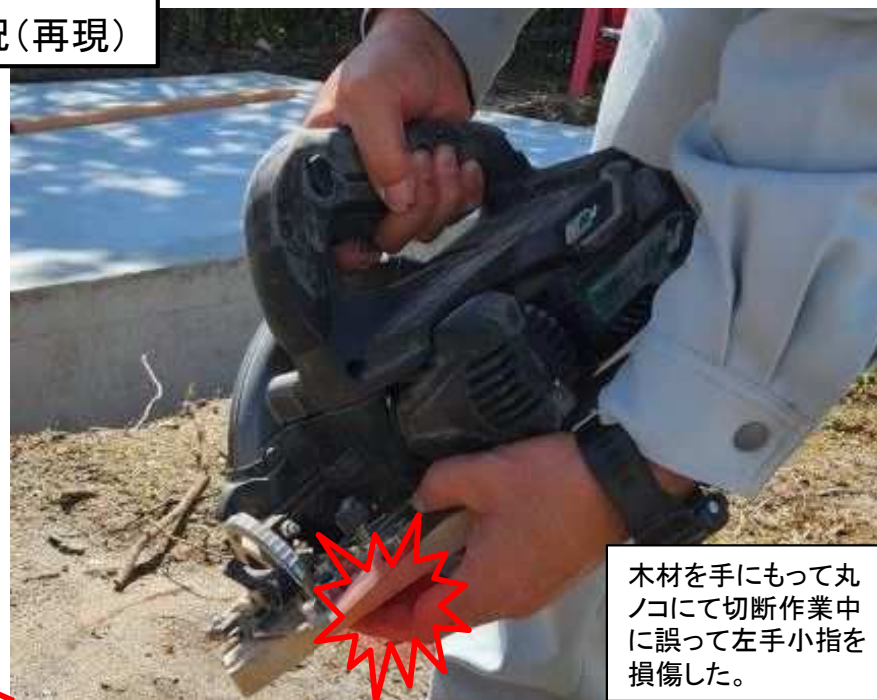
事故現場状況(再現)

- ・電動のこぎりで木材を切断する際に、手で木材を持って切断作業を行ったこと。
- ・木材を地面もしくは作業台に木材を置き、動かないように固定しなかったこと。
- ・回転刃が身体に触れるおそれがないように作業するべきであり、危険性に対する認識が不足していた。

木材を手に持って丸ノコにて切断作業中に誤って左手小指を損傷した。

【被害状況】 業者人身 左小指挫傷（全治3週間程度）

- ・電動のこぎり等で木材等を切断する際には、切断物を手に持つなど不安定な状態で作業せず、安定した台などに固定して切断する。
- ・電動工具を使用する作業予定がある場合は、毎月の安全教育にて、切創、巻き込まれ飛散事故等の危険性を周知徹底する。
- ・KY活動時には「電動工具記入欄」に記入漏れがないよう、改めて作業員に周知徹底し現場代理人が現場巡視を行った際、用途不明の電動工具を見つけた場合は、作業員に注意を行う。

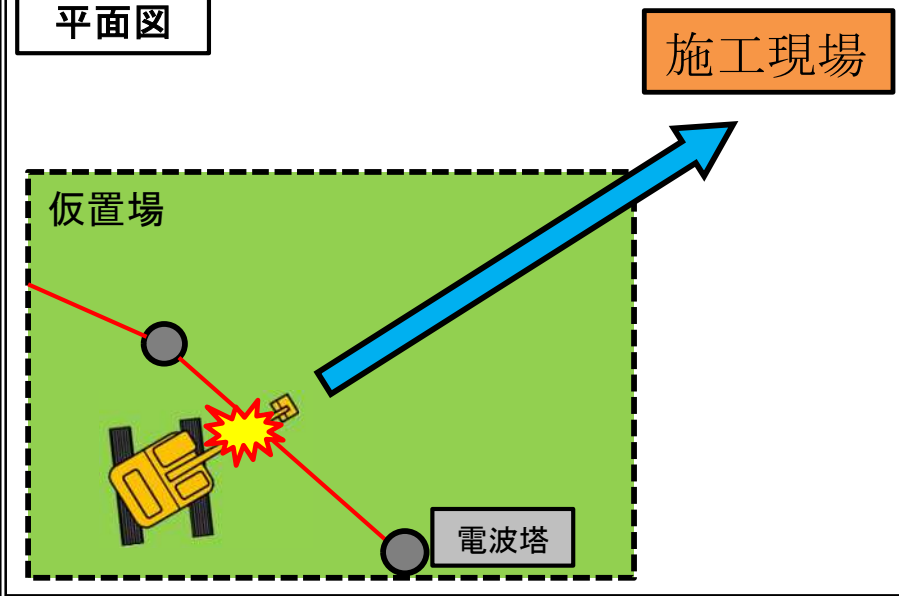
平面図

0.7m3BH を重機仮置き場から現場出入口まで移動させようとブームを上げ旋回した際、携帯電話用の架空線に接触し、破断させた。

- ・重機仮置き場での安全確認を怠った。
- ・重機を移動させる前に周辺の障害物等の事前確認を怠った。
- ・監視人が不在であったにもかかわらず重機を移動させた。

- ・現場の状況変化に応じた安全対策の徹底を図る。
- ・架空線等上空施設の位置を明示する看板等の設置。
- ・カラーコーンを設置し、立ち入り禁止とする。
- ・架空線等事故防止チェックリストを必ず作成し、上空施設の事故防止に努める。
- ・重機運転者は架空線付近で作業する際、監視人の合図なしでは重機を動かさない。

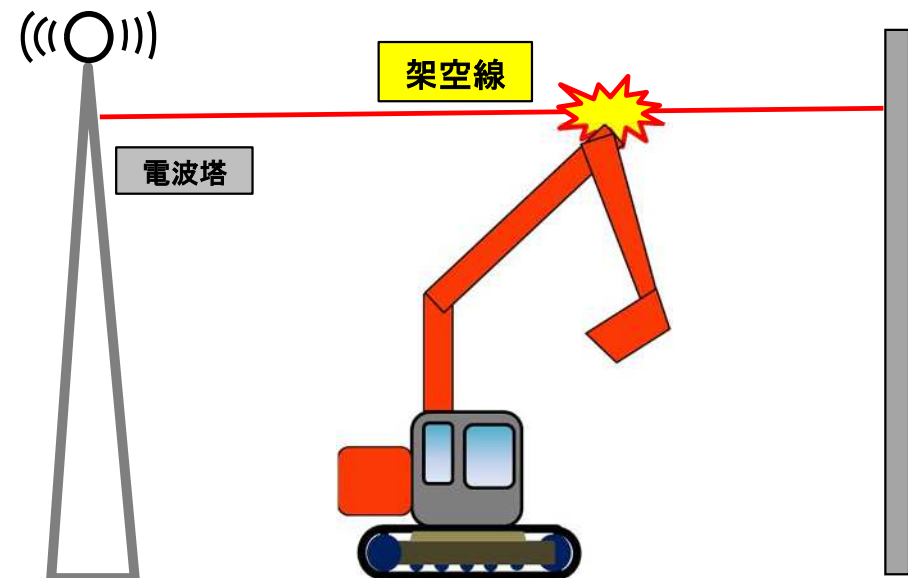
現場状況図

【被害状況】 公衆物損 携帯電話用の架空線破断（通信影響なし）

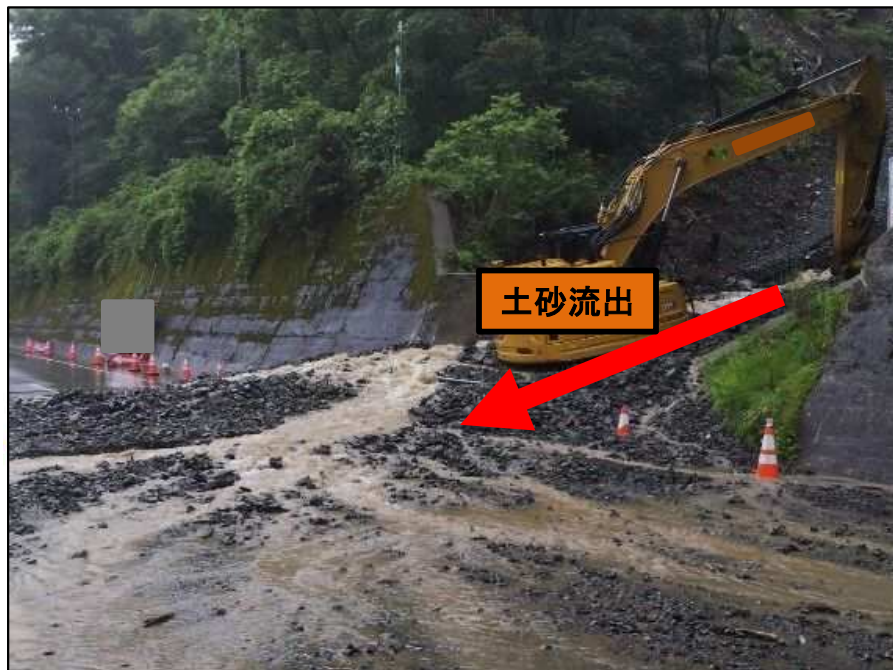
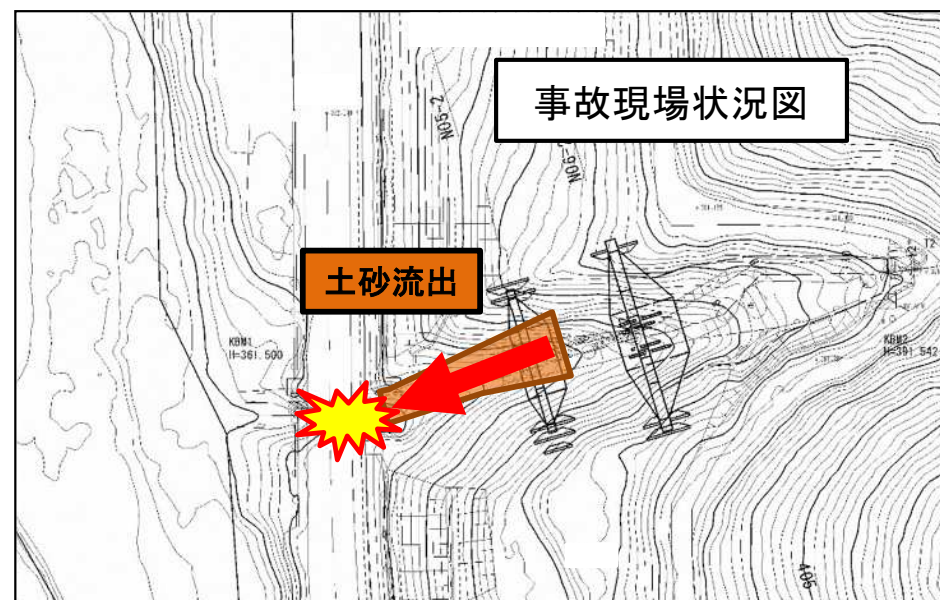
事故現場状況図

進入路の柵工に敷鉄板を敷設し、排水対策として横断暗渠部に仮排水（φ500 mm×3本）を設置、敷鉄板には50 cmの開口部を設けていたが、想定外の降雨により、上流からの土砂により排水対策である開口部が埋まってしまったため、国道まで土砂が流出した。

- ・想定外の雨量に対して、それ相応の対策を講じていなかった。（敷鉄板の撤去及び大型土のうの設置等）

【被害状況】 公衆物損 国道へ土砂流出（人的被害無し）

- ・施工計画書に大雨の場合の対応策を記載する。（敷鉄板の撤去及び大型土のうの設置等）
- ・今回の公衆災害を踏まえ、会社全体で原因と対策について周知徹底を図る。

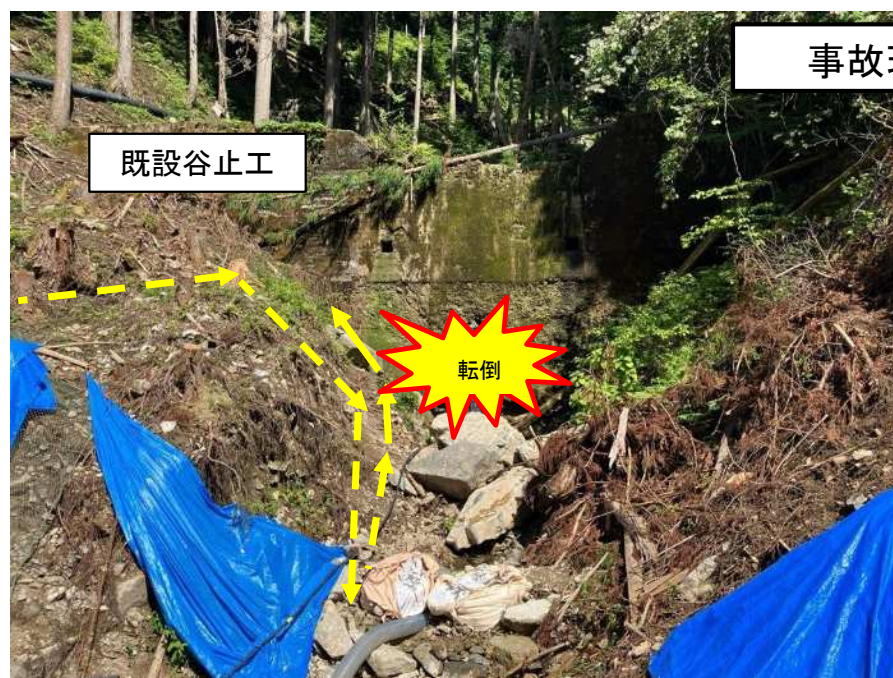
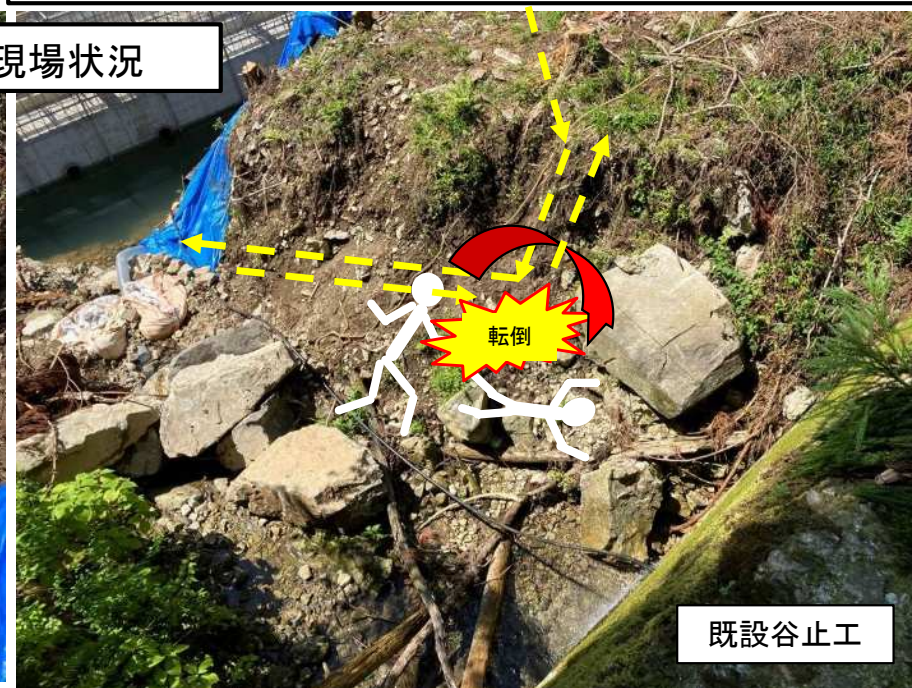
事故現場状況

現場仮設状況を点検し、作業現場へ戻ろうとした際、石につまずき転倒し転石に胸部右側を打ち付けた。

- ・巡回箇所には歩道及び転倒防止柵を設置していなかった。
- ・巡回箇所付近に注意看板を設置していなかった。
- ・巡回箇所のうち、急勾配区間に階段を設置していなかった。

【被害状況】 業者人身 右側胸部打撲傷、右第9肋骨骨折、頭部打撲擦過傷

- ・巡回箇所には歩道及び転倒防止柵（単管を打込み、法面で使用するロープ（同等品）を緊結した物）を設置。
- ・巡回箇所付近に注意看板を設置。また、朝礼時等においても作業員に注意喚起を徹底する。
- ・巡回箇所のうち、急勾配区間には階段を設置。
- ・巡回箇所の障害物（不安定な石等）は極力除去する。
- ・事故が発生した場合は、業務時間外でも県に報告することを、他現場を含めて徹底する。

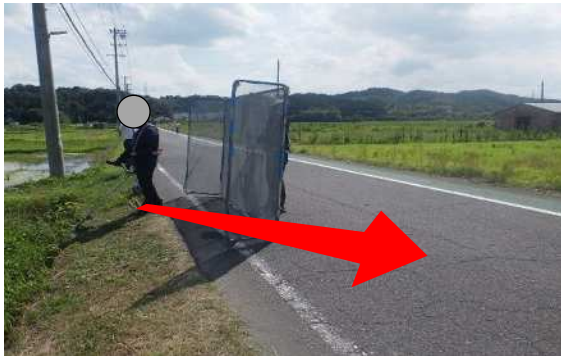
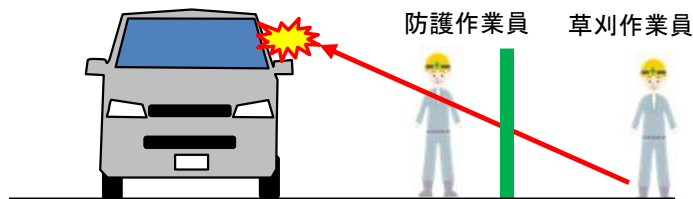
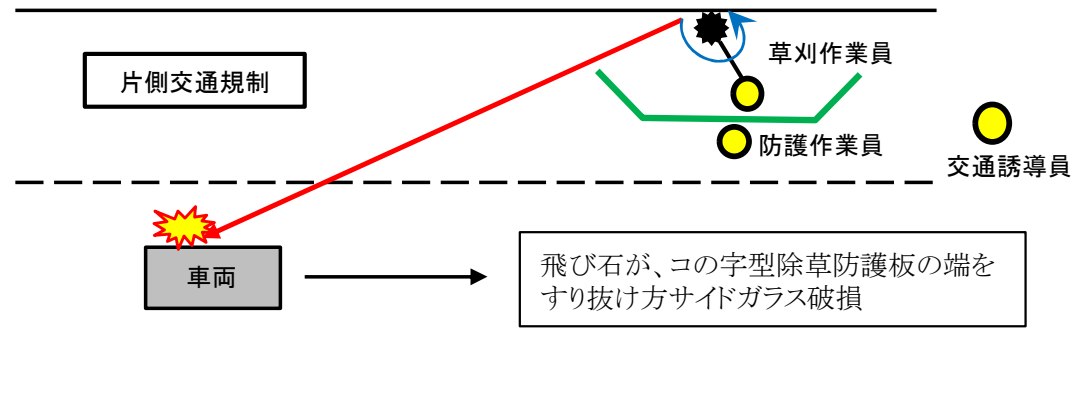
事故現場状況

肩掛け式草刈り機とコの字型除草防護板を用いて、片側交互通行を行いながら除草作業を行っていたところ、飛び石が発生し、走行中の軽ワンボックスの左後方サイドガラスが破損した。

- ・除草作業時に通行車両が近接するときは、交通誘導員の警笛により作業員に知らせ、作業を一時中止する対策を行っていたが、猛暑による注意力の低下や草刈り機の機械音により、作業員が警笛に気付かず、作業の一時中断がされなかった。
- ・刈り高 5cm 残しを目標に作業を行っていたが、法面の傾斜等により部分的に刈り高が低くなっている箇所があり、刈り刃が小石に接触したと思われる。
- ・除草防護板（高さ 1.8m × 袖 0.6m+中央 2.7m+袖 0.6m）を使用されていたが、左袖の端から飛び石がすり抜けて今回の事故に繋がった。

【被害状況】 公衆物損 一般車両サイドガラス損傷

- ・朝礼KY時には危険箇所の周知を徹底する。
- ・夏場の作業のため、熱中症対策並びに作業の注意力維持のためこまめな休憩をとる。
- ・除草作業前に浮石や瓶、缶等の異物の除去作業を入念に行う。
- ・除草作業時に通行車両が近接する際には交通誘導員の警笛だけでは猛暑や草刈り機の機械音により草刈り機作業員が警笛に気づかない場合があるため、交通誘導員の警笛を受けコの字型除草防護板作業員についても警笛を吹いて草刈り機作業員に注意をうながし、確実に作業を一時中断する。
- ・コの字型除草防護板の袖部の長さを延長する。（袖部長さ 0.6m→1.2m）
- ・刈り高 5cm 残しとし地面と刈り刃を接触させないため、刈り刃の中心部分にスペーサー（3cm厚）を取り付ける。

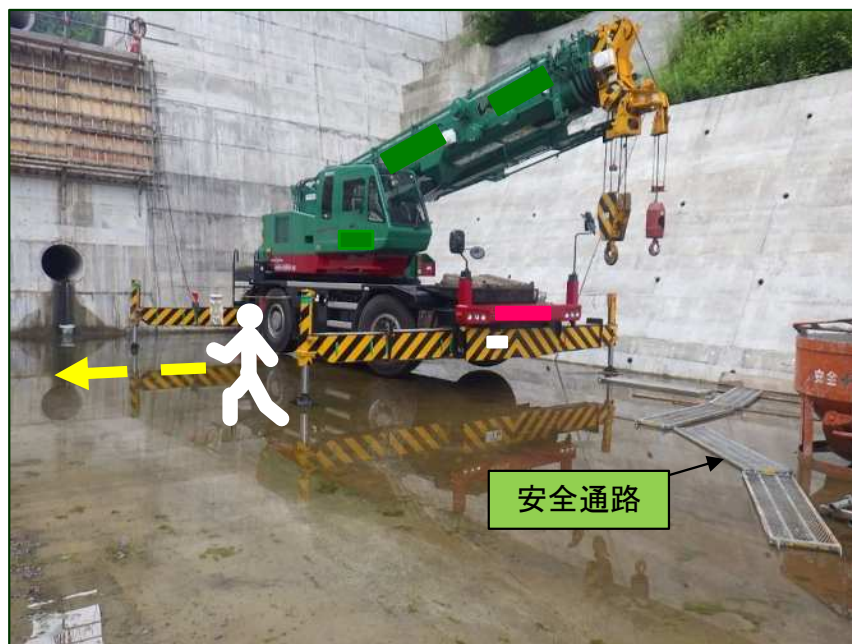
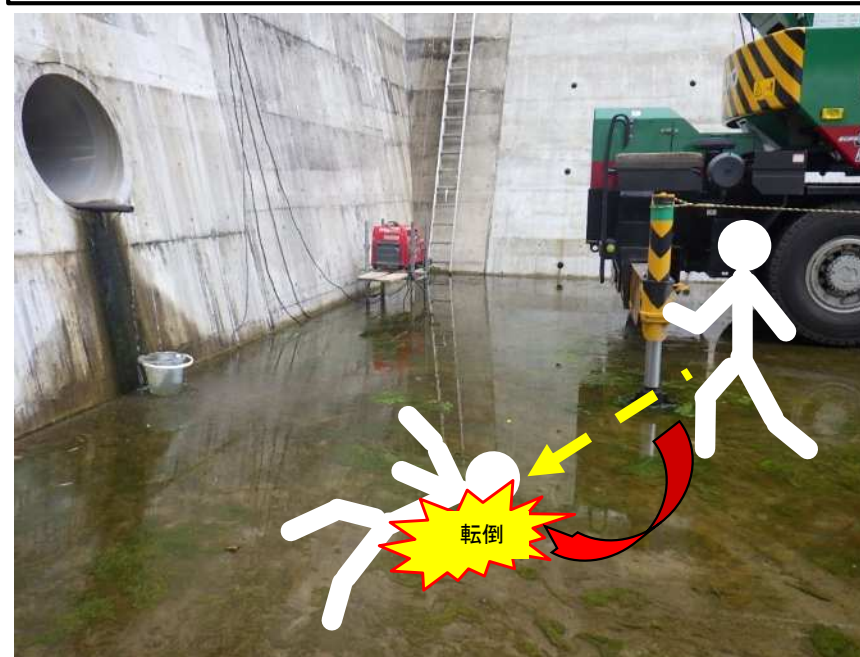
クレーンのオペレーターである作業員は、トイレ休憩のためクレーンを停止させ、運転席から降りて移動する途中、砂防堰堤の水叩コンクリートの上で足を滑らせ転倒し、腕を強打した。

・水叩コンクリート上には常時水に漬り、苔が繁茂すると滑り易く、滑り防止のため金属製の足場板を設置した通路を、左・右岸それぞれに設けており、作業員に安全通路を使用するよう指導を行っていた。しかし、事故当時、クレーンを降りたオペレーターは、金属製の足場板が設置された通路ではなく、水叩コンクリートの上を歩いて移動していたため、足を滑らせて転倒した。

【被害状況】 業者人身 左肘頭骨折

・今回発生した事故に関しての安全教育を実施し、安全通路の使用を徹底させる。
・作業員がわかりやすいように、通路出入口には安全通路標示を設置し、通路手摺には赤旗付トラロープで安全通路であることがわかるよう明示する。また、足場を連結固定して安全通路を設置する。
・水叩きコンクリート表面に苔が繁茂しないよう、作業前に随時高圧洗浄機にて除去して転倒災害防止に努める。また、堰堤背面の湧水を水中ポンプでポリエチレン管に排水して、水叩コンクリートに常時水が流入しないよう努める。

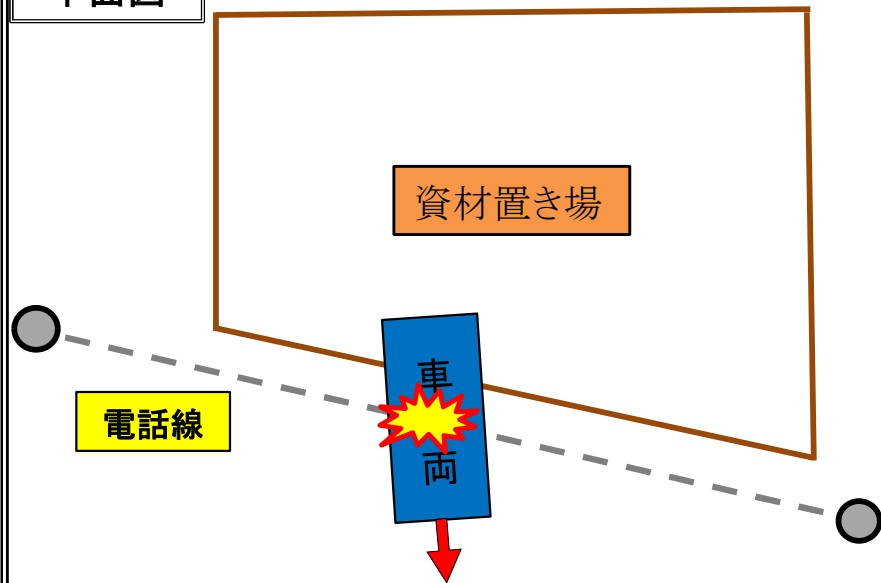
平面図

10tダンプをヤード内でダンプアップした際、全ての荷が一度に落ちなかったことから、ダンプアップしたまま車両を1m前進させて荷を落とし、荷台を戻す行動に移った。この荷台を戻す際、ヤードと道路との境界部の上空にあった電話線と荷台が接触した。

●運搬時の荷下ろし作業における運転手の不注意
・作業時、誘導員が監視をしており、注意を払っていたが、ダンプ運転手の行動（ダンプアップしたまま1m前進させて荷台を戻したこと）が一連で行われたため、抑止することが間に合わず、ダンプ荷台が電話線に接触した事故であり、運転手の安全意識の欠如が事故の主な要因。

- 1 安全教育による作業員の安全意識の向上
 - ・工事再開前の現場従事者への安全教育の再度の実施
 - ・架空線周辺での運搬等の作業の際における運転手と見張員の合図方法の事前確認を実施
 - ・指差呼称の基本動作を徹底（朝礼時安全唱和に指差呼称を追加）
- 2 現場内安全対策の実施
 - ・架空線があることを示すのぼり旗の増設
 - ・架空線がない資材置き場用地の確保
 - ・ダンプ運転席に荷台が上がった状態であることを示す「回転灯」「ブザー」を設置
 - ・高さ制限を決めセンサーを配置、車両感知のブザー音と回転灯で警告する設備を設置
 - ・LEDテープライトを設置し視認性を高め注意喚起

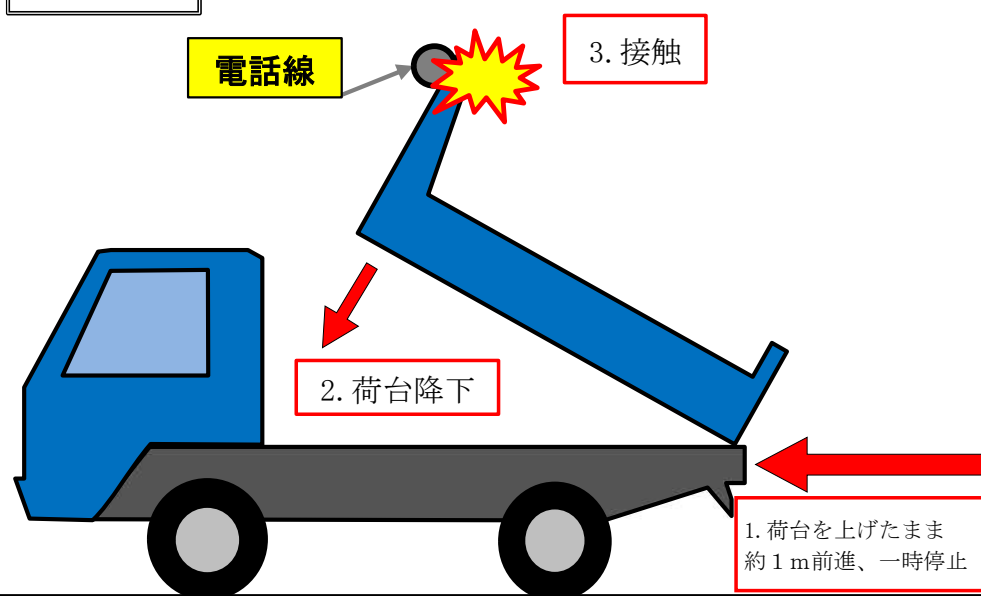
断面図

【被害状況】 公衆物損 電話線たわみ(通信障害損傷なし)

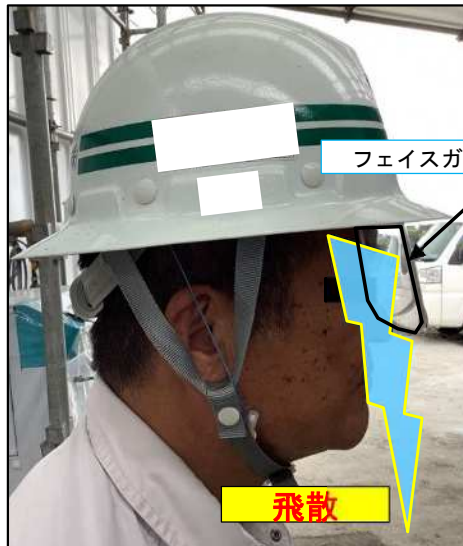
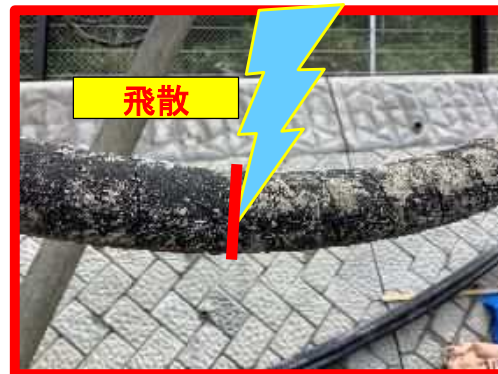
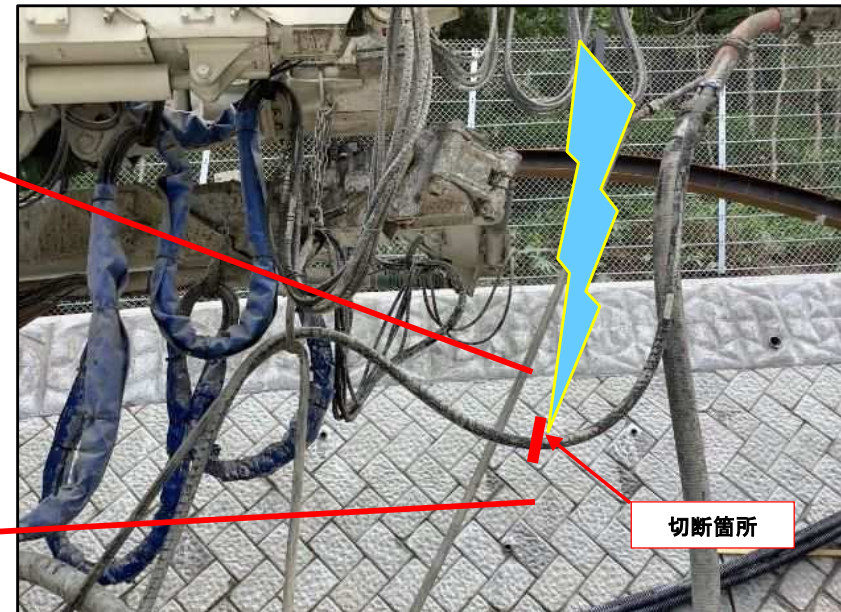
事故現場状況

トンネル掘削工事において、地山掘削面への吹付作業中、吹付する急結材を送り出すホースが閉塞したため、ホース内の圧抜きを実施し、閉塞箇所の特定を行う作業を行った。閉塞箇所を特定したことから、カッターナイフにより切断を行ったところ、ホース内には残圧があったため、閉塞していた急結材が着用していたフェイスシールドの下超しに飛散して目に入った。

- 作業員の安全意識の欠如、不注意
- ・ 残圧の可能性がある場合のホースの切断は、片方を折り曲げて切断時に圧がかからないようにした上で、更に万が一噴き出した場合でもホース切断面は作業する自分とは反対側の裏面を切断することで自身の安全を確保する必要がある。
- ・ ホースを折り曲げて圧がかからない状態で切断するためには、2人で作業を行う必要があったが、1人で作業したこと。
- ・ 前日からの降雨により急結材のダマ発生が多い中、閉塞が何度も発生したことによる作業遅延への焦りが安全意識の欠如と不注意な作業に繋がった。

【被害状況】 業者人身 両眼化学外傷(3ヶ月程度通院)

- 安全教育等による作業員の安全意識の向上
- ・ 非定常作業が発生した場合は、直ちに一旦作業をやめ、関係する作業員で打合せを行い、作業を再開する。
- ・ 非定常作業の発生後、発生が予測される場合は、関連作業に係るKY活動、作業開始前点検、巡視指導において、安全データシート等を用いて留意事項を周知する。
- ・ 安全データシートを現場事務所、朝礼看板、使用場所、関係機械の各所に掲示する。
- ・ 閉塞除去作業手順を吹付機に掲示することにより周知する。
- ・ 一人作業をしない・させないため、役割分担を明確にし、職員、職長が巡視の際に確認する。また、一人作業をしないよう朝礼などで指導を徹底する。
- 現場内の安全対策
- ・ ホースの閉塞除去作業時はゴーグルタイプの防護メガネを使用する。
- ・ 洗眼水を現場事務所、坑内に位置を決めて設置する。設置場所は切羽進行に合わせ移動する

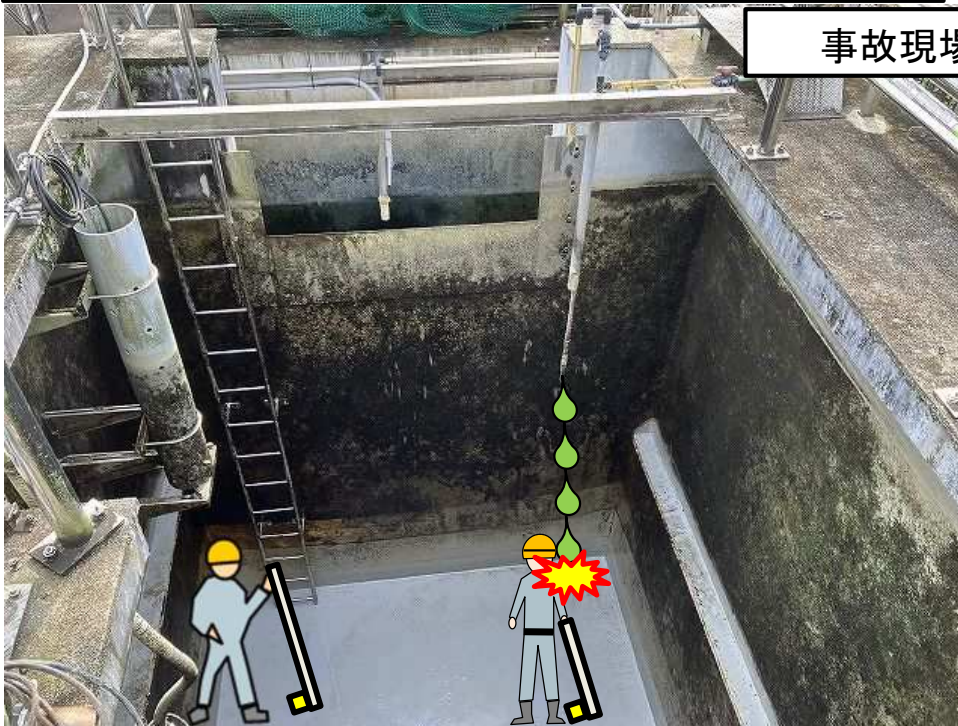
事故現場状況

浄水場の着水井の水抜き清掃作業時、注入停止中の水酸化ナトリウム注入配管が熱されたことにより圧力が高まり、管内の残留薬液が押し出されて漏れ、配管直下で作業していた2名に滴下して首に熱傷を負った。

- ・これまでも同様な作業を年1回、毎年繰り返していたが、水酸化ナトリウム注入ポンプは停止させて作業しており、なおかつ薬注室の薬品注入配管元バルブは閉止していたことから、配管内圧力上昇により管内残留薬液が漏れだす危険性の認識がなかった。
- ・着水井清掃作業マニュアルには、高所からの転落などに対する記述はあるが、薬品に対する記述はなく、現場作業開始時のKY活動でも認識されなかった。このため、現場責任者、現場作業員等の全員が薬品漏えいに対するリスクをもっていなかったこと、並びに作業前に薬液が漏液しないような対策を取らなかったこと。

【被害状況】 業者人身 作業員2名共「第Ⅱ度熱傷 外用治療 2週間程度」

- ・作業前に薬品注入点側バルブ閉止、配管内の薬液がないことを確認するなど、漏液しないよう徹底する。
- ・作業マニュアルの見直しを実施し、作業中の薬品に対するリスクを追加する。
- ・薬品注入配管付近に劇物の注入点がある旨を現場掲示し、作業員に危険性、有害性、リスク低減措置を周知させる。
- ・着水井内での作業時には、保護具（保護面、保護メガネ、タイベックス等）を着用し安全を図る。
- ・薬液注入配管から漏れることを想定し、防護シート、保護管、液受け容器などを設置し作業を実施する。
- ・作業前には上記のチェックシートを用いてKY活動を行う。

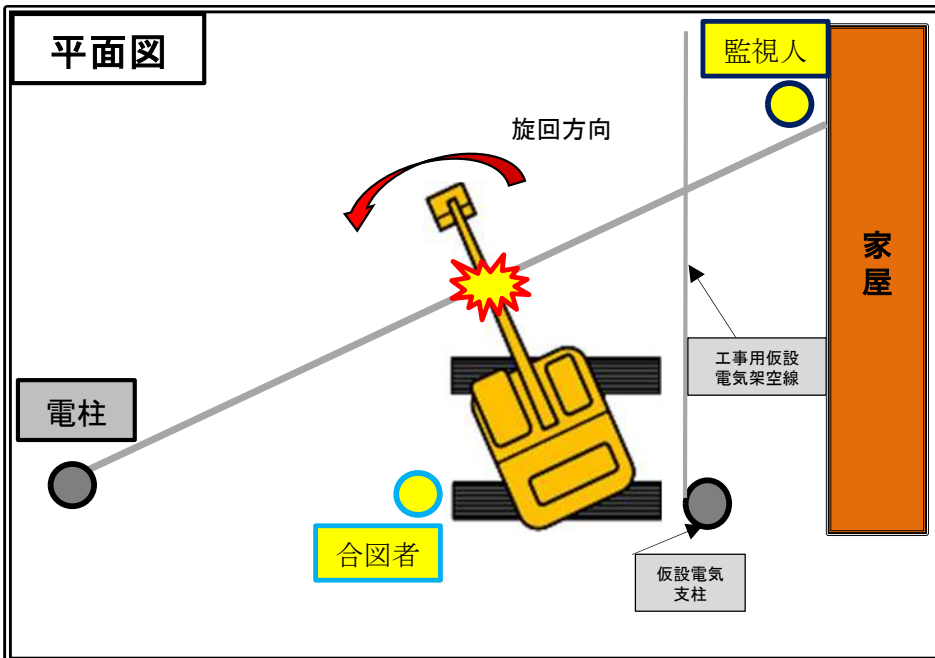
平面図

樋管工掘削作業を開始しようと重機（BH0.45m³）を回転させたところ、上空にあった電話引き込み架空線にアームが接触し電話線を切断した。

- バックホウのオペレーターの確認不足
- ・切断した電話線より低い位置に工事用仮設電気架空線があり、オペレーターの意識が仮設線に集中し切断した電話線への注意が払われていなかった。
- ・アームを上げて回転を開始した際に、駐車場に入ってきた自動車に気を取られ、切断した架空線への注意が散漫になっていた。
- 架空線への対策不足
- ・架空線にリボンテープ等の明示がされていなかったことや、注意喚起を促すため看板やのぼり旗の処置がされていなかった。
- 監視人及び合図者の不適切な配置
- ・現場には監視人及び合図者がいて架空線切断の危険性を感じ両者がオペレーターに声を出して知らせたが、配置位置が適切ではなかったために、監視人及び合図者の声がバックホウのオペレーターに届かなかった。

- ・架空線にリボンテープ・のぼり旗で明示し注意喚起した。リボンテープの設置が困難な架空線については、高さ制限ロープを設置した。
- ・緊急の安全教育を改めて行い、事故原因の分析、今後の対策（ヒューマンエラー対策（危険軽視・不注意）のKY時における実施等）を周知した。
- ・監視人及び合図者はオペレーターから見える位置へ移動する。
- ・バックホウのアームに「架空線注意」と書かれたマグネットを張り付けた。
- ・監視人及び合図者に笛を携帯させ、危険性を感じる時は笛によりオペレーターに知らせることとした。
- ・重機回転時は一度停止し、周囲を確認してから回転するよう徹底を図ることとした。（KY時に周知）
- ・監視人、合図者、オペレーターは作業する前に、作業工程で危険性を感じる箇所を共有してから作業を開始するよう徹底することとした。

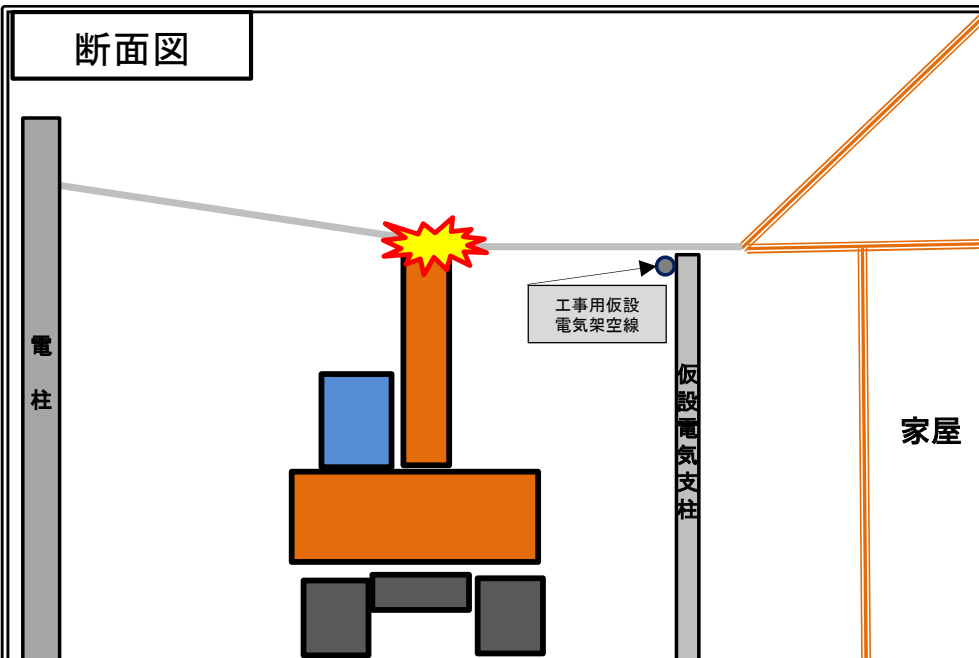
断面図

【被害状況】 公衆物損 電話線切断 2戸 約2時間30分間不通

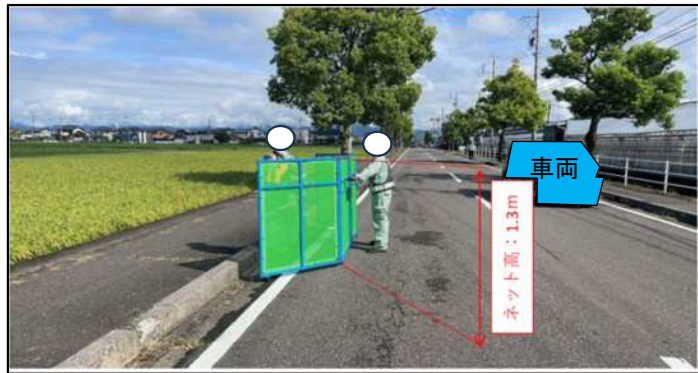
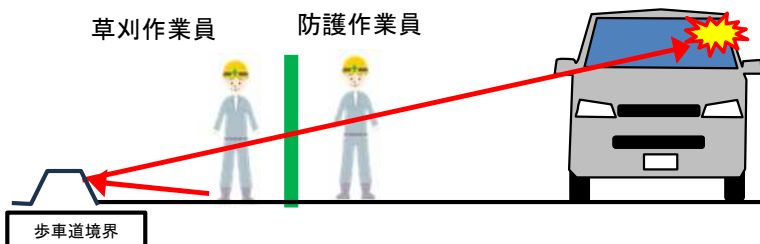
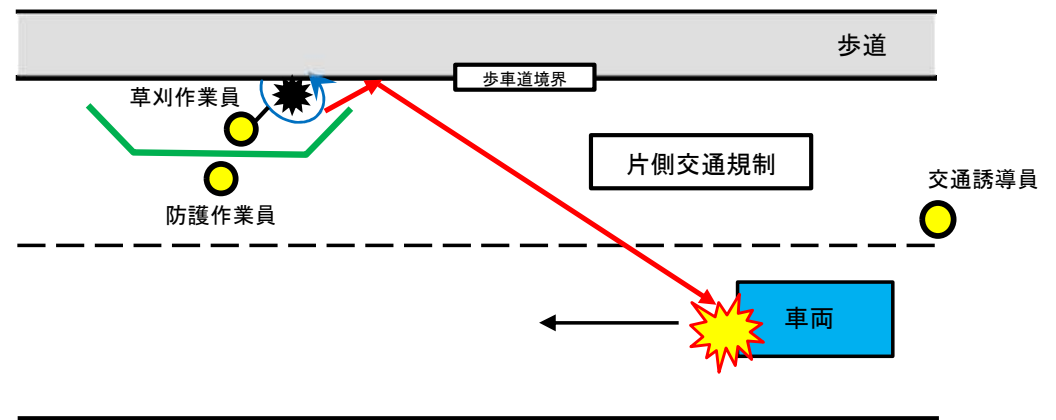
事故現場状況

道路の歩車道境界部の除草作業を片側交互通行規制にて行っていたところ、対向車線を通行中の車両のフロントガラス左前面に飛び石が接触し、損傷させた。

○除草箇所の事前確認不足
・当日作業は、歩車道境界部(路肩部)の除草作業であり、路肩に堆積している土砂溜り、または草の根元の石に接触した際に、石等が縁石に当たりコの字型防護板をすり抜けて一般車に接触したと思われる。
・防護板の使用などの必要な安全対策は実施していたが、除草箇所の事前確認を徹底し、土砂等の堆積により飛び石等の危険が確認された場合は、除草方法や除草機械の変更等の対応が必要であったと考える。
○作業員への飛び石の周知不足
・当日のKY活動において「道路除草工チェックシート」に基づく安全教育、飛び石に対する注意喚起・周知を実施していたが、現場条件を考慮した飛び石の可能性(周辺構造物による飛び石の跳ね返り等)について周知が不足していたと考える。また、防護板と作業員が離れすぎないように周知の上、気を付けて作業を進めていたが、長時間作業も相まって、注意が散漫となり、離隔が生じた可能性も考えられる。

【被害状況】 公衆物損 一般車両フロントガラス損傷

・コの字型防護板作業員は使用する草刈り機の特徴を踏まえ、飛び石の方向を予想し、距離を適切に保ち作業を行うよう徹底する。また、適正な刈高(地面から5cm)を徹底するためアタッチメント等を装着する。
・作業前に、刃の回転方向の確認と飛び石方向を予測した刈り方(草刈機の動かし方)など周知徹底する。
・土砂等の堆積により、飛び石により車両被害が想定される車道及び歩道の草刈では、人力除草(手鎌)、ロータリーハサミ方式又はバリカン式の草刈機を用いて作業する。また、可能な限り事前に土砂等の撤去を行う。

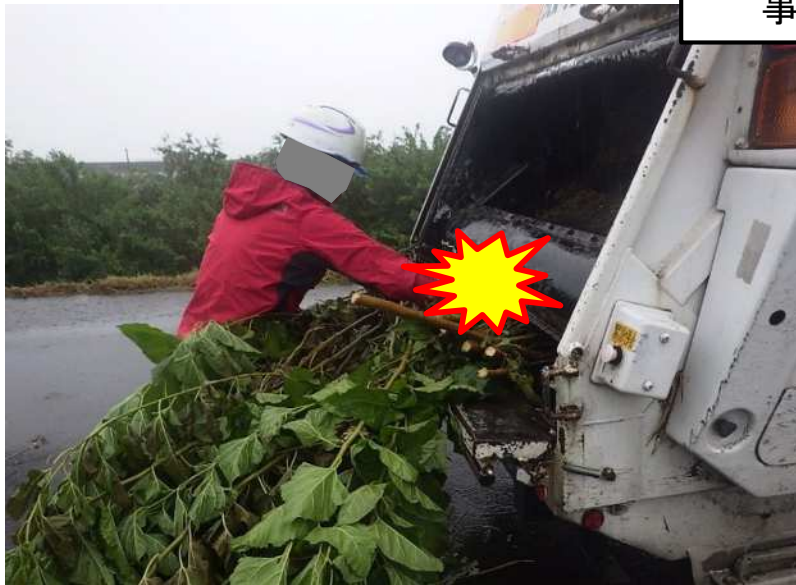
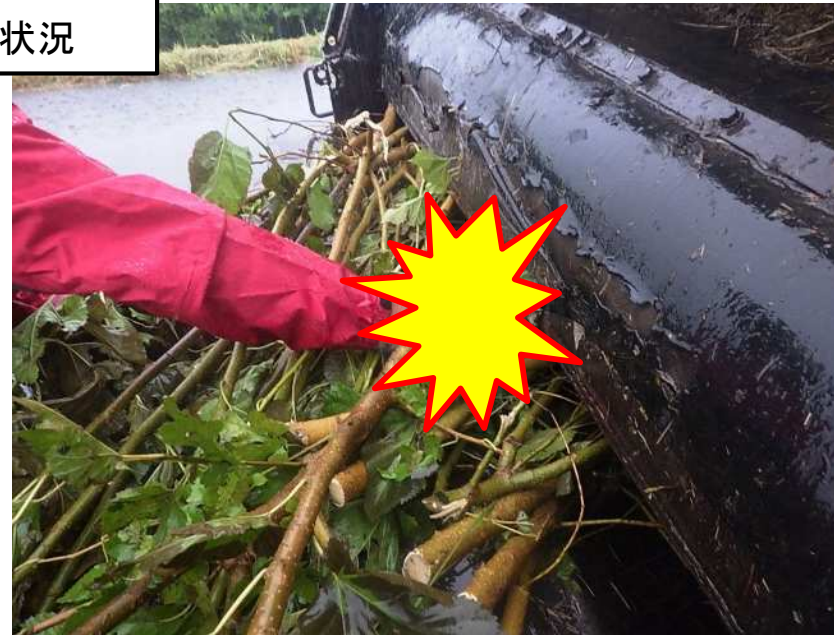
事故現場状況

パッカー車の連続運転中に、小径木の束を両手で抱えて投入口に投入していたところ、先に投入していた小径木の束と新たに投入した小径木の束との間に右手が挟まれ、その状態のままプレスプレートが下方へと移動したことで、小径木とともに右前腕が圧迫され負傷した。

- ・事故当日は、全員（現場代理人1名、作業員3名）で作業内容の確認、KY活動を実施していた。しかし、パッカー車の正しい使い方や使用上の留意事項に関する教育が不十分であり、被災者はパッカー車が連続運転している状態で小径木を投入した。
- ・被災者以外に投入作業を行っておらず、作業の監視者がいなかったため、緊急時に代わりに緊急停止レバーを押せる者がいなかった。

【被害状況】 業者人身 右前腕圧挫傷

- ・作業員に対するパッカー車の正しい使い方や使用上の留意事項に関する教育を徹底する。
- ・パッカー車に積み込みを行う際は、パッカー車のプレスプレートが一番上に上がっている状態で一時停止し、投入完了後に圧縮する。また、投入口に入る長さに雑木を切り揃えてから投入する。
- ・パッカー車で作業前に、必ずプレスプレートの動きや緊急停止ボタンの位置確認を作業員全員で行う。また、緊急事態が起こった場合に、すぐに緊急停止ボタンを押せるよう2人以上で作業を行う。
- ・作業員のヒヤリハットレベルの事柄を含め、速やかに発注者を含めた関係者と情報を共有できるように、安全教育及びKY活動時に注意喚起する。また、監督員から元請け業者に対しても、事故防止の日や段階確認、現場立会時に注意喚起する。

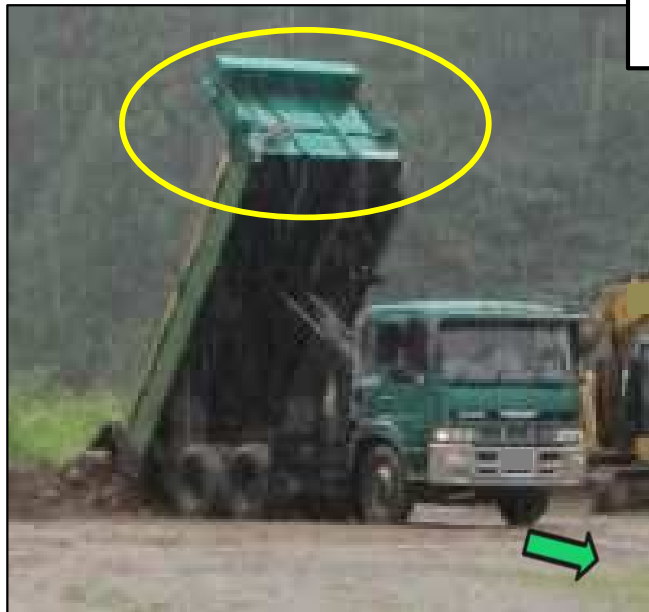
仮置き場で運搬土砂を荷台から降ろした後、ダンプアップしたまま走行し、電話線に荷台が接触し破損した。

・トラック運転手が運搬土砂を降ろした後に、ダンプアップレバーを戻したと思い込み、降りて確認することも無く走行を続けた。また、掘削土仮置き場にはそのことを確認できる作業員が誰も居なかった。

・国道沿いの電話線が低い位置にあるが、防護カバー等の対策を行っていなかった

ダンプアップした状態で発進

- ・マニュアルに基づく確認を徹底する。
- ・土砂仮置き場出入口に安全設備の設置（高さ制限装置）
- ・土砂を降ろした後に、荷台が完全に下降しているか降りて確認する。
- ・「架空線注意看板」を設置する。
- ・社内安全教育を徹底し、安全意識の向上を図る
- ・現場での安全対策を見直し、改善する。
- ・作業手順の確認し周知徹底する。
- ・安全巡視の見直し（巡視の頻度、項目の細分化）

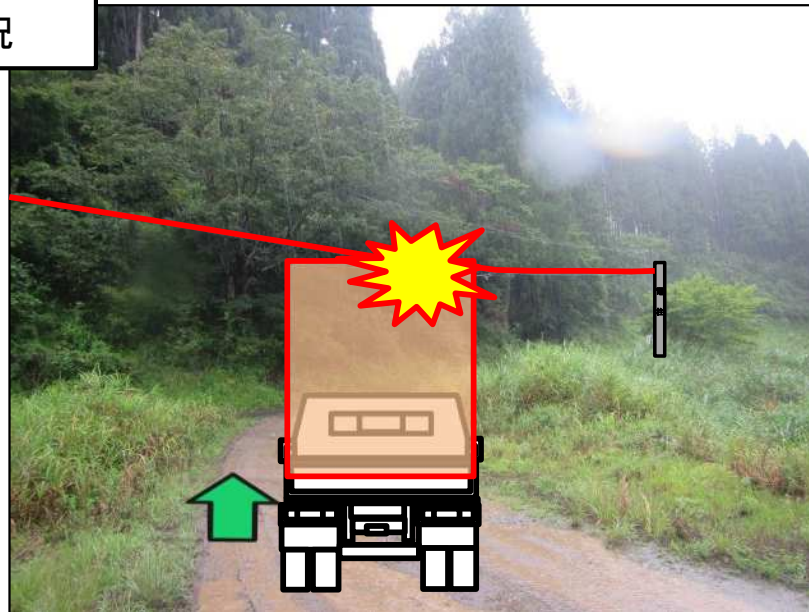
事故現場状況

【被害状況】 公衆物損 電話線破損（通信障害なし）

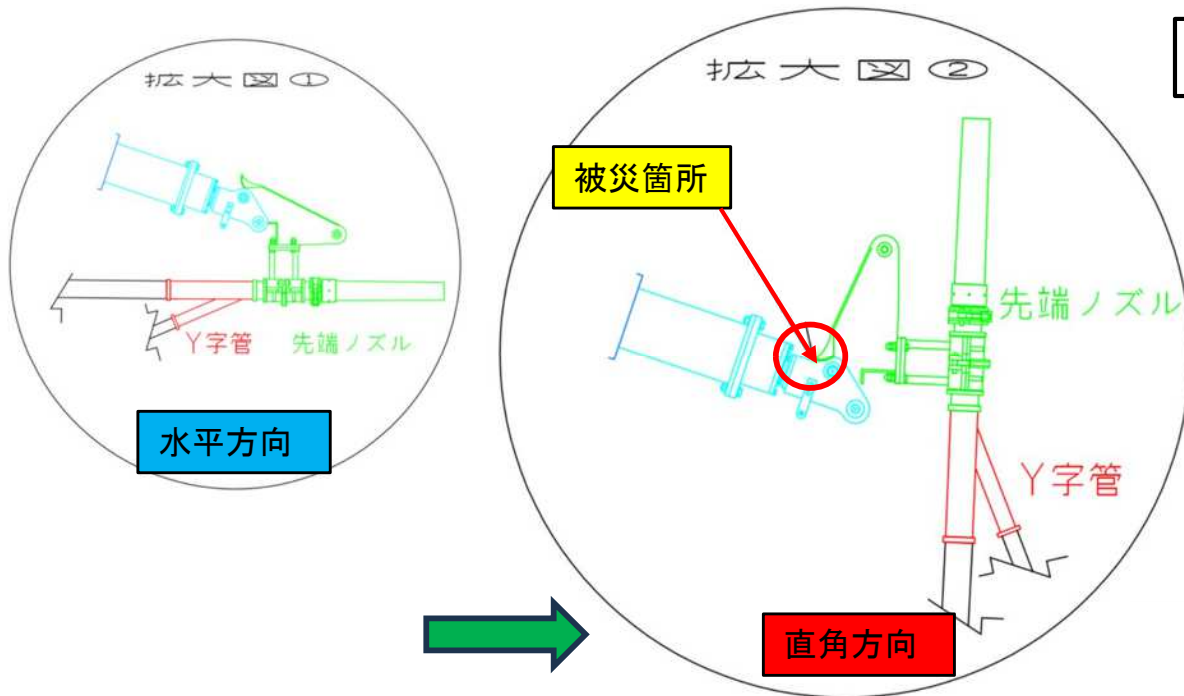
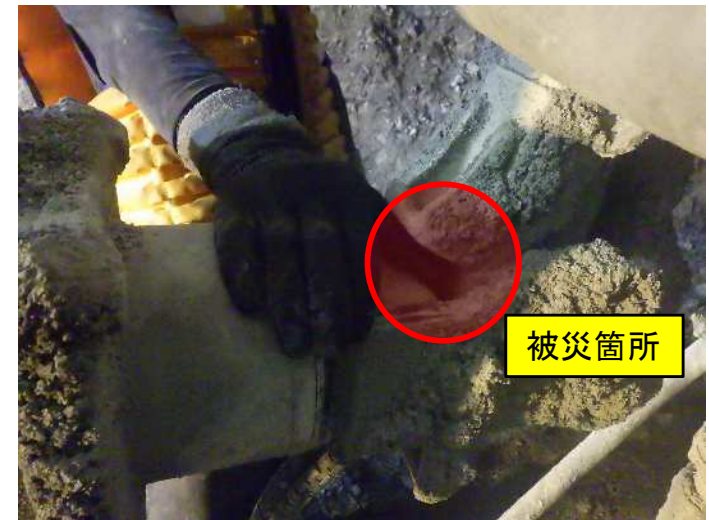
事故現場状況

トンネル掘削の2次吹付作業中、吹付機の先端ノズル部分が詰まったため、作業を中断し、Y字管を取り外し清掃した。詰まりが解消したため、Y字管の取り付け作業に移った。被災者は保護カバー下のノズル先端可動部に右手を置いた状態で、先端ノズルを横向きから上向きにするようオペレーターに合図をした。オペレーターが合図に従い先端ノズルを上向きに操作したところ、ノズル先端可動部に置いていた右手母指が可動部に挟まれ被災した。

・吹付機ノズル先端可動部に手を置いていた。

【被害状況】業者人身 右母指挫創

- ・オペレーターはブーム操作前に人払いを行い、周囲の確認を行う。
- ・合図者は吹付機オペレーター側のよく見える位置で合図を行う。
- ・吹付機ノズル先端可動部に手を置かない。
- ・ブームに「はさまれ注意」明示やプラチェーンでの注意喚起を行う。
