二次注入(①カバーロック)の進捗状況(10/25時点)

トンネル湧水量の推移(10/25時点)

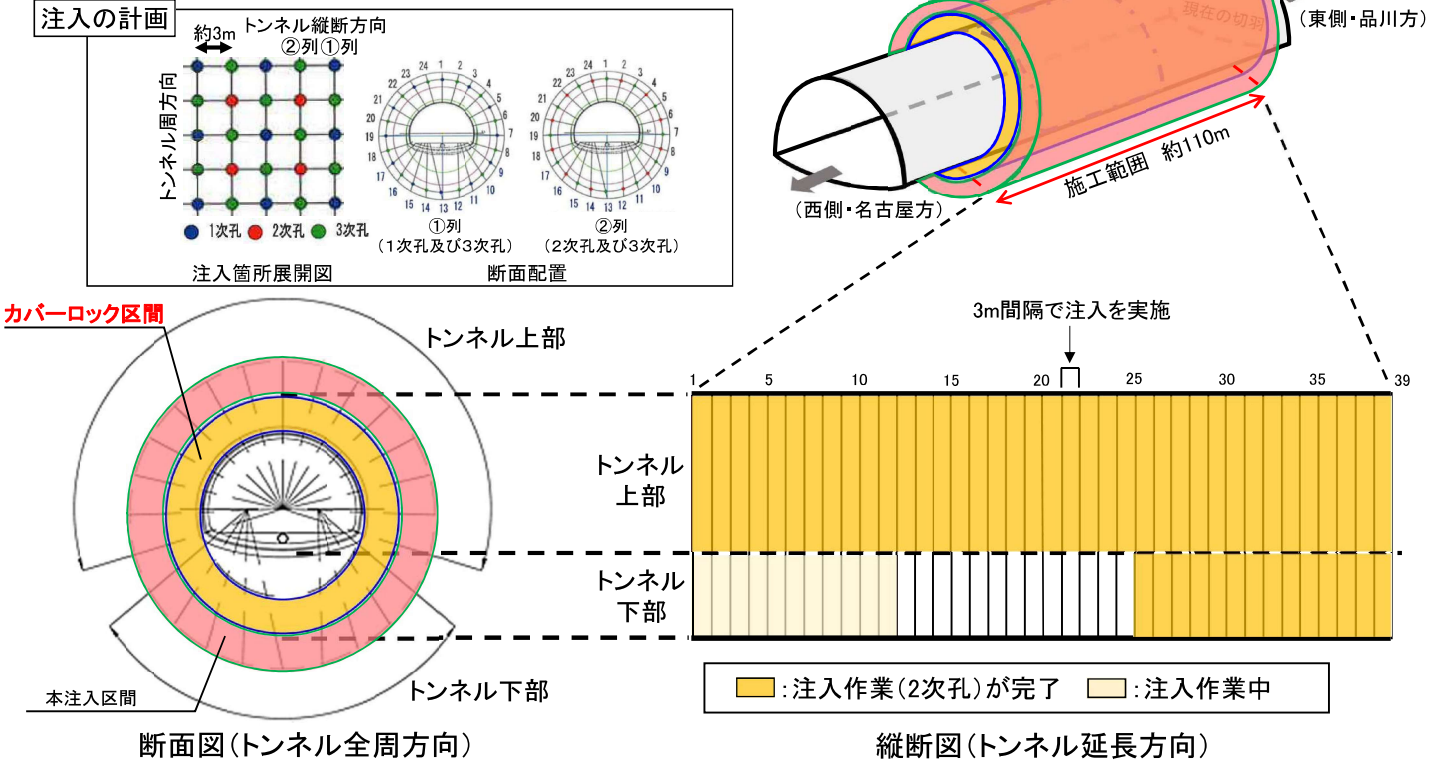
- ・ 削孔作業は、上下部ともに完了。
- ・ 注入作業は、上部と下部の一部が完了し、現在は残りの下部を進めている。

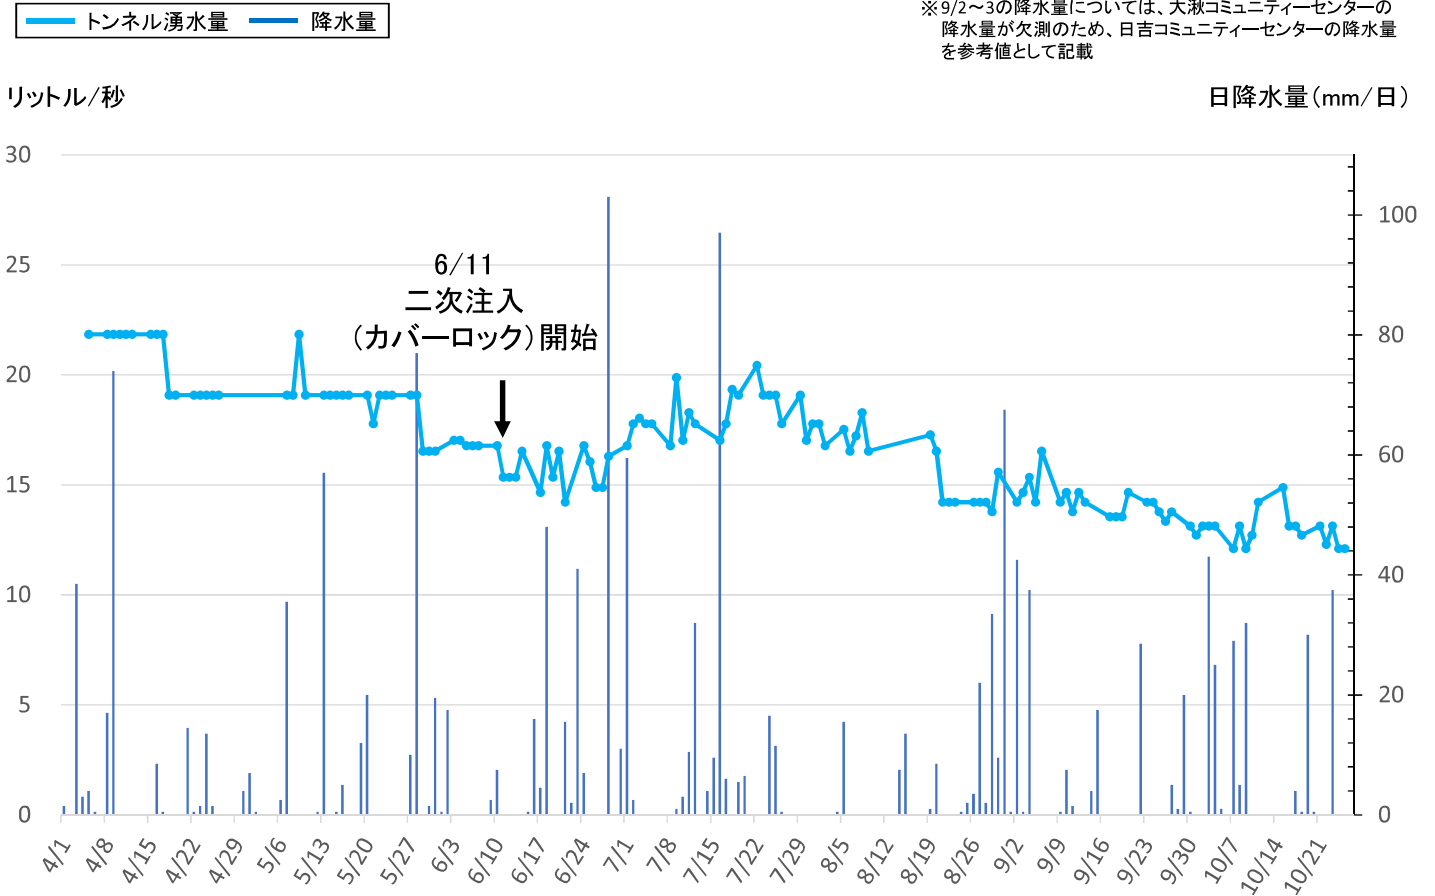
※9/2~3の降水量については、大湫コミュニティセンターの降水量が欠測のため、日吉コミュニティセンターの降水量を参考値として記載

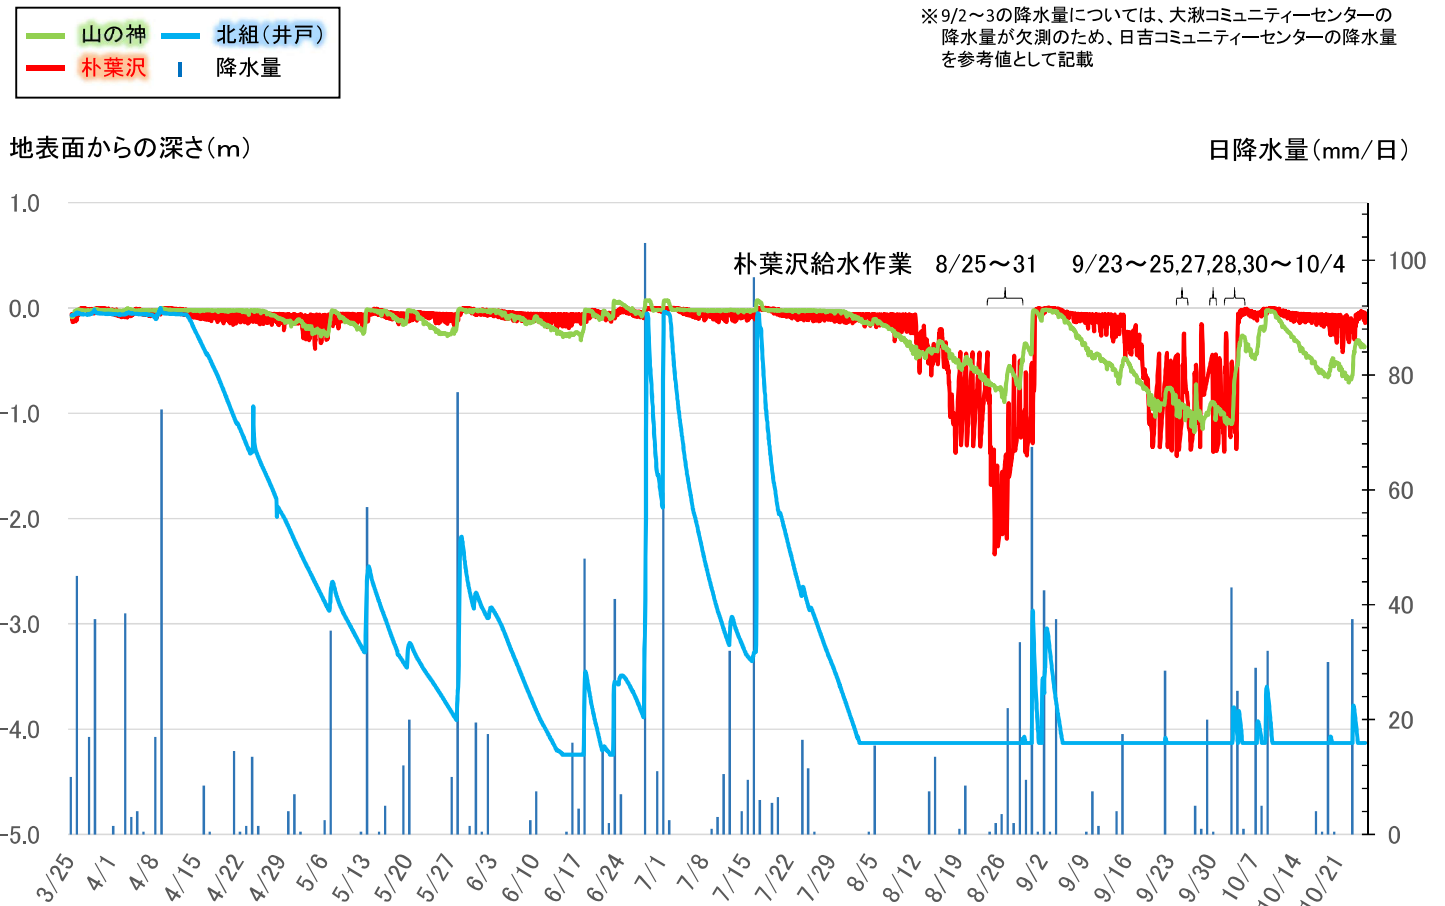
共同水源の地下水位の計測結果(10/25時点)

※9/2~3の降水量については、大湫コミュニティセンターの降水量が欠測のため、日吉コミュニティセンターの降水量を参考値として記載

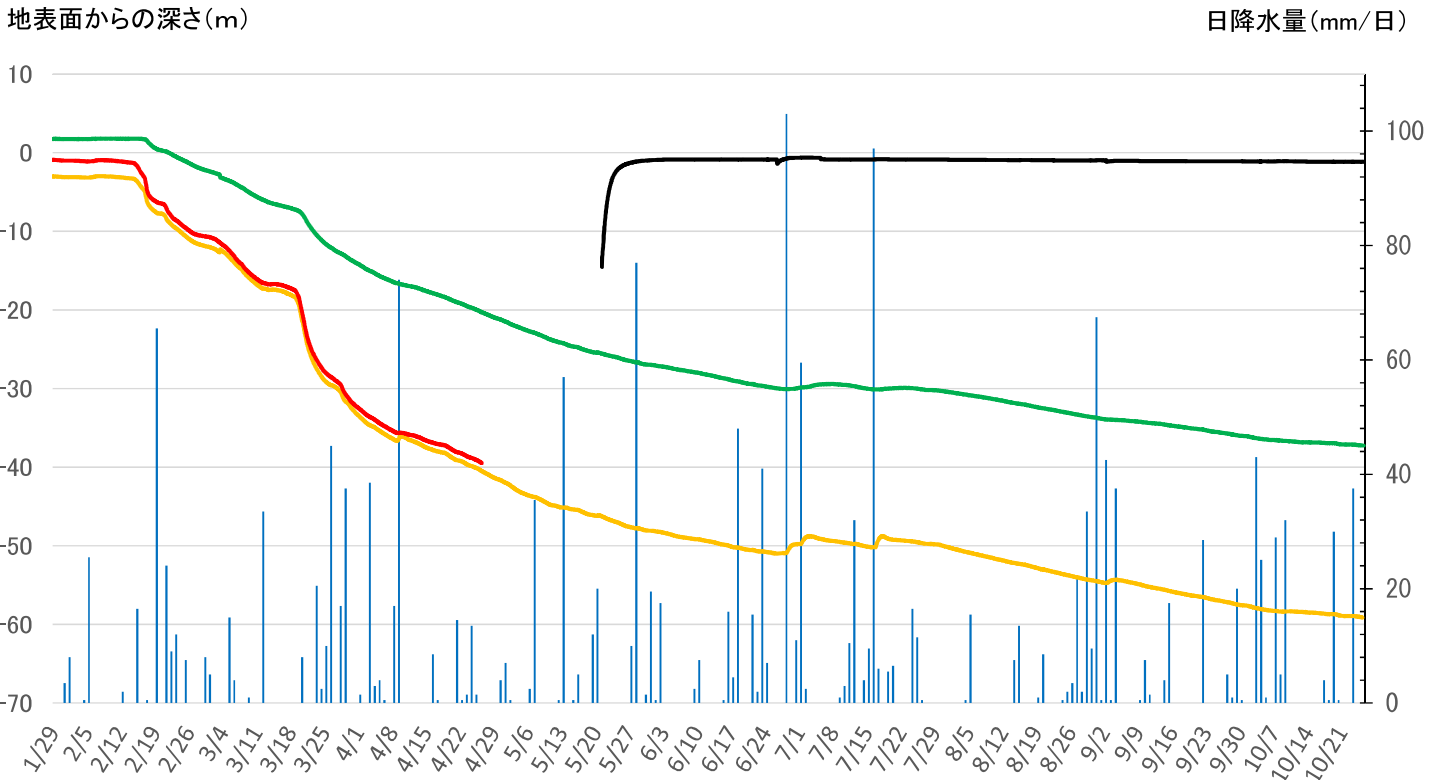
観測井の地下水位の計測結果(10/25時点)

※9/2~3の降水量については、大湫コミュニティセンターの降水量が欠測のため、日吉コミュニティセンターの降水量を参考値として記載
