2024年11月1日
日本原子力発電株式会社

敦賀発電所の近況について

敦賀発電所 2 号機 B 原子炉補機冷却水冷却器の点検について（原因・対策）

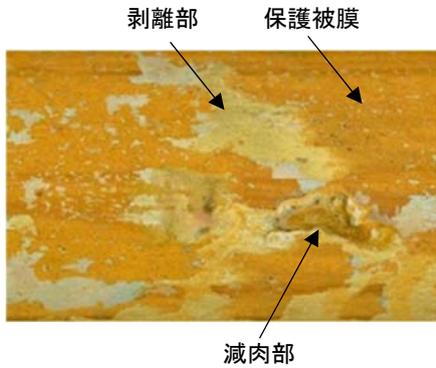
①減肉部（伝熱管内表面）

漏えいが発生した B 冷却器の伝熱管^{※3} 2 本を工場で調査した結果、伝熱管内表面の保護被膜が剥離し、エロージョン・コロージョン^{※4}により減肉し貫通していることを確認しました。

対策として、減肉が確認された107本の伝熱管を交換するとともに、硫酸第一鉄の注入量を変更する場合は、通水停止中の自然乾燥の影響等を考慮したうえで変更することとします。

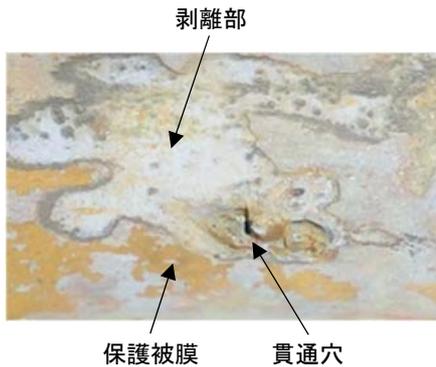
②貫通部（伝熱管内表面）

漏えいの原因は、自然乾燥の影響で保護被膜にめくれが発生し、めくれた箇所が再通水時に剥離することで流れの乱れが発生することを考慮していなかったこと、また、硫酸第一鉄の注入量を減らした運用としたことにより、保護被膜の形成が間に合わず、減肉が発生、進展したためと推定しました。

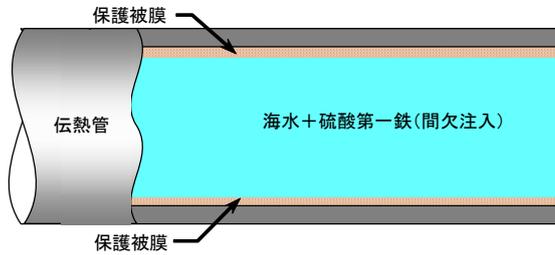
①通常状態（伝熱管内表面に保護被膜が形成されている）

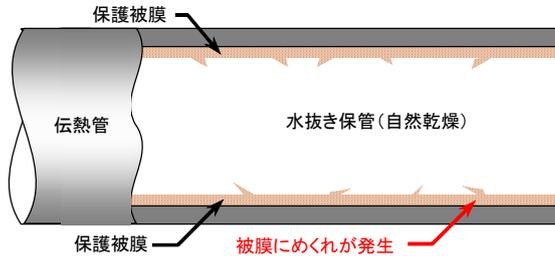
②通水停止中の自然乾燥の影響で保護被膜にめくれが発生

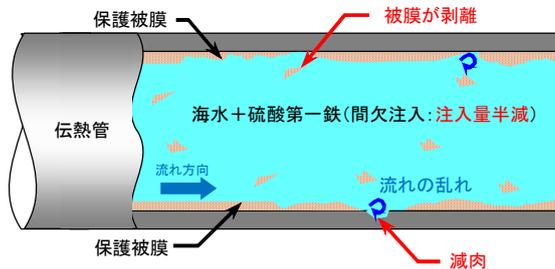
③めくれた箇所が再通水時に剥離することで、流れの乱れが発生し、注入量を減らしていたことから、保護被膜の形成が間に合わず、エロージョン・コロージョンにより減肉

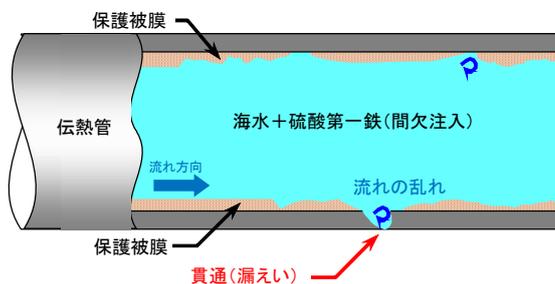
④注入量を戻したが、減肉部の流れの乱れにより、保護被膜の形成が間に合わない状態が継続し、減肉・貫通に至った
