志賀原子力発電所2号機 ブローアウトパネルの一時的な開閉について

2024年11月8日
北陸電力株式会社

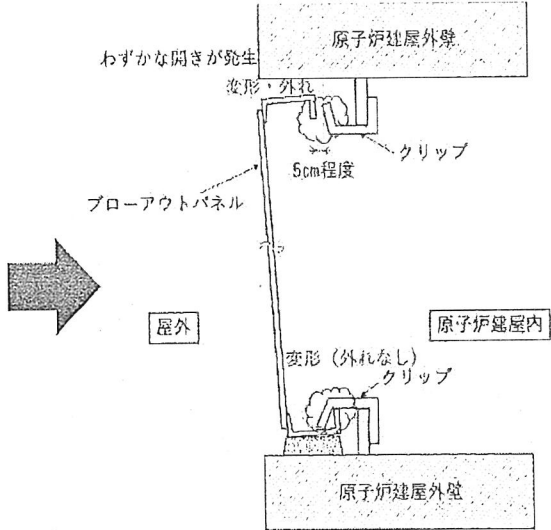
今回の事象

昨日（11月7日）、9時26分から志賀原子力発電所2号機の空調設備点検のため、原子炉建屋・タービン建屋送排風機を停止していたところ、15時50分、原子炉建屋5階北壁の東側ブローアウトパネル^{※1}の上部付近に開き（最大5cm程度）が生じていることを確認しました。

ブローアウトパネルの上部付近に開きが発生した原因は、今年1月1日に発生した、令和6年能登半島地震の影響により、ブローアウトパネルのクリップ^{※2}に変形等が生じていたことにより、今回の原子炉建屋・タービン建屋送排風機の停止にともなって、建屋内の負圧^{※3}がなくなり、わずかな開きが発生したものと推定しております。

今後、速やかにクリップを予備品と交換をする予定です。
