## 二次注入(①カバーロック)の進捗状況(11/25時点)

## トンネル湧水量の推移(11/25時点)

## 共同水源の地下水位の計測結果(11/25時点)

## 観測井の地下水位の計測結果(11/25時点)

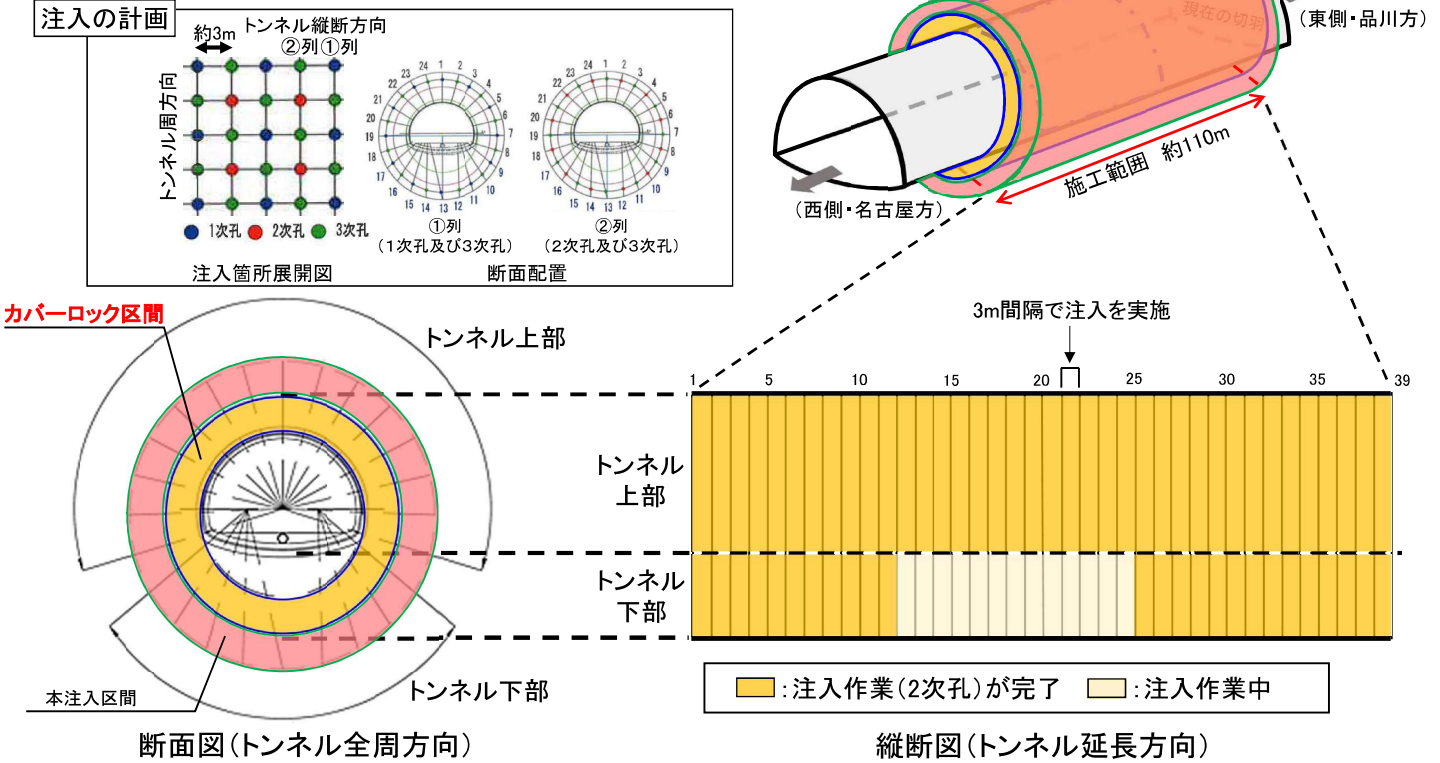
- ・ 削孔作業は、上下部ともに完了。
- ・ 注入作業は、上部と下部の一部が完了し、現在は残りの下部を進めている。
