揖斐土木事務所

路線	一般県道 神原西津汲線	箇所	揖斐郡 揖斐川町 東津汲地内
点検箇所	道路側溝	破損内容	グレーチング蓋の盗難
摘要	グレーチング蓋1枚が盗難に遭った。

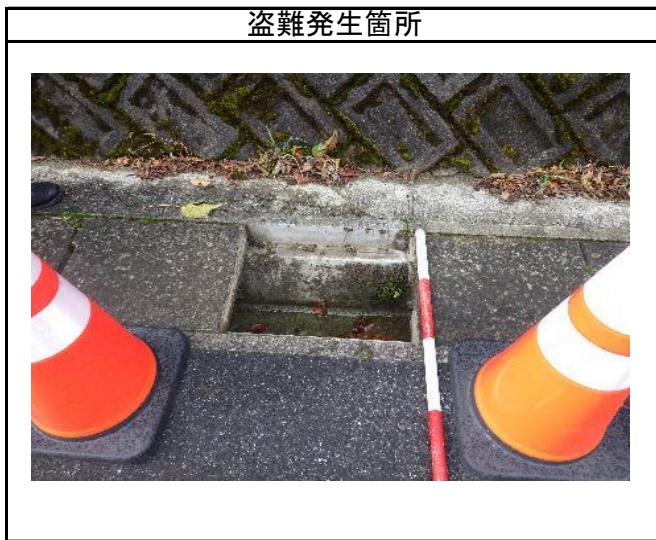
近景(グレーチング蓋が設置されていた箇所)
