## 志賀原子力発電所 マンスリーレポート (2024年11月分)

2024年12月10日  
北陸電力株式会社

## 志賀原子力発電所 2号機 ブローアウトパネルの一時的な開閉について

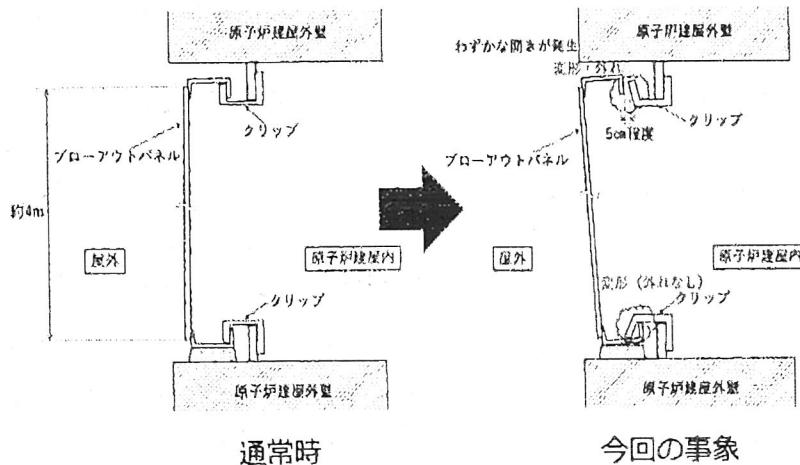
ブローアウトパネル概要図

志賀原子力発電所 2号機（第3回定期検査中）において、2024年11月7日（木）9時26分から空調設備点検のため、原子炉建屋・タービン建屋送排風機を停止していたところ、15時50分、原子炉建屋5階北壁の東側ブローアウトパネル<sup>\*1</sup>の上部付近に開き（最大5cm程度）が生じていることを確認しました。

ブローアウトパネルの上部付近に開きが発生した原因は、今年1月1日に発生した令和6年能登半島地震の影響により、ブローアウトパネルのクリップ<sup>\*2</sup>に変形等が生じていたことから、今回の原子炉建屋・タービン建屋送排風機の停止にともなって、建屋内の負圧<sup>\*3</sup>がなくなり、わずかな開きが発生したものと推定しております。

変形等が確認されたクリップは、予備品と交換を行い、復旧しました。

今回の事象を受けて、地震後のブローアウトパネルの点検等について改善を図っていきます。
