令和6年度に建設工事で発生した事故事例（架空線事故）

令和6年度に建設工事で発生した事故事例（挟み込み事故）

令和6年度に建設工事で発生した事故事例（工具・資材事故）

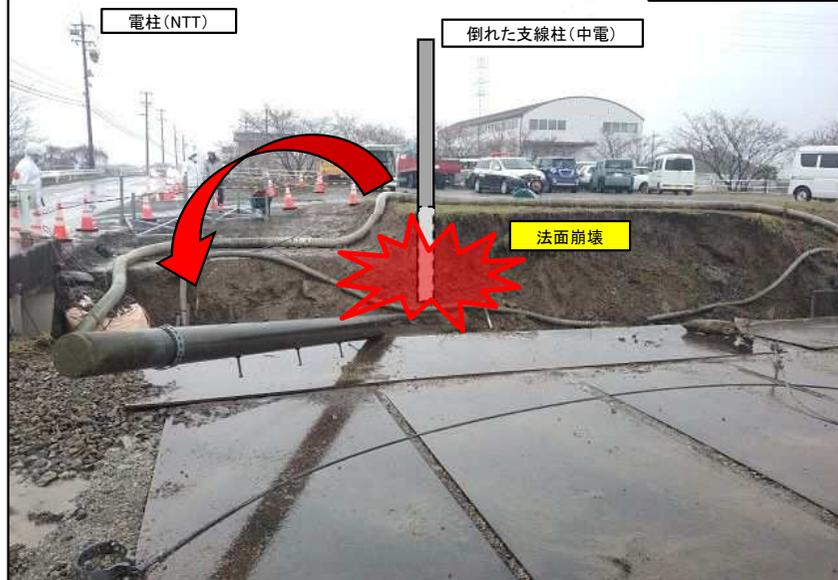
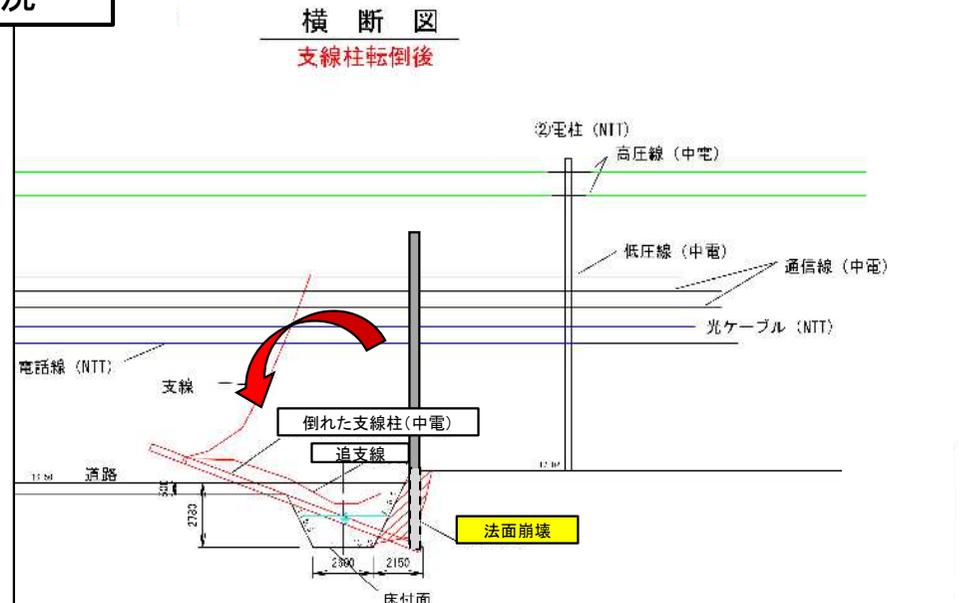
事故現場状況

- ・ 函渠工設置のために床掘済であった箇所が降雨による増水で法面崩壊し、近接している中部電力パワーグリッドの支線柱及び追支線（アンカー）が倒れた。

- ・ 電線管理者と事前に現場立会し、施工方法等の確認をとっていたが、電柱の根入れが想定より浅かったこと。
- ・ 洗堀を想定した法面の養生を講じなかったこと。

【被害状況】 公衆物損 支線柱及び追支線破損 (通信障害なし)

- ・ 増水時に法面崩壊することがないように法面保護対策を行う。
- ・ 増水時の水量にも考慮した余裕のある排水ポンプを設置する。
- ・ 日々の危険予知活動にて、現場に潜む危険箇所を、危険予知活動で見つけ出し、社内にて危険予知を行い周知・徹底する。

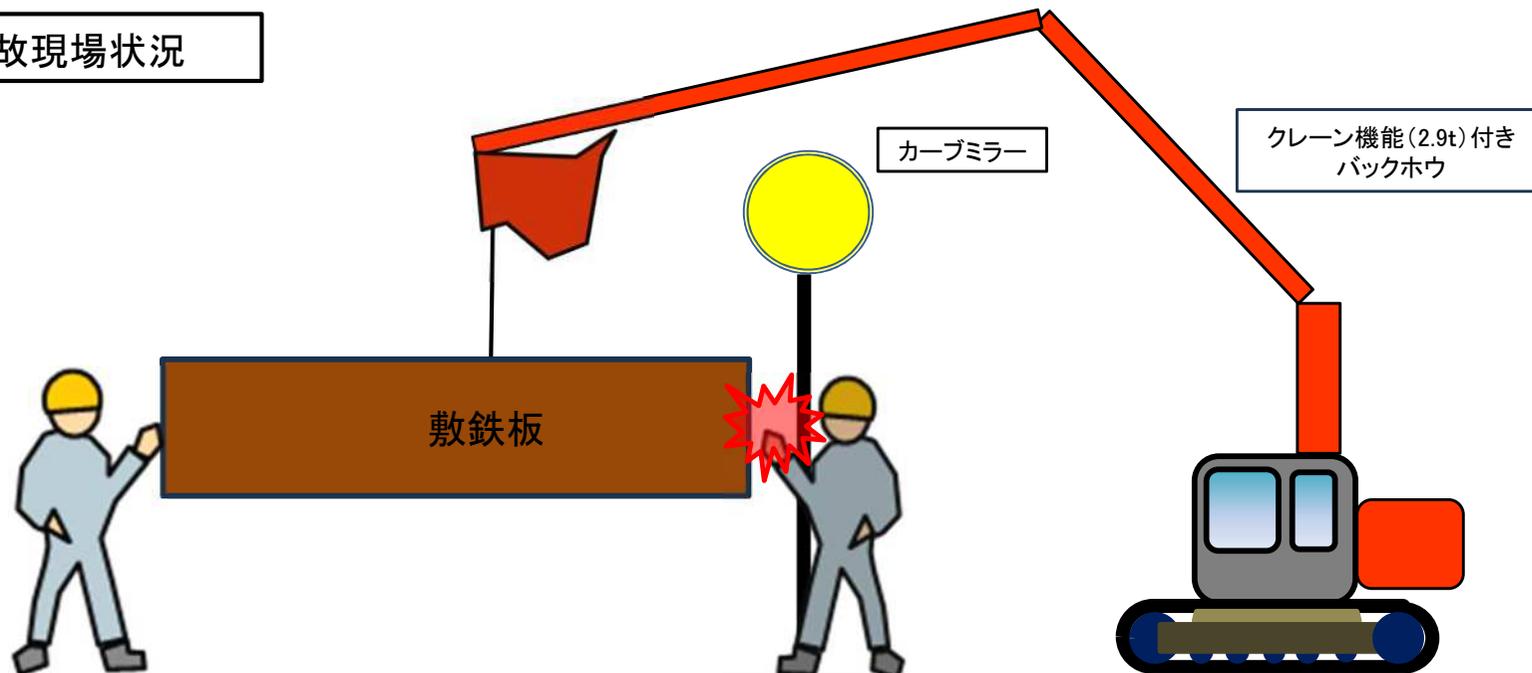
事故現場状況

クレーン機能(2.9t)付バックホウで敷鉄板の荷下ろし作業中、吊り荷が動いたため、吊り荷の位置調整を行っていた作業員の左手が、隣接するカーブミラーの支柱と敷鉄板の間に挟まれ、手の甲を打撲した。

- ・事故当日は、全員で作業内容の確認、KY活動を実施していた。しかし、作業員が吊り荷に直接接触してはならないことについては、認識が不足しており、事故発生時は吊り荷に作業員が直接接触して作業を行い、吊り荷を安定させるための介錯ロープなどを使っていなかった。
- ・敷鉄板の仮置き場所は、カーブミラーやガードレールなどの既設構造物に近接し、仮置き作業のためのクレーン作業を行う場所として適していなかった。
- ・作業員以外に合図者を配置していなかったため、作業を監視し、作業員が既設構造物に近接している点や、吊り荷が揺れる等の危険を重機操作員及び作業員に知らせることができなかった。

【被害状況】 業者人身 19歳 左手打撲挫傷

- ・重機稼働中は、作業員は吊り荷に近寄り作業することを禁止し、吊り荷を安定させる場合は、吊り荷から離れ介錯ロープ（フック）等を用い安定させる。また、吊り荷の吊り上げを安全に行うため、3・3・3運動を徹底する(30cm吊り上げ、3秒停止、吊り荷から3m離れる)。
- ・資材の吊り作業時は、作業員のほかに合図者を1名設置し、作業を監視、指示し、必要に応じて重機操作員及び作業員に危険を知らせる体制を確保し作業を実施する。
- ・作業員のヒヤリハットレベルの事柄から速やかに発注者を含めた関係者と情報を共有できるように、安全教育及びKY活動時に注意喚起する。また、監督員から元請け業者に対しても、事故防止の日や段階確認、現場立会時に注意喚起する。
- ・今回の事故を受け、上記対策を作業手順書や車両系建設機械作業計画書に追記を行い、改めて作業員全員に対し、安全教育を行う。元請け業者は、作業手順書や車両系建設機械作業計画書に追記した内容を施工計画書に反映し、監督員から了解を得た後に作業を実施する。

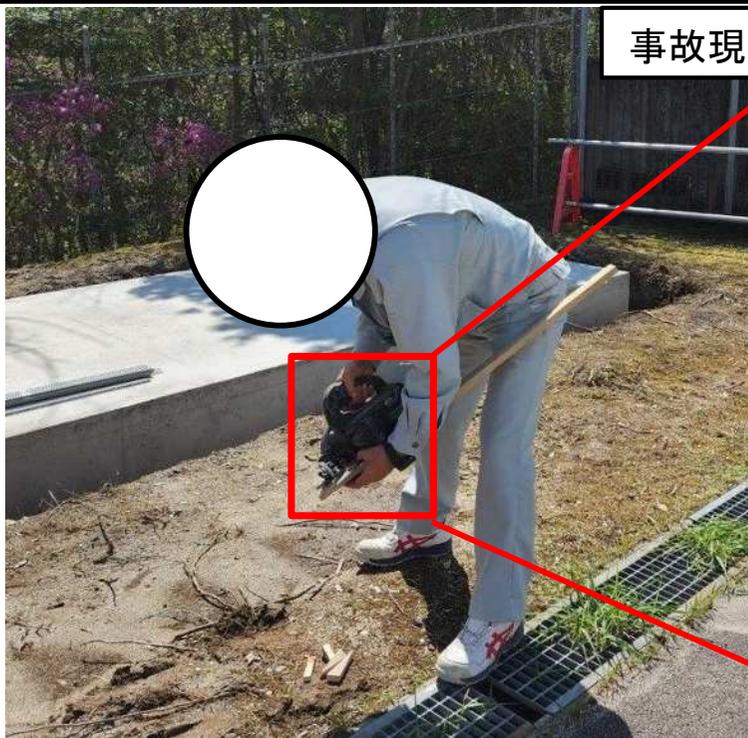
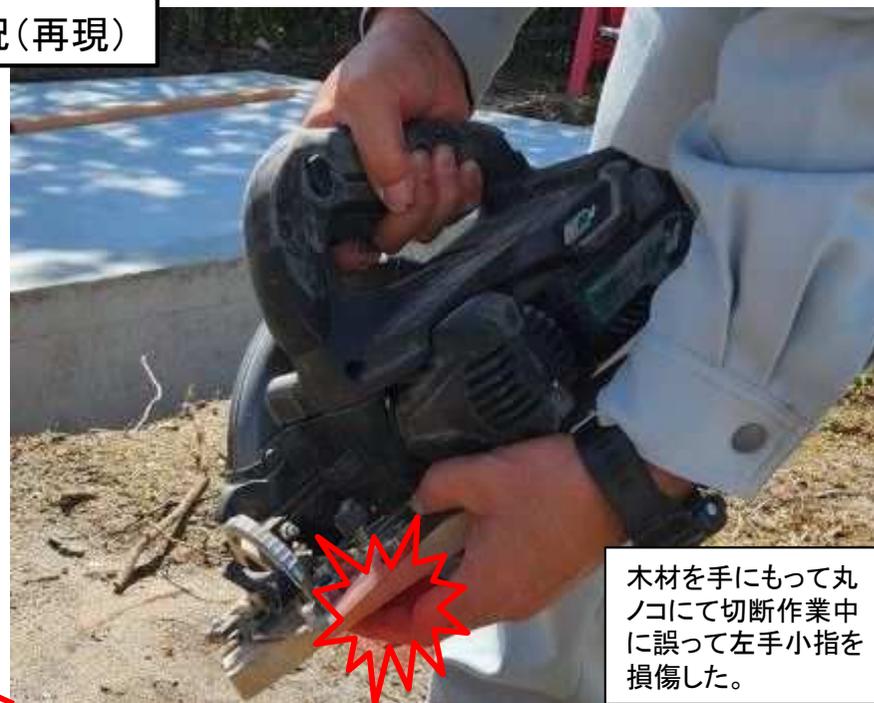
事故現場状況(再現)

木材を電動のこぎりで切断する際、誤って自身の左小指を負傷した。

- ・電動のこぎりで木材を切断する際に、手で木材を持って切断作業を行ったこと。
- ・木材を地面もしくは作業台に木材を置き、動かないように固定しなかったこと。
- ・回転刃が身体に触れるおそれがないように作業するべきであり、危険性に対する認識が不足していた。

木材を手に持って丸ノコにて切断作業中に誤って左手小指を損傷した。

【被害状況】 業者人身 左小指挫傷（全治3週間程度）

- ・電動のこぎり等で木材等を切断する際には、切断物を手に持つなど不安定な状態で作業せず、安定した台などに固定して切断する。
- ・電動工具を使用する作業予定がある場合は、毎月の安全教育にて、切創、巻き込まれ飛散事故等の危険性を周知徹底する。
- ・KY活動時には「電動工具記入欄」に記入漏れがないよう、改めて作業員に周知徹底し現場代理人が現場巡視を行った際、用途不明の電動工具を見つけた場合は、作業員に注意を行う。

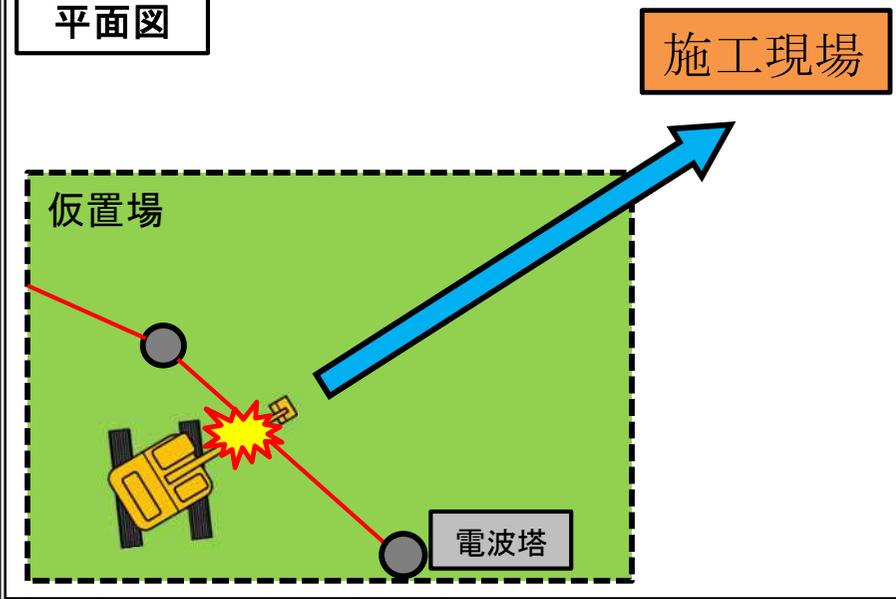
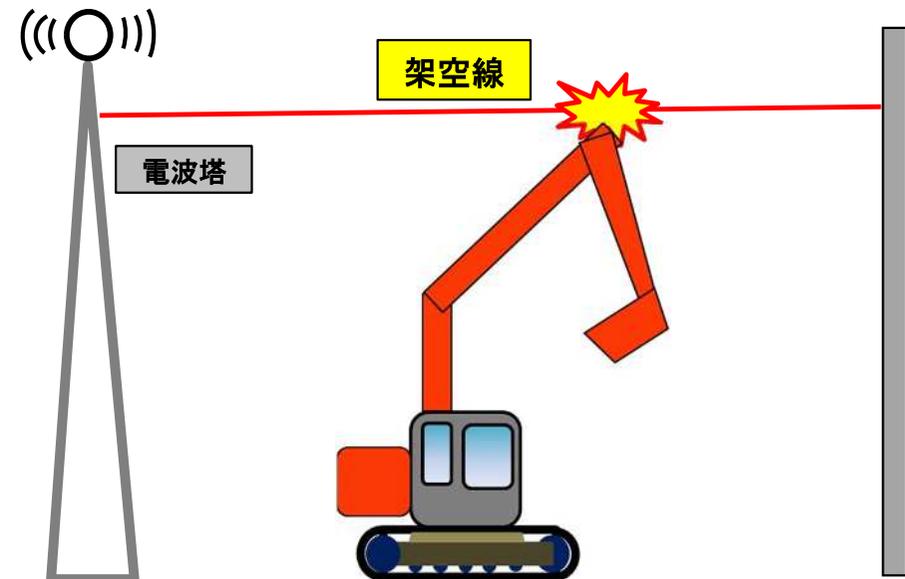
0.7m3BH を重機仮置き場から現場出入口まで移動させようとブームを上げ旋回した際、携帯電話用の架空線に接触し、破断させた。

- ・重機仮置き場での安全確認を怠った。
- ・重機を移動させる前に周辺の障害物等の事前確認を怠った。
- ・監視人が不在であったにもかかわらず重機を移動させた。

【被害状況】 公衆物損 携帯電話用の架空線破断（通信影響なし）

- ・現場の状況変化に応じた安全対策の徹底を図る。
- ・架空線等上空施設の位置を明示する看板等の設置。
- ・カラーコーンを設置し、立ち入り禁止とする。
- ・架空線等事故防止チェックリストを必ず作成し、上空施設の事故防止に努める。
- ・重機運転者は架空線付近で作業する際、監視人の合図なしでは重機を動かさない。

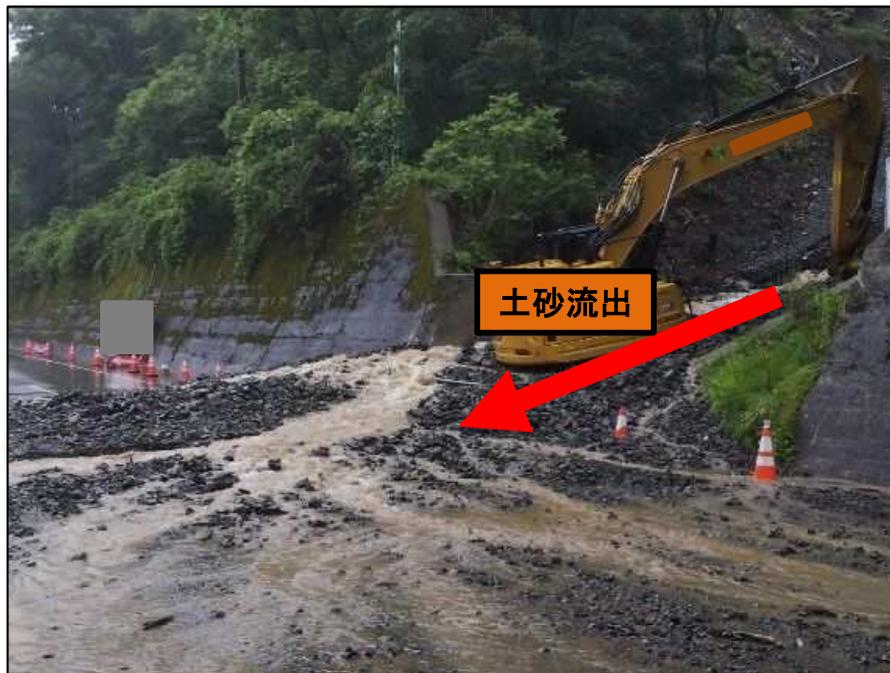
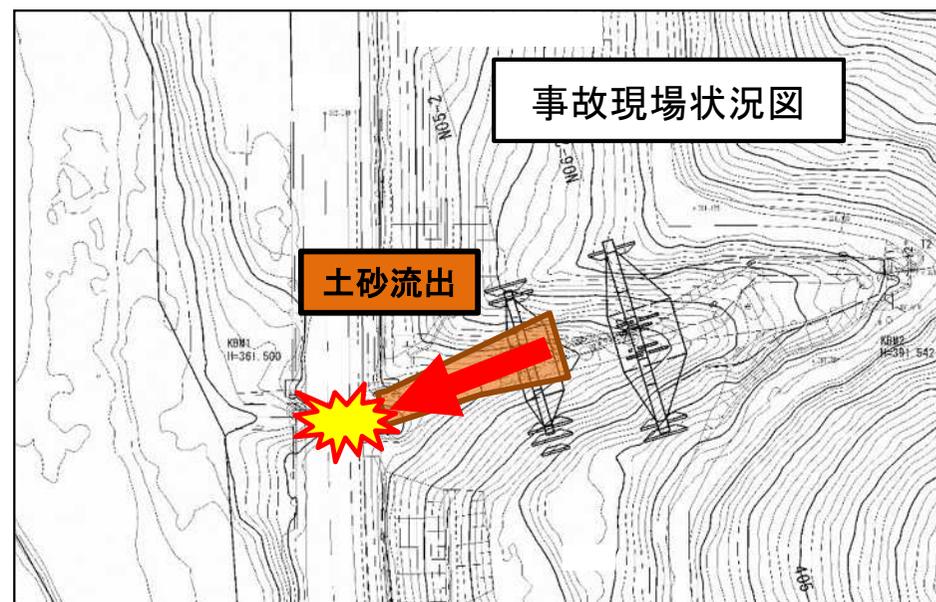
事故現場状況図

進入路の柵工に敷鉄板を敷設し、排水対策として横断暗渠部に仮排水（φ500 mm×3本）を設置、敷鉄板には50 cmの開口部を設けていたが、想定外の降雨により、上流からの土砂により排水対策である開口部が埋まってしまったため、国道まで土砂が流出した。

- ・想定外の雨量に対して、それ相応の対策を講じていなかった。（敷鉄板の撤去及び大型土のうの設置等）

【被害状況】 公衆物損 国道へ土砂流出（人的被害無し）

- ・施工計画書に大雨の場合の対応策を記載する。（敷鉄板の撤去及び大型土のうの設置等）
- ・今回の公衆災害を踏まえ、会社全体で原因と対策について周知徹底を図る。

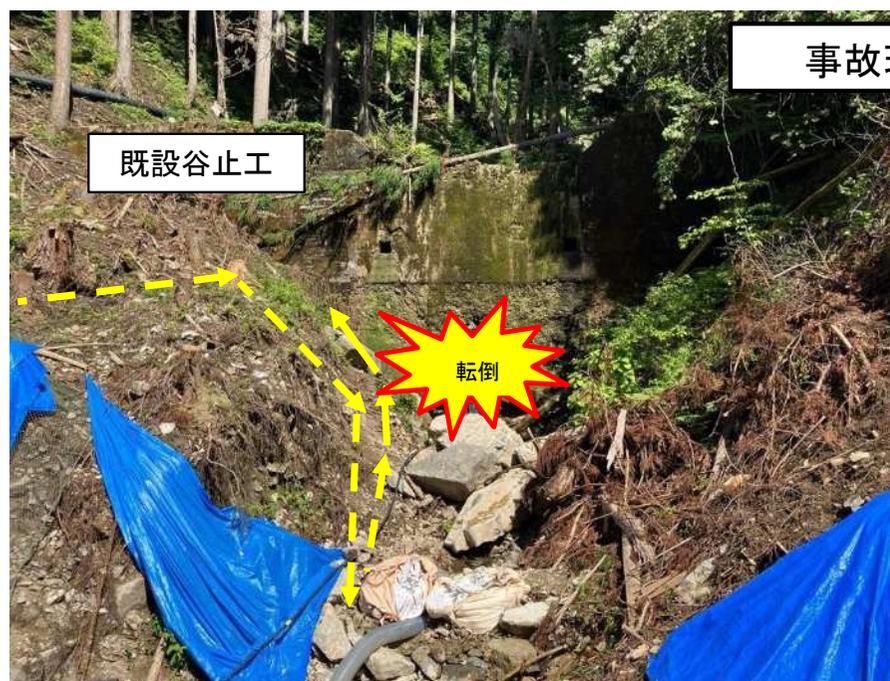
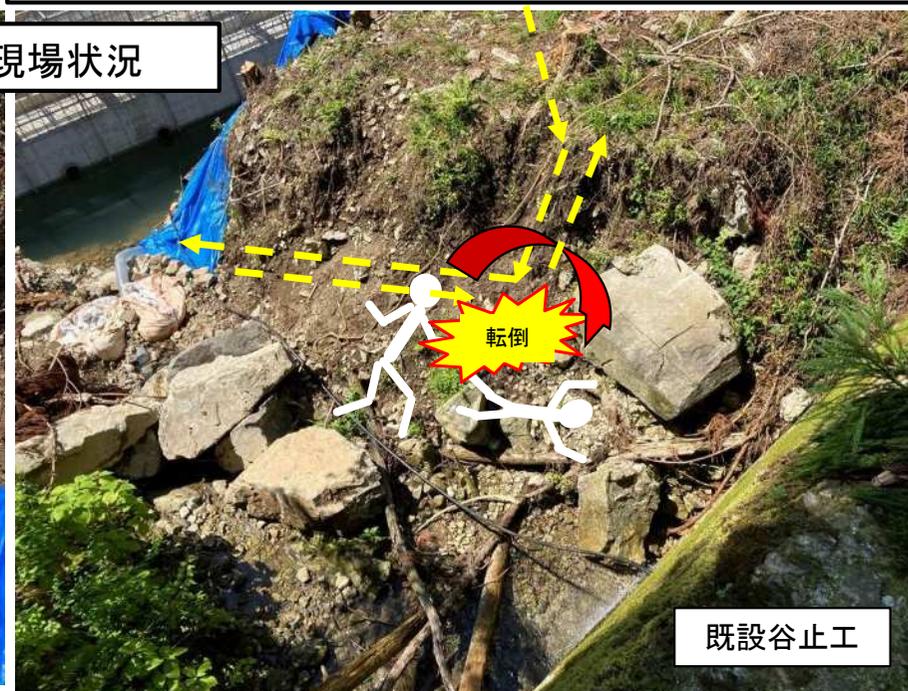
事故現場状況

現場仮設状況を点検し、作業現場へ戻ろうとした際、石につまずき転倒し転石に胸部右側を打ち付けた。

- ・巡回箇所には歩道及び転倒防止柵を設置していなかった。
- ・巡回箇所付近に注意看板を設置していなかった。
- ・巡回箇所のうち、急勾配区間に階段を設置していなかった。

【被害状況】 業者人身 右側胸部打撲傷、右第9肋骨骨折、頭部打撲擦過傷

- ・巡回箇所には歩道及び転倒防止柵（単管を打込み、法面で使用するロープ（同等品）を緊結した物）を設置。
- ・巡回箇所付近に注意看板を設置。また、朝礼時等においても作業員に注意喚起を徹底する。
- ・巡回箇所のうち、急勾配区間には階段を設置。
- ・巡回箇所の障害物（不安定な石等）は極力除去する。
- ・事故が発生した場合は、業務時間外でも県に報告することを、他現場を含めて徹底する。

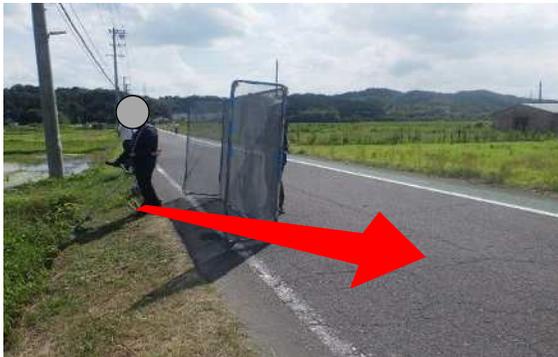
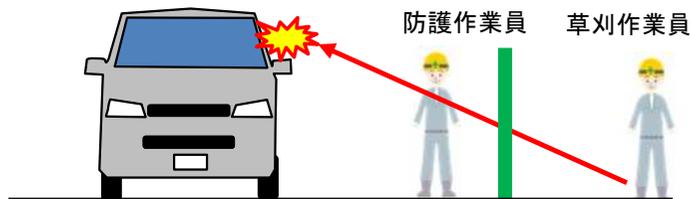
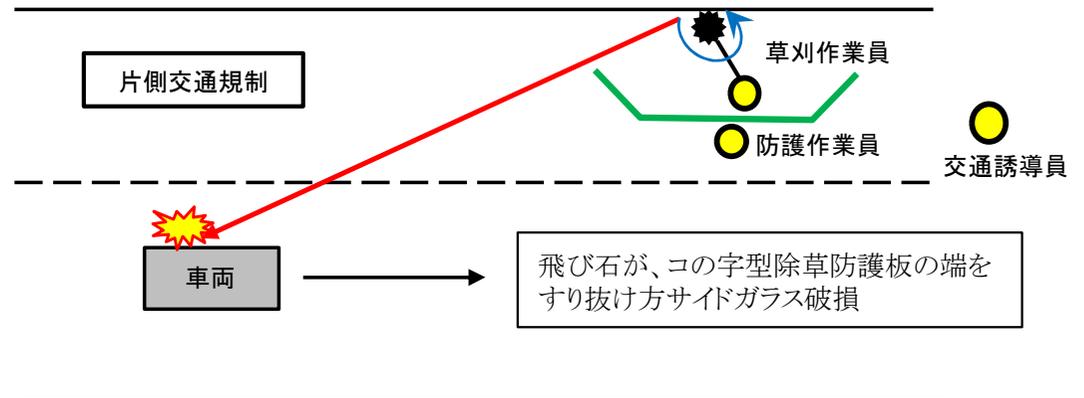
事故現場状況

肩掛け式草刈り機とコの字型除草防護板を用いて、片側交互通行を行いながら除草作業を行っていたところ、飛び石が発生し、走行中の軽ワンボックスの左後方サイドガラスが破損した。

- ・除草作業時に通行車両が近接するときは、交通誘導員の警笛により作業員に知らせ、作業を一時中止する対策を行っていたが、猛暑による注意力の低下や草刈り機の機械音により、作業員が警笛に気付かず、作業の一時中断がされなかった。
- ・刈り高 5cm 残しを目標に作業を行っていたが、法面の傾斜等により部分的に刈り高が低くなっている箇所があり、刈り刃が小石に接触したと思われる。
- ・除草防護板（高さ 1.8m × 袖 0.6m+中央 2.7m+袖 0.6m）を使用されていたが、左袖の端から飛び石がすり抜けて今回の事故に繋がった。

【被害状況】 公衆物損 一般車両サイドガラス損傷

- ・朝礼KY時には危険箇所の周知を徹底する。
- ・夏場の作業のため、熱中症対策並びに作業の注意力維持のためこまめな休憩をとる。
- ・除草作業前に浮石や瓶、缶等の異物の除去作業を入念に行う。
- ・除草作業時に通行車両が近接する際には交通誘導員の警笛だけでは猛暑や草刈り機の機械音により草刈り機作業員が警笛に気づかない場合があるため、交通誘導員の警笛を受けコの字型除草防護板作業員についても警笛を吹いて草刈り機作業員に注意をうながし、確実に作業を一時中断する。
- ・コの字型除草防護板の袖部の長さを延長する。（袖部長さ 0.6m→1.2m）
- ・刈り高 5cm 残しとし地面と刈り刃を接触させないため、刈り刃の中心部分にスペーサー（3cm厚）を取り付ける。

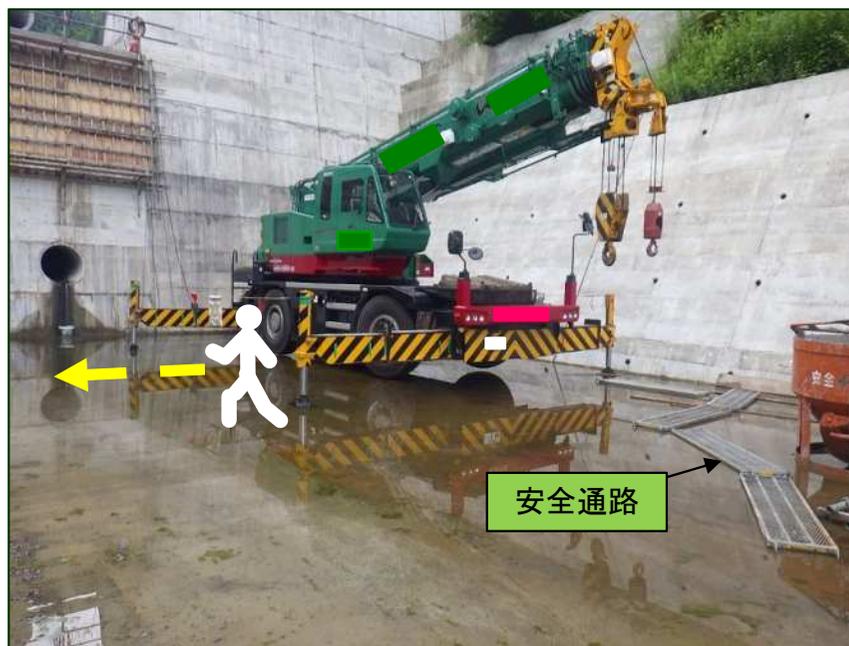
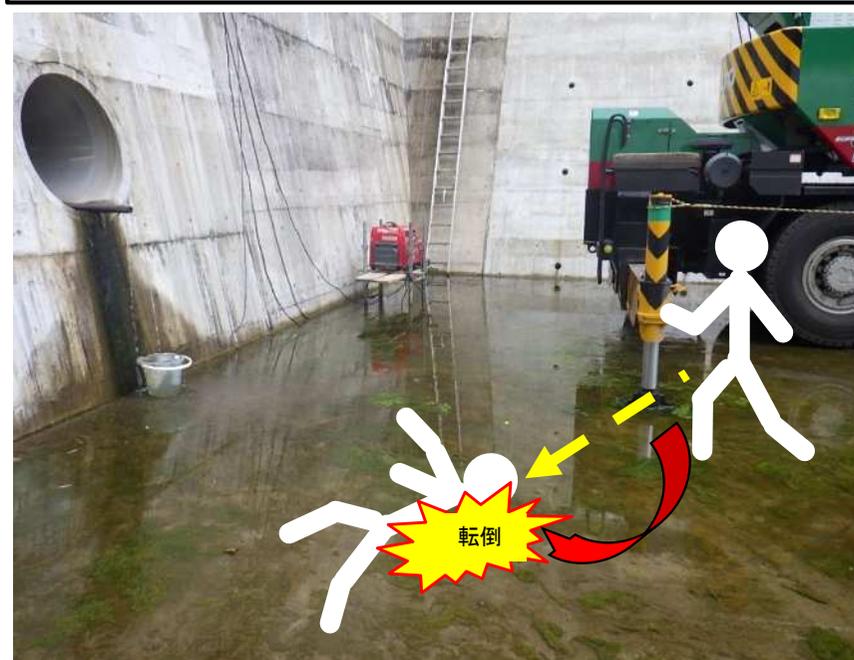
クレーンのオペレーターである作業員は、トイレ休憩のためクレーンを停止させ、運転席から降りて移動する途中、砂防堰堤の水叩コンクリートの上で足を滑らせ転倒し、腕を強打した。

・水叩コンクリート上には常時水に漬り、苔が繁茂すると滑り易く、滑り防止のため金属製の足場板を設置した通路を、左・右岸それぞれに設けており、作業員に安全通路を使用するよう指導を行っていた。しかし、事故当時、クレーンを降りたオペレーターは、金属製の足場板が設置された通路ではなく、水叩コンクリートの上を歩いて移動していたため、足を滑らせて転倒した。

【被害状況】 業者人身 左肘頭骨折

・今回発生した事故に関しての安全教育を実施し、安全通路の使用を徹底させる。
・作業員がわかりやすいように、通路出入口には安全通路標示を設置し、通路手摺には赤旗付トラロープで安全通路であることがわかるよう明示する。また、足場を連結固定して安全通路を設置する。
・水叩きコンクリート表面に苔が繁茂しないよう、作業前に随時高圧洗浄機にて除去して転倒災害防止に努める。また、堰堤背面の湧水を水中ポンプでポリエチレン管に排水して、水叩コンクリートに常時水が流入しないよう努める。

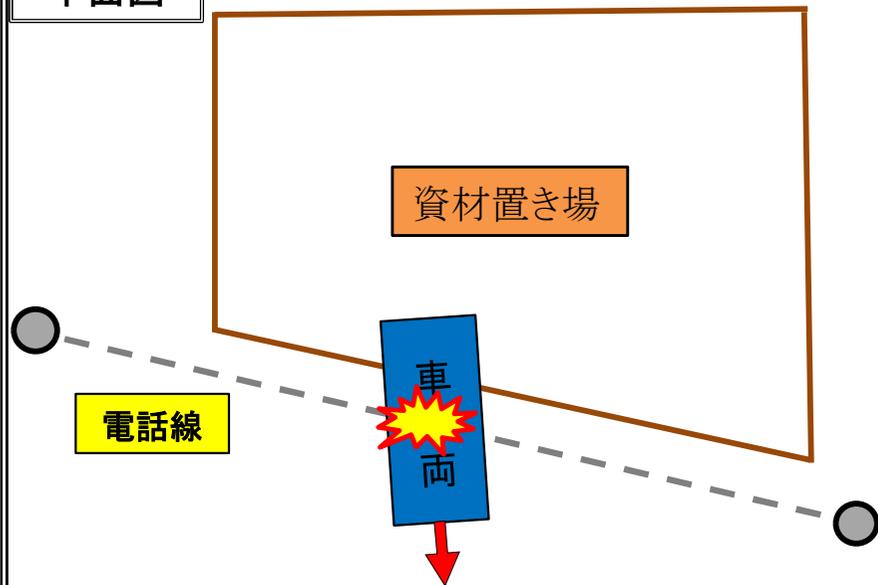
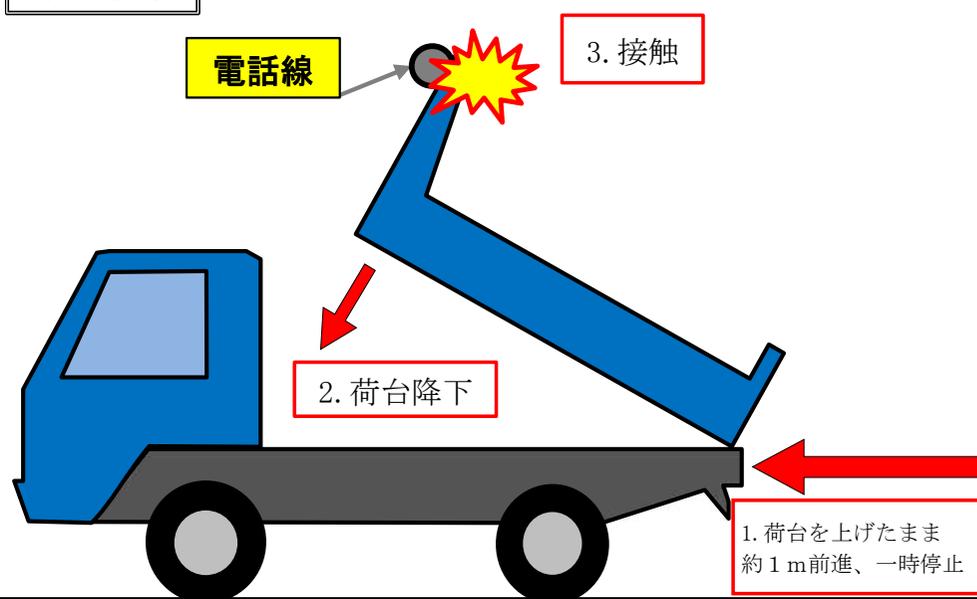
10tダンプをヤード内でダンプアップした際、全ての荷が一度に落ちなかったことから、ダンプアップしたまま車両を1m前進させて荷を落とし、荷台を戻す行動に移った。この荷台を戻す際、ヤードと道路との境界部の上空にあった電話線と荷台が接触した。

●運搬時の荷下ろし作業における運転手の不注意
・作業時、誘導員が監視をしており、注意を払っていたが、ダンプ運転手の行動（ダンプアップしたまま1m前進させて荷台を戻したこと）が一連で行われたため、抑止することが間に合わず、ダンプ荷台が電話線に接触した事故であり、運転手の安全意識の欠如が事故の主な要因。

【被害状況】公衆物損 電話線たわみ(通信障害損傷なし)

- 1 安全教育による作業員の安全意識の向上
・工事再開前の現場従事者への安全教育の再度の実施
・架空線周辺での運搬等の作業の際における運転手と見張員の合図方法の事前確認を実施
・指差呼称の基本動作を徹底（朝礼時安全唱和に指差呼称を追加）
- 2 現場内安全対策の実施
・架空線があることを示すのぼり旗の増設
・架空線がない資材置き場用地の確保
・ダンプ運転席に荷台が上がった状態であることを示す「回転灯」「ブザー」を設置
・高さ制限を決めセンサーを配置、車両感知のブザー音と回転灯で警告する設備を設置
・LEDテープライトを設置し視認性を高め注意喚起

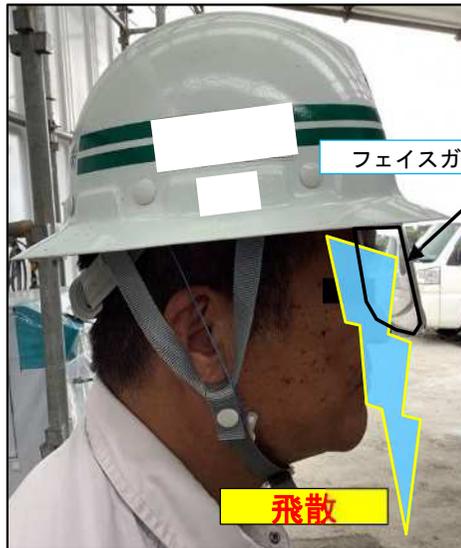
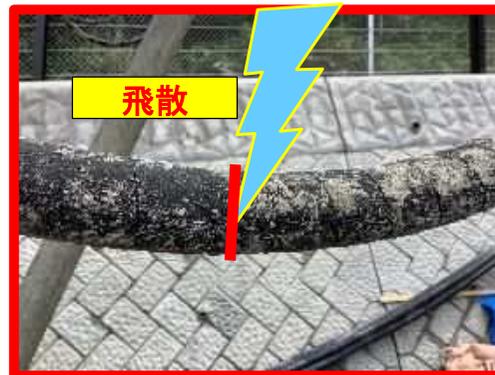
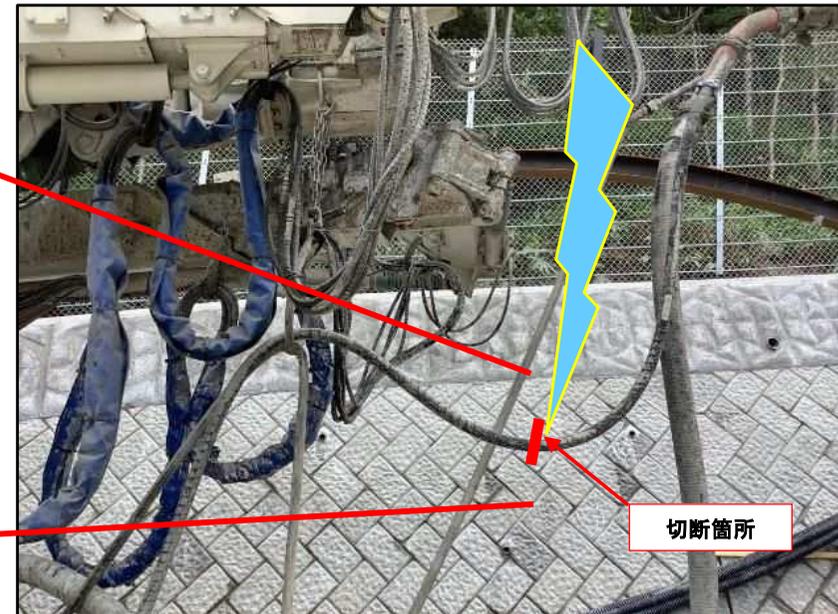
事故現場状況

トンネル掘削工事において、地山掘削面への吹付作業中、吹付する急結材を送り出すホースが閉塞したため、ホース内の圧抜きを実施し、閉塞箇所の特定を行う作業を行った。閉塞箇所を特定したことから、カッターナイフにより切断を行ったところ、ホース内には残圧があったため、閉塞していた急結材が着用していたフェイスシールドの下超しに飛散して目に入った。

- 作業員の安全意識の欠如、不注意
- ・ 残圧の可能性がある場合のホースの切断は、片方を折り曲げて切断時に圧がかからないようにした上で、更に万が一噴き出した場合でもホース切断面は作業する自分とは反対側の裏面を切断することで自身の安全を確保する必要がある。
- ・ ホースを折り曲げて圧がかからない状態で切断するためには、2人で作業を行う必要があったが、1人で作業したこと。
- ・ 前日からの降雨により急結材のダマ発生が多い中、閉塞が何度も発生したことによる作業遅延への焦りが安全意識の欠如と不注意な作業に繋がった。

【被害状況】 業者人身 両眼化学外傷(3ヶ月程度通院)

- 安全教育等による作業員の安全意識の向上
- ・ 非定常作業が発生した場合は、直ちに一旦作業をやめ、関係する作業員で打合せを行い、作業を再開する。
- ・ 非定常作業の発生後、発生が予測される場合は、関連作業に係るKY活動、作業開始前点検、巡視指導において、安全データシート等を用いて留意事項を周知する。
- ・ 安全データシートを現場事務所、朝礼看板、使用場所、関係機械の各所に掲示する。
- ・ 閉塞除去作業手順を吹付機に掲示することにより周知する。
- ・ 一人作業をしない・させないため、役割分担を明確にし、職員、職長が巡視の際に確認する。また、一人作業をしないよう朝礼などで指導を徹底する。
- 現場内の安全対策
- ・ ホースの閉塞除去作業時はゴーグルタイプの防護メガネを使用する。
- ・ 洗眼水を現場事務所、坑内に位置を決めて設置する。設置場所は切羽進行に合わせ移動する

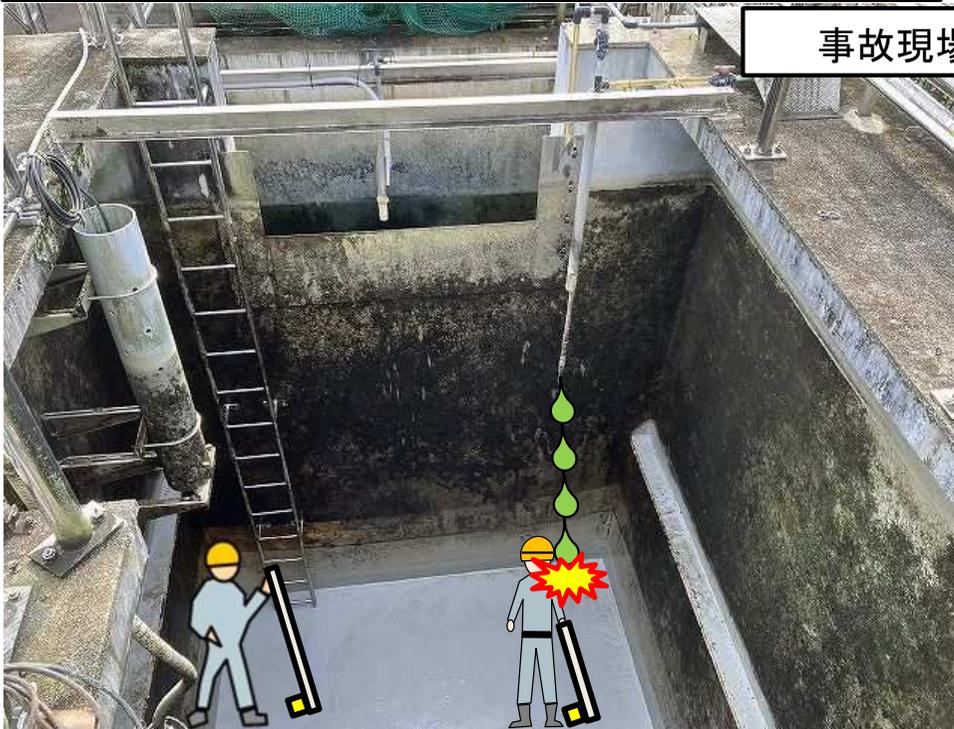
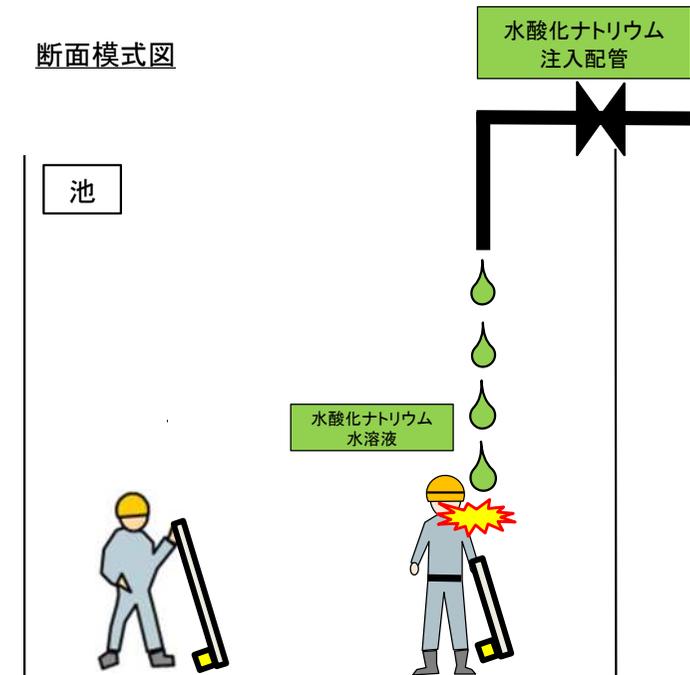
事故現場状況

浄水場の着水井の水抜き清掃作業時、注入停止中の水酸化ナトリウム注入配管が熱されたことにより圧力が高まり、管内の残留薬液が押し出されて漏れ、配管直下で作業していた2名に滴下して首に熱傷を負った。

- ・これまでも同様な作業を年1回、毎年繰り返していたが、水酸化ナトリウム注入ポンプは停止させて作業しており、なおかつ薬注室の薬品注入配管元バルブは閉止していたことから、配管内圧力上昇により管内残留薬液が漏れだす危険性の認識がなかった。
- ・着水井清掃作業マニュアルには、高所からの転落などに対する記述はあるが、薬品に対する記述はなく、現場作業開始時のKY活動でも認識されなかった。このため、現場責任者、現場作業員等の全員が薬品漏えいに対するリスクをもっていなかったこと、並びに作業前に薬液が漏液しないような対策を取らなかったこと。

【被害状況】 業者人身 作業員2名共「第Ⅱ度熱傷 外用治療 2週間程度」

- ・作業前に薬品注入点側バルブ閉止、配管内の薬液がないことを確認するなど、漏液しないよう徹底する。
- ・作業マニュアルの見直しを実施し、作業中の薬品に対するリスクを追加する。
- ・薬品注入配管付近に劇物の注入点がある旨を現場掲示し、作業員に危険性、有害性、リスク低減措置を周知させる。
- ・着水井内での作業時には、保護具（保護面、保護メガネ、タイベックス等）を着用し安全を図る。
- ・薬液注入配管から漏れることを想定し、防護シート、保護管、液受け容器などを設置し作業を実施する。
- ・作業前には上記のチェックシートを用いてKY活動を行う。

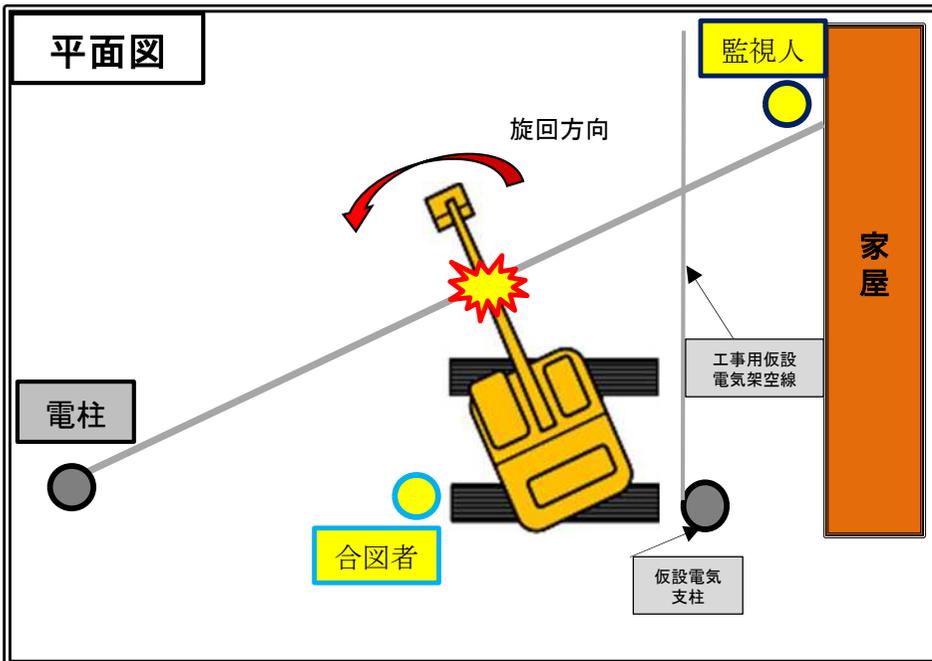
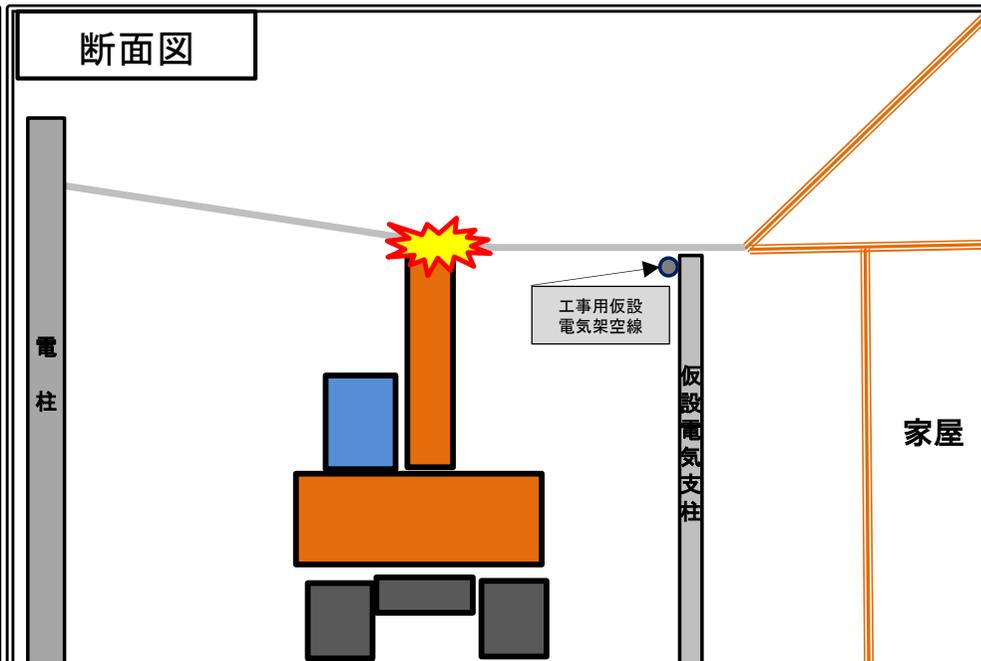
樋管工掘削作業を開始しようと重機（BH0.45m³）を巡回させたところ、上空にあった電話引き込み架空線にアームが接触し電話線を切断した。

- バックホウのオペレーターの確認不足
- ・切断した電話線より低い位置に工所用仮設電気架空線があり、オペレーターの意識が仮設線に集中し切断した電話線への注意が払われていなかった。
- ・アームを上げて巡回を開始した際に、駐車場に入ってきた自動車に気を取られ、切断した架空線への注意が散漫になっていた。
- 架空線への対策不足
- ・架空線にリボンテープ等の明示がされていなかったことや、注意喚起を促すため看板やのぼり旗の処置がされていなかった。
- 監視人及び合図者の不適切な配置
- ・現場には監視人及び合図者がいて架空線切断の危険性を感じ両者がオペレーターに声を出して知らせたが、配置位置が適切ではなかったために、監視人及び合図者の声がバックホウのオペレーターに届かなかった。

【被害状況】 公衆物損 電話線切断 2戸 約2時間30分間不通

- ・架空線にリボンテープ・のぼり旗で明示し注意喚起した。リボンテープの設置が困難な架空線については、高さ制限ロープを設置した。
- ・緊急の安全教育を改めて行い、事故原因の分析、今後の対策（ヒューマンエラー対策（危険軽視・不注意）のKY時における実施等）を周知した。
- ・監視人及び合図者はオペレーターから見える位置へ移動する。
- ・バックホウのアームに「架空線注意」と書かれたマグネットを張り付けた。
- ・監視人及び合図者に笛を携帯させ、危険性を感じる時は笛によりオペレーターに知らせることとした。
- ・重機巡回時は一度停止し、周囲を確認してから巡回するよう徹底を図ることとした。（KY時に周知）
- ・監視人、合図者、オペレーターは作業する前に、作業工程で危険性を感じる箇所を共有してから作業を開始するよう徹底することとした。

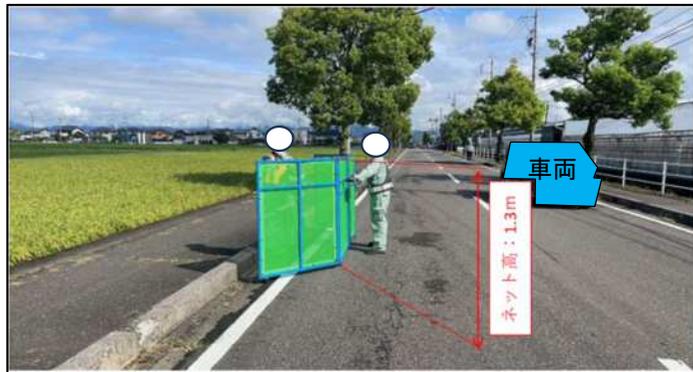
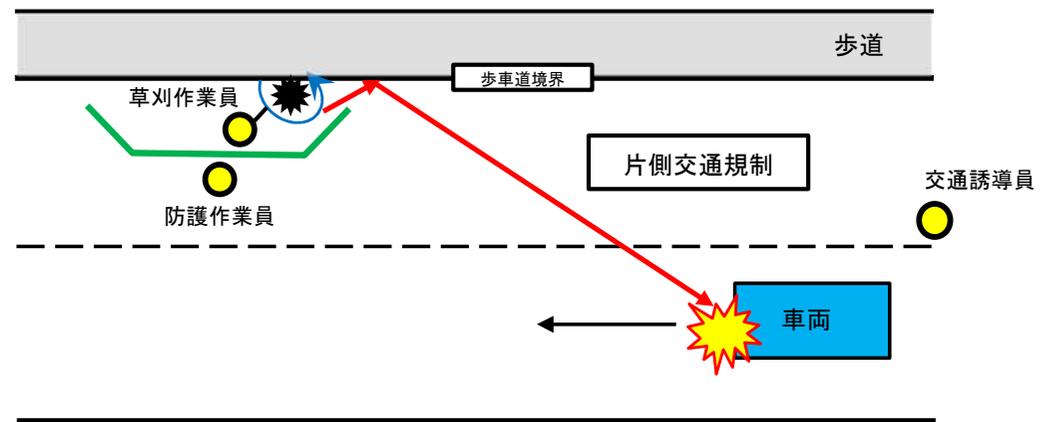
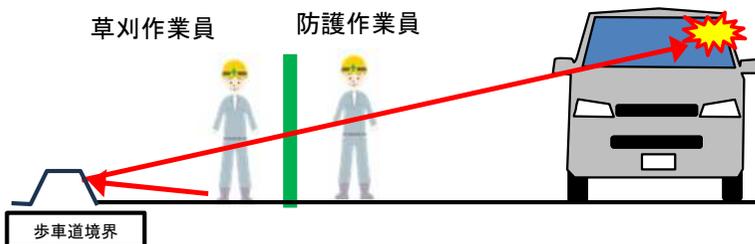
事故現場状況

道路の歩車道境界部の除草作業を片側交互通行規制にて行っていたところ、対向車線を通行中の車両のフロントガラス左前面に飛び石が接触し、損傷させた。

○除草箇所の事前確認不足
 ・当日作業は、歩車道境界部(路肩部)の除草作業であり、路肩に堆積している土砂溜り、または草の根元の石に接触した際に、石等が縁石に当たりコの字型防護板をすり抜けて一般車に接触したと思われる。
 ・防護板の使用などの必要な安全対策は実施していたが、除草箇所の事前確認を徹底し、土砂等の堆積により飛び石等の危険が確認された場合は、除草方法や除草機械の変更等の対応が必要であったと考える。
 ○作業員への飛び石の周知不足
 ・当日のKY活動において「道路除草工チェックシート」に基づく安全教育、飛び石に対する注意喚起・周知を実施していたが、現場条件を考慮した飛び石の可能性(周辺構造物による飛び石の跳ね返り等)について周知が不足していたと考える。また、防護板と作業員が離れすぎないように周知の上、気を付けて作業を進めていたが、長時間作業も相まって、注意が散漫となり、離隔が生じた可能性も考えられる。

【被害状況】 公衆物損 一般車両フロントガラス損傷

・コの字型防護板作業員は使用する草刈り機の特性を踏まえ、飛び石の方向を予想し、距離を適切に保ち作業を行うよう徹底する。また、適正な刈高(地面から5cm)を徹底するためアタッチメント等を装着する。
 ・作業前に、刃の回転方向の確認と飛び石方向を予測した刈り方(草刈機の動かし方)など周知徹底する。
 ・土砂等の堆積により、飛び石により車両被害が想定される車道及び歩道の草刈では、人力除草(手鎌)、ロータリーハサミ方式又はバリカン式の草刈機を用いて作業する。また、可能な限り事前に土砂等の撤去を行う。

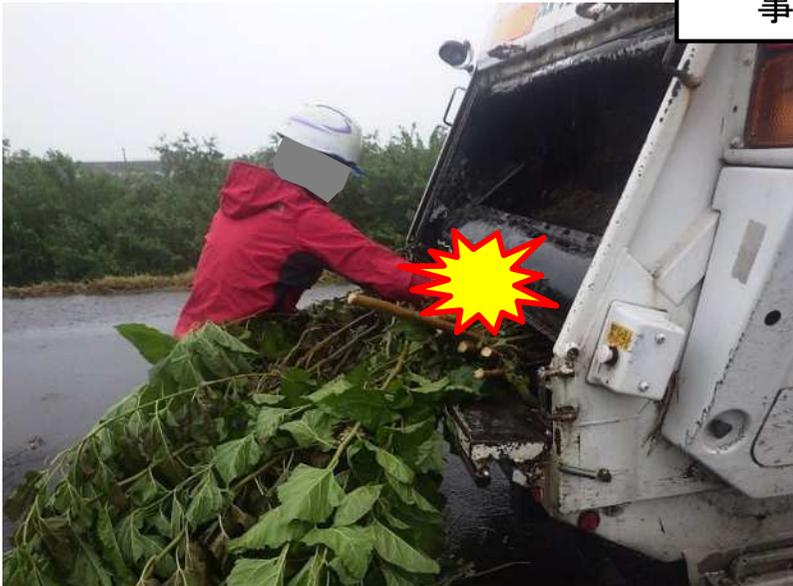
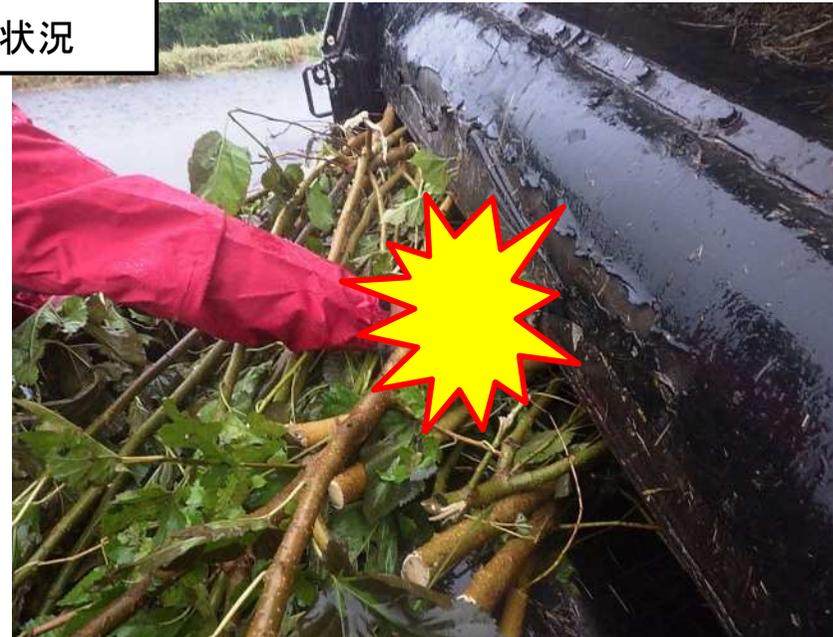
事故現場状況

パッカー車の連続運転中に、小径木の束を両手で抱えて投入口に投入していたところ、先に投入していた小径木の束と新たに投入した小径木の束との間に右手が挟まれ、その状態のままプレスプレートが下方へと移動したことで、小径木とともに右前腕が圧迫され負傷した。

- ・ 事故当日は、全員（現場代理人1名、作業員3名）で作業内容の確認、KY活動を実施していた。しかし、パッカー車の正しい使い方や使用上の留意事項に関する教育が不十分であり、被災者はパッカー車が連続運転している状態で小径木を投入した。
- ・ 被災者以外に投入作業を行っておらず、作業の監視者がいなかったため、緊急時に代わりに緊急停止レバーを押せる者がいなかった。

【被害状況】 業者人身 右前腕圧挫傷

- ・ 作業員に対するパッカー車の正しい使い方や使用上の留意事項に関する教育を徹底する。
- ・ パッカー車に積み込みを行う際は、パッカー車のプレスプレートが一番上に上がっている状態で一時停止し、投入完了後に圧縮する。また、投入口に入る長さに雑木を切り揃えてから投入する。
- ・ パッカー車で作業前に、必ずプレスプレートの動きや緊急停止ボタンの位置確認を作業員全員で行う。また、緊急事態が起こった場合に、すぐに緊急停止ボタンを押せるよう2人以上で作業を行う。
- ・ 作業員のヒヤリハットレベルの事柄を含め、速やかに発注者を含めた関係者と情報を共有できるように、安全教育及びKY活動時に注意喚起する。また、監督員から元請け業者に対しても、事故防止の日や段階確認、現場立会時に注意喚起する。

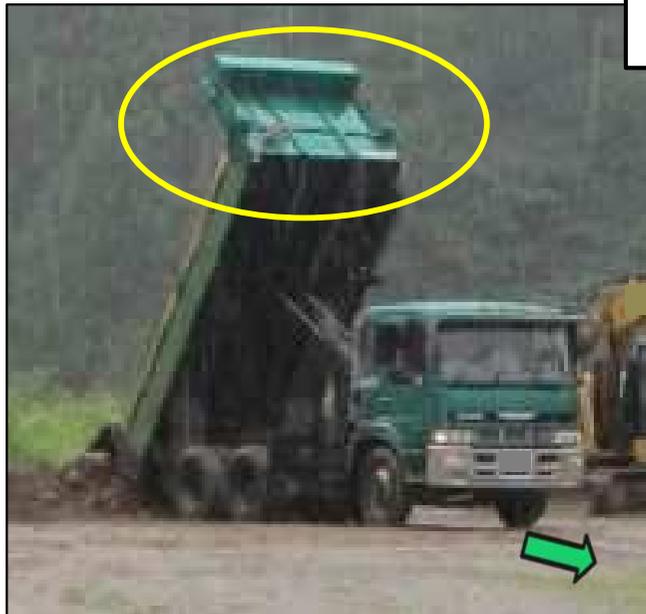
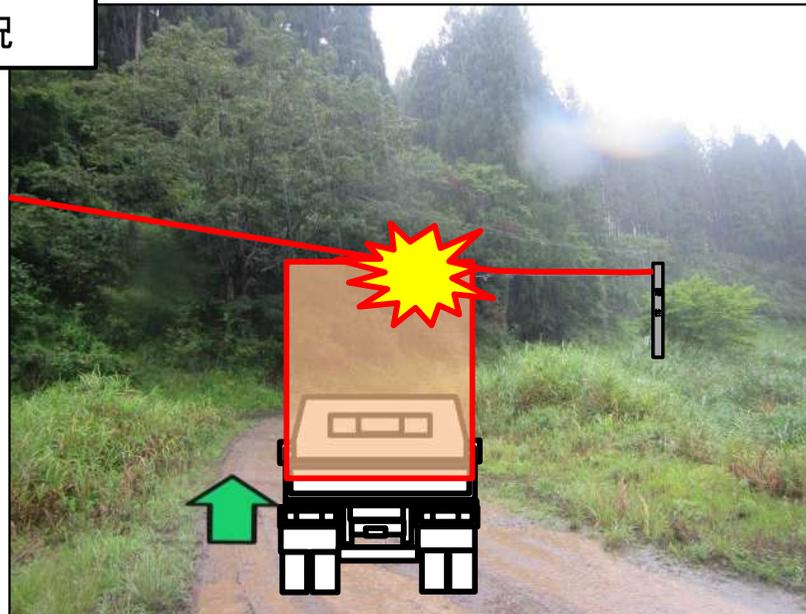
事故現場状況

仮置き場で運搬土砂を荷台から降ろした後、ダンプアップしたまま走行し、電話線に荷台が接触し破損した。

・トラック運転手が運搬土砂を降ろした後に、ダンプアップレバーを戻したと思い込み、降りて確認することも無く走行を続けた。また、掘削土仮置き場にはそのことを確認できる作業員が誰も居なかった。

・国道沿いの電話線が低い位置にあるが、防護カバー等の対策を行っていなかった

ダンプアップした状態で発進

【被害状況】 公衆物損 電話線破損（通信障害なし）

- ・マニュアルに基づく確認を徹底する。
- ・土砂仮置き場出入口に安全設備の設置（高さ制限装置）
- ・土砂を降ろした後に、荷台が完全に下降しているか降りて確認する。
- ・「架空線注意看板」を設置する。
- ・社内安全教育を徹底し、安全意識の向上を図る
- ・現場での安全対策を見直し、改善する。
- ・作業手順の確認し周知徹底する。
- ・安全巡視の見直し（巡視の頻度、項目の細分化）

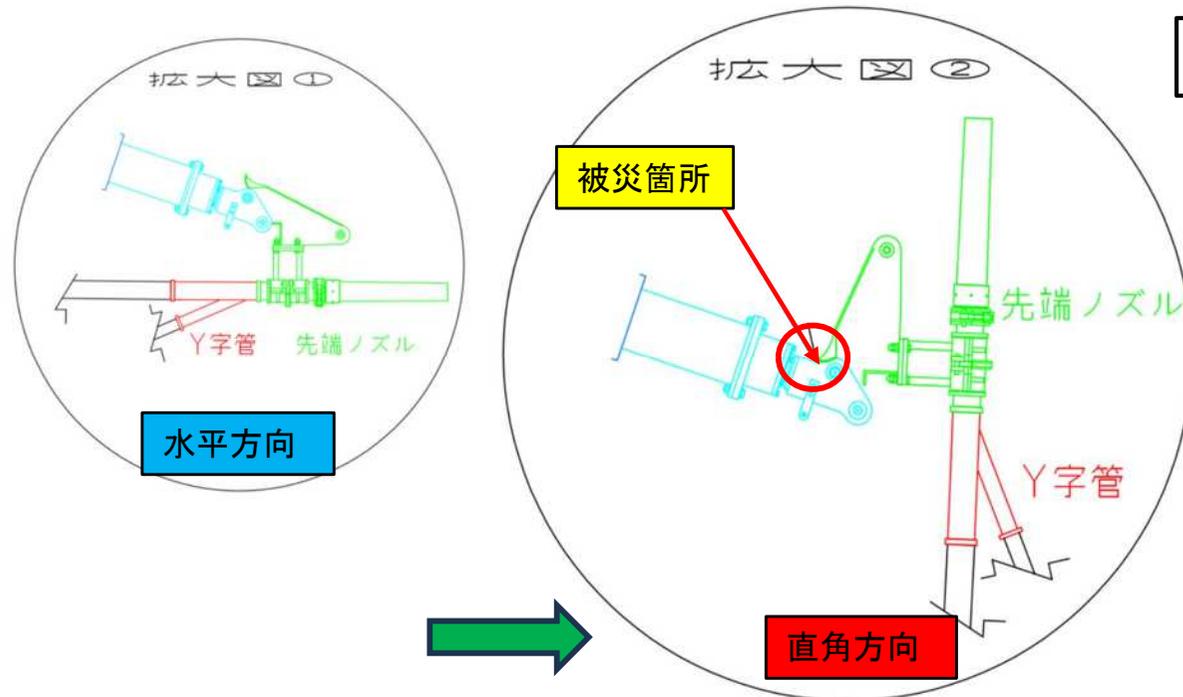
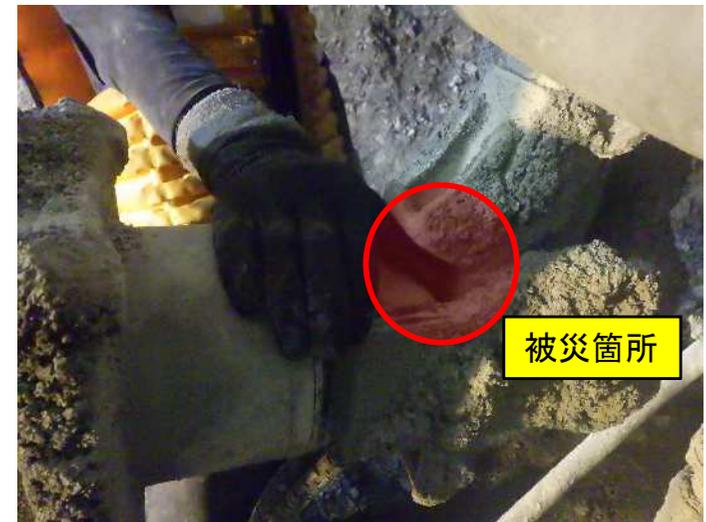
事故現場状況

トンネル掘削の2次吹付作業中、吹付機の先端ノズル部分が詰まったため、作業を中断し、Y字管を取り外し清掃した。詰まりが解消したため、Y字管の取り付け作業に移った。被災者は保護カバー下のノズル先端可動部に右手を置いた状態で、先端ノズルを横向きから上向きにするようオペレーターに合図をした。オペレーターが合図に従い先端ノズルを上向きに操作したところ、ノズル先端可動部に置いていた右手母指が可動部に挟まれ被災した。

・吹付機ノズル先端可動部に手を置いていた。

【被害状況】業者人身 右母指挫創

- ・オペレーターはブーム操作前に人払いを行い、周囲の確認を行う。
- ・合図者は吹付機オペレーター側のよく見える位置で合図を行う。
- ・吹付機ノズル先端可動部に手を置かない。
- ・ブームに「はさまれ注意」明示やプラチェーンでの注意喚起を行う。

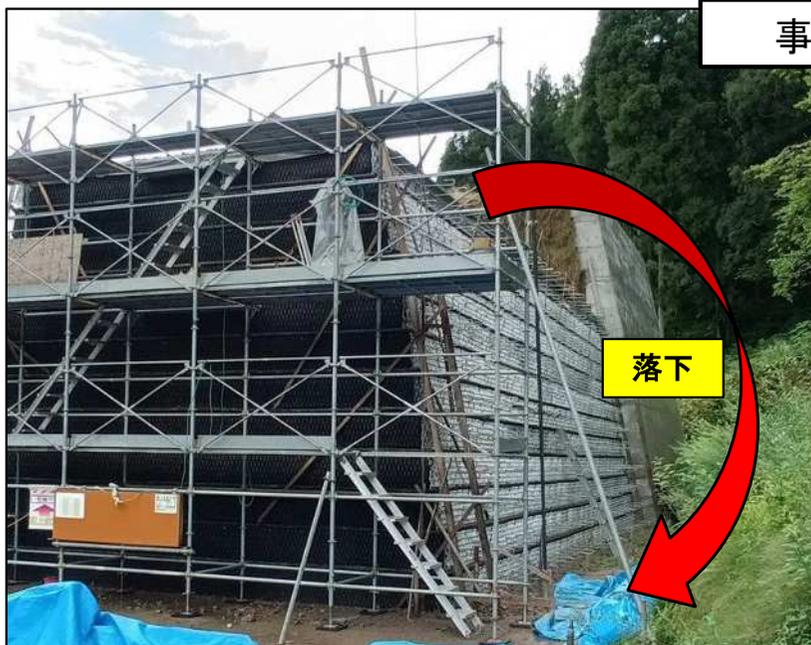
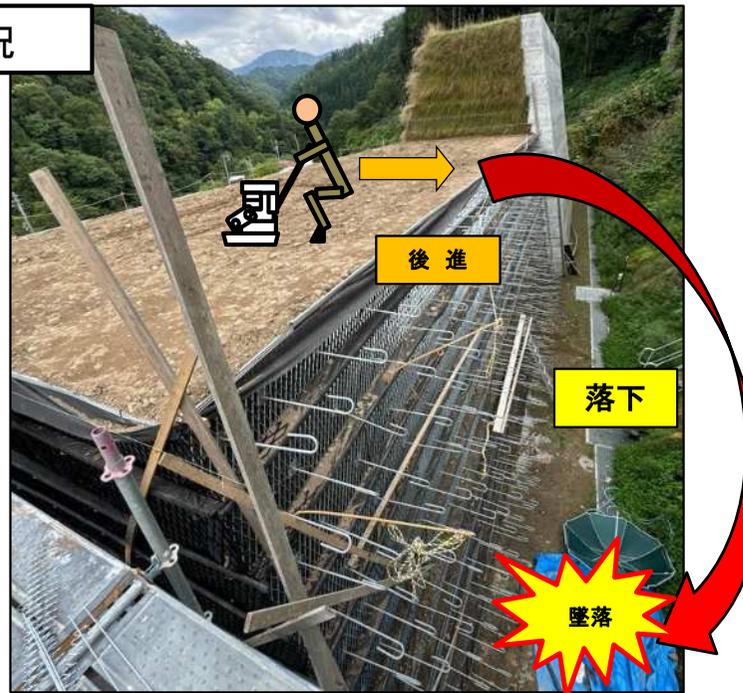
事故現場状況

雪崩対策の補強土壁工事における12段目(H=約6m)での盛土作業において、作業員は端部を背にしながら振動コンパクターを後進させ転圧作業を行ったため、後ろに気付かず、足を踏み外し墜落した。

- ・高さ2m以上での場所における作業であり墜落により作業員に危険が及ぶ恐れがあるにもかかわらず、「トラロープとロープピンによる安全対策」のみを実施しており、墜落防止の安全対策が不十分であった。
- ・見張り人が不在にもかかわらず一人で作業を開始した。
- ・振動コンパクターでの転圧作業は通常前進のみで行うところを、後進機能を使用し、また、後方不注意により足を踏み外した。
- ・KY活動を実施していたものの、高所作業であるにもかかわらず、墜落・転落への注意が不足しており、不十分な内容であった。

【被害状況】 業者人身 左肩甲骨骨折、左肋骨骨折、左尺骨骨折、血気胸、左肩鎖関節脱臼

- ・再発防止のための緊急社内安全会議を開催し、再発防止のため作業員の安全に対する意識を徹底し、作業手順の確認等の安全教育を実施した。
- ・労働基準監督署の使用停止等命令書・是正勧告書・指導票に基づき、親綱設置、安全帯の使用等を徹底した。加えて独自対策として、親綱と同等の墜落防止ロープを追加設置した。
- ・転圧機械を使用する場合は、端部では前進作業のみとし、見張り人を設置することとし、端部以外で後進機能のある転圧機械を使用する場合は誘導員を設置し一緒に作業することとした。
- ・作業手順書を見直し、KYミーティング時に作業手順を周知、手順書を遵守徹底し作業を実施することとした。

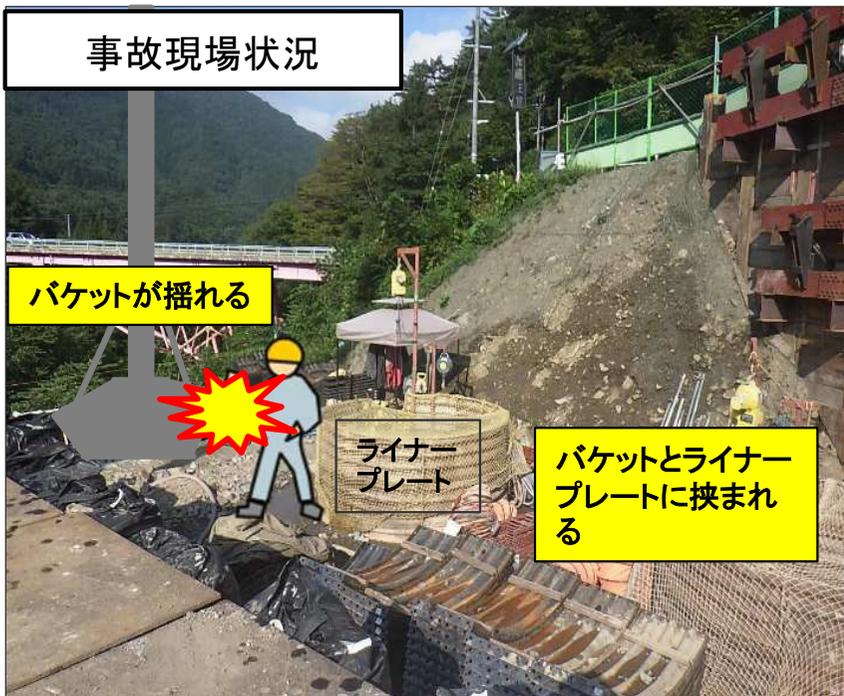
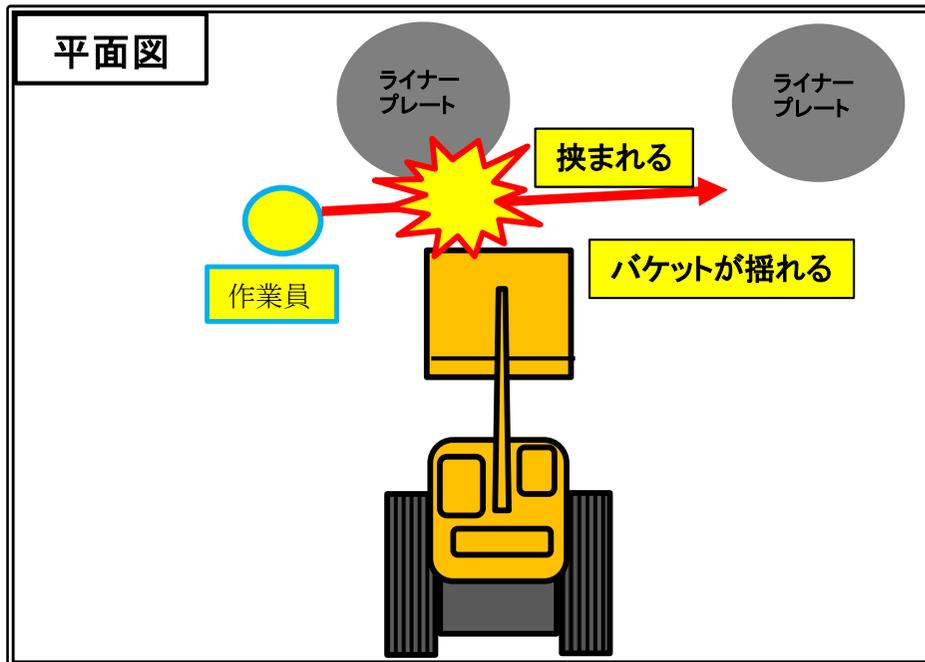
事故現場状況

橋梁下部工工事において、土方掘削作業が終了し、作業で用いたクラムシェルのバケット爪の点検を行うため、深礎杭のライナープレート横で、バケットを宙吊りにした状態でバケットの揺れがおさまるのを作業員たちが待っていた。被害者は深礎杭周辺の片付け作業を行っており、杭周りを通行する際、揺れているバケットとライナープレートとの間をすり抜けようとしたが、バケットの振れ幅が大きくライナープレートとの間に体を挟まれた。

・事故当時、揺れるクラムシェルのバケット・アームは誰でも認識できる状況にあったが、被害者は作業終了の土方の時間帯にあって、自身の片付け作業に夢中となり、状況を把握することなく不用意にクラムシェルのアーム・バケットに近づき被災しており、被害者の不注意な行動が主な原因と考えられる

業者人身 外傷性気胸 肺挫傷

- ・重機の作業半径内への立入禁止対策として、再度全職員並び全作業員に対し今回の事故に対して安全教育を実施する。そのうえで、作業ヤード内に表示板を設置し、作業員の意識向上を図る。
- ・クラムシェルバケットは、不用意な浮遊状態を避け、作業後は速やかに安全な不定位置に移動させバケットを接地し停止状態とする。
- ・重機作業時は監視員を配置し、接触防止を図る。
- ・監視員は、当該作業を行わない者から選任する。伝達方法は声掛けと笛を用いて行い、笛による統一合図表を現場内に掲示する。
- ・危険への声掛けは監視員だけではなく、作業員同士が積極的に行えるような環境を創る。
- ・外国人労働者への教育は、本人が理解できるよう言葉だけではなく図解を用いて説明する。
- ・重機の点検は指定ヤードを定め、停止状態で行う。また、作業員が接近しないよう、重機点検者が点検箇所周りや重機回りにカラーコーンと表示板(点検中)を配置し整備を行う。
- ・現場監督者は作業員の行動に目配りをし、朝礼時だけではなく、昼休憩時の打合せ後に全作業員の体調確認を行う。
