令和6年度に建設工事で発生した事故事例（架空線事故）

令和6年度に建設工事で発生した事故事例（挟み込み事故）

令和6年度に建設工事で発生した事故事例（工具・資材事故）

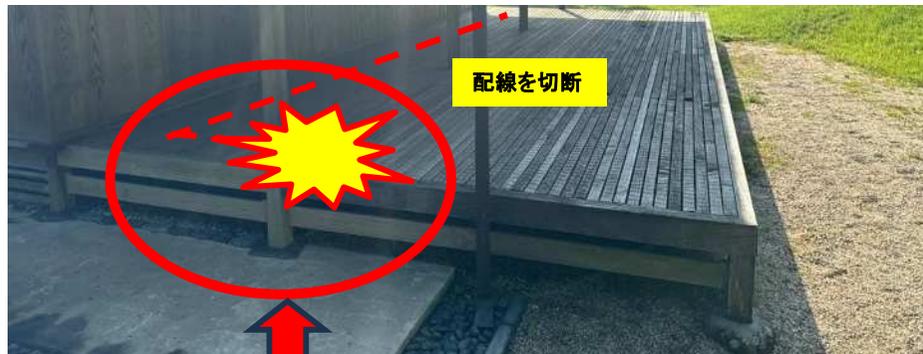
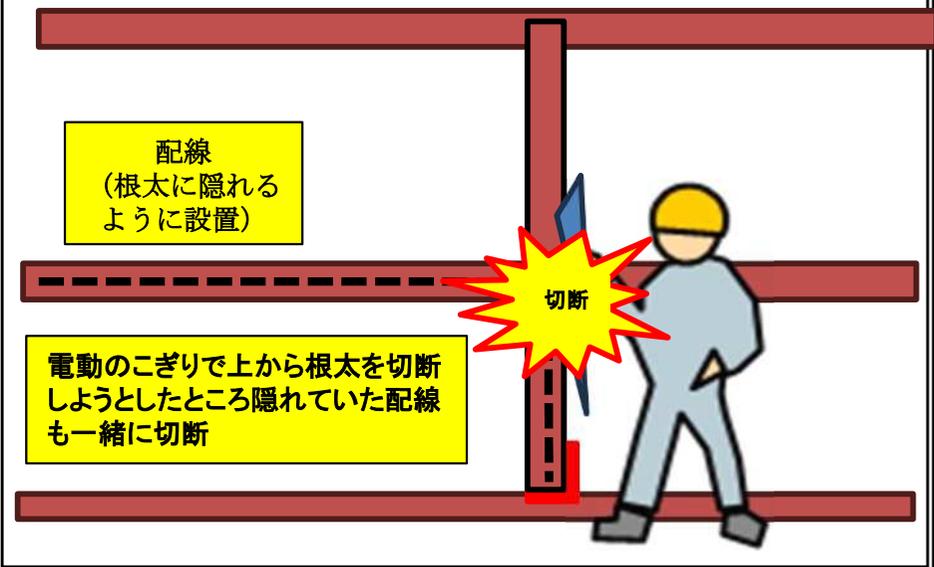
事故現場状況

茶室の月見台撤去工事において、根太を取り外そうとしたところ、ビスの頭が劣化により取り外し不可能のため、電動ノコギリで切断して取り外すことにしたが、根太の下部に外部コンセントに繋がる配線があり、一緒に切断してしまった。

- ・ 作業前に現地配線の確認を実施したが、完全に隠れるように這わせてあったため確認できなかった。
- ・ 配線図の確認を確実に実施したが、切断配線は配線図に記載されていない配線であった。
- ・ 事前に指定管理者と立会いを実施したが、指定管理者も把握していない配線であった。

公衆物損 電気線切断（約1時間30分停電）

- ・ 新たに作成したチェックリストに基づき作業員全員で作業前にインフラ設備の有無の確認を行う。
- ・ 今回の事例を踏まえて再度安全教育を実施した。
- ・ 撤去作業時は日程を指定管理者と協議をしたうえで、ブレーカーを落としてから作業をする。

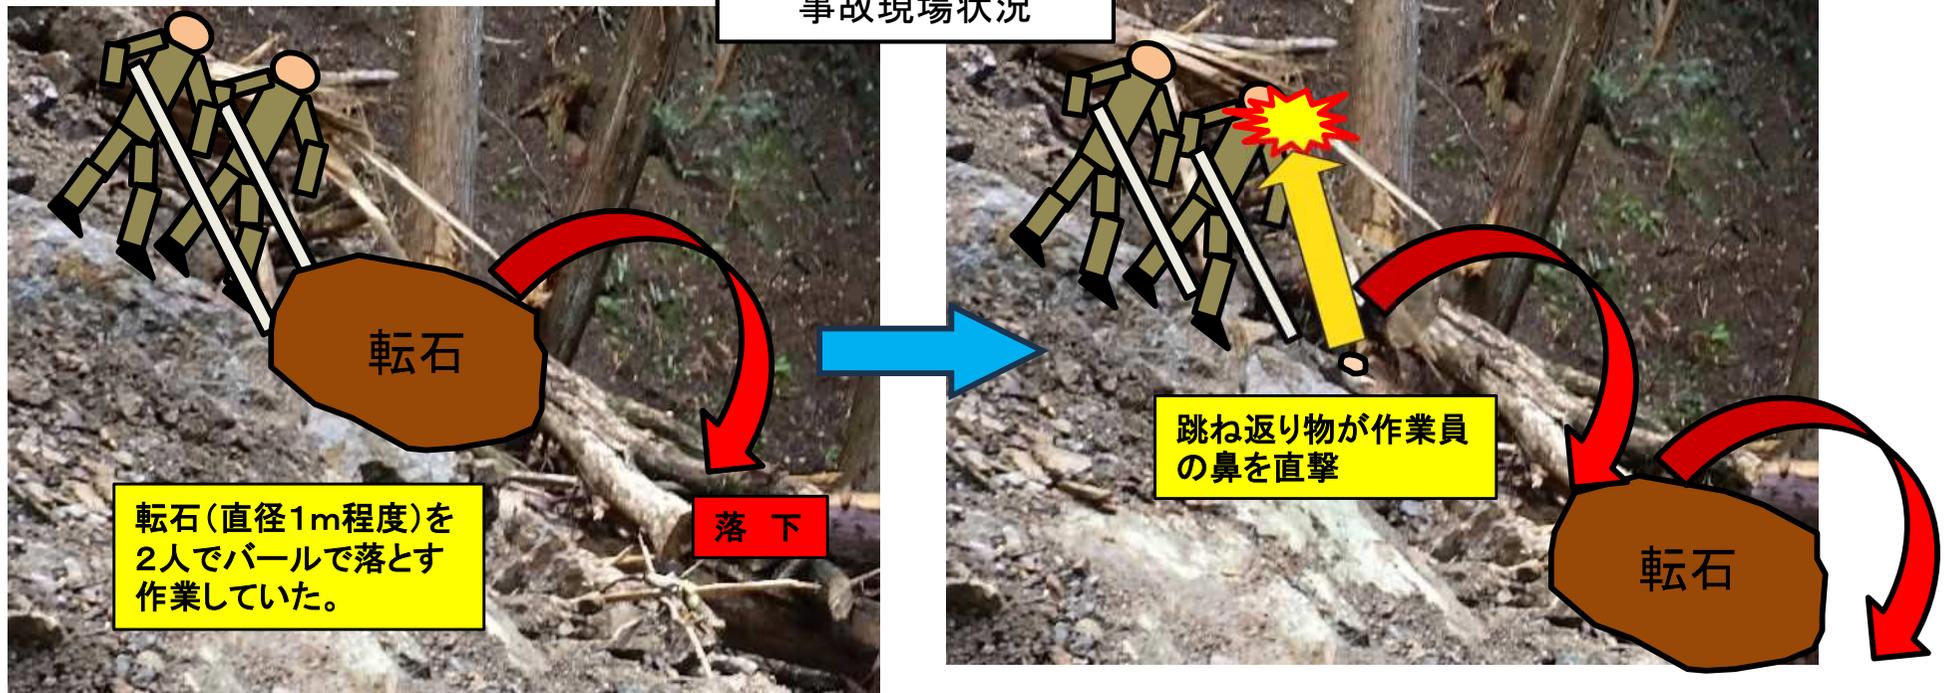
事故現場状況

通行の安全を確保するため落下の恐れのある転石を直下の林道まで落とし、除去する作業を行っていた。斜面中腹部において1m近い転石を落下させるため作業員2名で実施していたところ、転石が落下する際に、下から上に向けて破片と思われる物体が飛び上がり、作業員1名の鼻を直撃した。

・転石を落とす先には倒木などの障害物があったが、跳ね返りが発生する危険があることを予測していなかった。

【被害状況】 業者人身 鼻骨骨折 鼻挫創

- ・転石を落とす際には、落とす先の林床の状況を事前によく確認し、障害となる物を取り除いておく。
- ・社内安全教育を徹底し、安全意識の向上を図る。
- ・現場での安全対策を見直し、改善する。
- ・作業手順を確認し周知徹底する。
- ・当該作業においては保護メガネ、フェイスシールド等を着用する。
- ・監視員の配置もしくは作業員同士の相互監視等により、注意喚起を行う。

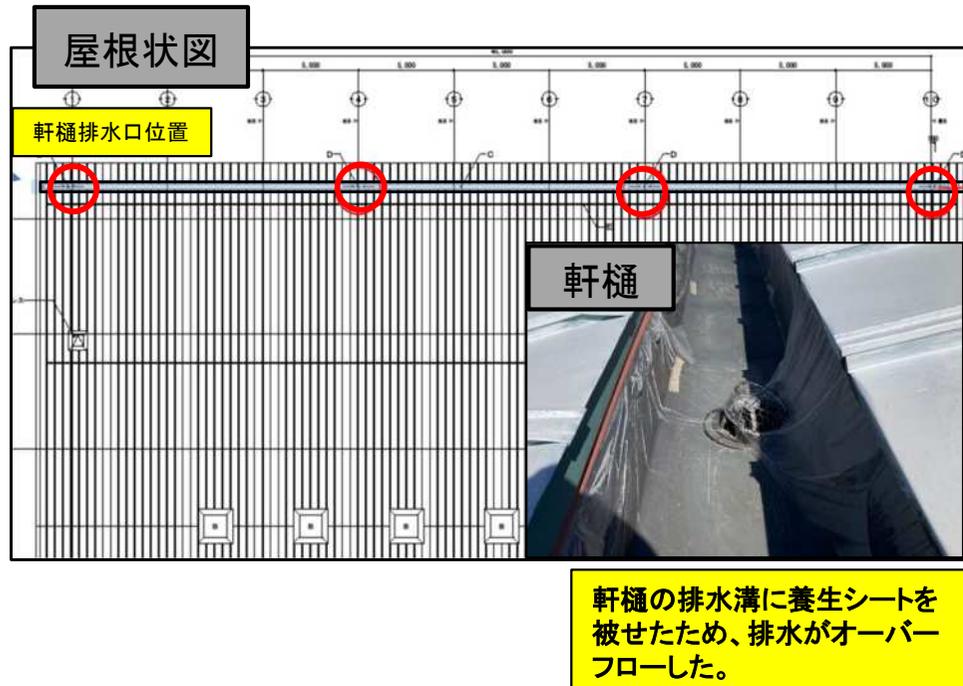
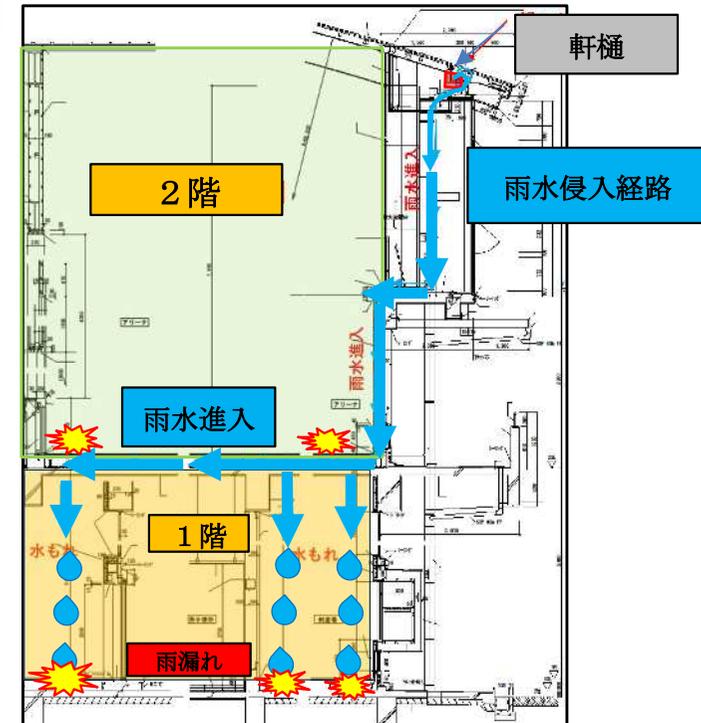
事故現場状況

体育館屋根外壁内部改修工事において、大雨により、軒樋（ノキドイ）がオーバーフローを起こし、屋根材と軒樋の隙間から雨水が室内に浸入。2階アリーナ、1階柔剣道場、体育職員室等において雨漏りが発生した。

- ・発生当時、屋根の塗装工事のため、軒樋に養生シートを被せていた。
- ・その養生シートが排水ドレンを塞いだことにより、堅樋（タテドイ）への排水能力を失わせ、結果オーバーフローして屋根材と軒樋の隙間から雨水が浸入した。

公衆物損 2階アリーナ、1階柔剣道場、体育職員室等が雨漏れ

- ・屋根の軒樋の養生は当日作業終了時や降雨時には取り外しを行い、当日作業終了後元請業者が点検表を用いて当該作業終了部の現地確認を行う。
- ・今回の漏水事故事例を安全教育や新規入場時に指導・共有を行う。

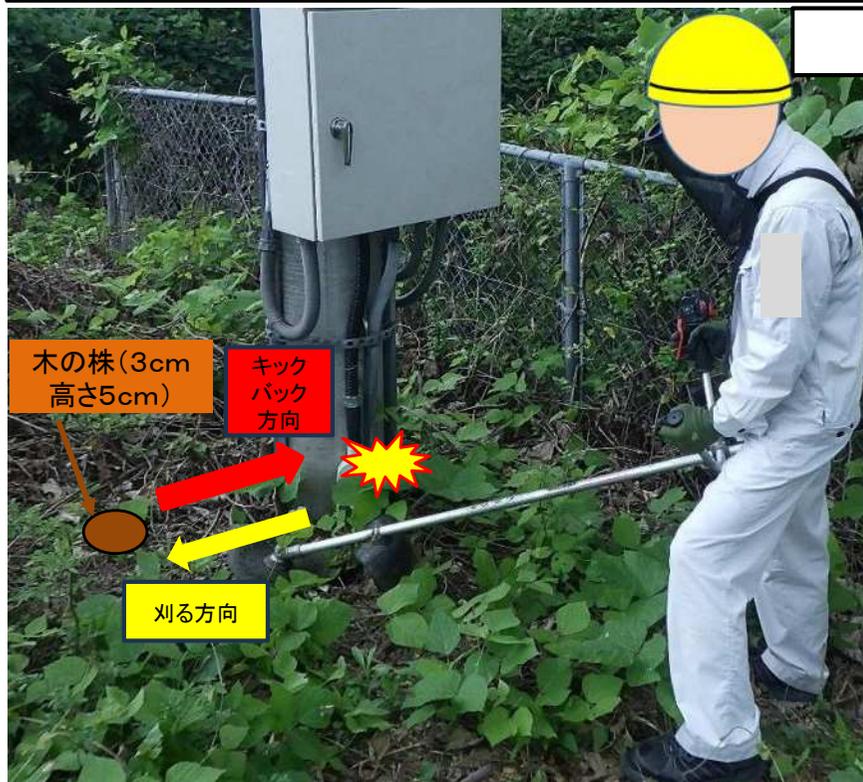
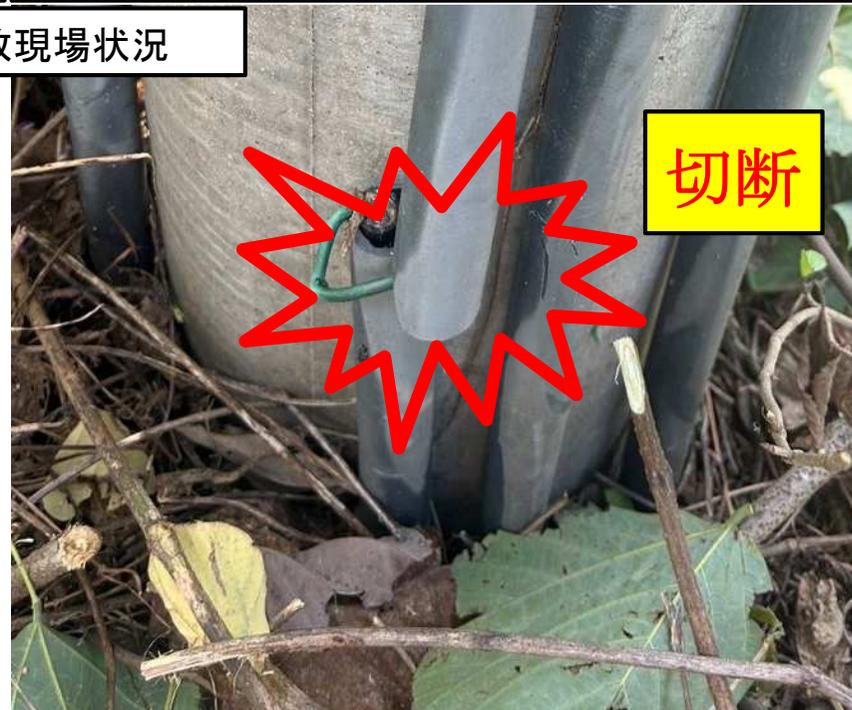
事故現場状況

管理通路の維持管理のため、通路(階段)と法面の除草作業を実施。草刈機で、手刈りした範囲と草刈機で除草する範囲の境を草刈機で除草する際、手刈りした範囲側から草刈機で刈る範囲に向けて刈刃を振ったところ、手刈りで刈った範囲側に隠れていた木の株に草刈機の刈刃が接触し、キックバックを起こしたことで、引込柱に沿って設置してあった樋門操作用の電源ケーブルに接触し、ケーブルを切断した。

- ・引込柱等の保全施設の周辺は、多くの雑木等が生育しており、雑木への接触によるキックバックが発生しやすい状況にあったにもかかわらず、受注者は、雑木が多く、全てに標識や目印を行うことは困難であると判断し、標識や目印をすることなく、草刈機による作業を行った。また、手刈りを行った作業員は、手刈り範囲内の木の株について、他の作業員に位置の共有を行っていなかった。
- ・草刈機を操作していた作業員は、手刈りを実施した範囲に刈刃を入れて作業をしていた。また、キックバックが発生した場合に保全施設に向かって刈刃が跳ね返る方向から除草を実施していた。
- ・KY活動の内容が、作業員自身のケガ等に対することが中心となっており、キックバックにより発生する保全施設への接触事故の危険性について、注意喚起がなされておらず、その意識が不足していた。

【被害状況】 公衆物損 電源ケーブル切断

- ・作業前に作業場所の特性（雑木が多く、キックバックが起きる可能性が高いなど）を把握し、標識や目印を設置するとともに、危険箇所の共有を確実にを行う。また、設置が困難な場合は、キックバックにより刈刃が保全施設に接触しないように、手刈りを行う範囲を広くするなど対策を行う。
- ・草刈機を操作する作業員は、手刈りした範囲内に刈刃が入らないように注意し作業を行うとともに、キックバックをした場合も保全施設に刈刃が当たらない位置や方向から作業を行う。
- ・草刈作業前のKY活動においてキックバックの発生による作業員、第三者及び保全施設等に対する事故の危険性について注意喚起を徹底する。

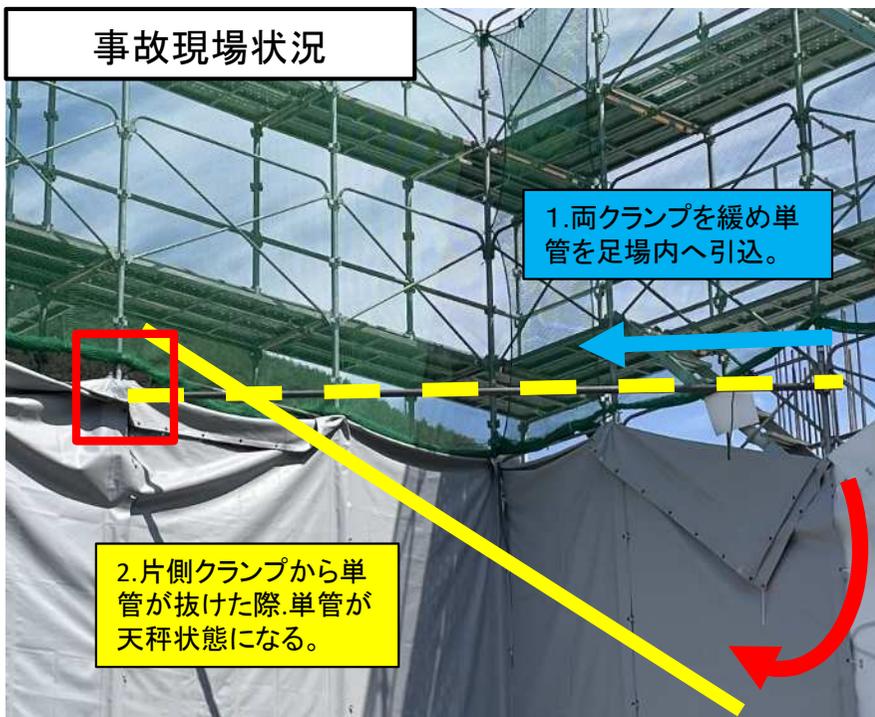
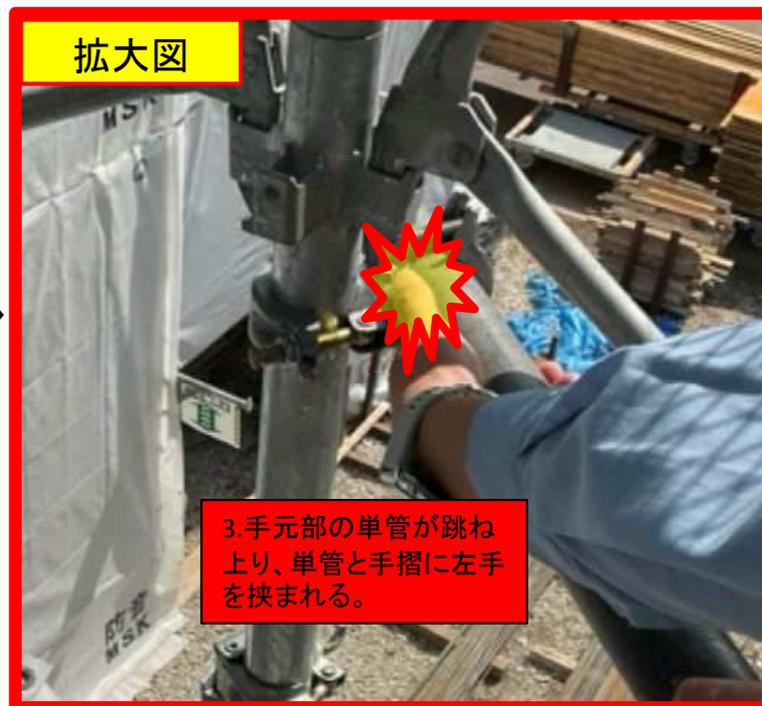
事故現場状況

改築建築工事にて、外部足場せり上げ作業を行っていた。足場入隅部にて強風対策で設置している斜め補強（単管5.0m）を上層へせり上げる作業をしようとした。被災者が、相手側クランプから単管を引抜いた際、単管の自重により天秤状態となり、単管を保持していた左手親指が先行手摺と単管に挟まり切傷した。

- ・被災者は指示から逸脱した行動を行った。
- ・合番者が来るまで待つよう指示されていたにもかかわらず、1人作業を開始した。

【被害状況】 業者人身 左母指不全切断

- ・足元手元の環境が悪い場所や高所での長尺物（4.0m以上）の取り扱いは2人作業で必ず行うことを明確にルール化し作業手順に追加する。
- ・下請業者へ、作業員再教育に係る指示を通达。
- ・現場代理人は、人員配置等、作業員全員が同じ作業手順を認識したのを確認後、作業開始の指示を出す。
- ・全作業員を対象に再発防止会議を実施。

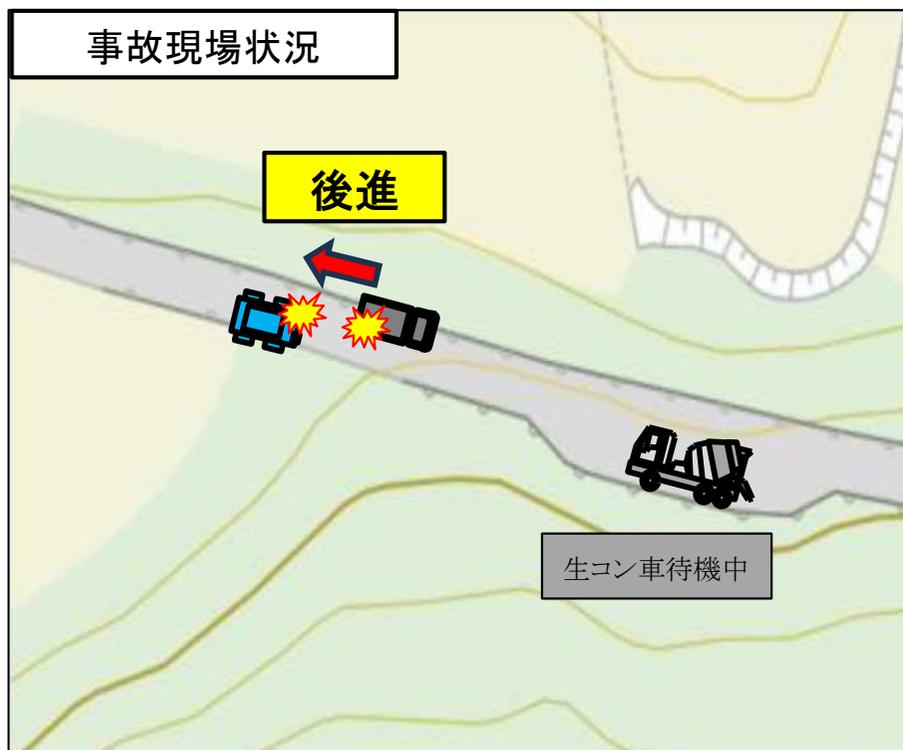
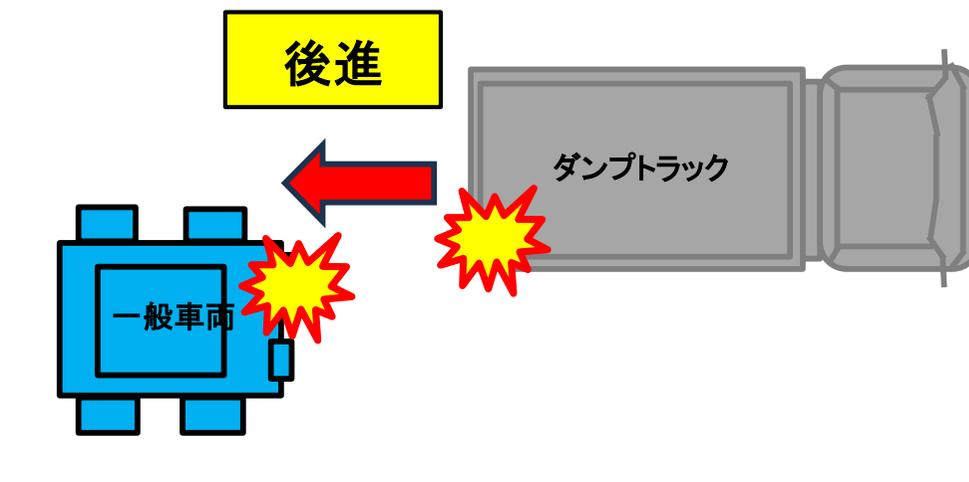
事故現場状況

従業員が仮設資材を仮置き場へ戻すため、ダンプトラックで現場から市道を走行していたところ、待避所Aで停車している生コン車と対面した。待避所Aでは車両のすれ違いができないと判断、一旦車両を停止し、後方の待避所Bまで後進を開始したところ、ダンプトラックの後方1mに停止していた後続の一般車両に気づかず接触し、車両を損傷させた。

・ダンプトラック運転手は、ドアミラーもしくは直接目視での後方確認を怠った。

【被害状況】 公衆物損 一般車両バンパー損傷

- ・作業ミーティング時に当日の作業内容、交通安全、運搬経路の状況、近隣工事の工事車両運行状況を周知、徹底する。
- ・工事車両運転席に注意喚起シールを貼付け、運転時の行動確認を徹底させる。
- ・運転経験2年未満の運転手には、運転経験5年以上の同乗者を設け、後進時確認、誘導等の運転補助を行う。

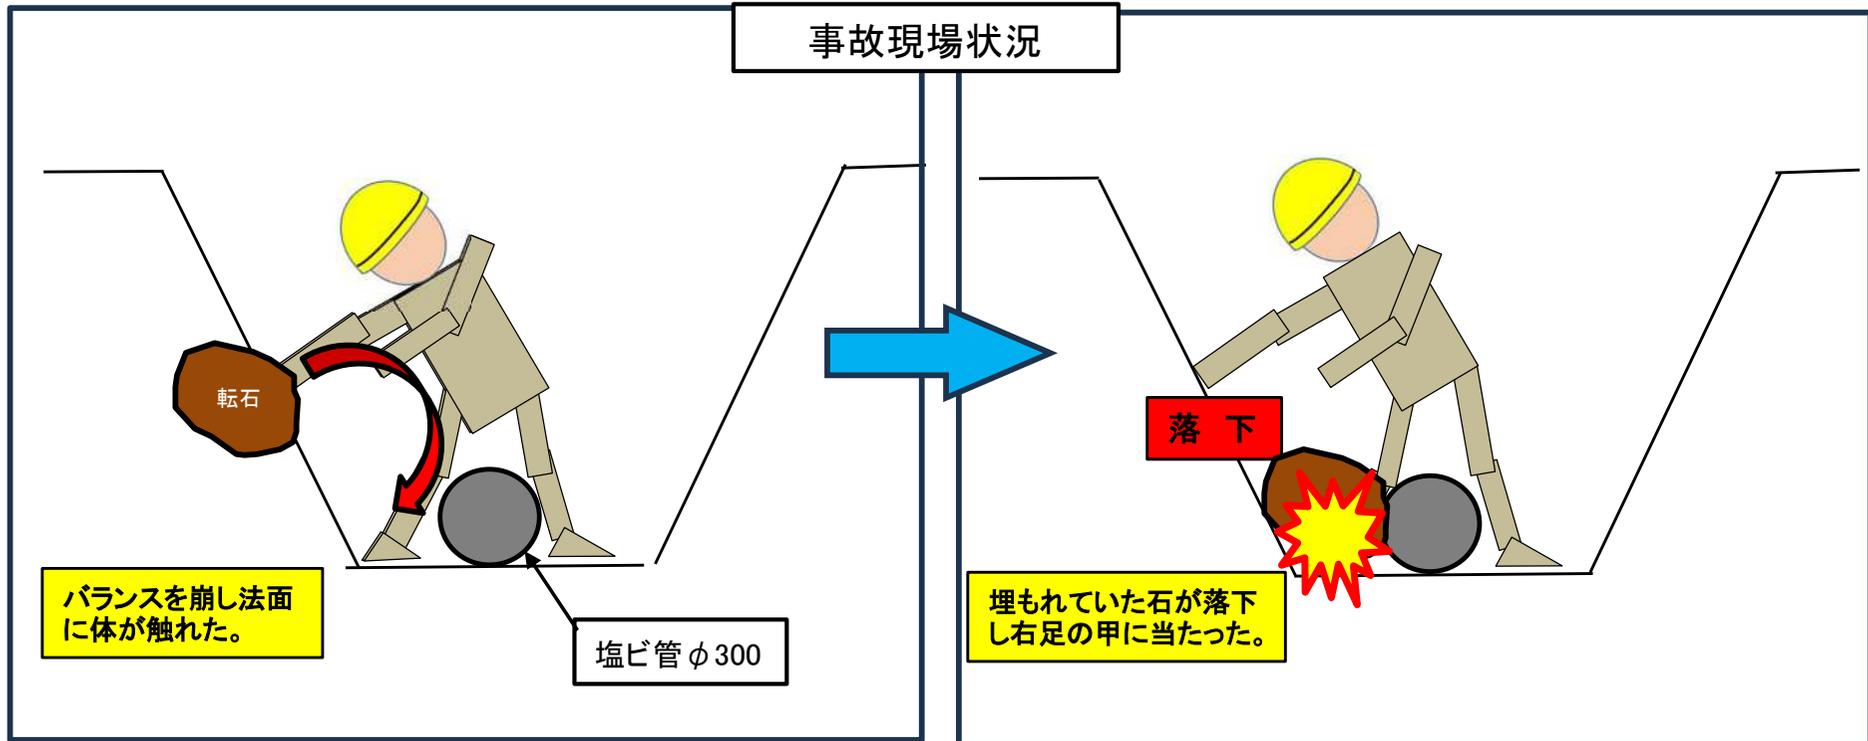
事故現場状況

用水路工にて塩ビ管VUφ300を布設する作業で、掘削を行い塩ビ管布設。作業の区切りがつき掘削部から上る際、本人の不注意でバランスを崩し法面に体が触れ、土砂と中に埋もれていた石（直径約30cm 厚さ8cm）が70cmの高さから落下し右足の甲に当たった。

- ・現場では掘削切土面の浮石除去を行っていたが、事故原因となった石は表面からは見えないうちに埋もれていた。
- ・掘削箇所の下流側は緩やかなスロープ状になっており、掘削高も低かったため、作業員は危険箇所であることの認識が薄かった。
- ・こうした場所で、移動の際に体のバランスを崩し法面に手をかけたところ、埋もれていた石が落下し、作業員の足に当り事故となった。
- ・今回は作業員が現場の危険性を軽視したことによる不注意が原因で事故につながったと考えられる。

【被害状況】 業者人身 打ち身

- ・法面付近で作業する場合は、作業前に浮石等がないか確認を行い、表面から見えづらい部分にある埋設物等にも注意し、不安定な箇所があればこれを除去する。
- ・土質の変化に合わせ、設計以上の切勾配が確保できる場所は、勾配を緩やかにする。
- ・作業時は安全な足場を確保するとともに、常に周囲の安全確認を行う。
- ・KY活動の精度を高め、作業員全員へ現場の危険性を改めて認識させる。
- ・今回の事故について社内での安全教育にて共有を図り、他の現場も含めて安全意識を高める。

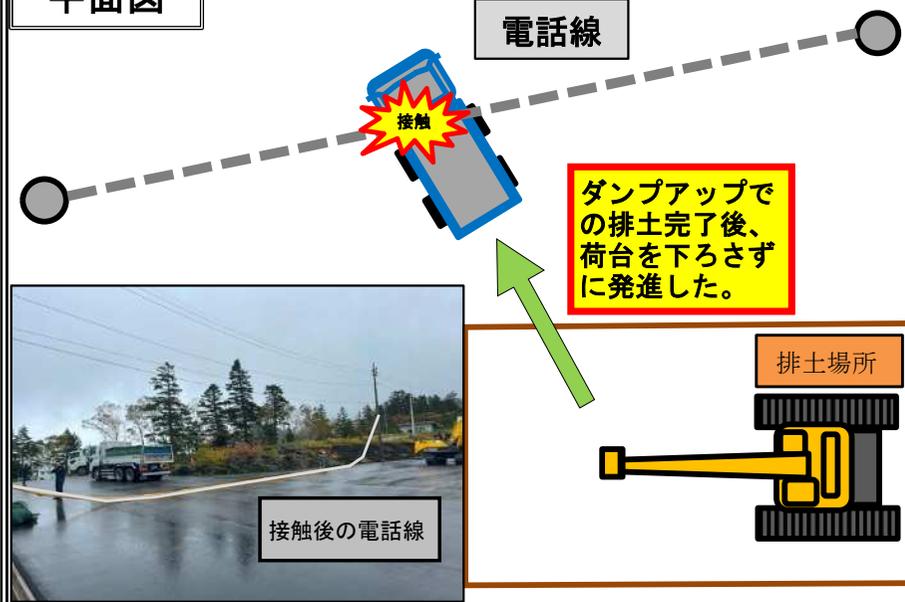
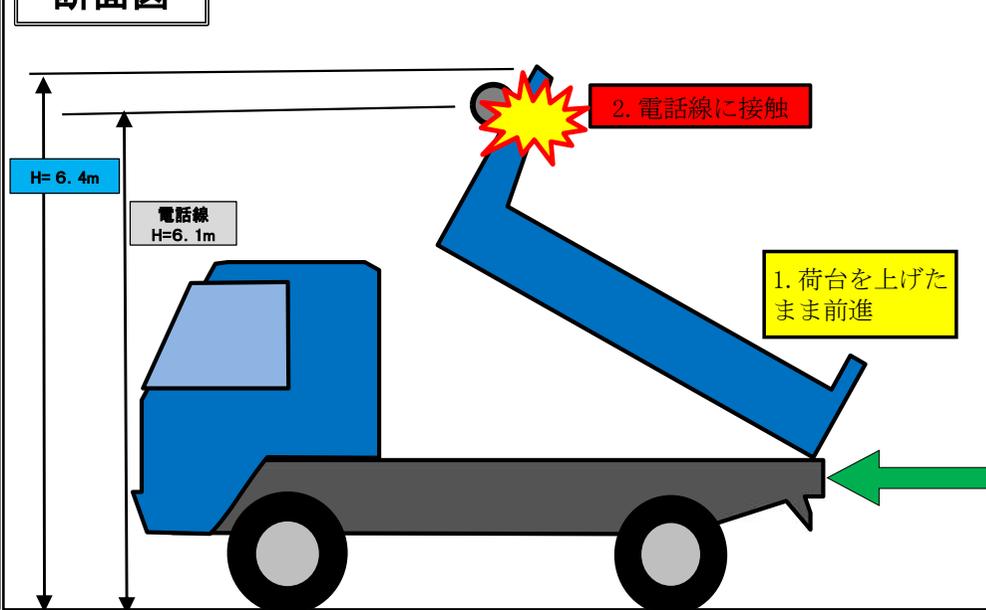
トンネル発生土を10tダンプ荷台に積込み、駐車場仮置きヤードに運搬していた。積荷を荷降ろしするためダンプアップをした。運転手はダンプ荷台を降ろしたつもりであったが、降ろし忘れそのまま走行し、荷台前方部分と電話線が接触した。

・搬入の際には手順どおり作業していたものの、場外への移動の際には、運転手は荷台を下ろすことを忘れ、また、ダンプアップ時に車両から発するアラーム音にも気付かず、誘導員が異常に気付き「緊急停止」の呼びかけを行ったが間に合わず、車両を前進させたことにより発生したものであり、運転手の不注意が事故の主要因と考えられる。

【被害状況】 公衆物損 電話線の支持線が切断(通信障害なし)

- ・運転手など、各現場関係者が安全対策を徹底するよう安全教育を実施。
- ・常時監視員を追加設置し、荷台が下りているかの監視を徹底。
- ・車両の入場後に一旦停止位置にカラーコーン等を設置し、出口を塞ぐことで車両を確実に停止させる。
- ・架空線の直下から1m手前の路面に一旦停止を明示、また、架空線注意喚起看板や指差呼称の喚起看板を増設することで、車両の一旦停止及び荷台が下りているかの確認を運転手に徹底。
- ・月1回の店社パトロールとは別に月の初旬に、取締役幹部による現場別チェックリストによる重点パトロールを実施。

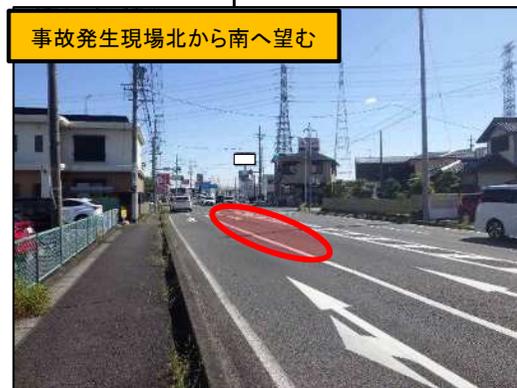
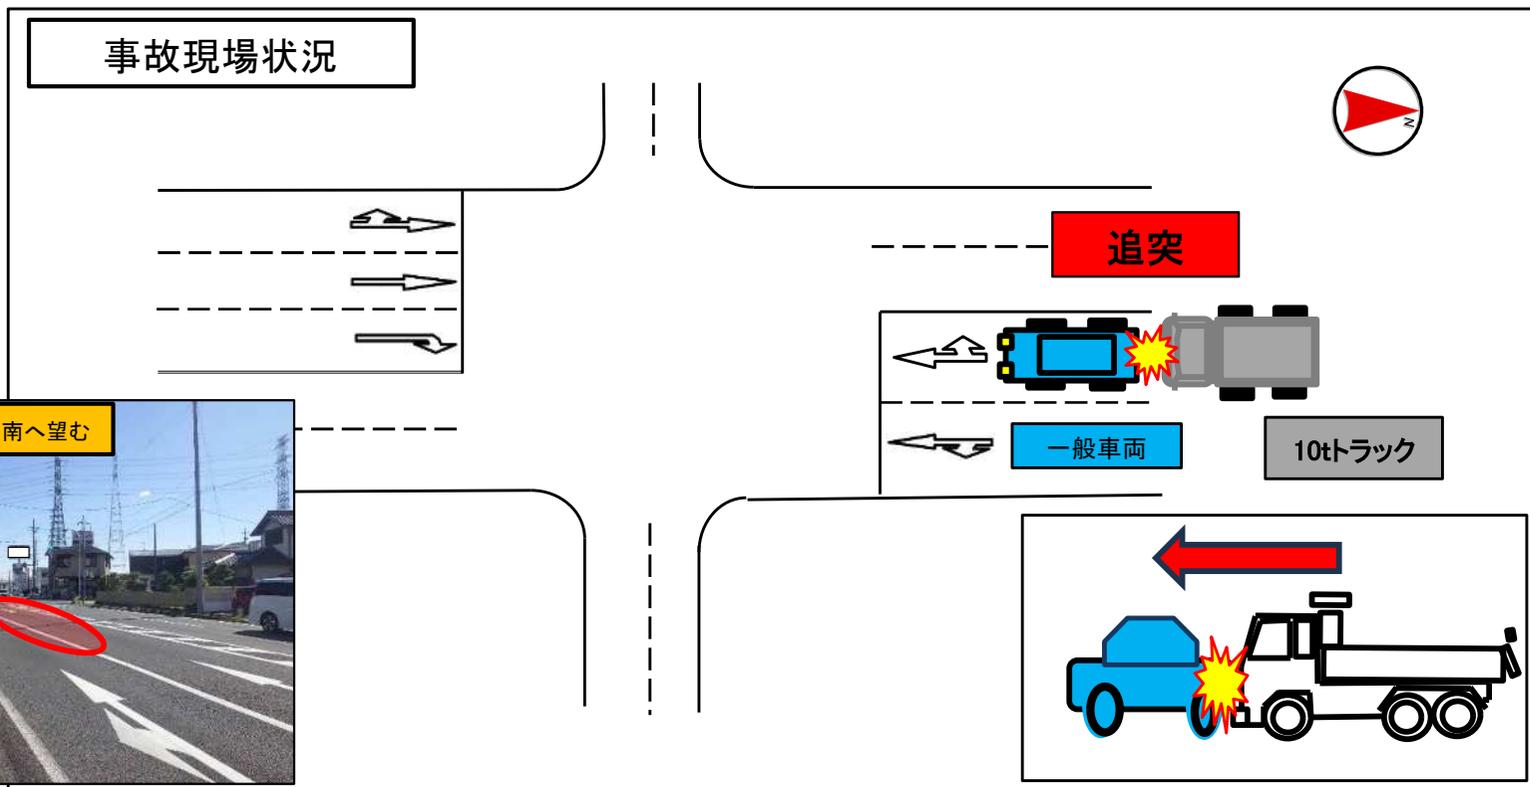
事故現場状況

残土処理場へダンプトラック（10t）で土砂を運搬中、交差点の手前で信号機の点灯が青から黄へ変わり、前方を走行していた軽車両が急停車したため、急ブレーキを踏み込んだが停車出来ず追突して車両を破損した。

- ・大型車両を運転中の運転手の安全に対する意識が希薄となり漫然運転状態でブレーキ操作が遅れた。また、十分な車間距離が確保されていなかった。
- ・作業内容が、残土積込、運搬であった事から、危険予知活動において、「スピードの出し過ぎによる追突事故」の危険性について、「法定速度を守り、停止時は早めのブレーキ」と予知活動が行われていたが生かされなかった。

【被害状況】 公衆物損 一般車両 後部破損

- ・元請業者及び下請け業者により教育訓練を実施し、再発防止を徹底する。
- ・朝礼時に安全運転・交通ルール厳守の指示を徹底する。

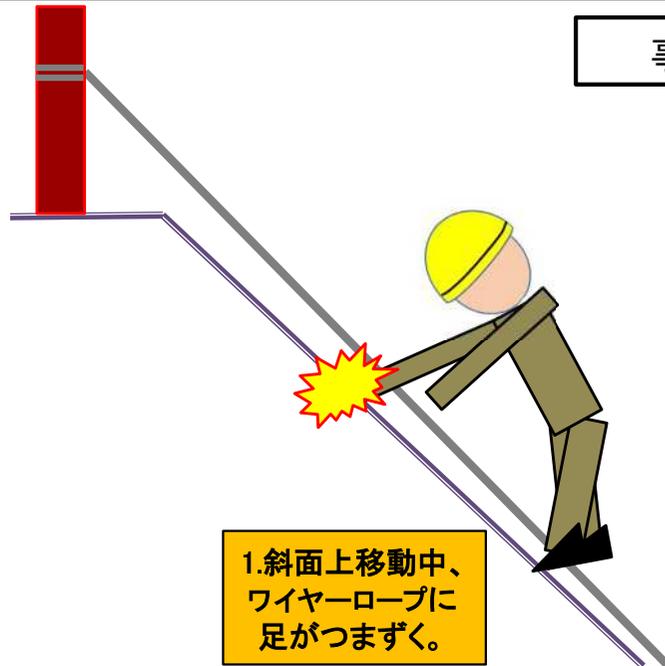
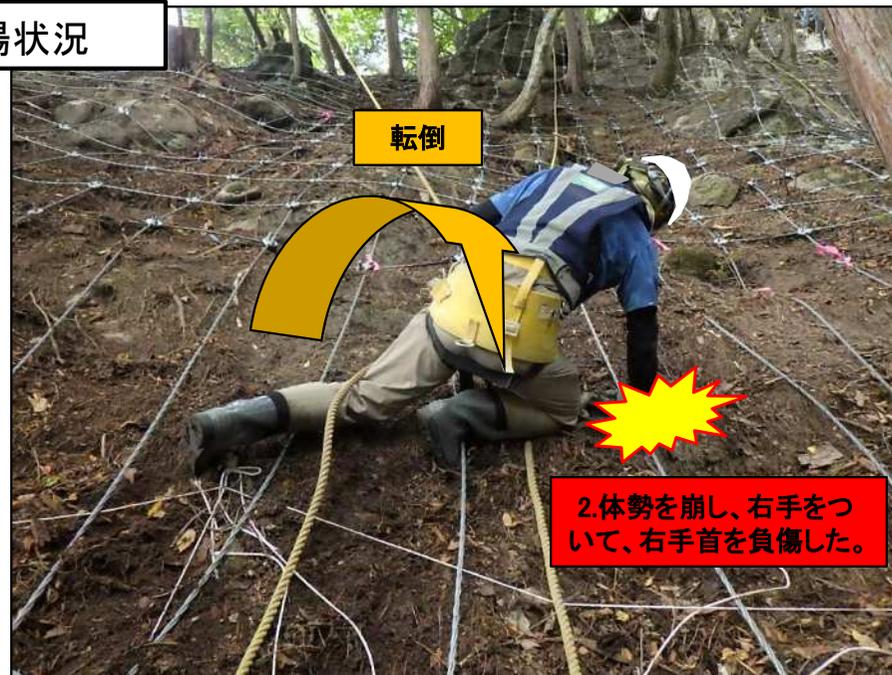
事故現場状況

落石の発生元対策としてロープ伏工を施工するにあたり、アンカー箇所選定等の調査測量作業を行っていた。ワイヤーロープが 50cm 間隔で配置されている中での作業中、当事者が斜面上を移動しようとした際にワイヤーロープに足がつかず、体勢を崩し右手をついた際に右手首を負傷した。

45° を超える急斜面上での作業で、ワイヤーロープが 50cm ピッチで配置されている足場の悪い中での作業となるため、安全帯(フルハーネス)を装備し、2丁掛を徹底することで転落防止に対する安全対策は行っており、朝礼でも KY 活動の中で足元確認について注意を促されていたが、被災者は、足元確認を怠ったことにより、ワイヤーロープにつまずいたことが事故の要因と考えられる。

【被害状況】 業者人身 右橈骨尺骨遠位端骨折

- ・毎朝の KY 活動では斜面上での作業の危険性は、滑落・墜落だけではなく転倒の可能性を含めた細やかなリスクアセスメントを行い、作業従事者全員で共有する。
- ・作業時は進行方向を確認し、足元を確認しながら作業を行い、慌て作業思い付き作業を行わない。
- ・不安定な浮石、障害物は除去してから作業を行う。
- ・注意喚起看板の設置及び、作業従事者同士の足元注意など声掛け作業を実施する。
- ・作業手順書の見直し、改定。足元を注意しての作業を追加する。
- ・ワイヤーロープで起伏のある箇所から優先的に施工を行い、現場での凹凸ができるだけない状態にする。
- ・ワイヤーロープが長尺で広範囲になる場合は、作業エリアを決め、長期間ワイヤーロープが垂れ下がった状態にならないようにする。
- ・作業従事者、社内で周知を行い安全意識の向上を図る。

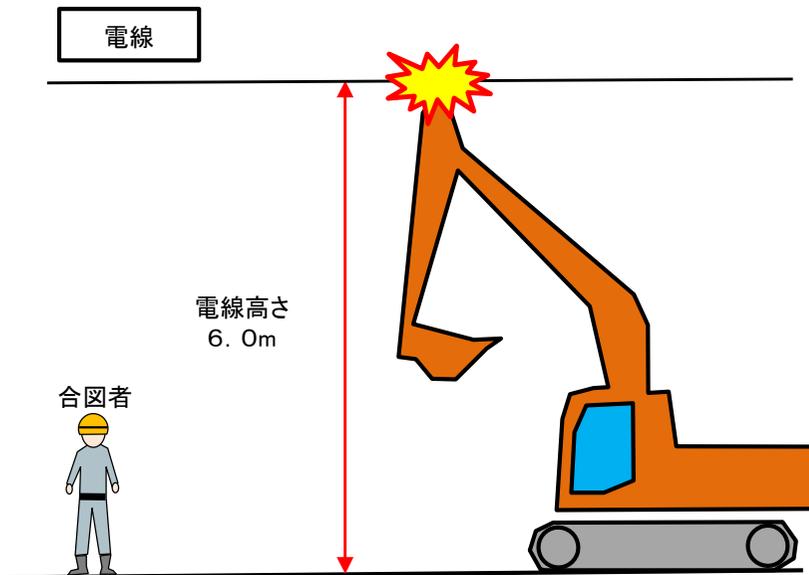
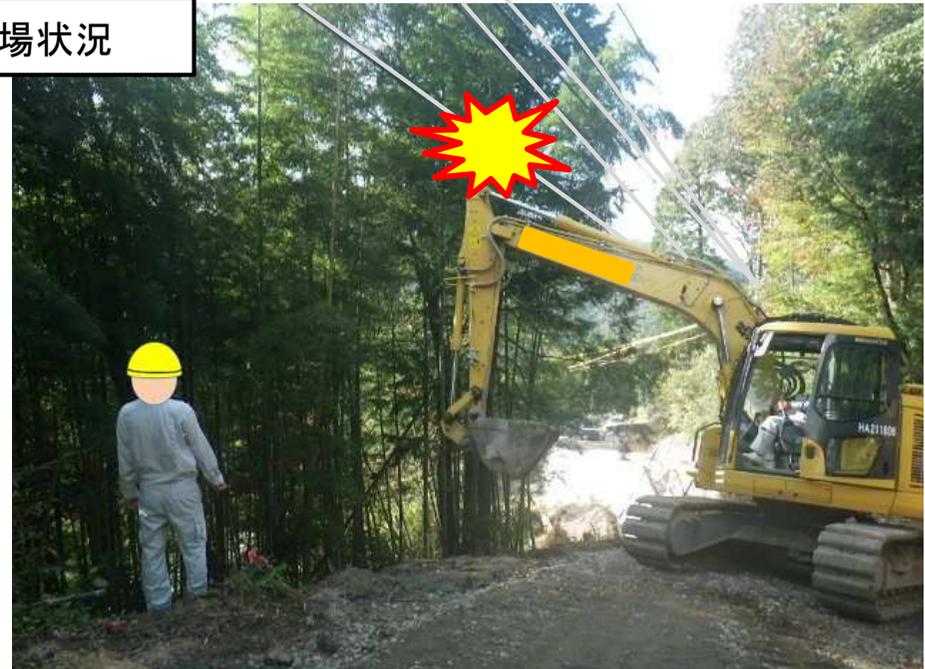
事故現場状況

路側ブロック積工の施工にあたり床堀の作業中、土砂をダンプトラックに積み込むためバックホウのアームを上げたところ、防護済みの電線をバックホウのアームで持ち上げてしまったため、バックホウのアームを下げたところ、急に下げた反動により電柱接続箇所付近で電線の断線をした。

・作業当日KY活動にて注意喚起を行っていたが、現場と電線の距離が近いにもかかわらず、前日まで使用していた大型の重機(BH0.45m³)をそのまま使用して作業を行ったため、合図者が合図を出していたがオペレーターが電線の位置を見誤り電線を持ち上げてしまったことが原因であると判断する。

【被害状況】 停電民家1軒（1時間45分停電）

- ・現場状況にあった重機を選択する。(BH0.45m³→0.25m³)
- ・架空線下に看板や安全標識を設置し、架空線に対する注意喚起を徹底する。
- ・電線に視認性の良い保護管を設置する。
- ・社内での安全教育を徹底する。

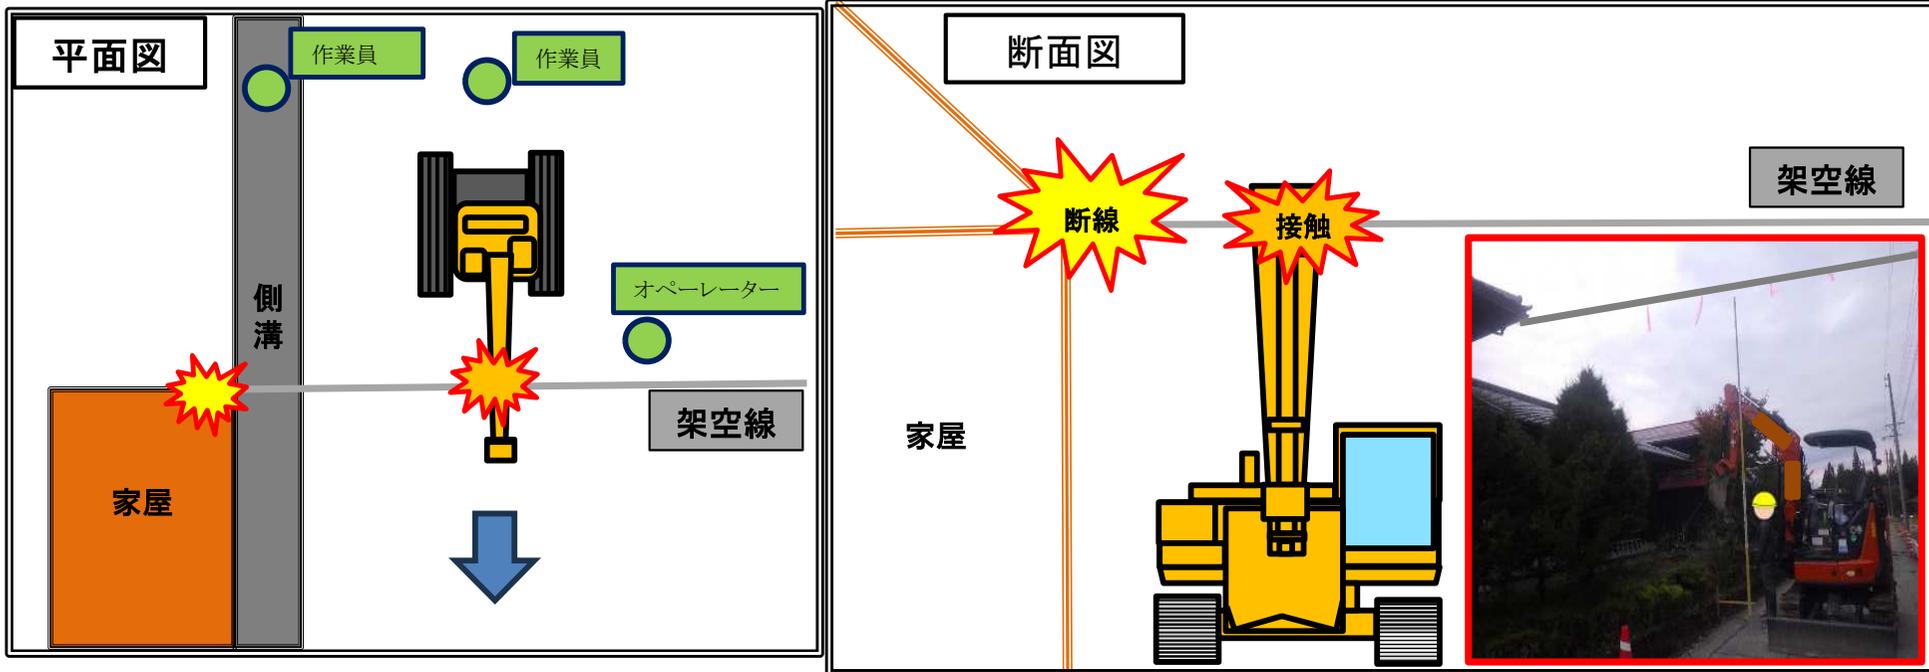
フリーム水路（ソケット付U字溝400×400）の据付作業終了後、バックホウを移動するため、オペレーターがアームを旋回し前進した際に、オペレーターの不注意及び見張員が目を離れたことにより引込線に気付かず、接触し断線した。

- ・見張員を配置していたが、バックホウの進行方向と反対側にいたため、見張員の役割を果たしていなかった。
- ・作業終了後、バックホウは移動しており、往路はアームを下げた状態で架空線下を通行していたが、復路はオペレーターがアームの状態（アームが上がった状態）を確認せずに移動させた。

【被害状況】 公衆物損 ケーブルテレビ不通1軒（21時間20分）

- ・バックホウの後方にいた見張員の配置の見直しを行い、進行方向に配置して重機周辺の引込線等の状況確認を行うこと。
- ・引込線下でオペレーターが見張員不在での作業・移動を行わないこと。
- ・毎日のKY活動時に「連続作業は行わず、作業の切替え時に作業を一時中断し、都度、現場代理人が各作業員に対し安全確認や作業機械の状態確認」を新たに行う。
- ・オペレーターが架空線に気付くよう、バックホウのキャビン内に引込線の注意喚起を促す目印を新たに付ける。
- ・作業員全員に対して、今回の事故を踏まえた安全研修を実施する。
- ・作業員全員が現場で引込線の位置確認を毎朝、昼の2回行う。
- ・「架空線等上空施設の事故防止マニュアル」に従いチェックリスト作成し、半年に1回から月に1回の頻度に変更してチェックを行い、発注者に報告する。
- ・引込線下でクレーン作業が必要な水路据付作業時は、バックホウからユニッククレーンに変更する。
- ・引込線下でのバックホウは0.25m3から引込線に届かない0.1m3に変更する。
- ・引込線に再度目印テープを付け、道路上に引込線の位置が分かるように看板等で明示する。

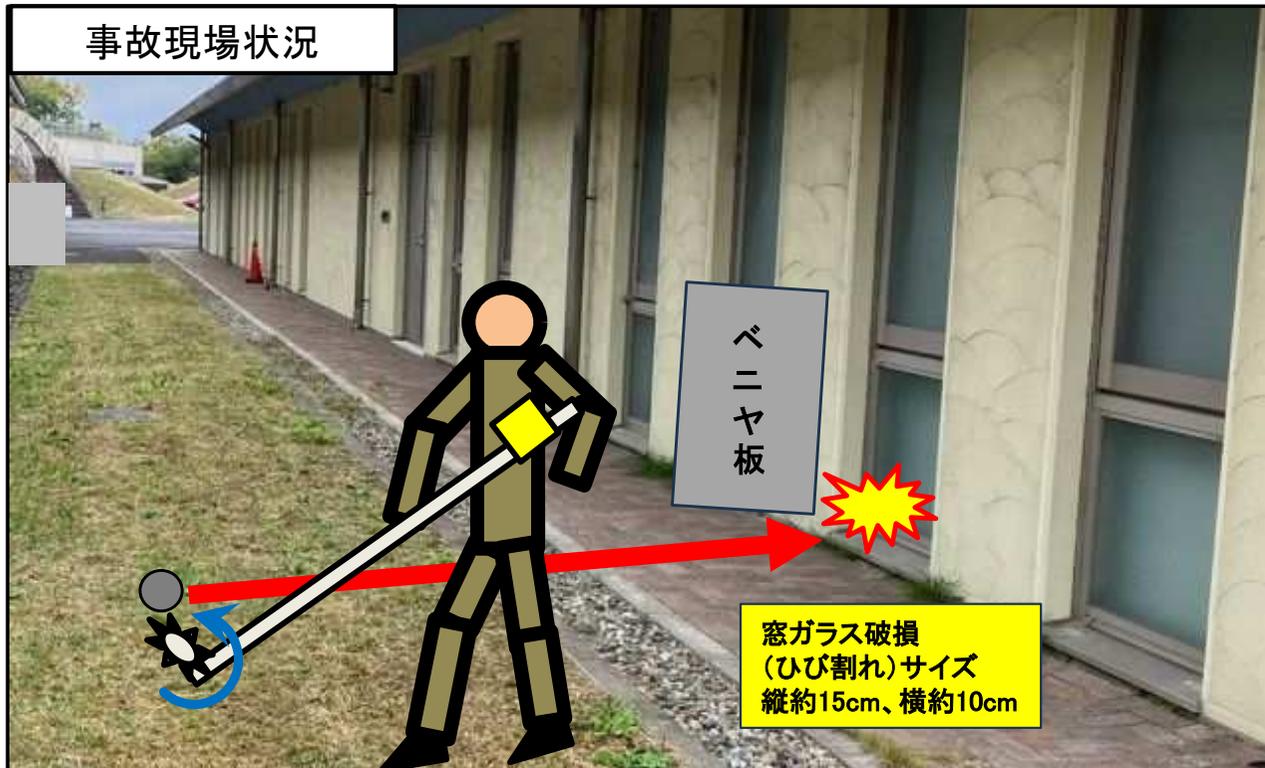
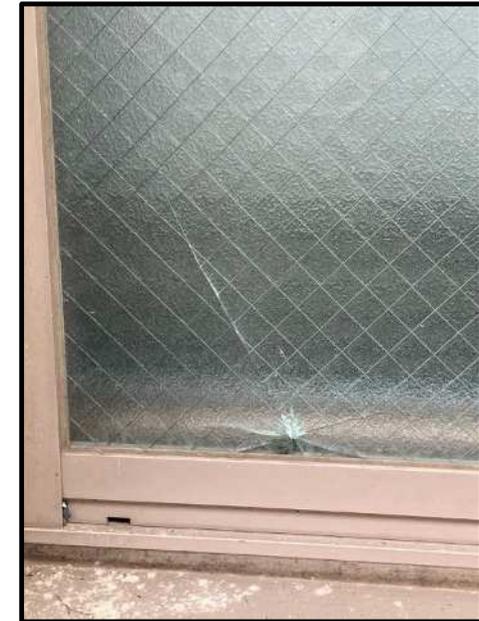
事故現場状況

清掃業務の一環で、刈払機を使用して除草していたところ、飛び石により、隣接する施設の窓ガラス1枚を破損（ひび割れ）した。

・作業にあたり、飛散防止用の90cm×180cmのベニヤ板を移動させながら養生をしていたが、養生範囲がならず、飛び石により窓ガラスを破損した。

【被害状況】 公衆物損 窓ガラス1枚破損

・養生範囲について、今後は90cm×180cmのベニヤ板3枚及び防護網を使用し、ガラス全体を覆える270cm×540cmを養生範囲とする。

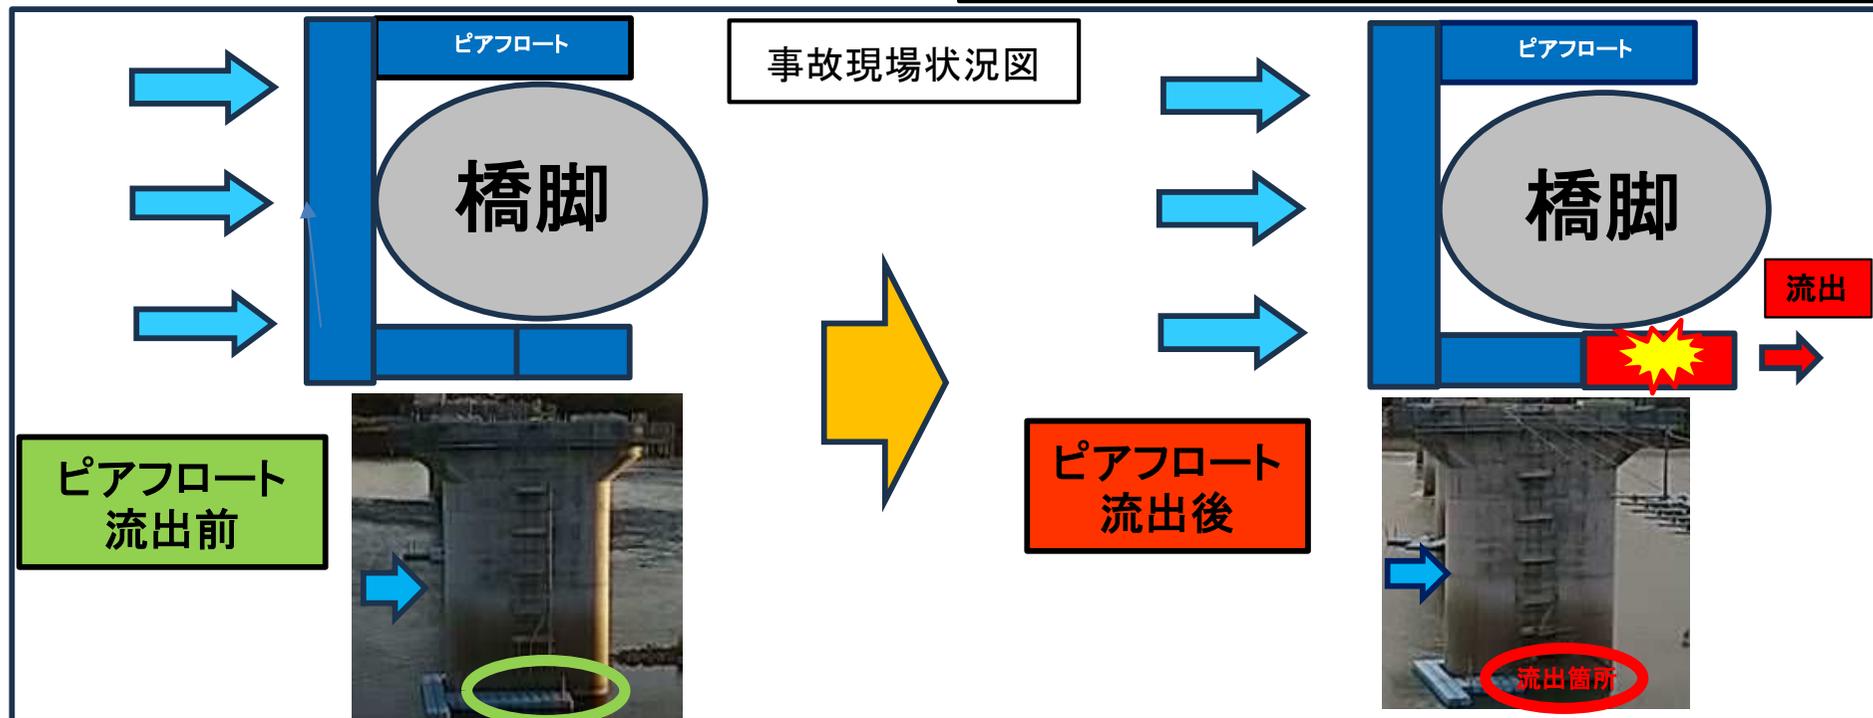
橋梁上部工事中において、仮設材として 橋脚周りに昇降設備を施工するための水上足場として設置していたピアフロートの一部が、流出した。

本工事は、河川内工事であることから、施工基面高より高い位置にある重機や資材について退避計画を定め、水位上昇に伴う退避計画を設けていたが、施工基面高より低い流水部を含めた範囲の仮設物を含む資材の退避・撤去計画などの安全管理対策が定まっておらず、現場全体における安全管理体制が万全ではなかったことにより、本事案が発生した。

【被害状況】 公衆物損 河川へ流出(被害無し)

- ・施工基面高 よりも低い位置においては、作業で使用する場合のみ仮設物および資材を持ち込むこととする。
- ・現場の実態と発注者及び河川管理者へ提出している施工計画書で乖離が無いようにし、内容を変更する必要がある場合においては変更施工計画書の提出を徹底する。
- ・施工基面高よりも低い位置にある仮設物や資機材全てにおいて、毎日の作業終了時に残置が無い安全チェックリストを活用して点検を徹底する。
- ・出水前・出水後チェックリストを新たに作成し、毎週末および出水が想定される場合の流出防止に関する項目をリスト化して活用することで、漏れが無いように流出防止措置が行えるような体制を整備する。

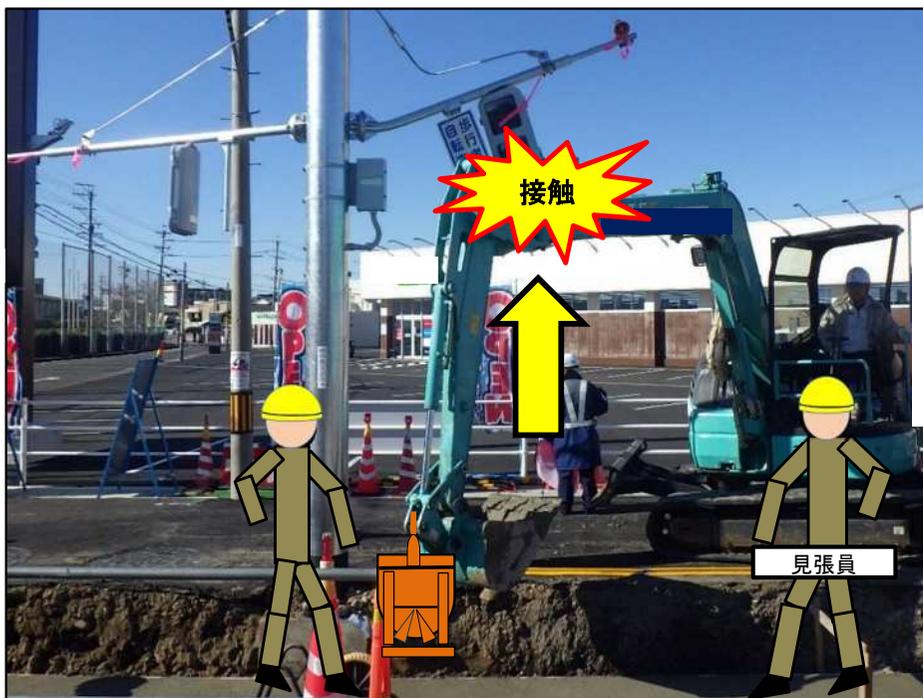
事故現場状況図

0.2m³ バックホウにて箱型管渠 D300 の均しコンクリートを施工していた際、ホッパーに充填した生コンクリートを流し終え、バックホウアームを上昇させたところ、バックホウアームが歩行者灯器に接触し、歩行者灯器及び灯器用アームを破損させた。

- ・信号機直下での作業にも関わらず不用意にバックホウアームを上昇させ、歩行者灯器及び灯器用アームを破損させたことは、繰り返し作業による慣れと、見張り員がいることからの油断が生じていたと考えられる。
- ・見張り員が危険を察知し事前に停止指示を送れなかったことは、架空線等の他上空支障物に注視しすぎたあまりに、歩行者灯器とバックホウの前後距離を適切に目視できる位置で見張りを実行できなかったことも要因と考えられる。

【被害状況】 公衆物損 歩行者灯器及び灯器用アームを破損

- ・上空支障物周辺で作業を実施する際は、原則人力作業とし、バックホウ等の重機が近接しないよう進入禁止区域を設定しバリケード等で進入禁止措置を実施する。やむを得ず上空支障物周辺でバックホウ等の重機を使用する際は、見張り員を2名以上配置し、多方面からの安全確認のもと作業を行うとともに、バックホウアームの昇降操作は進入禁止区域外で実施することを徹底する。
- ・支障物にはテープ等の目印を増設するとともに、バックホウアームに「上空架空線・支障物注意」を掲示し、支障物周辺に「架空線・支障物注意」の看板を設置し、オペレーター及び見張り員への注意喚起を徹底する。

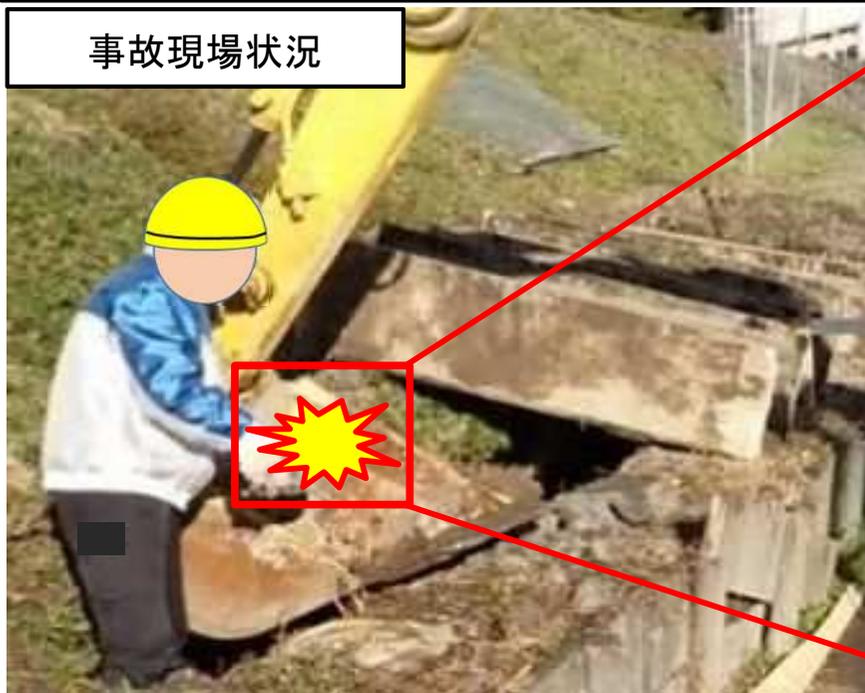
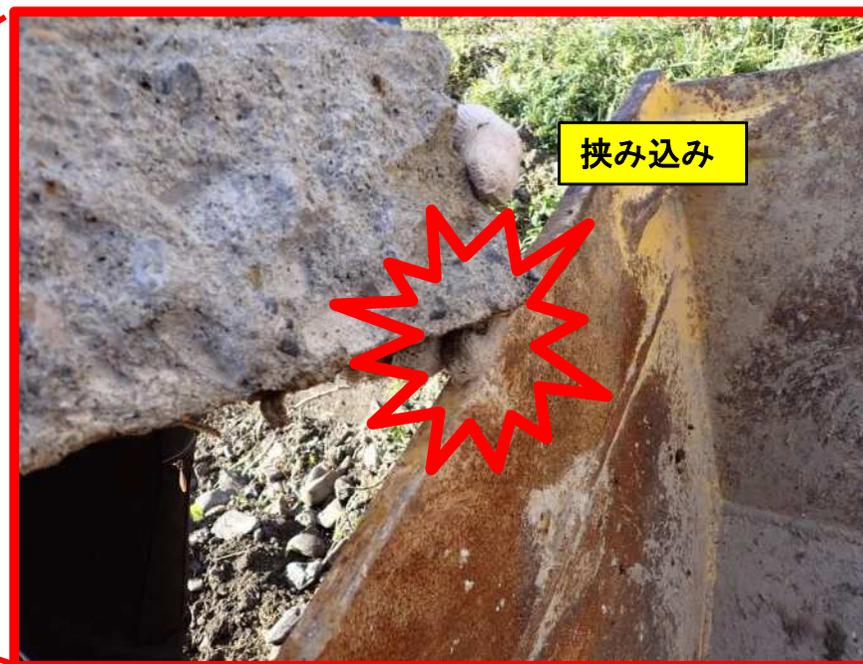
事故現場状況

用水路工事において、既設コンクリート水路の取り壊しガラを人力で重機のバケットに投入する際、コンクリートガラとバケットの間に指を挟んだ。

・作業員が現場の危険性を軽視し、バックホウのバケットに近づきすぎた状態で作業を行ったことが原因

【被害状況】 業者人身 左示指末節骨開放性骨折・挫傷

・作業前ミーティングにて、作業内容を確認し、安全教育(リスクマネジメント等)を行い、いかなる作業にも危険性があることを改めて周知徹底する。
