# 敦賀発電所 1, 2号機の現況について

2025年1月14日

日本原子力発電株式会社

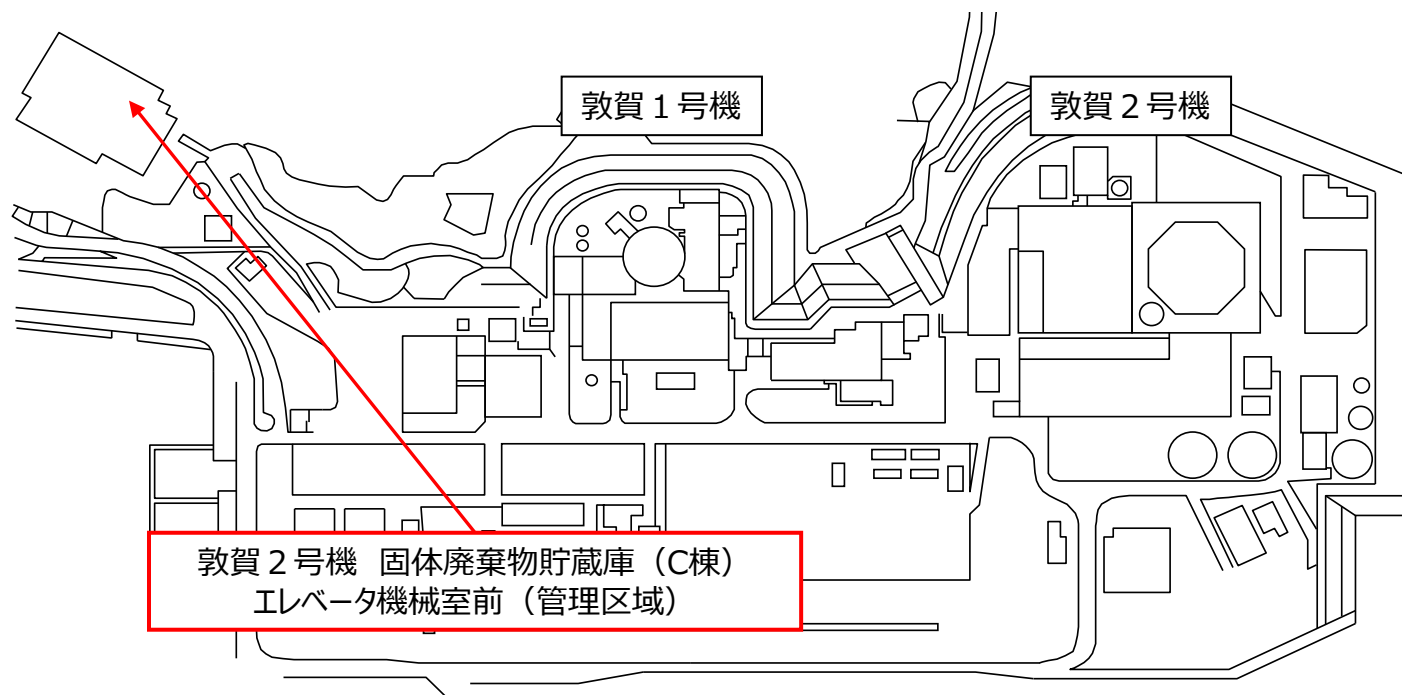
2024年8月23日11時29分、敦賀発電所2号機の固体廃棄物貯蔵庫C棟(管理区域)において火災報知器が動作したため、当社社員が現場を確認したところ、エレベータ機械室前にて発煙を確認しました。

当社社員が同11時50分に公設消防へ通報し、公設消防による現場確認の結果、煙がなく、焼損物も確認されないことから、15時29分に非火災と判断されました。

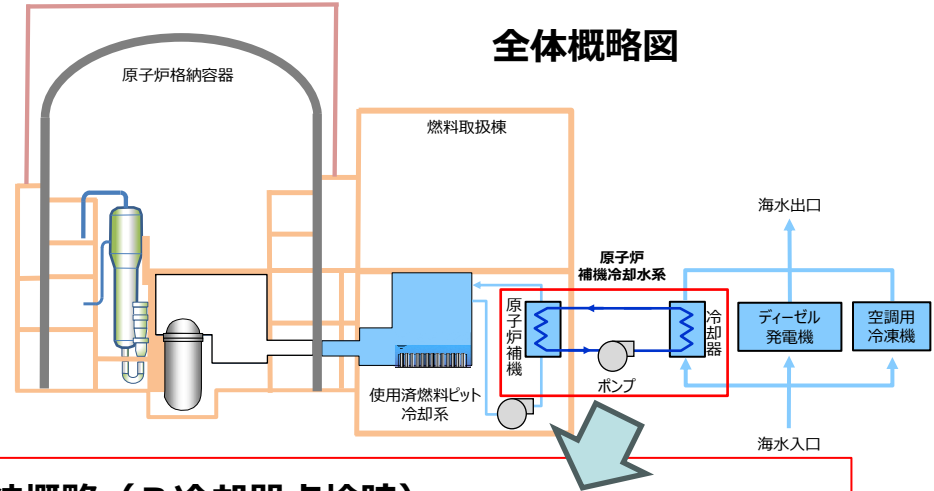
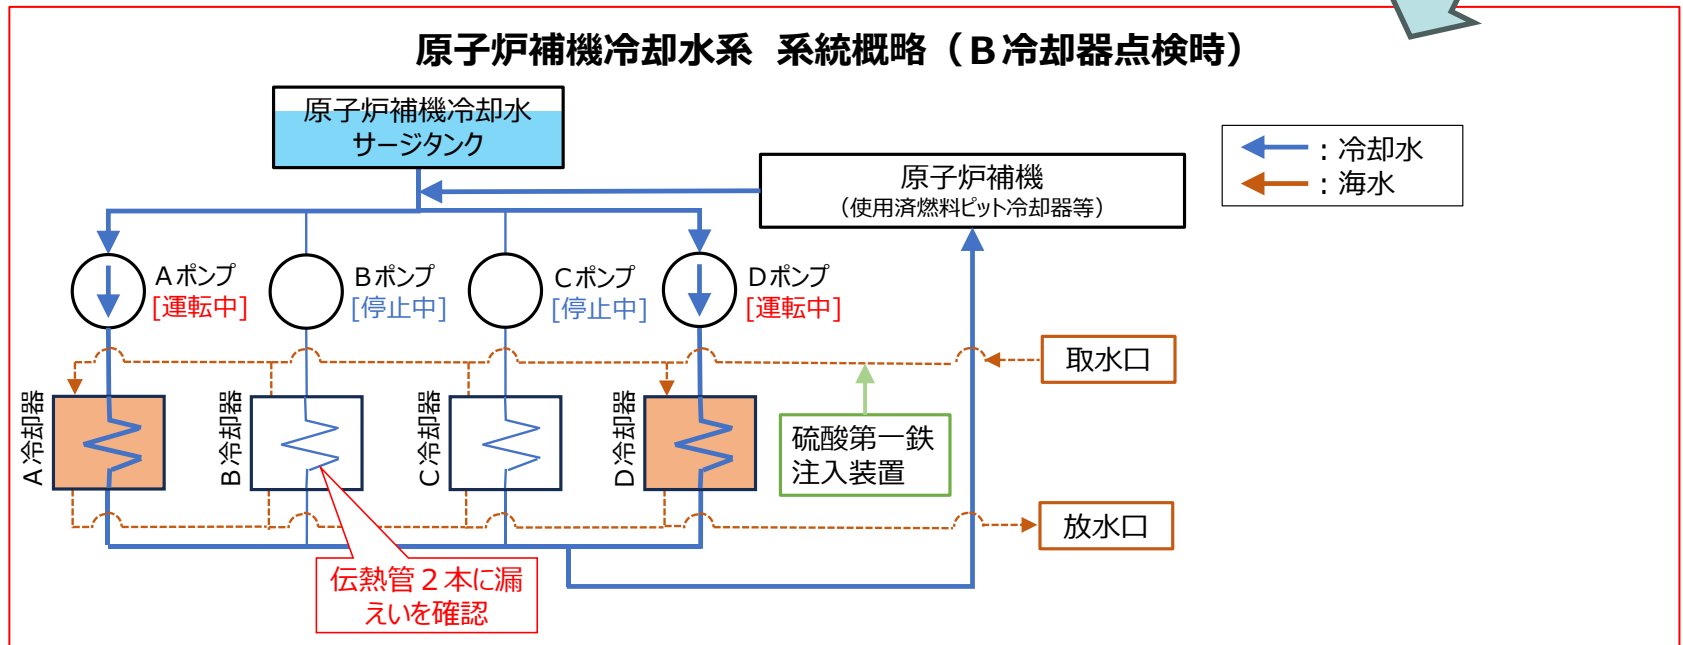
敦賀発電所 2号機は第18回定期検査中において、2024年8月24日から原子炉補機冷却水系サージタンクの水位に低下傾向を確認しました。

その後の調査の中で、B原子炉補機冷却水冷却器から、冷却水が海水に漏れいしていると判断したため、当該冷却器を隔離しました。

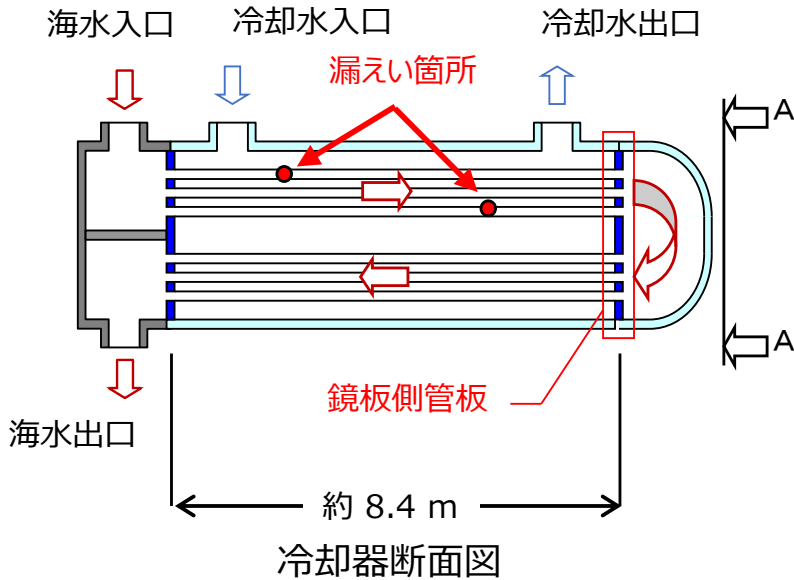
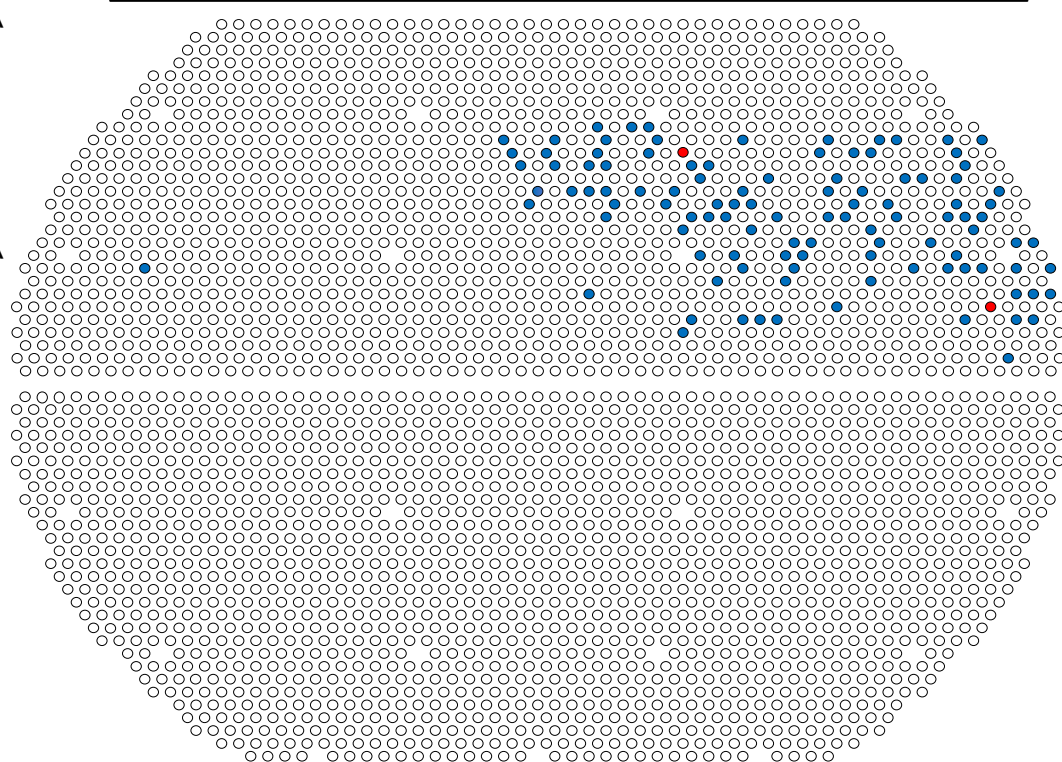
### B冷却器点検結果

9月4日からB冷却器について詳細に点検した結果、伝熱管2本から漏えいしていることを確認しました。また、B冷却器の伝熱管のうち、漏えいが発生した伝熱管以外について渦流探傷検査（ECT）を実施した結果、107本の伝熱管に減肉を確認しました。

- 漏えいが発生した2本の伝熱管および減肉が確認された107本の伝熱管を交換します。  
(2024年12月中旬完了)
- 硫酸第一鉄の注入量を変更する場合は、通水停止中の自然乾燥の影響等を考慮したうえで変更することとします。

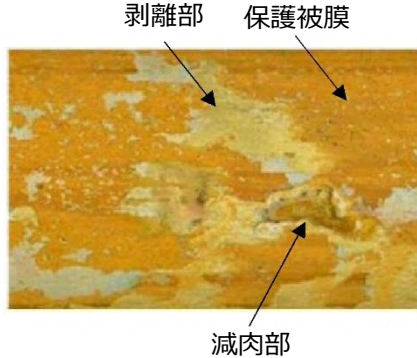
漏えいが発生したB冷却器の伝熱管を工場で調査した結果、伝熱管内表面の保護被膜が剥離し、エロージョン・コロージョンにより減肉し貫通していることを確認しました。

①減肉部 (伝熱管内表面)

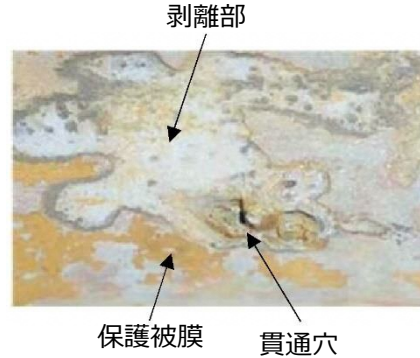
②貫通部 (伝熱管内表面)

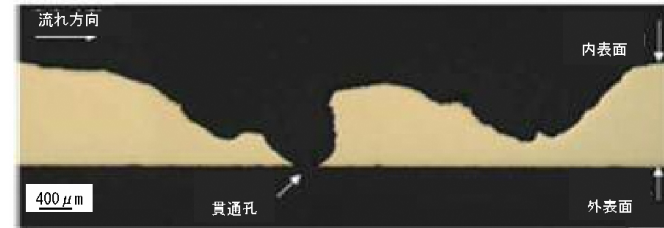
③貫通部断面 (ミクロ撮影)

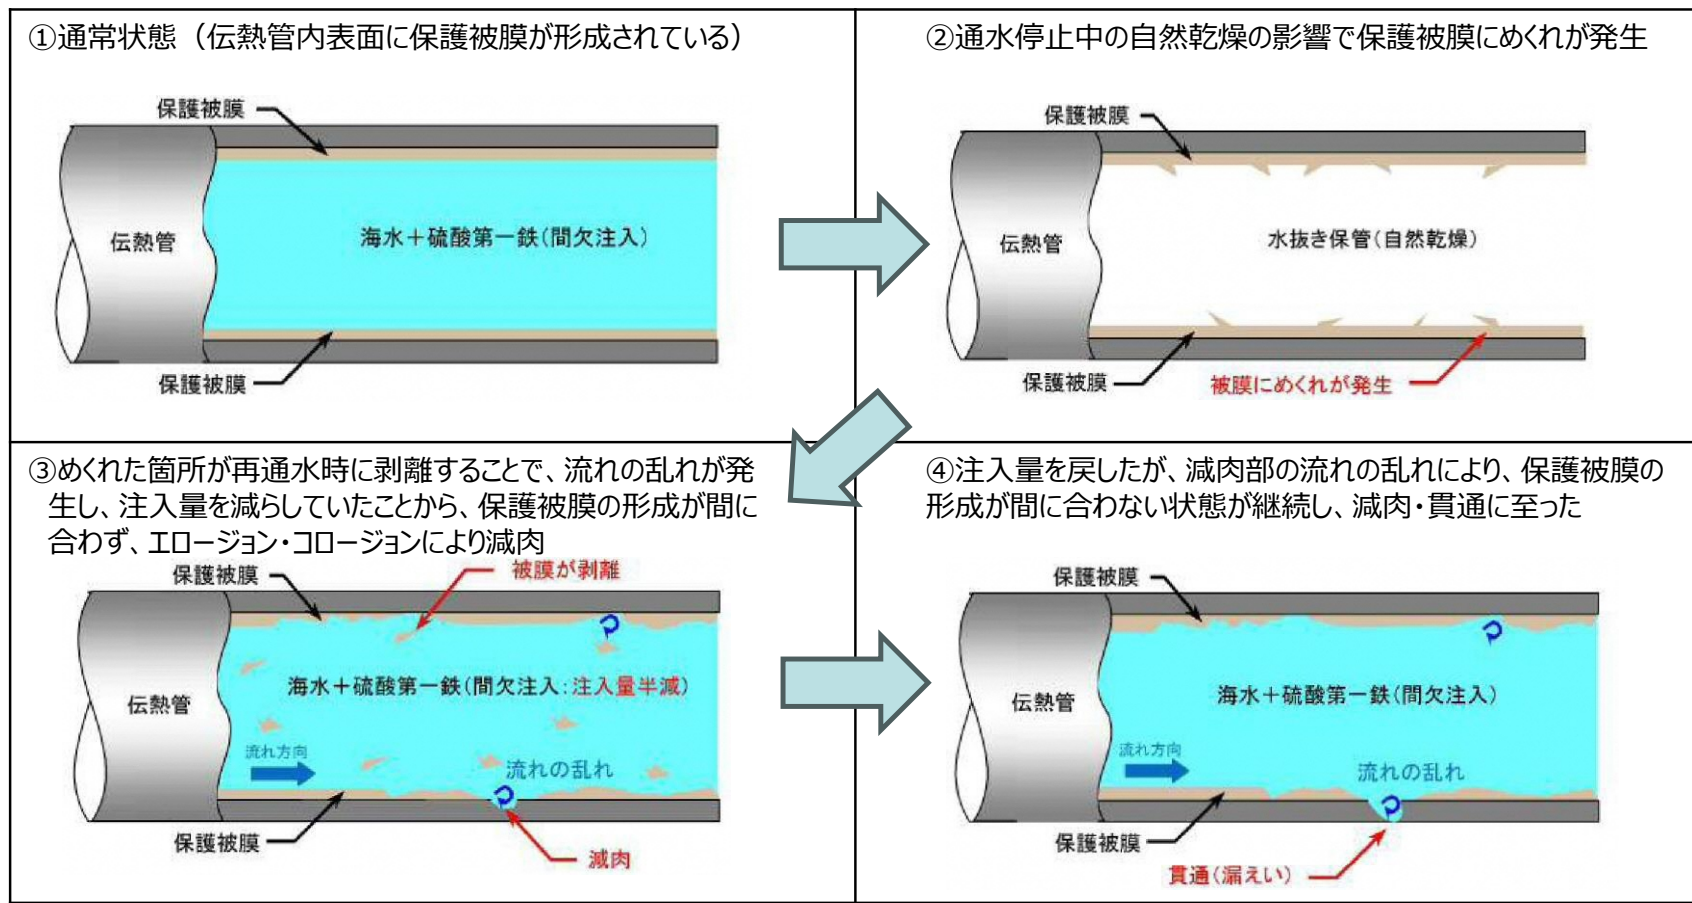
#### 伝熱管減肉、貫通発生 の推定メカニズム

漏えいの原因は、自然乾燥の影響で保護被膜にめくれが発生し、めくれた箇所が再通水時に剥離することで流れの乱れが発生することを考慮していなかったこと、また、硫酸第一鉄の注入量を減らした運用としたことにより、保護被膜の形成が間に合わず、減肉が発生、進展したためと推定しました。

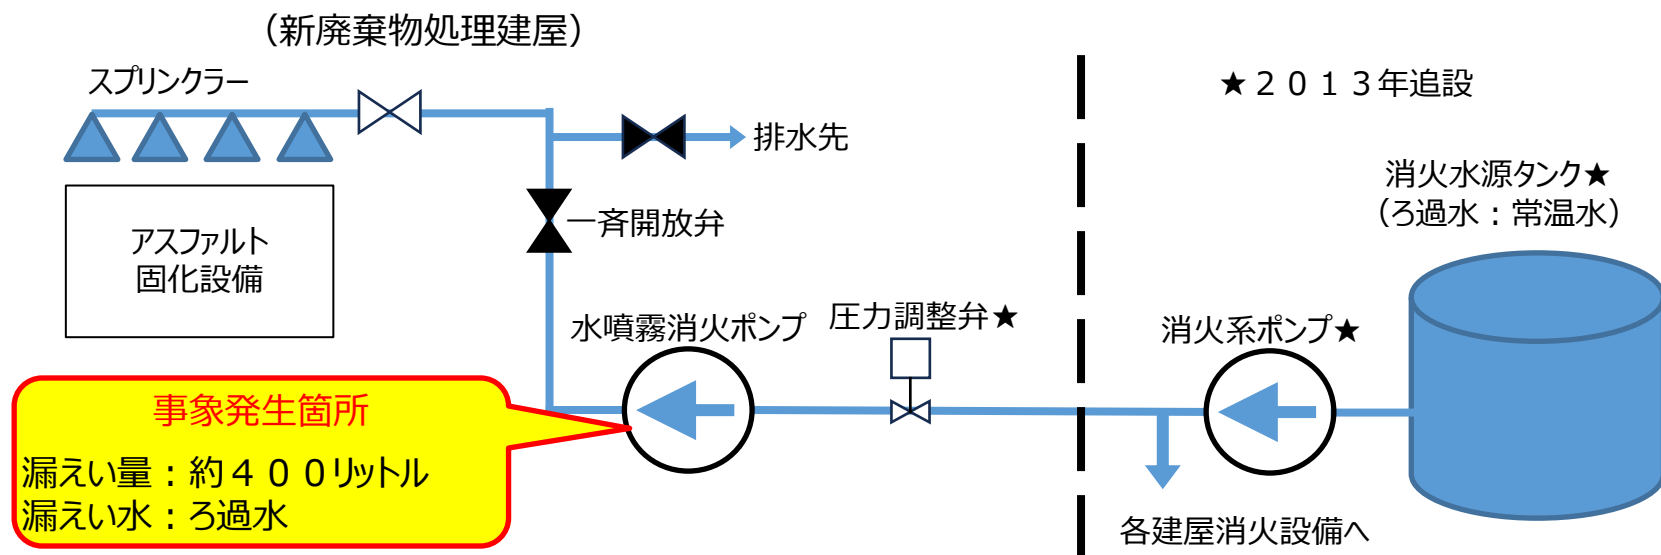
敦賀発電所1号機（廃止措置中）において、2024年11月21日16時05分頃、新廃棄物処理建屋1階（管理区域）にて、アスファルト固化設備の消火設備の点検のため水噴霧消火ポンプ（以下「当該ポンプ」という。）を運転していたところ、当該ポンプから消火水約400リットルが飛散しました。

当該ポンプを点検した結果、ケーシング部にき裂を確認しました。

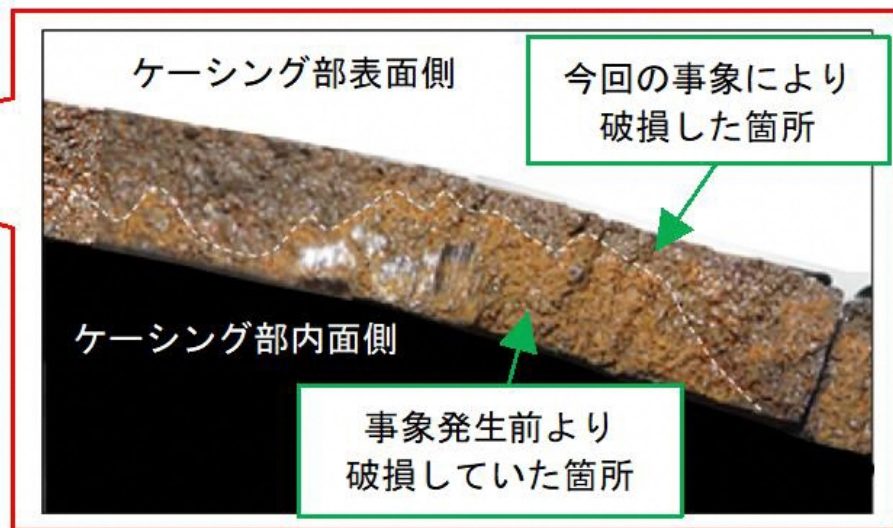
＜ケーシング部き裂断面＞

き裂が発生したケーシング部の断面を調査した結果、ケーシング部が内面から破損した痕跡を確認しました。

ケーシング部材質：鋳鉄、肉厚：約7mm～10mm

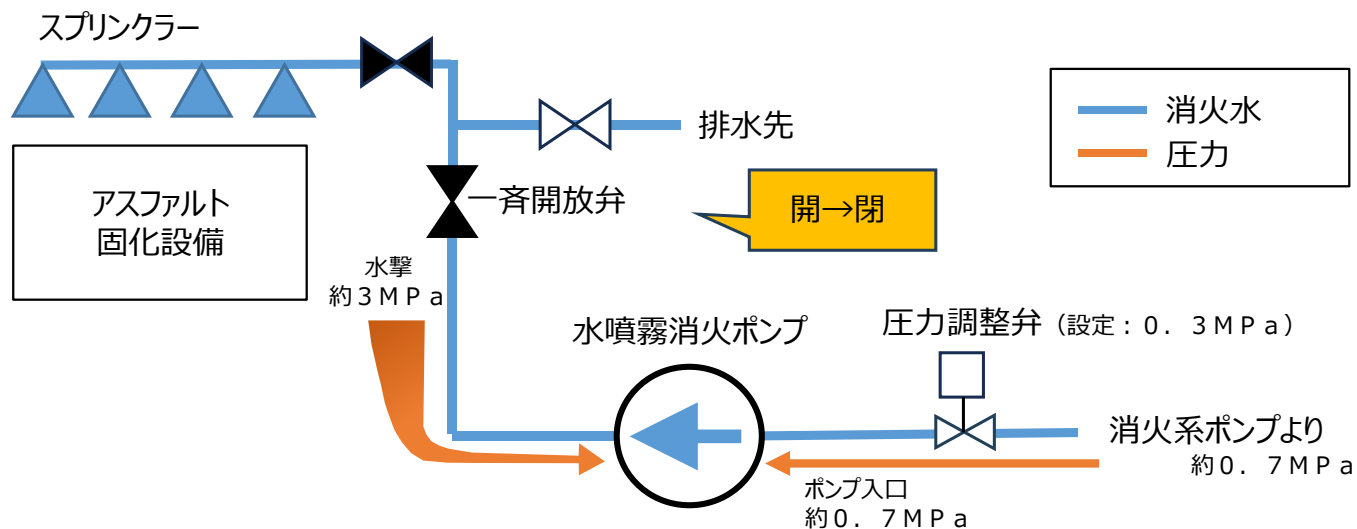
#### <推定メカニズム>

当該ポンプ設置時の系統構成について確認した結果、消火設備の点検（放水試験の終了）に伴い一斉開放弁を閉操作した際に、水撃が発生する系統構成であり、この水撃を考慮した耐圧設計としていました。その後、2013年に当該ポンプ上流に消火ポンプ等を追設したことに伴い、この消火系ポンプにより当該ポンプに過大な圧力がかかることを防ぐために圧力調整弁を設置しました。今回の事象を踏まえ当該系統の校正を再検討した結果、一斉開放弁の閉操作により水流が停止すると、ケーシング部へ消火系ポンプの圧力が減圧されずにかかる系統構成となっていたことを確認しました。

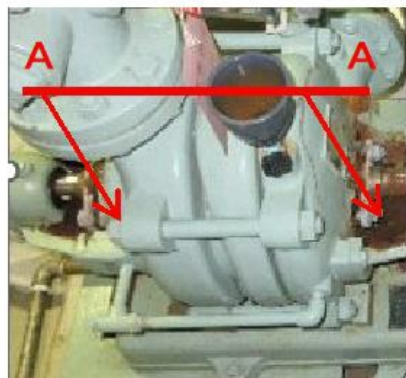
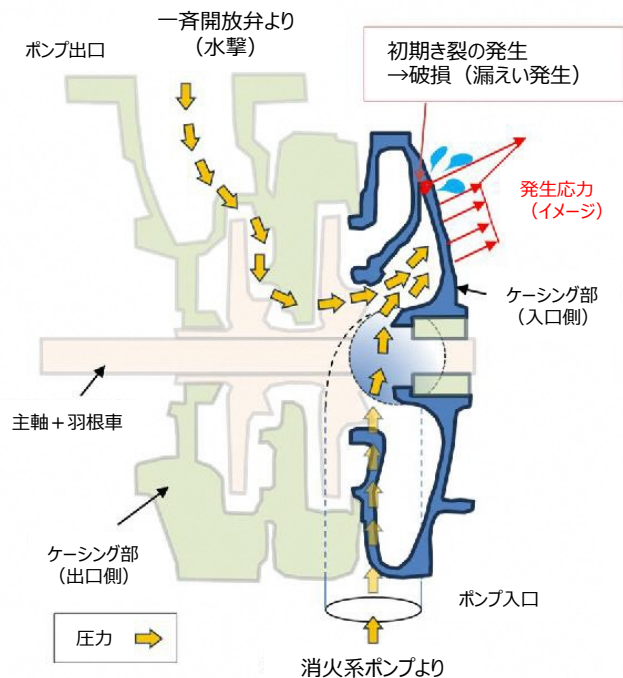
水噴霧消火ポンプ断面図（A－A断面）

破損に至った原因は、消火設備の点検（放水試験の終了）に伴い一斉開放弁を閉操作した際に水撃が発生し、また消火系ポンプから減圧されていない水が流入したことで、瞬間的に過大な圧力が当該ポンプのケーシング部内面に加わったため、ケーシング部の破損に至ったと推定しました。

- ①一斉開放弁近傍で水撃が発生し、ケーシング部に減衰した圧力がかかる
- ②水流の停止により、消火系ポンプの圧力がかかる

これらが重ね合わさり、瞬間的に過大な圧力がかかることで、ケーシング部の内面に初期き裂が発生した。

その後の放水試験により、き裂が進展し、今回の破損に至ったと推定した。

- 当該ポンプおよび圧力調整弁を撤去し、上流側にある消火系ポンプの圧力にて水噴霧できるよう系統構成を見直します。
- 今回の事例を、設備更新時の着眼点として社内規程および教育資料に反映します。
