## 二次注入(①カバーロック)の進捗状況

## 二次注入(①カバーロック)完了後のトンネル内状況

## 今後の対応方針案

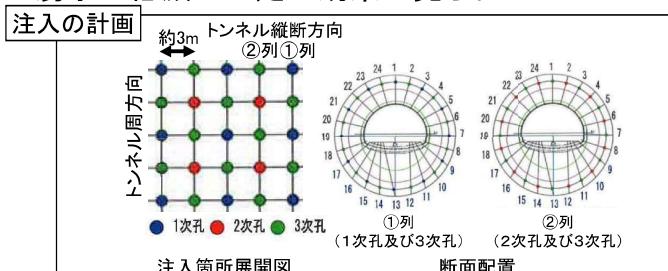
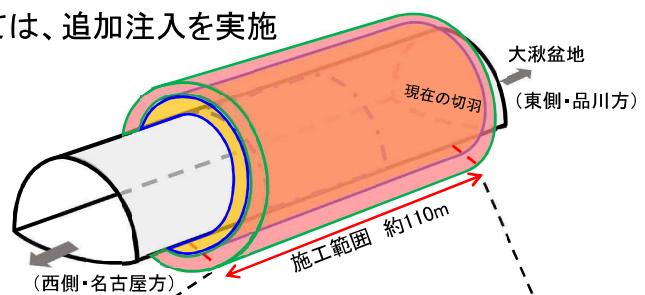
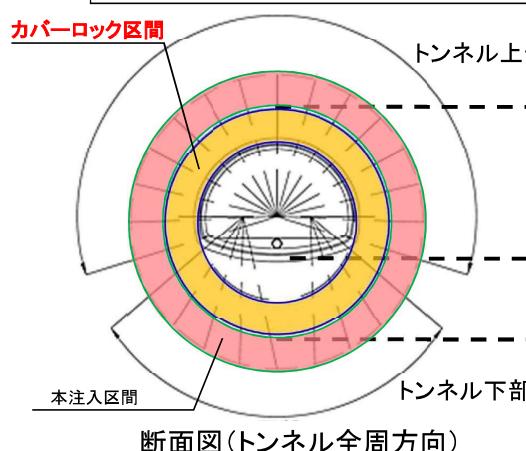
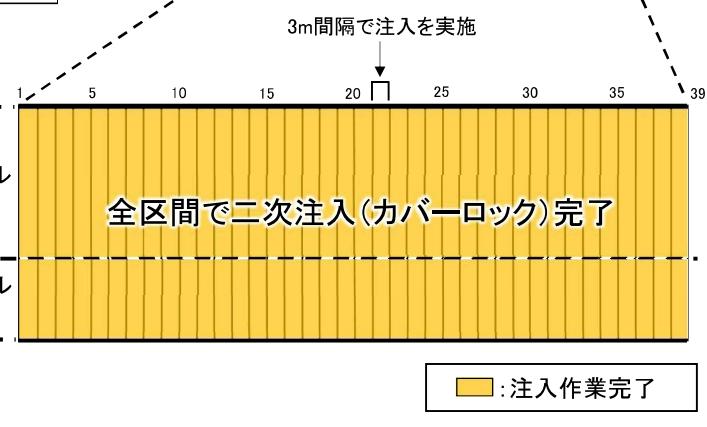
二次注入(①カバーロック)の進捗は下記の通り。

- ・施工予定の全区間において注入完了(12/27)
- ・一部箇所(注入後も湧水が見られた箇所)においては、追加注入を実施
- ・湧水の低減に一定の効果が見られた

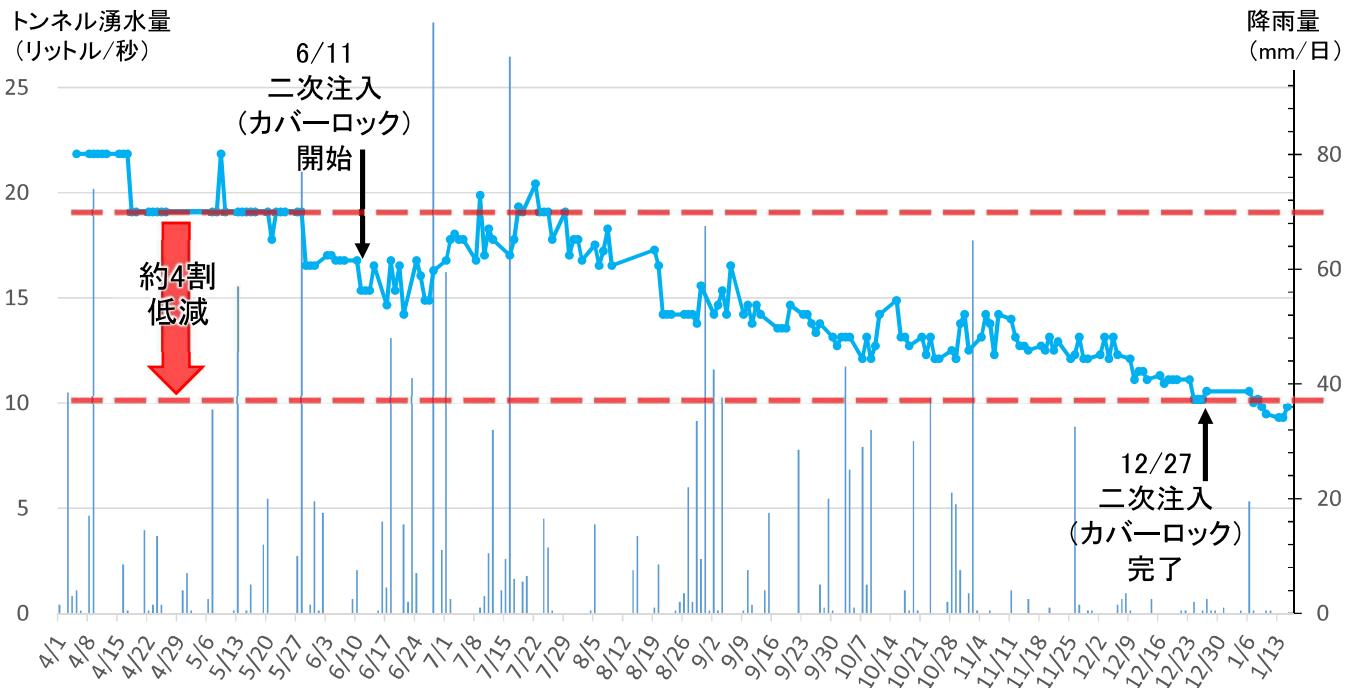
## トンネル湧水量の推移(1/15時点)

- カバーロックは、本注入材が坑内へ流入するのを防止することが主な目的であるが、岩盤の亀裂にセメントを注入することで、トンネル湧水を低減する効果が得られた
- 降雨量による影響もあるが、トンネル湧水としては、約4割(18リットル/秒⇒10リットル/秒)低減

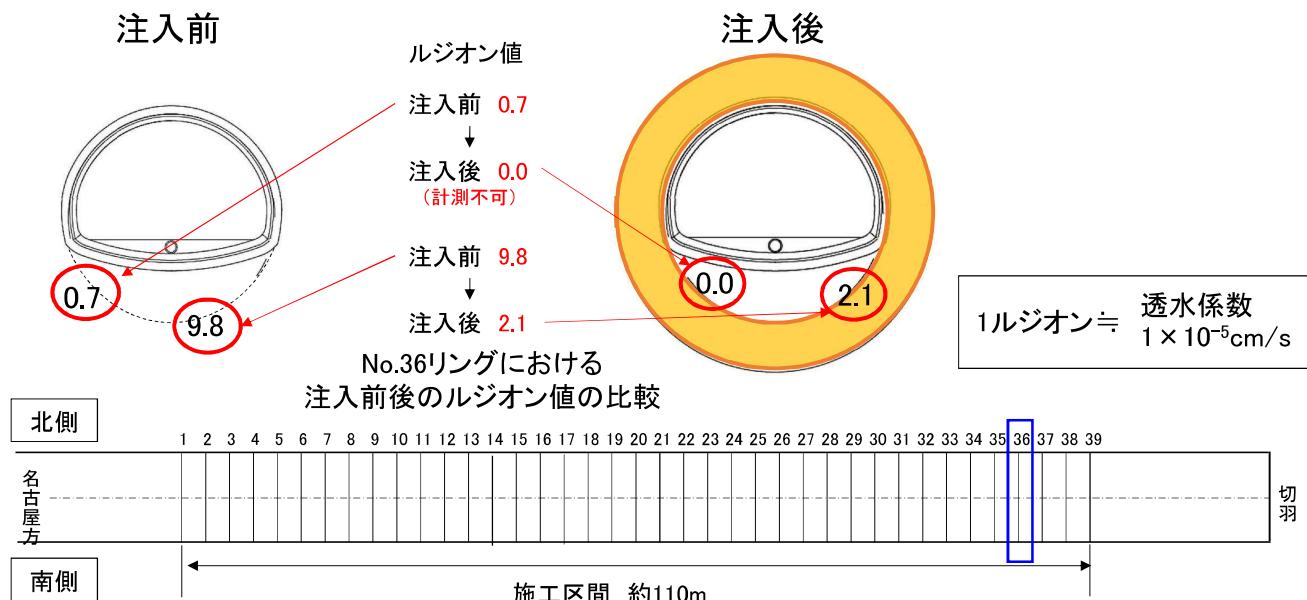
## 二次注入(カバーロック)後の水押し試験結果

- カバーロックは、本注入を行う際に、坑内への注入材の流入防止を目的としたものであるが、施工後の確認のために水押し試験によるルジオン値(水の通しやすさの指標)の計測を実施した。
- カバーロック実施前に1箇所(No.36リング)で試験的に実施していたため、カバーロック施工前後の比較を行った。
- 注入後のルジオン値は注入前と比較して低減されており、カバーロックにより、透水性を低下させる効果があったことを確認した。

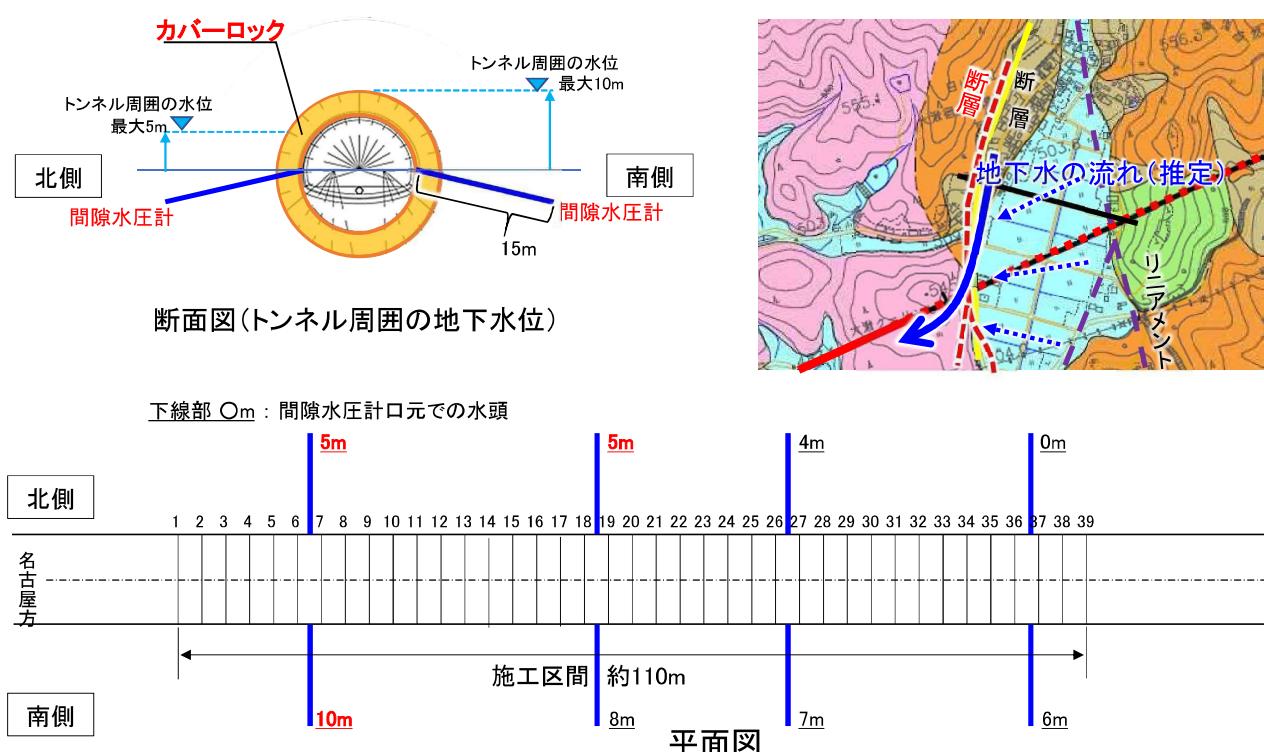
## カバーロック施工後の注入箇所範囲における水頭差の測定結果

- 二次注入(カバーロック)施工後の地下水位について、間隙水圧計による測定の結果、トンネル左右で異なる水頭差を有していることを確認
- 本注入により水位が上昇する際、トンネル外周の水圧増加や偏った水圧が作用する可能性がある

- ・トンネル掘削断面(切羽付近)から約150m坑口側までの区間には、断層の影響を受けて部分的に亀裂や隙間が多く、風化・酸化した花崗岩が存在(透水性が高い)
- ・注入区間のトンネル外周部の水圧を計測すると、場所によりバラツキがあり、特にトンネル南側の水圧が高く、地下水の流入が多い傾向にあることが判明

⇒ 二次注入(本注入)により水位回復をさせた場合、トンネル外周部に均一でない水圧が作用して、将来的にトンネルが損傷するリスクがある。

それにより、湧水とともにトンネル内に土砂が流入し、トンネル上部の地上面の陥没が懸念される。また、開業後の安全が損なわれることに繋がる可能性もある。

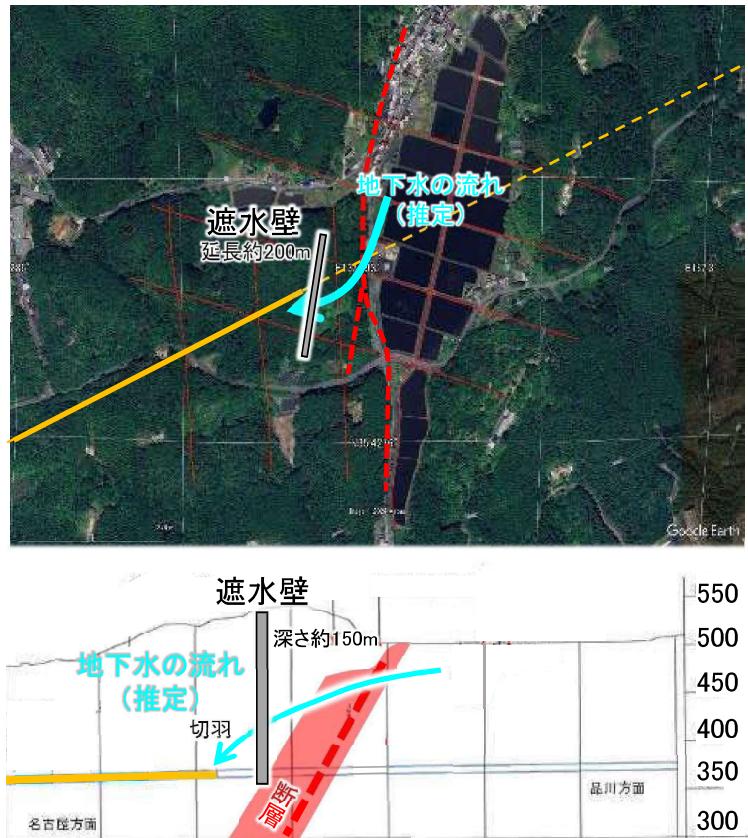
## (参考)遮水壁

- 前述のとおり、地下水は、断層沿いに存在する水を通しやすい地層と、断層が二股に分かれた水を通しやすい地層を通じて流れ、トンネルの湧水が発生しているものと推定される。
- 水の流れを止めるためには、手前の岩盤内に深さ約150m、延長約200mに及ぶ大規模な構造物の構築が必要となる。ただし、完全に水の流れを止めることは難しいと考える。
- 遮水壁の構築は、施工自体が困難であることとともに、大規模な工事となるため、プラントや大型重機のスペースの確保、長期にわたる多くの車両の通行などのほか、さらなる地下水への影響も懸念され、環境への影響も大きいことから、現実的ではないと考える。
