# 中央新幹線駒場トンネル新設工事における トンネル直上の道路面低下について

- 本年1月16日に、中央新幹線駒場トンネル新設工事において、トンネル直上の市道坂本69号線にて管理基準値30mmを超える道路面低下が発生しました。

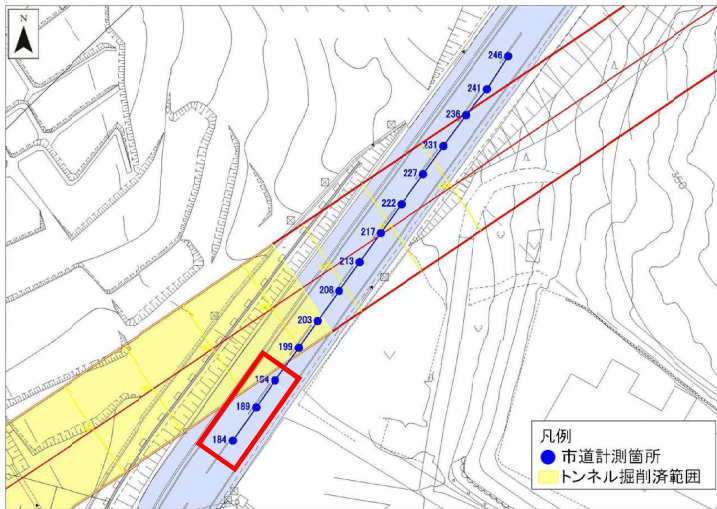
### 3. 道路面低下の概要：市道計測結果 (No.184～194)

・道路面の低下については、切羽到達前から徐々に進行し、切羽が離れていくことにより、低下の進行速度が遅くなる傾向にある

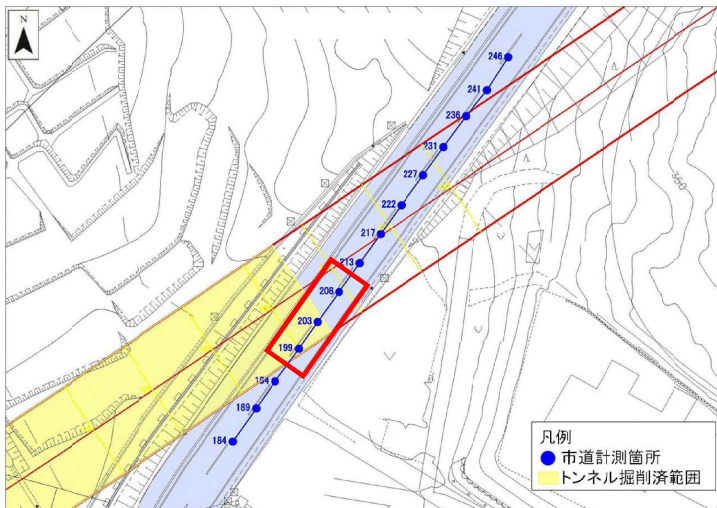
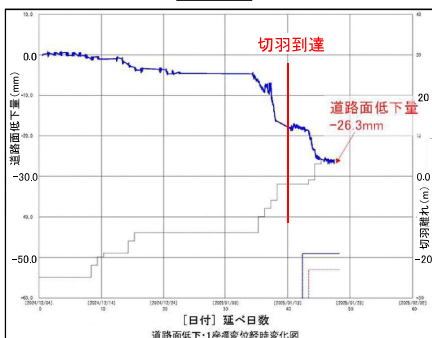
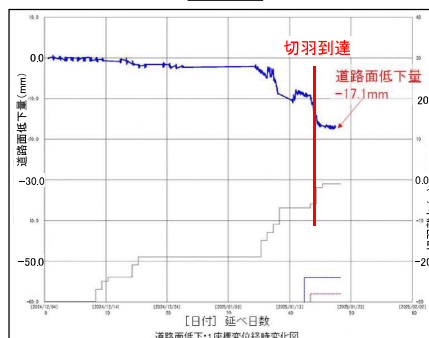
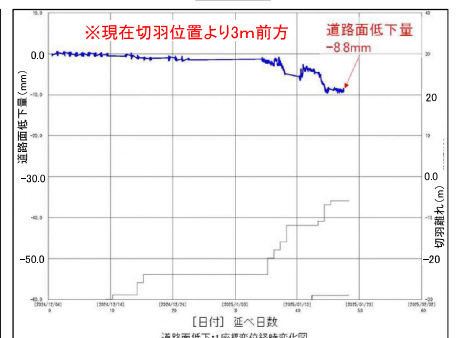
### 3. 道路面低下の概要：市道計測結果 (No.199～208)

- ・トンネル切羽が進行し、距離が離れていくことにより、道路面低下の進行速度が遅くなる傾向を確認している。
- ・トンネル切羽は安定しており、道路面の損傷（陥没等）や周辺隣接地等への影響は確認されていない。

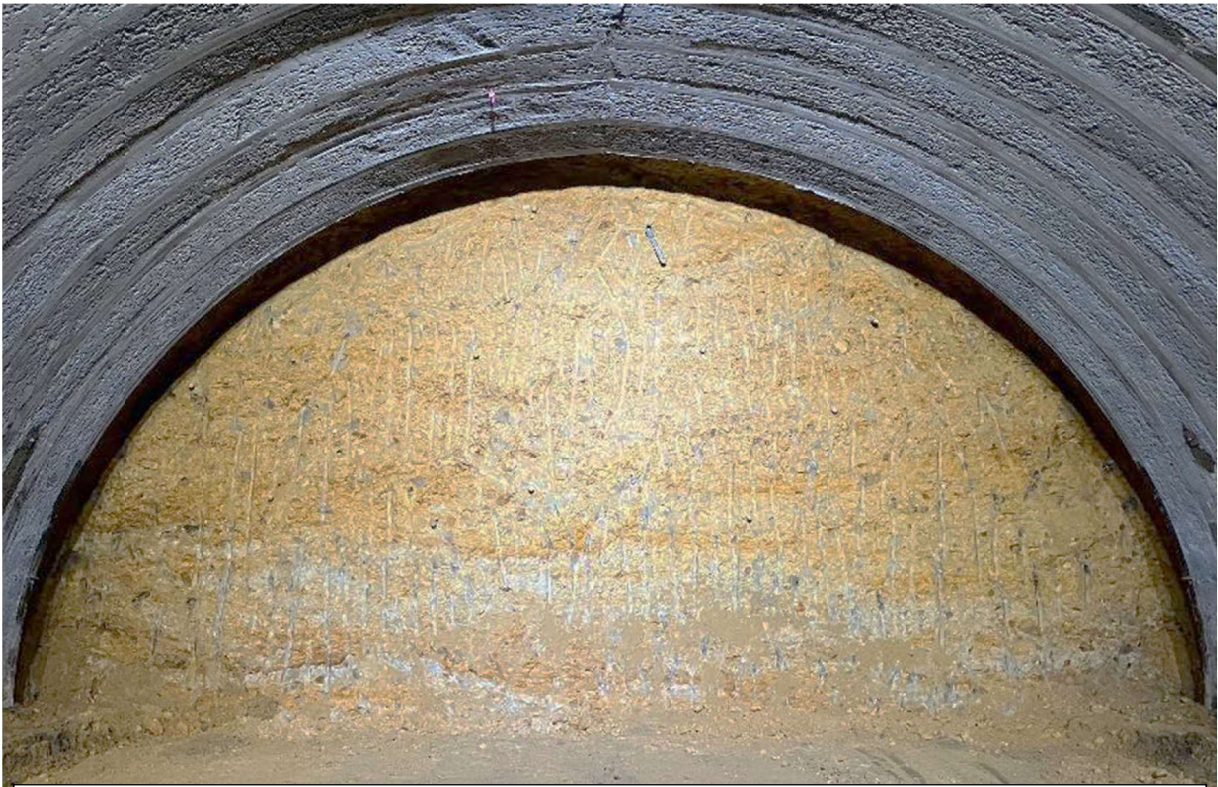
3. 道路面低下の概要:トンネル切羽写真(No.205) 2025年1月17日撮影

切羽は安定している。  
トンネル湧水は10L/分程度、切羽湧水は滲み水程度。

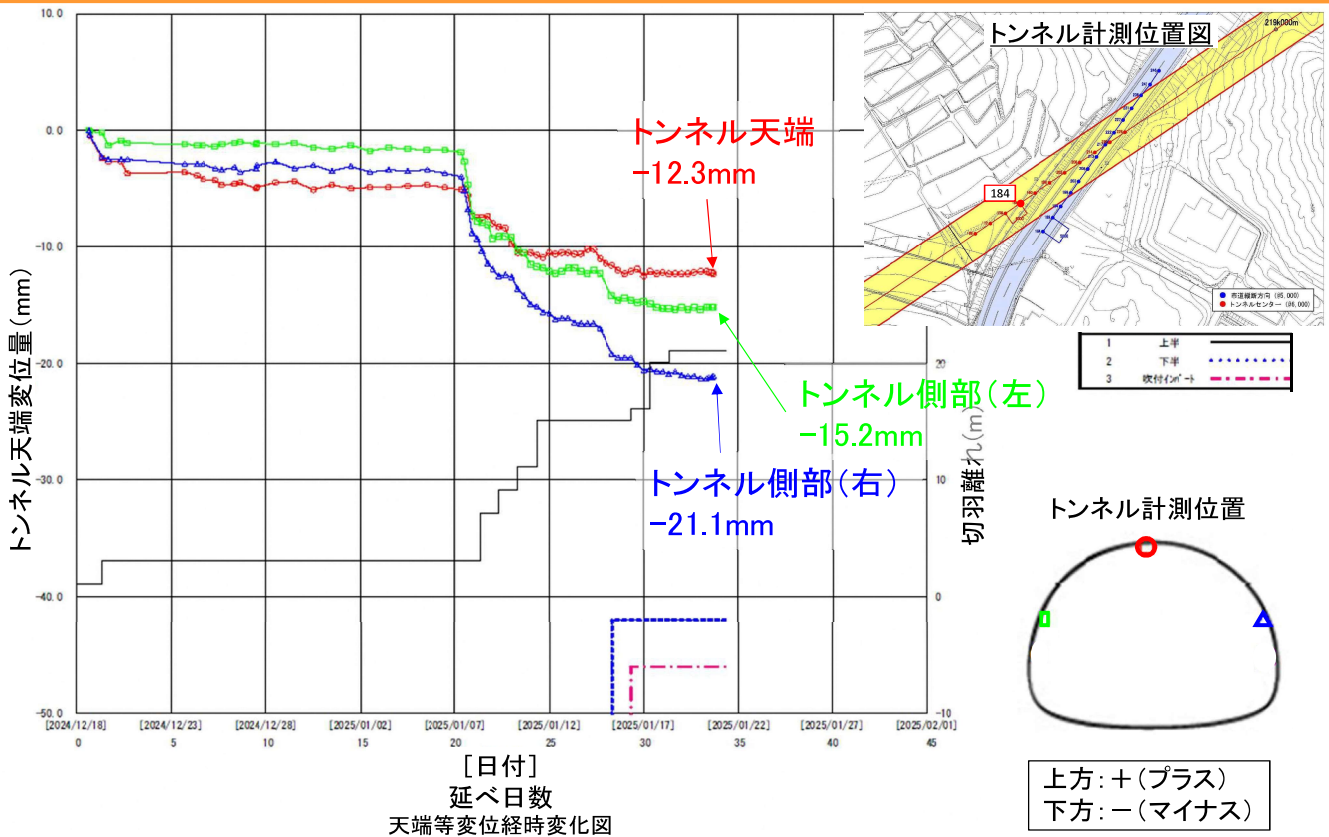
3. 道路面低下の概要:トンネル坑内計測結果(No.184) 2025年1月20日時点

- ・トンネル天端の変位量と比較してトンネル側部の変位が大きい傾向にある
- ・切羽位置が計測点から離れると共に沈下速度の減少傾向が見られる

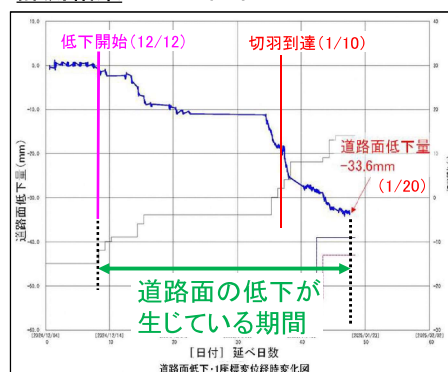
計測結果 No.194

- ・小土被り部における大断面の掘削であり、補助工法を採用しているもののトンネル上部の地山に緩みが生じた。
- ・トンネル切羽が到達する前から、道路面の低下が始まっており、切羽が通過した後も低下傾向が継続するため、低下量が累積されている。

- 更なる地山補強効果を得られる対策を実施(対策①、②)  
道路面の低下が生じている期間を短縮し、早期に地山を安定化させる対策を実施(対策③)
