## 美浜発電所3号機 高圧タービンからの蒸気漏れに関する調査状況

2026年5月12日  
関西電力株式会社

# 美浜発電所3号機 高圧タービンからの蒸気漏れに関する調査状況

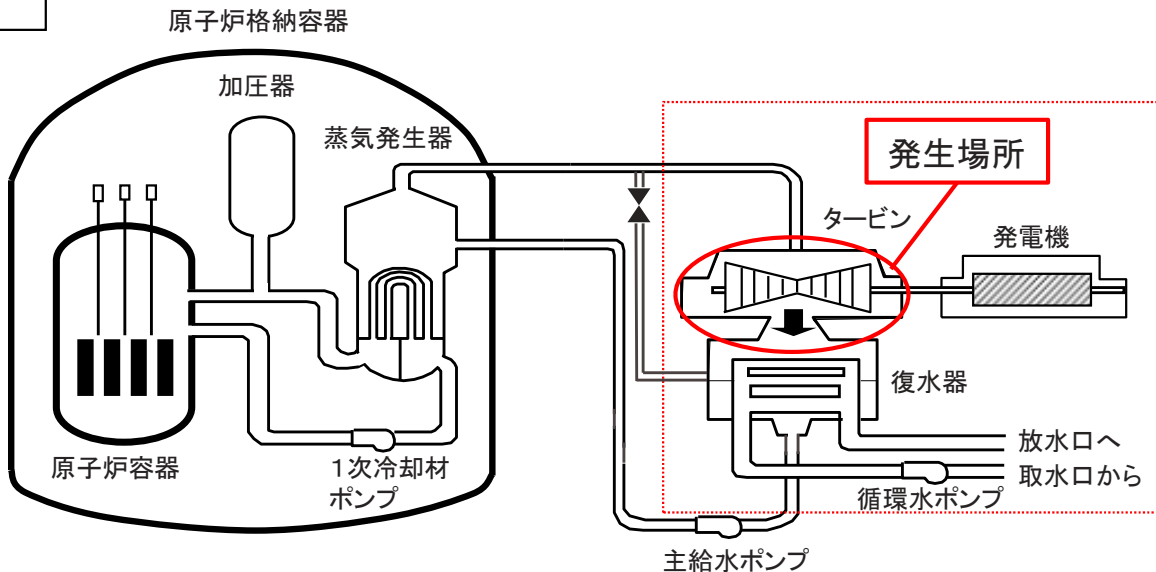
<系統図>

運転員からの聞き取りにより、高圧タービンの中央付近からの蒸気漏れを確認したことや警報発信時のパラメータを確認した結果、車室下部の温度に変化はなく、上部の温度が低下していることから、高圧タービン車室※<sup>2</sup>上部からの漏れと推定しました。

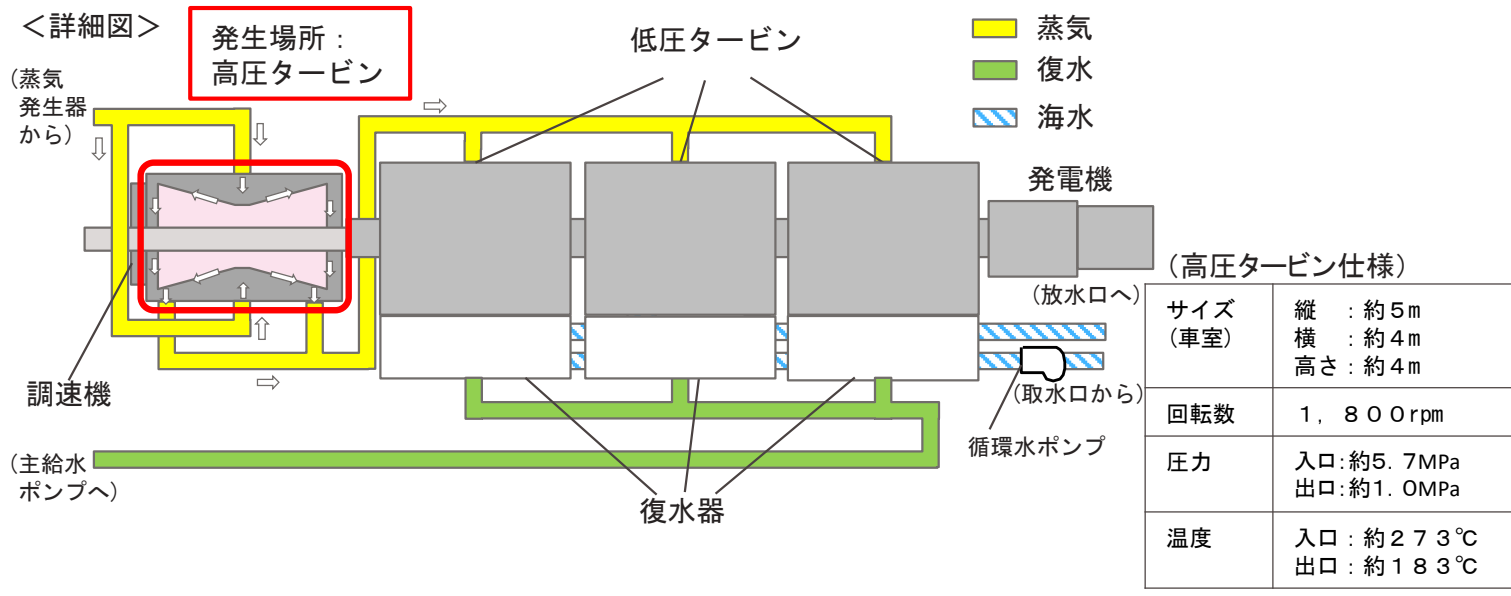
<詳細図>

車室上部を中心に外面から目視点検を実施した結果、2つある上部車室閉止キャップのうち、調速機側のキャップ（以下、当該閉止キャップ）の母材に縦約1cm、横約8cmの損傷があることを確認しました。

美浜発電所3号機は建設の際に、車室内両側の圧力を均等に保つための配管(均圧管)を設置する設計の高圧タービンを選定しましたが、高圧タービン排気管で均圧できる配管設計としたことから、不要となった均圧管の接続箇所を上部車室閉止キャップにより閉止していました。

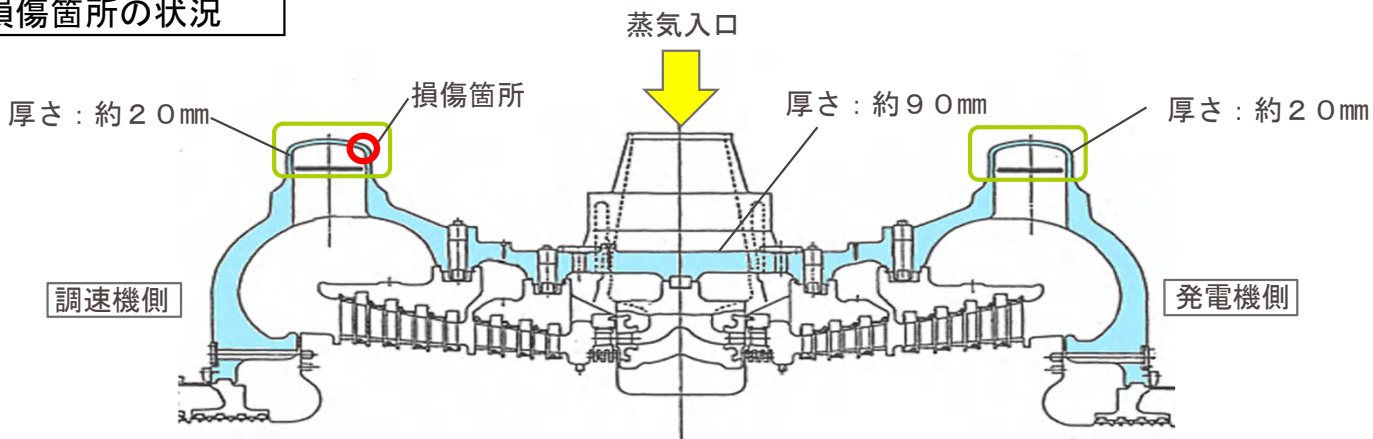
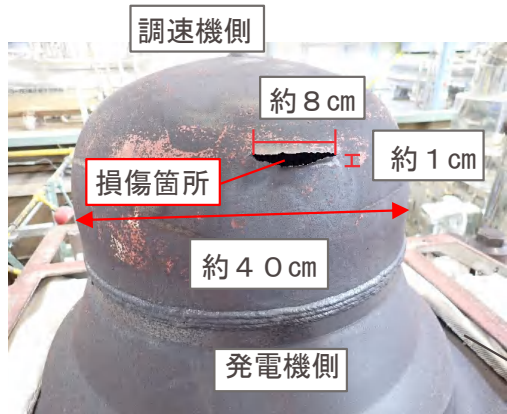
## ●調速機側閉止キャップ

なお、上下車室の接続面等、当該閉止キャップ以外には損傷や蒸気が漏れた痕跡等の異常は認められませんでした。

当該部を切り出して工場に搬送し、当該閉止キャップの破面観察等の詳細な原因調査を実施します。それらの結果も踏まえ、対策を検討していきます。

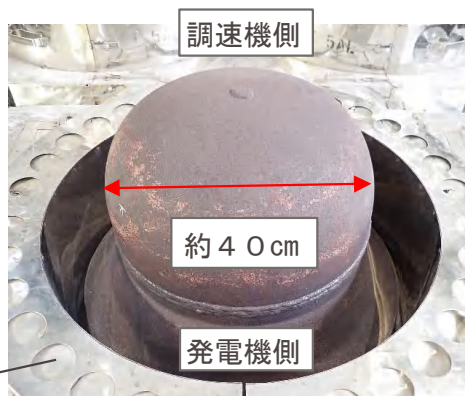
## ●発電機側閉止キャップ (参考)

なお、発電機側の上部車室閉止キャップについても肉厚測定を実施した結果、当該閉止キャップと同様に薄くなっている箇所があることを確認しました。

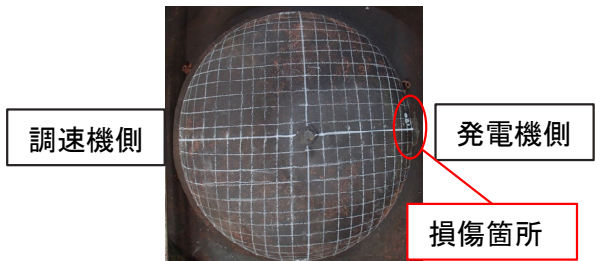
### ●調速機側閉止キャップ

当該閉止キャップについて、超音波による肉厚測定を実施した結果、損傷箇所を中心に周辺の厚さよりも薄くなっており、最も薄い箇所は約1mmとなっていました。

■ : 厚さが薄くなっていた箇所 (2mm以下の肉厚)  
 ※計算により求められる、強度を保つために必要とされる厚さは約2mm
