# 大飯発電所3号機 「界磁喪失」警報発信に伴う 発電機自動停止に関する調査状況

2026年8月19日  
関西電力株式会社

大飯発電所3号機（定格熱出力一定運転中）において、2026年8月8日23時56分に「界磁喪失」警報※<sup>1</sup>が発信したことから、発電機が自動停止し、これに伴い、原子炉も自動停止しました。

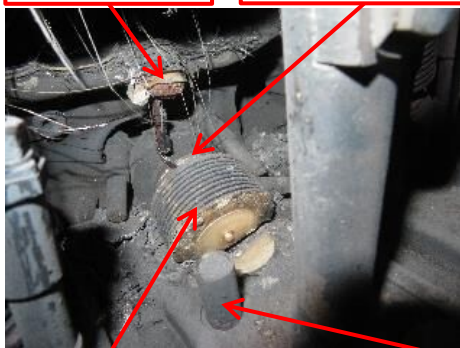
【接続線の断線等】

- ・ダイオードモジュールの一つに、放熱板の溶損、ダイオードの転倒、固定用絶縁ボルトの折損、接続線の断線があることを確認しました。また、当該ダイオードモジュールに近接する別のダイオードモジュールの一部にも損傷があることを確認しました。
- ・回転整流器の周辺に黒い付着物が飛散していることを確認しました。
- ・保護用ヒューズについて、全72個のうち36個が動作（溶断）していることを確認しました。
- ・励磁機に接続されているケーブルに異常は確認されませんでした。

接続線(断線)

ダイオード(転倒)

放熱板(溶損)

固定用絶縁ボルト(折損)

励磁機の回転整流器に損傷が確認されたことから、励磁機をメーカー工場へ搬出し、回転整流器の内部点検、黒い付着物の成分分析、接続線の断線箇所の断面観察等の詳細調査を実施します。
