## 大飯発電所3号機「界磁喪失」警報発信に伴う 発電機自動停止に関する原因と対策

2026年10月2日  
関西電力株式会社

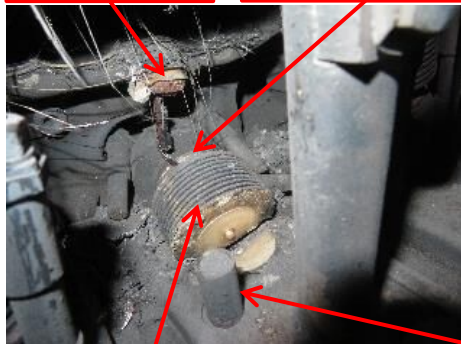
### <接続線の断線等>

その後、励磁機※<sup>2</sup>を対象に現場点検した結果、励磁機内の回転整流器※<sup>3</sup>において、ダイオードモジュール※<sup>4</sup>の一つに、放熱板※<sup>5</sup>の溶損、ダイオードの転倒、固定用絶縁ボルトの折損および接続線の断線があることを確認しました。また、近接する別のダイオードモジュールの一部にも損傷があること、回転整流器の周辺に黒い付着物が飛散していること、保護用ヒューズ※<sup>6</sup>全72個のうち36個が動作(溶断)していることを確認しました。

ダイオードモジュールの損傷が特に大きかったことから、放熱板下部の絶縁板付近において、放熱板と整流器ホイール間で沿面放電※<sup>10</sup>による短絡が発生し、これに伴うアーク放電※<sup>11</sup>により絶縁板、放熱板等が溶損した可能性があると評価しました。

接続線(断線)

ダイオード(転倒)

放熱板(丸形)(溶損)

固定用絶縁ボルト(折損)

励磁機を取り替えます。取替えにあたっては、粉じんとブラシ片が付着した場合を考慮し、絶縁性能を確保するため、絶縁樹脂を放熱板側面に塗布します。

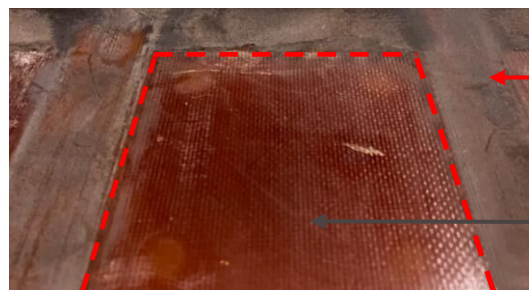
### <絶縁板(ダイオードモジュール取り外し後)>

また、絶縁板に堆積している粉じんの成分は、鉄、炭素、アルミニウム、シリカ等が含まれており、励磁機外から流入するタービン建屋内の空気中の粉じんと共通する成分であることを確認しました。なお、黒い付着物および堆積している粉じんは、いずれも導電性を有していました。

ダイオードモジュール周辺  
(堆積した粉じん)

ダイオードモジュール設置場所  
(粉じんは見られない)

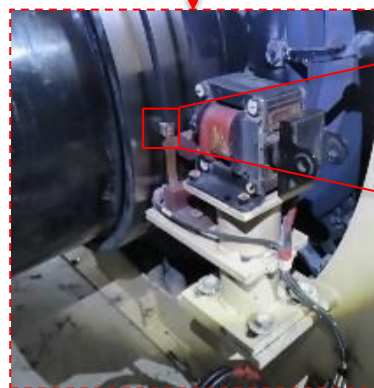
### <軸接地検出ブラシの欠損>

また、接続線の断面観察を実施した結果、熱で溶けて再凝固した痕跡を確認しました。加えて、回転整流器の損傷は、内径側（回転軸に近い側）よりも外径側（回転軸から遠い側）で著しいことを確認しました。さらに、回転整流器周辺を観察した結果、軸接地検出ブラシ※<sup>8</sup>の一部が欠損していることを確認しました。

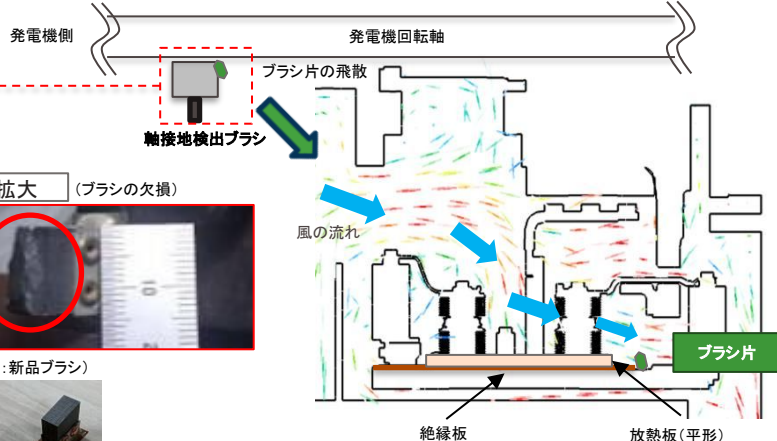
回転整流器内部の空気の流れを解析した結果、励磁機に取り込まれたタービン建屋内の空気が、ダイオードモジュールに向かって流れ、絶縁板付近で流速が低下することを確認しました。

流速 [m/s]  
低 高
