# 美浜発電所3号機 6A 高圧給水加熱器常用水位制御弁出口配管の 空気抜き弁周辺からの水の滴下に関する原因と対策

2026年10月2日  
関西電力株式会社

# 美浜発電所3号機 6A高压给水加熱器常用水位制御弁出口配管の空気抜き弁 周辺からの水の滴下に関する原因と対策

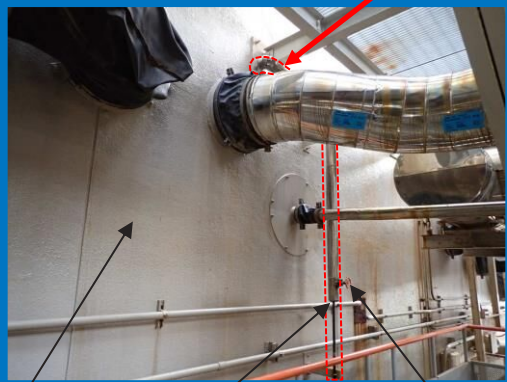
母管から空気抜き弁  
までの配管

水の滴下箇所

空気抜き弁

配管曲がり部を覆うカバー

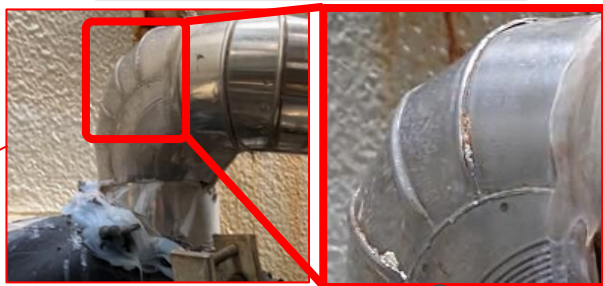
母管から空気抜き  
弁までの配管  
(約3m)

炭素鋼  
ステンレス鋼

<配管仕様>  
母管 : 外径約319mm、厚さ約22mm  
当該配管: 外径約 22mm、厚さ約 3mm

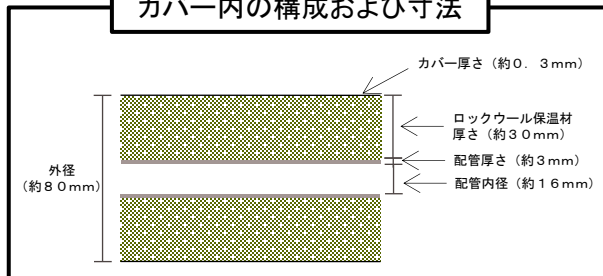
カバー内の構成および寸法

また、当該配管のカバーの施工状況を確認した結果、貫通穴の直上にある配管の曲がり部を覆うカバー（以下、当該カバー）が上下逆に取り付けられており、当該カバーの合わせ面から雨水が浸入する状態であったと推定しました。

実際の状況

カバーの合わせ  
面から雨水が浸入

当該配管をステンレス鋼製の配管に取り替えるとともに、カバーと保温材を新品に取り替えます。

また、「保守業務ガイド」に、保温材の施工時におけるカバーの取付方向に関する注意事項を明確化し、併せて社員および協力会社社員に本事象を周知します。

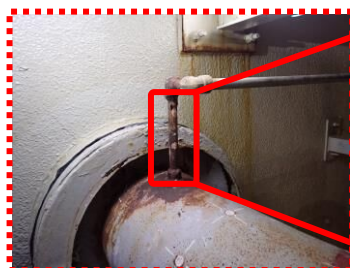
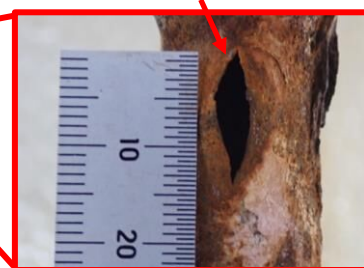
(保温材取外し後)

その後、母管から空気抜き弁までの配管（以下、当該配管）の外装板（以下、カバー）と保温材を取り外し、外面観察した結果、母管との接続部から約20cm離れた位置（炭素鋼箇所）に縦約14mm、横約4mmの貫通穴およびその周辺に腐食があることを確認しました。

貫通穴: 縦約14mm×横約4mm

損傷箇所の復旧にあたっては、ステンレス鋼製の配管に取り替える予定です。  
なお、本事象による環境への放射能の影響はありません。

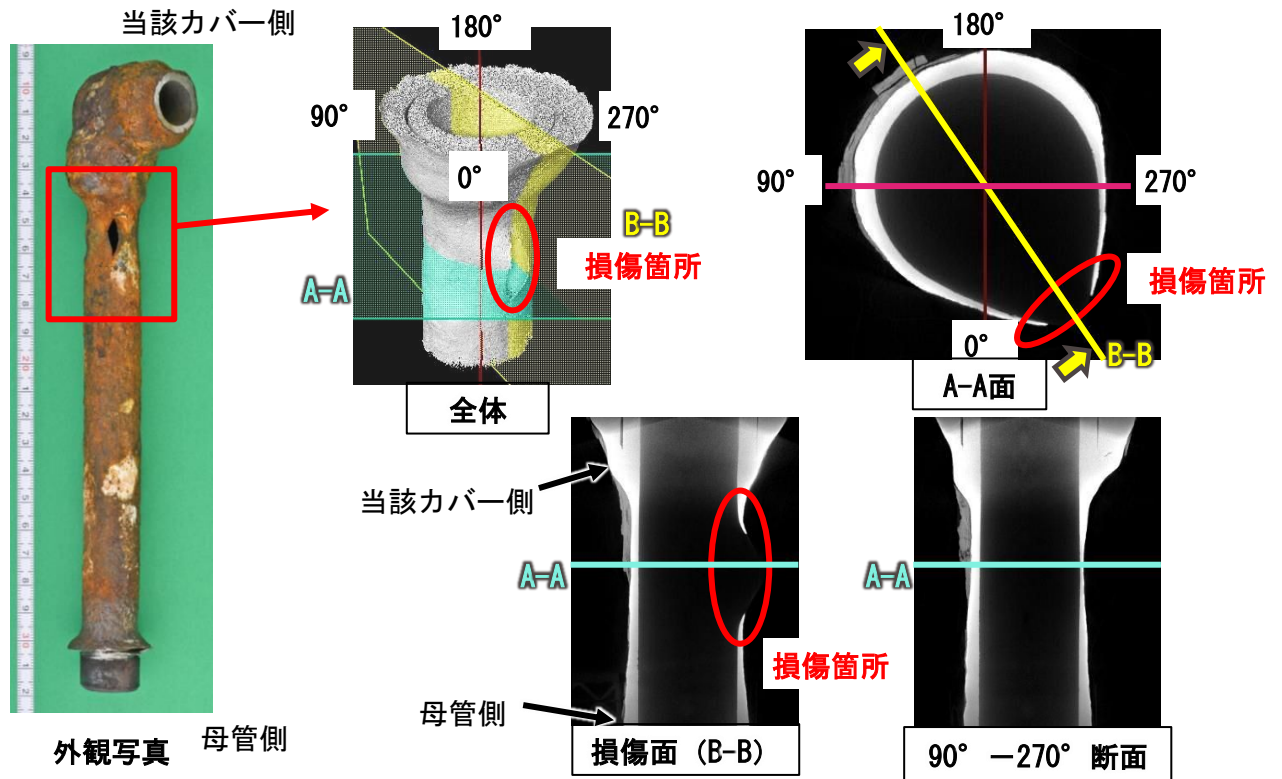
## <断面観察結果>

当該配管（炭素鋼箇所）を切り出し、断面観察した結果、外面側に凹凸があり、貫通穴の周辺で肉厚が薄くなっていることを確認しました。  
一方、内面側には、凹凸や腐食は確認されませんでした。

- 当該配管（炭素鋼箇所）を切り出し、断面観察した結果、外面側に凹凸があり、貫通穴の周辺で肉厚が薄くなっていることを確認した。
- 一方、内面側には、凹凸や腐食は確認されなかった。

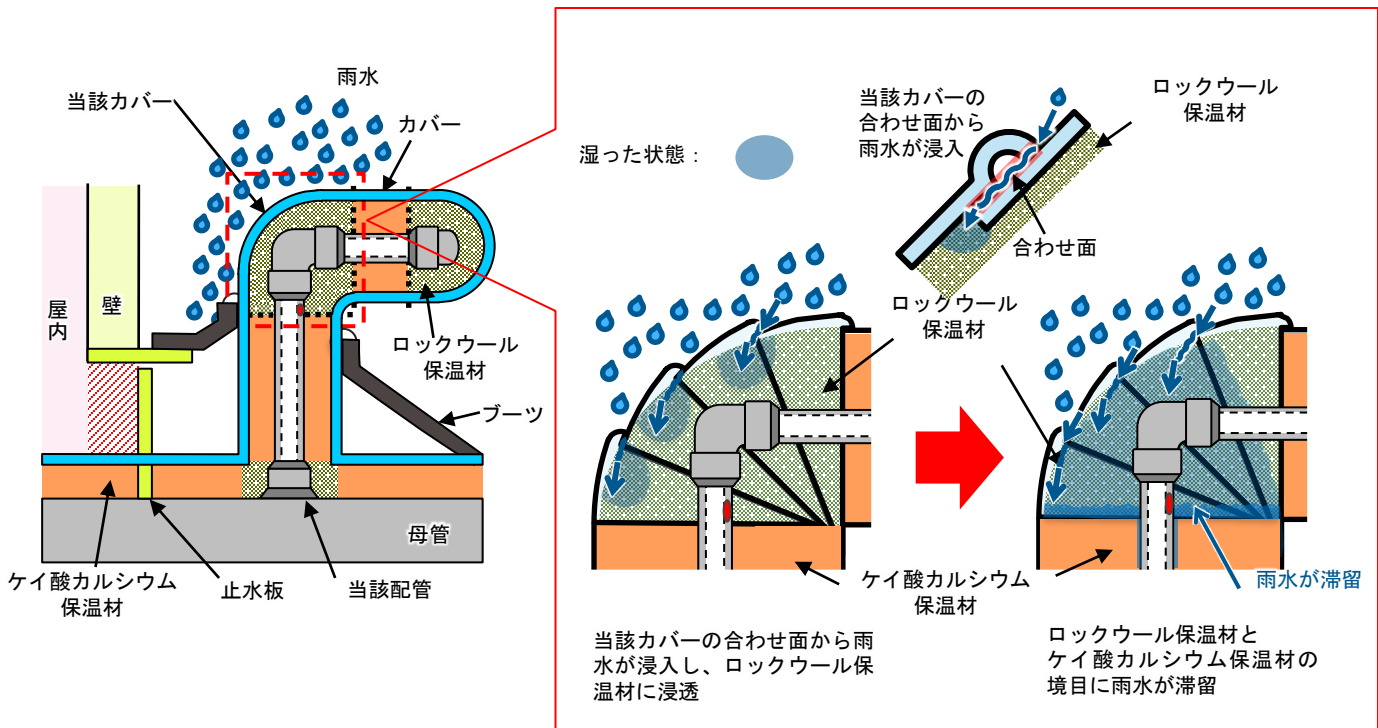
## <損傷メカニズム>

当該カバーは上下逆に取り付けられており、雨水が浸入する状態となっていました。当該配管の保温材のうち、母管から曲がり部までの直管部には、雨水が浸透しにくいケイ酸カルシウム保温材が使用されており、曲がり部には、雨水が浸透しやすいロックウール保温材が使用されていました。

特に、美浜発電所3号機が長期停止していた2011年5月から2021年6月までの間は、雨水が蒸発しにくいため、配管外面の腐食が進みやすい状態が長期間続いていたものと推定しています。

当該配管に貫通穴が生じた原因は、2010年の工事に伴い、保温材とカバーを新たに取り付けた際に、当該カバーを上下逆に取り付けたことで、当該カバーの合わせ面から雨水が浸入する状態となり、その後のプラント停止中に配管の外面腐食が進行し、貫通に至ったと推定しました。

- 当該カバー内に浸入した雨水は、プラント運転中は配管表面の温度が高いため蒸発しやすい一方、プラント停止中には蒸発しにくく、ケイ酸カルシウム保温材の上部に滞留したと考えられる。このため、貫通穴が生じた箇所の周辺では、配管外面が湿った状態となり、腐食が進行したものと推定した。
