# 環境保全林整備事業の実施状況

所在地: 不破郡垂井町岩手字塩ヶ谷

事業主体: 西南濃森林組合

事業内容: 間伐8.19ha 1,813千円

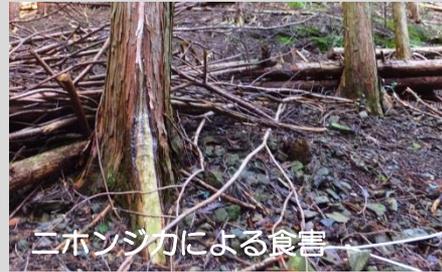
ニホンジカによる食害

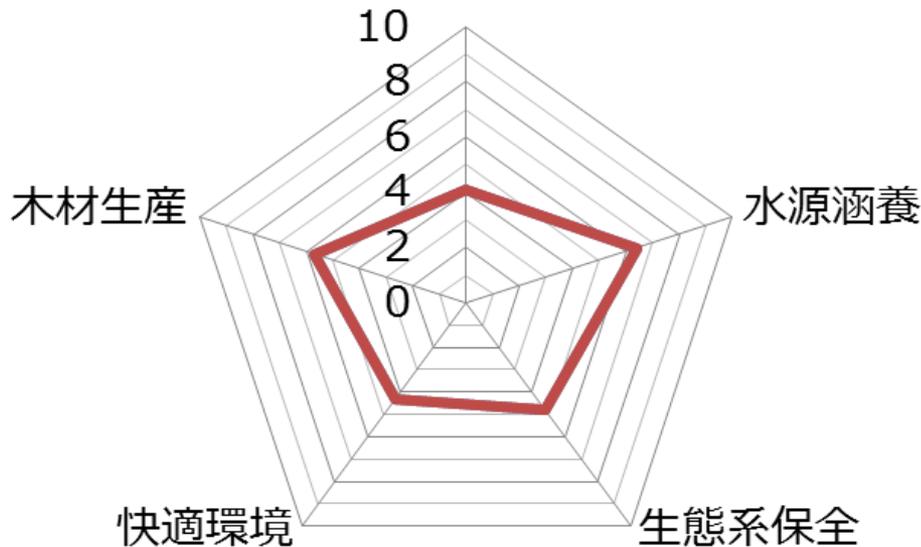
### 土砂流出防止

間伐直後のため、下層植生被覆率も小さく、腐植土層がまだ少なく、特に土砂流出防止機能が低かった。
