第2編 初期点検

第1章 初期点検の概要

第2章 水じまい点検要領

第3章 耐鋼性橋梁のさび状態点検要領

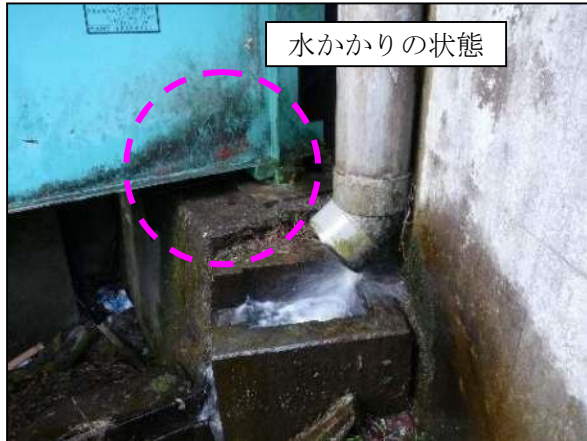
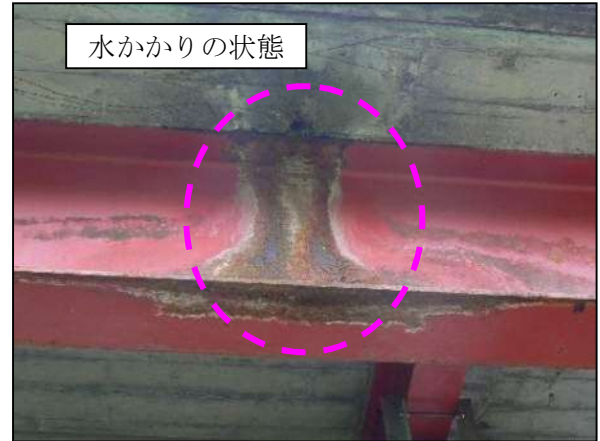
①排水管の流末が、支承部および主桁等に水かかりの状態となっている

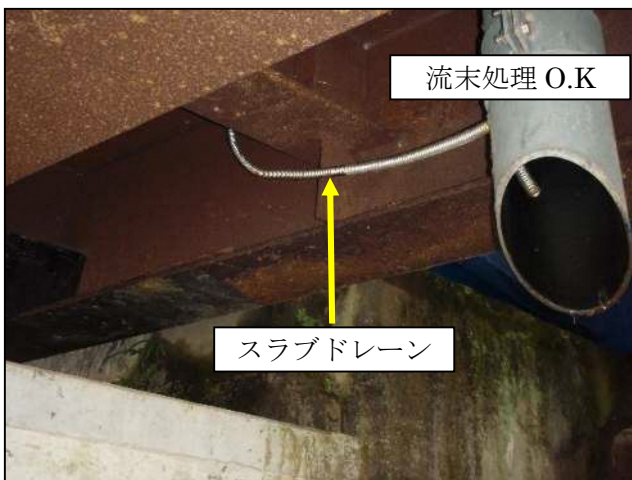
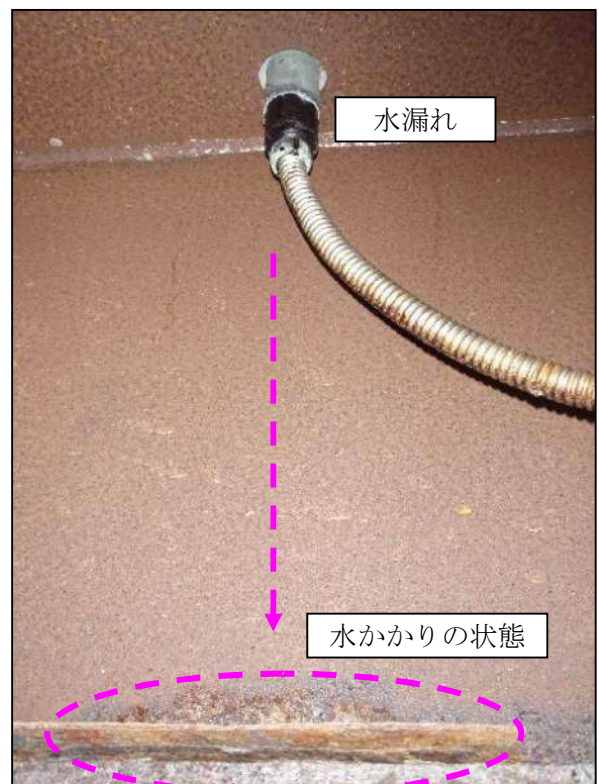
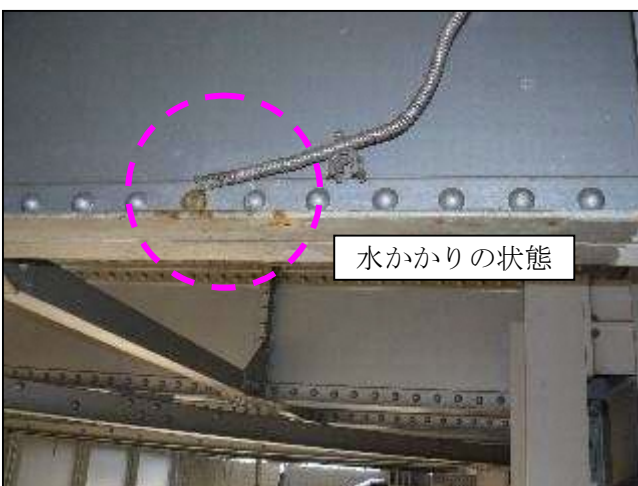
②床版排水工（スラブドレーン）の流末が、主桁等に水かかりの状態となっている

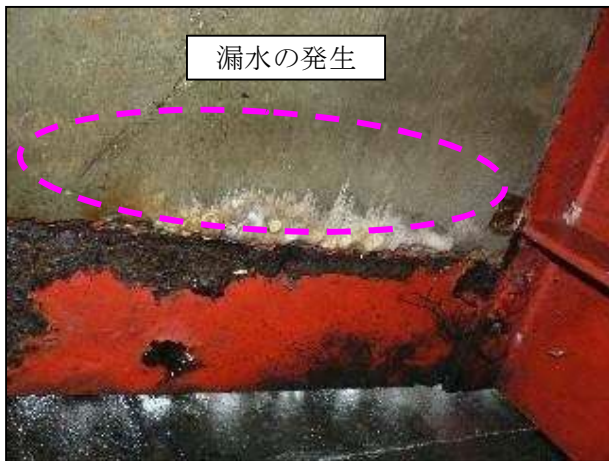
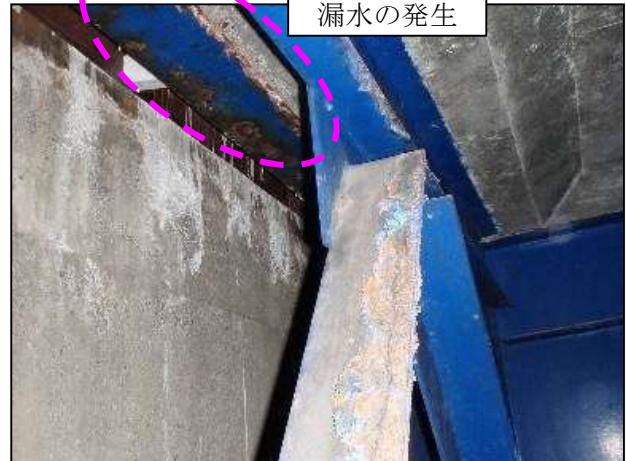
③伸縮装置の周辺（部材添接部やコンクリート後打ち部など）から、漏水が発生している

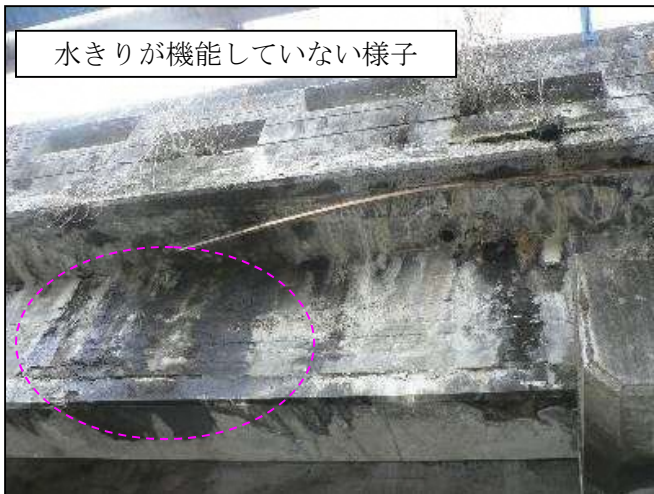
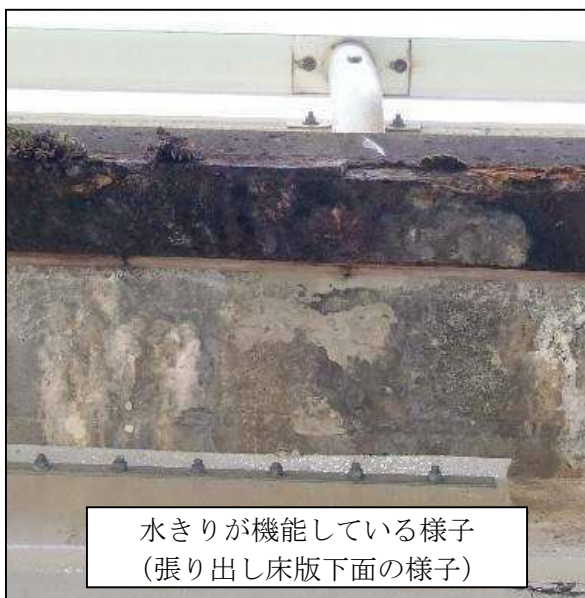
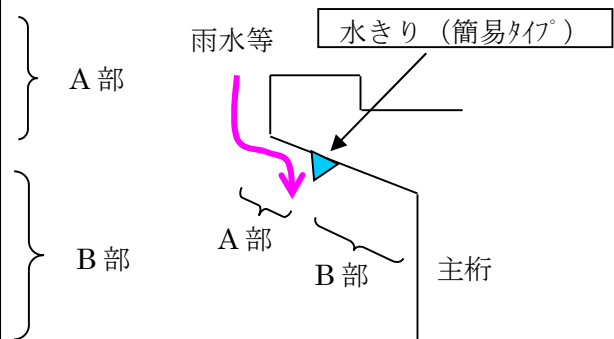
④床版の水きりが機能していない

水きりとは、床版張り出し部の下面にあるもので、Vカットや突起などの形状をしている。これにより、地覆を伝ってくる雨水等が主桁にかからないようにする。

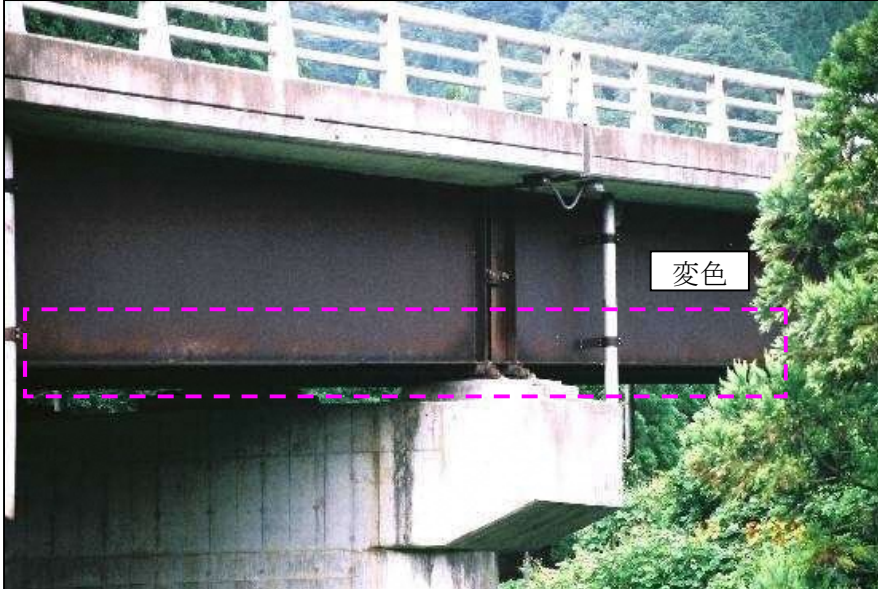
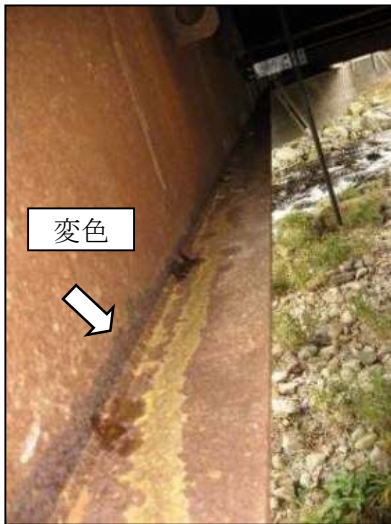
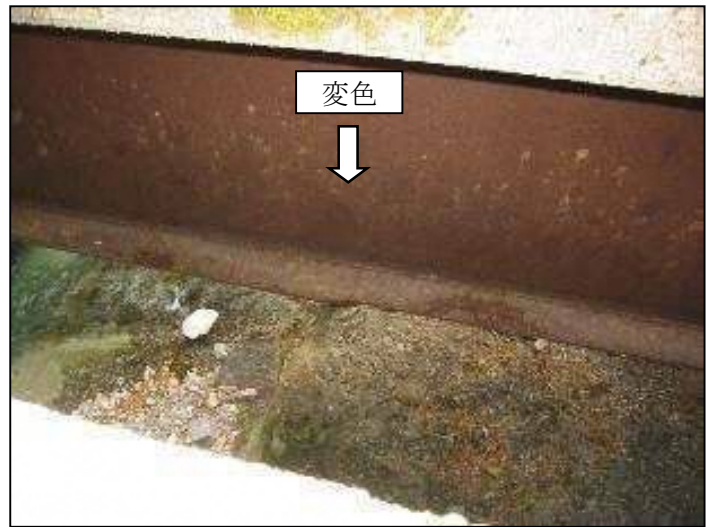
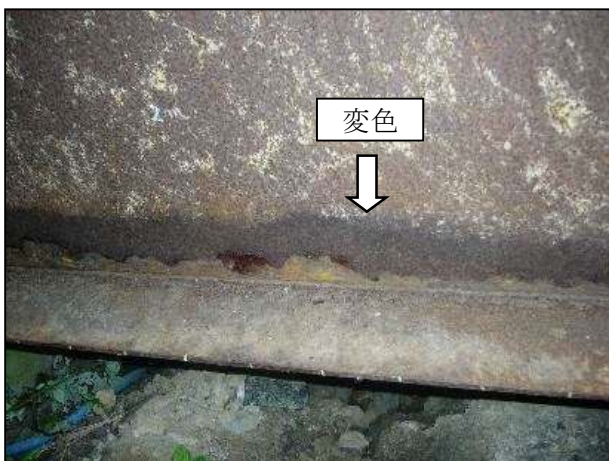
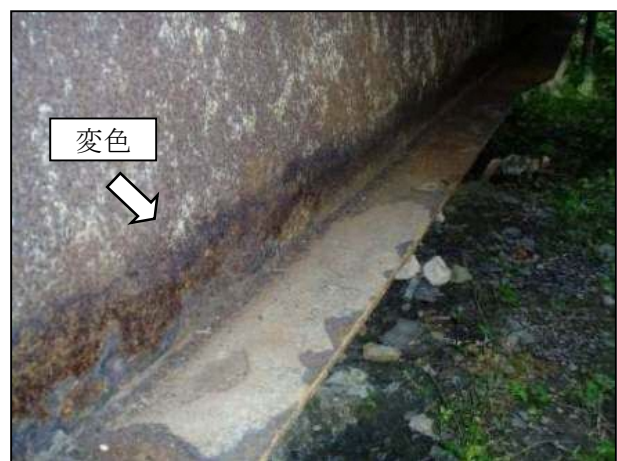
① ウェブ立ち上がり部に変色がある

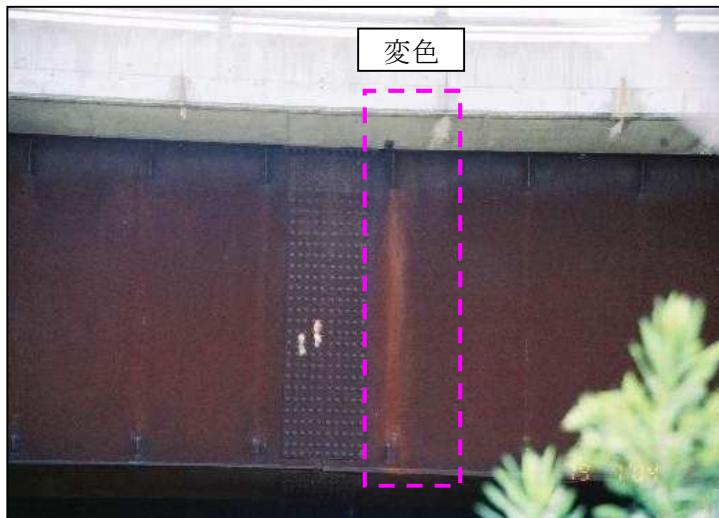
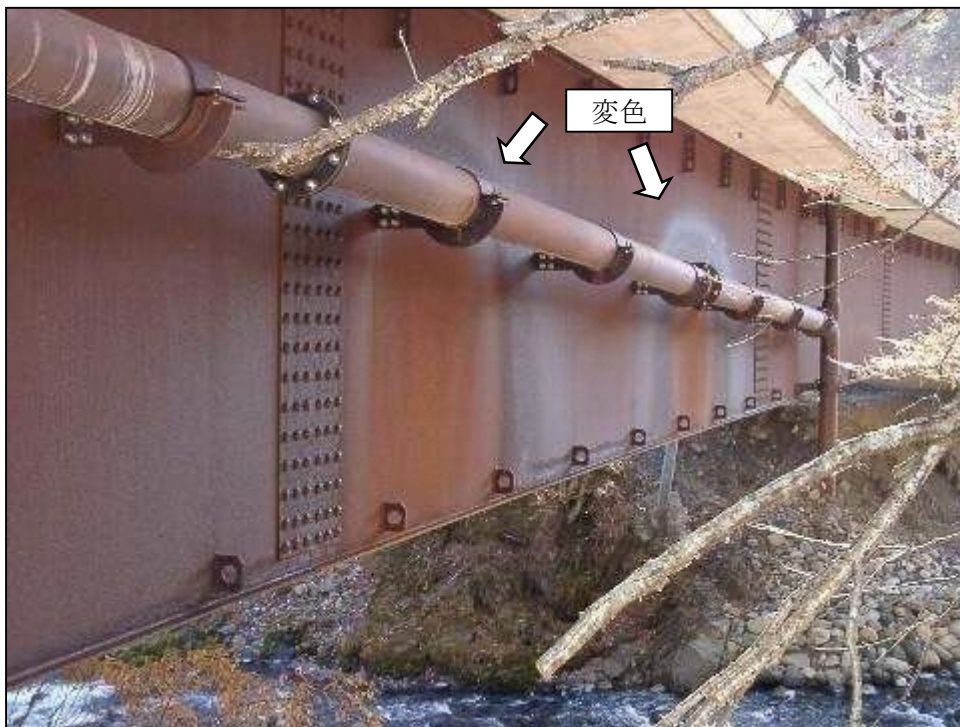
②ウェブ面に縦方向のすじ状の変色がある

路面排水が、床版張出し部のひび割れから主桁上フランジを伝い、吊金具(足場設置用)位置で、ウェブを流れ落ちるのが変色の原因である。
ひび割れの補修が必要である。

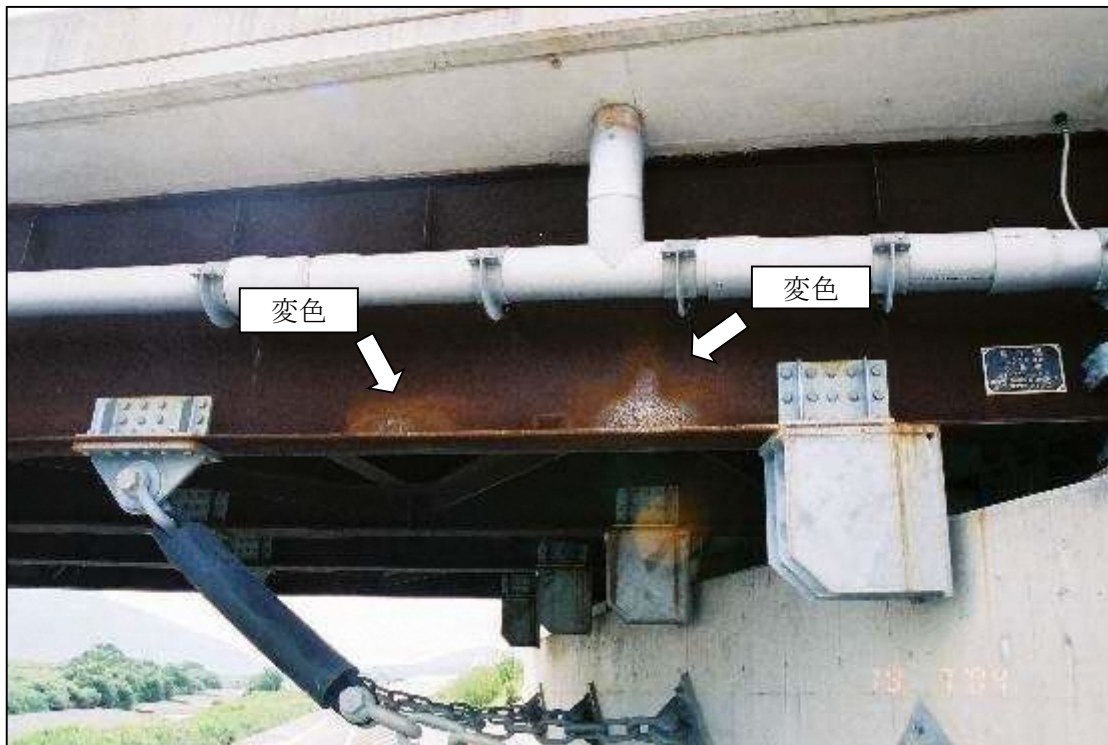
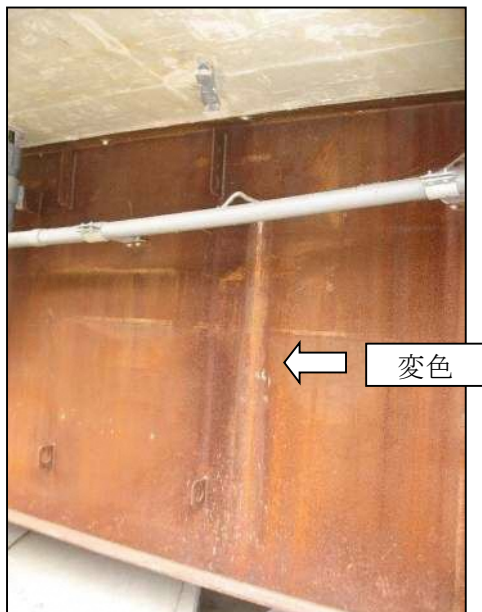
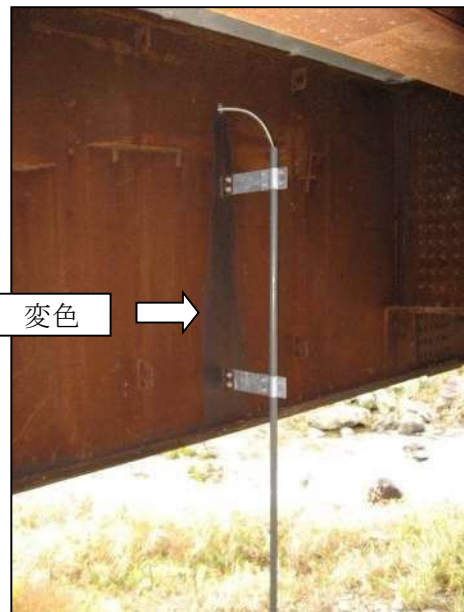
③排水管周りに変色がある

排水管の周辺に変色がある。鉛直管の排水柵との接続部または、横引き管の継ぎ手部などから漏水がないか確認する。

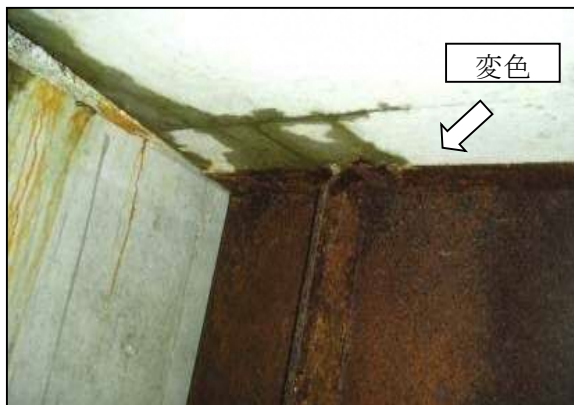
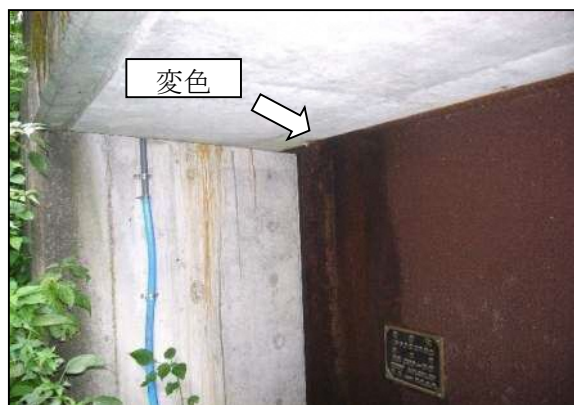
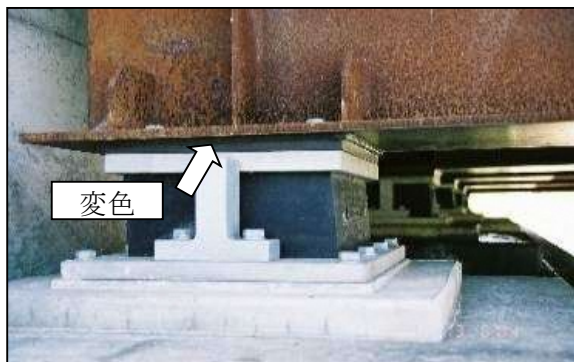
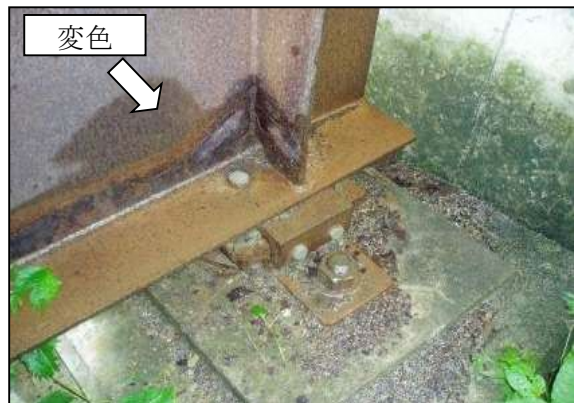
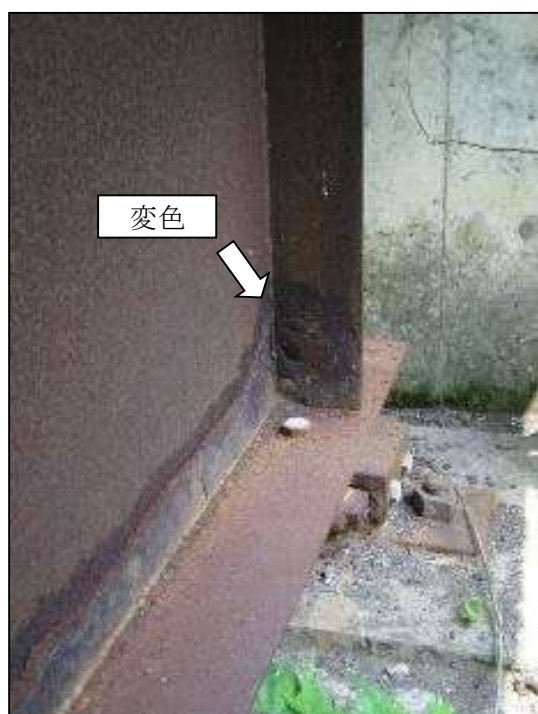
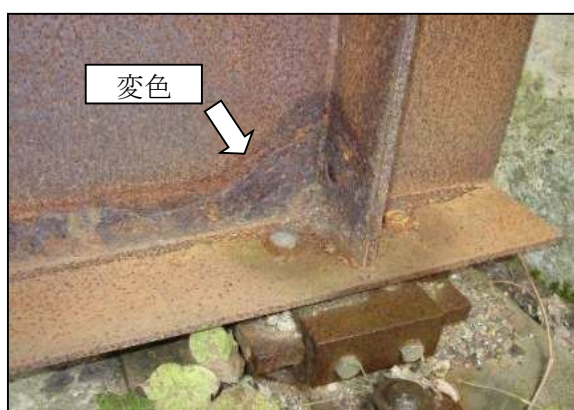
④桁端部に変色がある

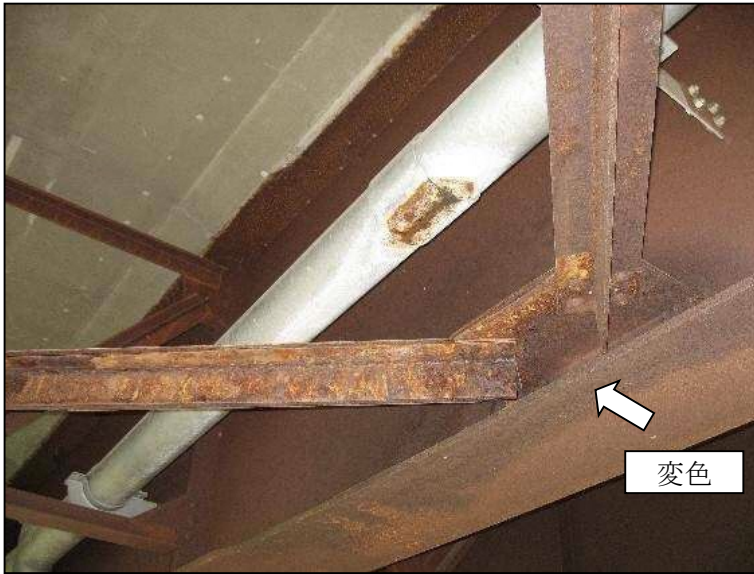
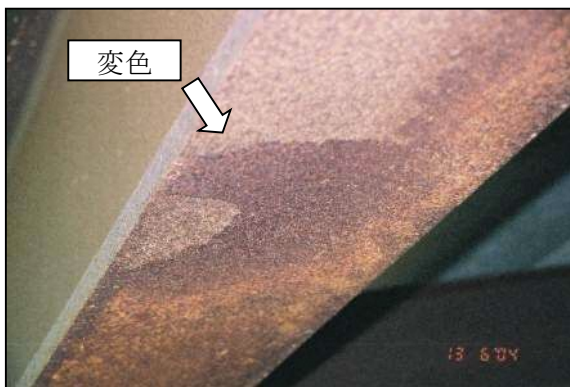
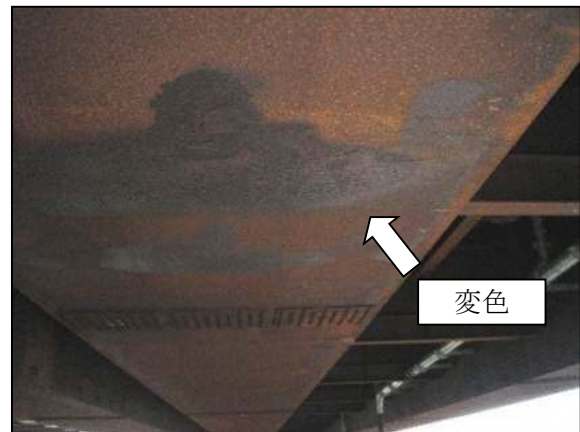
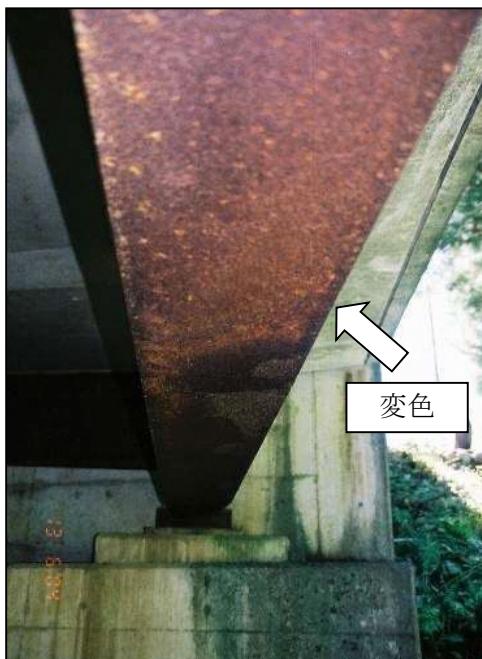
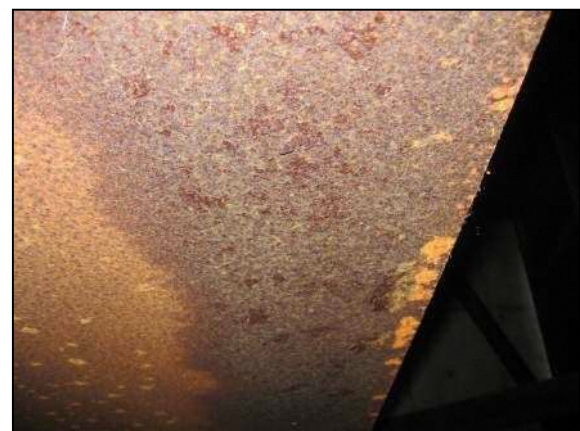
⑤下からみて内桁に変色がある（特に歩車道境界、添架管付近）

添架管の継ぎ手部から漏水し、ガセットプレートおよび横構が変色している。添架の補修が必要である。

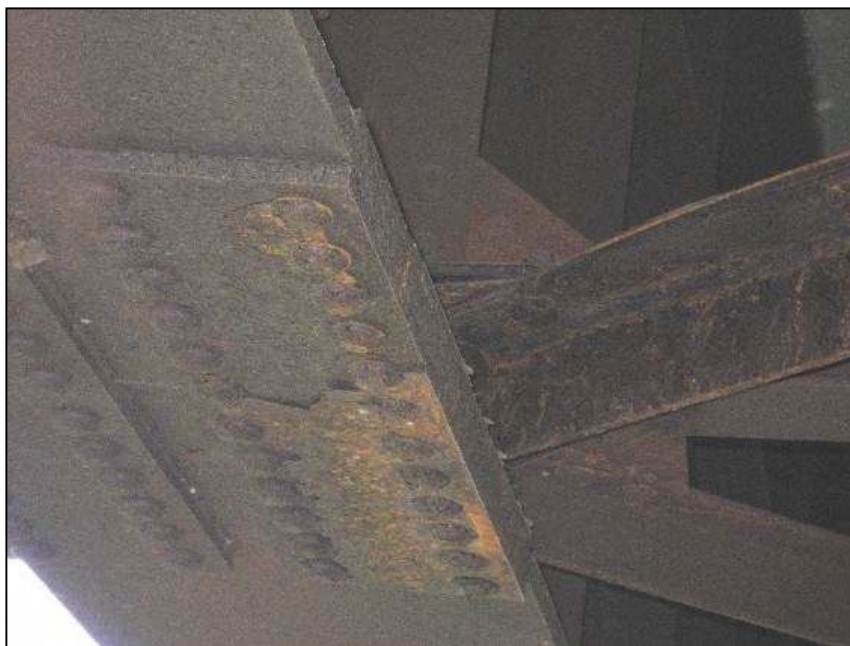
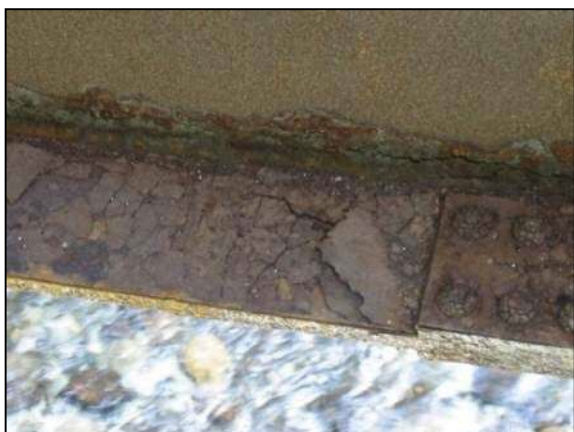
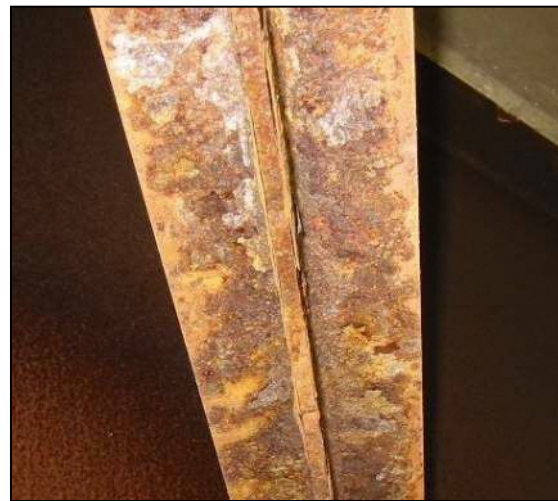
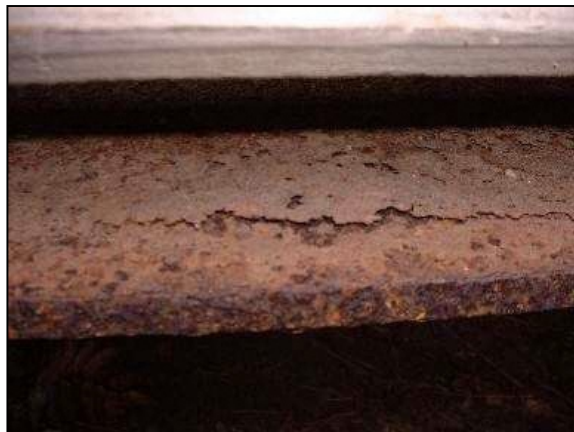
層状剥離

写真のような状態を確認した場合は、層状剥離に○を記入する。

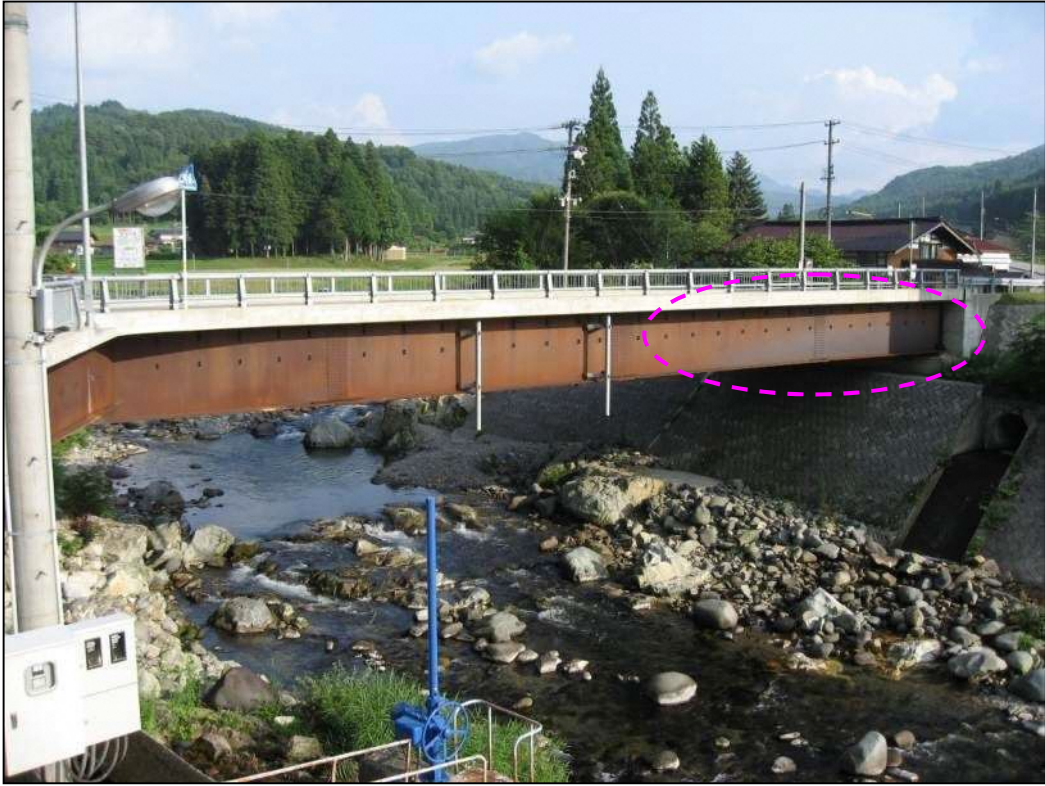
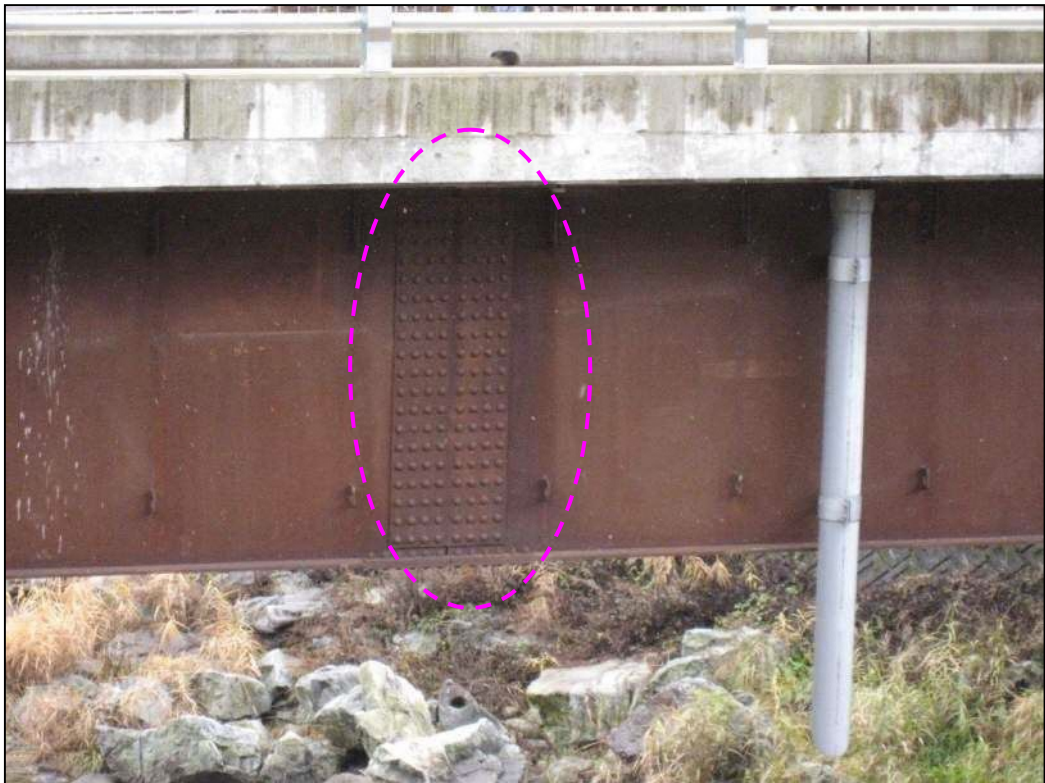
経過観察が必要

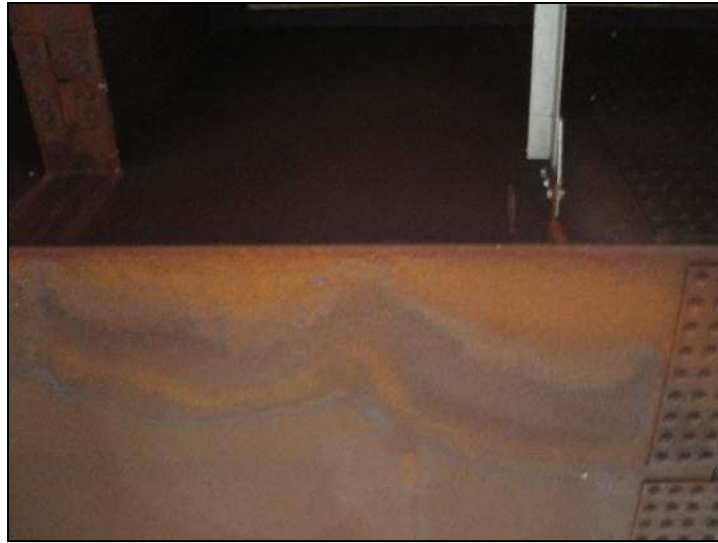
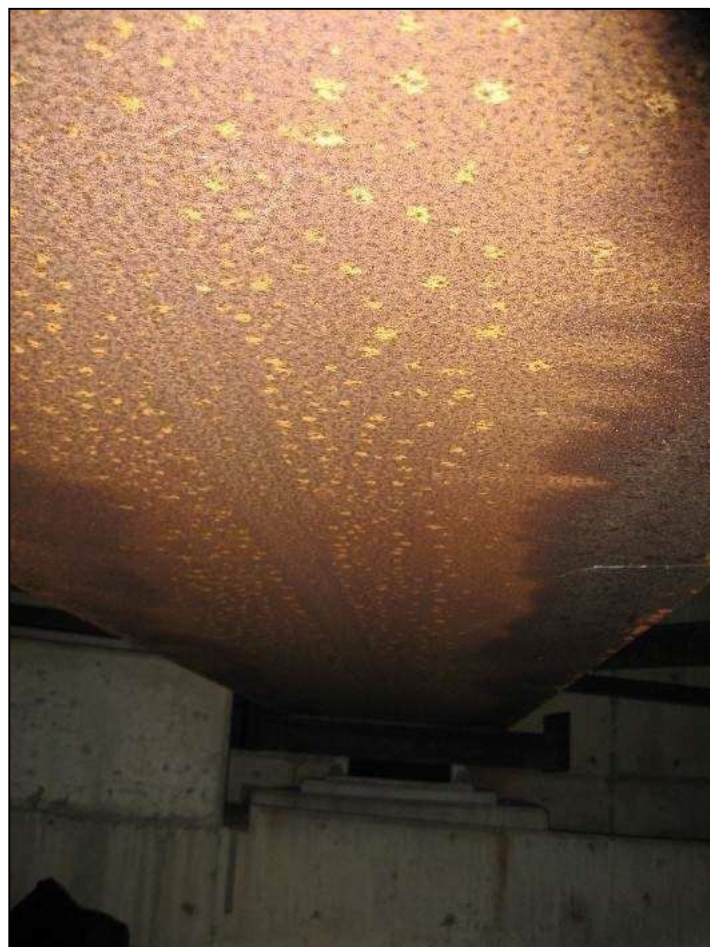
経過観察が必要

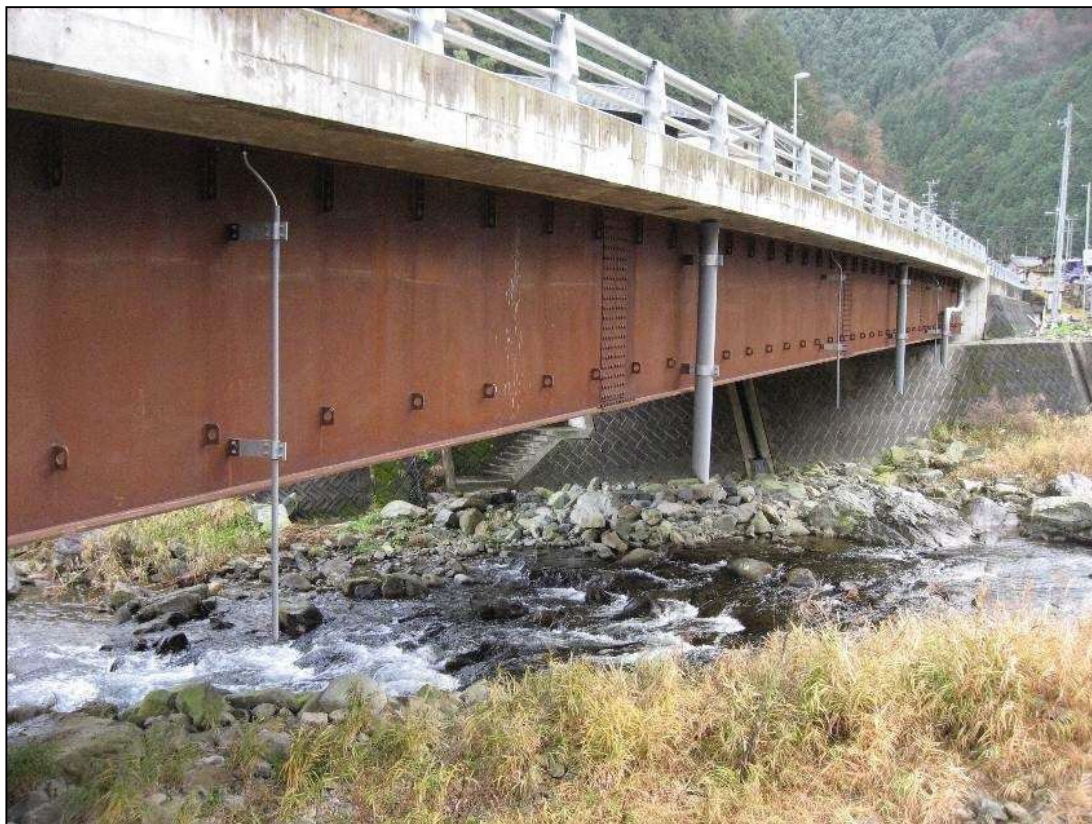
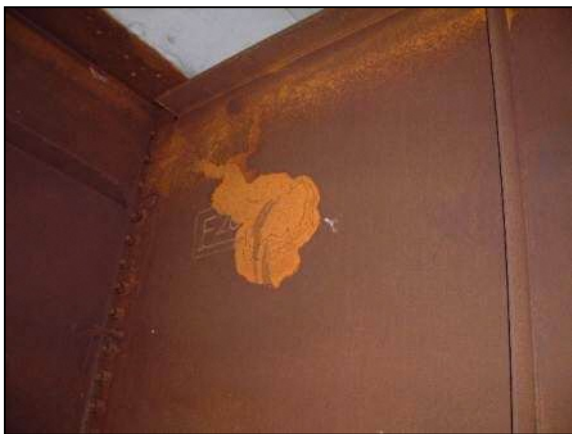
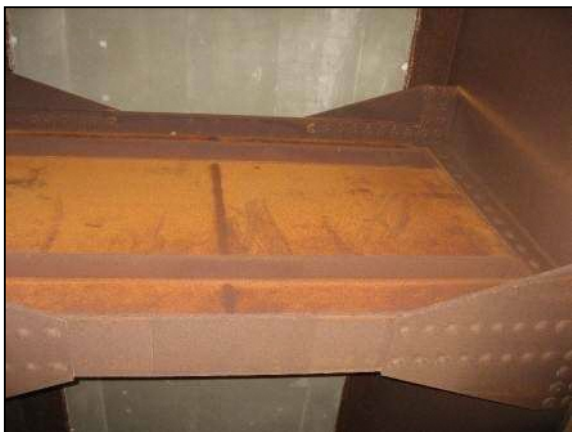
問題のない変色

工場製作時に発生した変色であり、付近に原因も見当たらないため、進行性のさびではない。

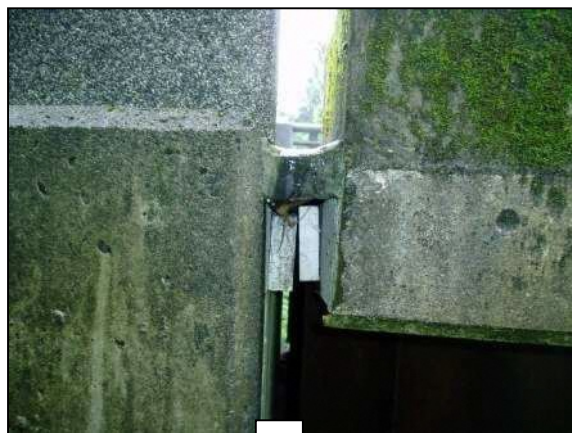
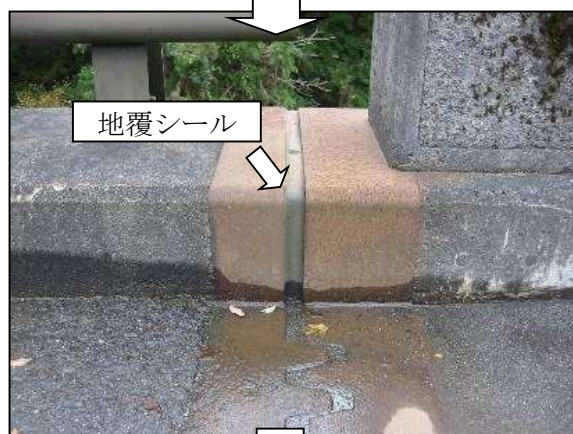
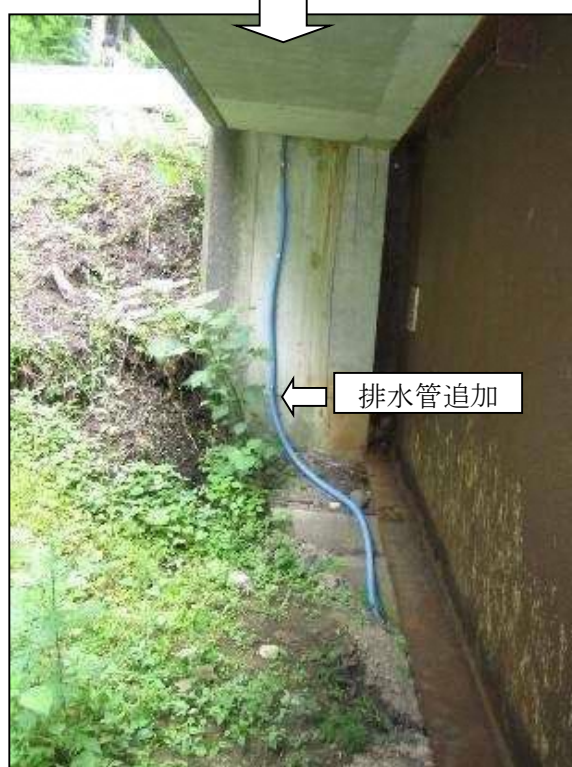
原因除去事例、路面排水ドレーンの設置例

地覆すき間からの水かかりを解消。

また、伸縮装置部に路面排水が溜まる線形であったため、滞水対策としてドレーンを設置
