## 第3章 詳細点検要領

#### 1-1 目的

詳細点検の目的は、補修工事の実施を前提として、橋梁長寿命化修繕計画の策定に必要な健全性を明らかにすることである。

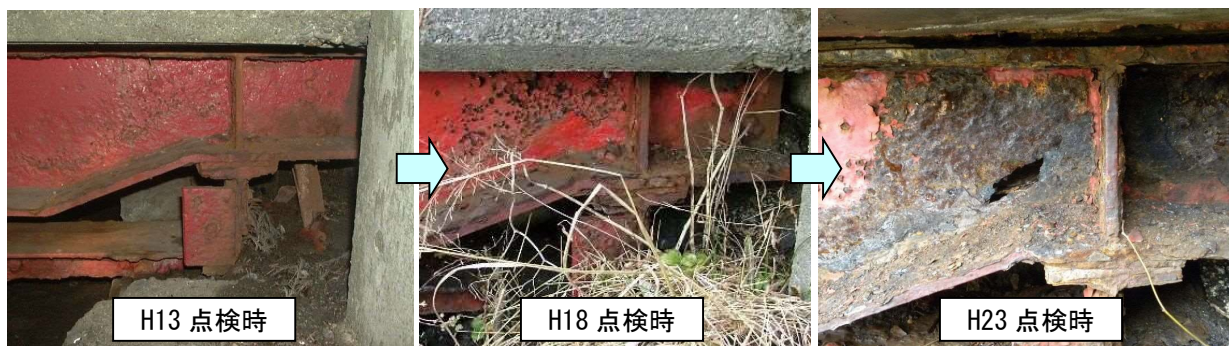
### 桁端部腐食早期劣化の事例1【平瀬橋：岐阜土木事務所】

これまでの定期点検の結果から、鋼桁の腐食部、特にウェブの下フランジ付け根の範囲は、腐食部と健全部の境目が早期に貫通孔があくほどの著しい腐食へ進展する可能性が高いことが分かった。そのため、腐食状況を把握し管理者へ報告すること、および、早期劣化を防ぐことを目的として、点検の範疇において応急処置を行うことを明確化する。

- ・ 腐食部分は、錆を除去した後に、簡易塗装を実施する。

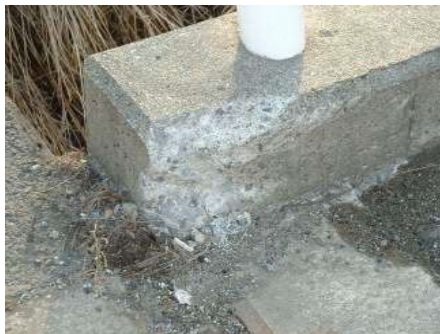
<p>郡上谷橋 郡上土木 H13</p>	<p>部分的な断面欠損が確認できるため、経過観察とする。</p>

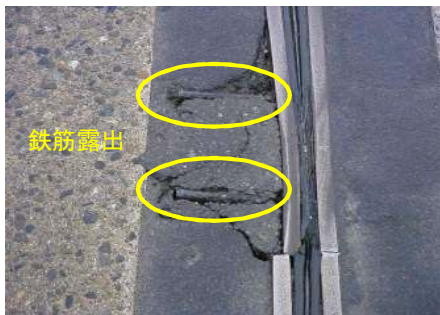
項目		④伸縮装置	
内容	部材に劣化・損傷がある	内容	止水機能の低下がある
<p><b>健全性Ⅳ</b> 【機能停止の恐れ】</p> <p>取付けボルトの突出等があり、走行車両にパンクなどの損傷を与える危険性が高い</p>

<p>海老橋 岐阜土木 H13</p>	<p>伸縮装置の定着用鉄筋が露出し、走行車両にパンクなどの危険がある。</p>	<p>鷺田橋 岐阜土木 H20</p>	<p>もともと地覆遊間のシール材がなく、止水機能がない。→シール材の設置が必要と判断する。</p>
<p><b>健全性Ⅲ</b> 【直ちに補修実施】</p> <p>部材の大きな変形・欠損がある</p>

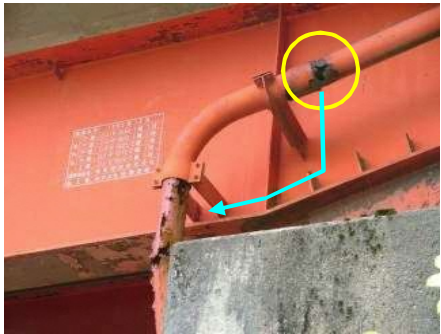
項目		⑤排水装置	
内容	鋼部材に防食機能の劣化や腐食がある	内容	損傷がある【1/2】
		<p><b>健全性Ⅲ</b> 【直ちに補修実施】</p> <p>破損し上部工が水かかり状態である</p> <p>美恵橋 恵那土木 H15</p>

<p>排水管が腐食により欠損し、上部工が水かかりの状態である。</p>
<p><b>健全性Ⅱ</b> 【補修開始】</p> <p>局部的に腐食がある</p> <p>彦谷橋 高山土木 H13</p>

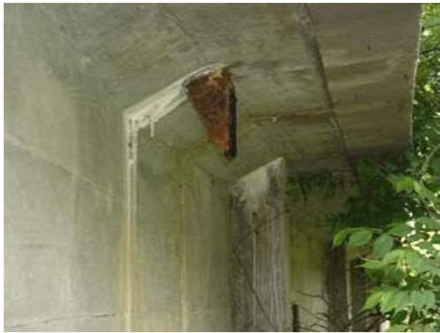
<p>コンクリート桁に施工されている排水管は簡易なものが多く、多くが腐食している。</p>	<p><b>健全性Ⅱ</b> 【補修開始】</p> <p>取付け金具等が破損している</p> <p>霞橋 古川土木 H13</p>

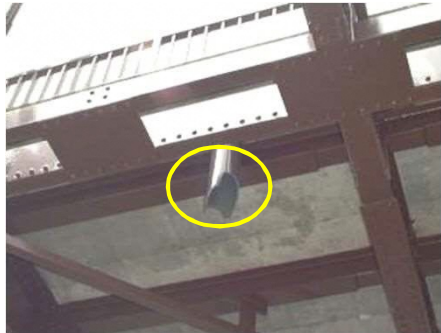
<p>排水管の下端が欠損している。</p>
<p><b>健全性Ⅰb</b> 【経過観察】</p> <p>防食機能の劣化があるまたは、表面さびが発生している</p> <p>暁橋 古川土木 H20</p>

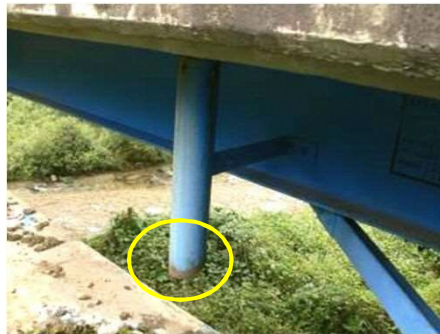
<p>排水管下端に表面さびが局部的に発生している。</p>

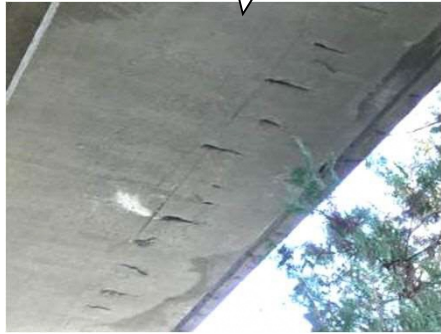
項目		⑥床版 <6-1 共通(床版全項目に適用)>	
内容	床版下面にエフロレッセンスがある	内容	鉄筋が露出し腐食している【1/2】
		<p>床版張り出し部は、下記の写真のような鉄筋の露出が多い。健全性を判定する場合は、その範囲が橋軸方向に広い範囲に露出しているか、局部的(ある限られた範囲)であるかで判断する。</p>	
		<p><b>健全性Ⅲ</b> 【直ちに補修実施】</p> <p>広い範囲で露出し腐食がある</p> <p>二十軒跨線橋 岐阜土木 H20</p>

<p>橋軸方向全体に鉄筋の腐食によるコンクリートの剥離が確認できる。(上記写真の状態が全体的である場合)</p>
<p><b>健全性Ⅰb</b> 【経過観察】</p> <p>ある</p>

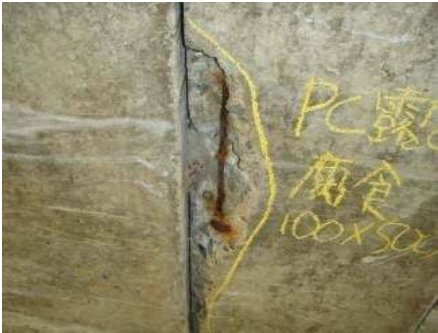
内容	PC鋼材が露出し腐食している	内容	
<p><b>健全性Ⅳ</b> 【機能停止の恐れ】</p> <p>広い範囲で露出し腐食がある</p>	『事例写真なし』		
<p><b>健全性Ⅲ</b> 【直ちに補修実施】</p> <p>広い範囲で露出しているが腐食はないまたは、局部的に露出し腐食がある</p>

<p>毘沙門橋 郡上土木 H21</p>	PC鋼材が露出し、腐食による断面欠損が確認できる。		
<p><b>健全性Ⅱ</b> 【補修開始】</p> <p>局部的に露出しているが腐食はない(表面さび程度)</p>	『事例写真なし』

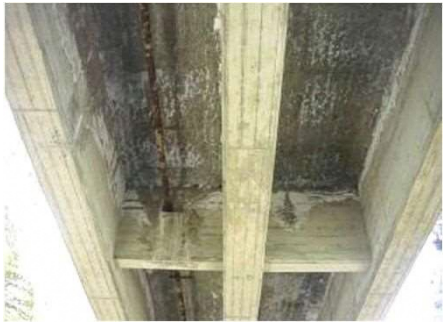
遊離石灰を伴うひびわれが広い範囲に発生している		遊離石灰を伴うひびわれが広い範囲に発生している	
乳母谷橋 高山 H13	局部的なひびわれが床版下面に点在しており、広い範囲にひび割れがあると判断できる。	田白橋 可茂 H13	1パネル(主桁横桁等に区切られた範囲)のうち広い範囲にひびわれが確認できる。
健全性Ⅰb 【経過観察】	『事例写真なし』		
遊離石灰を伴うひびわれが局部的に発生している または、遊離石灰を伴わないひびわれが広い範囲に発生している

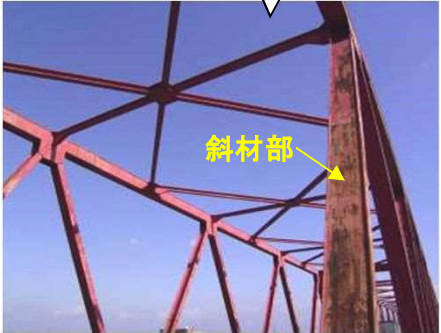
内容		防食機能の劣化がある【2/2】	
健全性Ⅲ 【直ちに補修実施】	 	<p>【ポイント】 下路式トラスの斜材部は、防食機能の劣化が他部材より早いことが多い。ただし、断面欠損に進行する可能性が低い。</p>	
点さびが広い範囲に発生し、進行の可能性はある			
三田倉橋 揖斐土木 H18	端部のみ腐食があり、補修開始時期を過ぎている。直ちに塗替えが必要であるため、端部のみ健全度2となる。(腐食の判定は、健全性Ⅱ)	健全性Ⅱ 【補修開始】

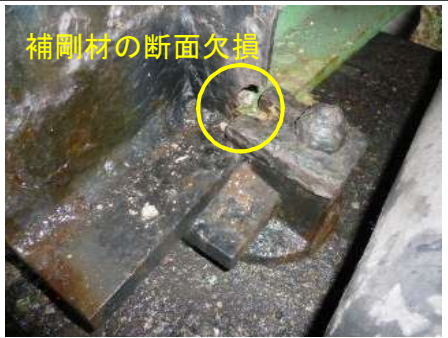
項目	⑦-1 主桁(鋼) <7-1-2 塗装桁> [H鋼桁、鋼桁、トラス桁、アーチ桁、箱桁]	
内容	主部材に腐食がある	
<p>健全性Ⅳ 【機能停止の恐れ】</p> <p>腐食が発生し、断面に孔が空いている</p>	<p>補剛材の断面欠損</p>

<p>健全性Ⅳ 【機能停止の恐れ】</p> <p>腐食が発生し、断面に孔が空いている</p> <p>主桁ウェブの孔</p>  
<p>鏡岩橋 岐阜土木 H20</p> <p>支承部主桁補剛材に断面欠損が発生している。</p>	<p>根尾川大橋 岐阜土木 H20</p>	<p>7年後</p> <p>孔が開いた状態</p>
<p>健全性Ⅲ 【直ちに補修実施】</p> <p>腐食が発生し、部材の肉厚が明らかに減少している</p>	 	<p>健全性Ⅲ 【直ちに補修実施】</p> <p>腐食が発生し、部材の肉厚が明らかに減少している</p>

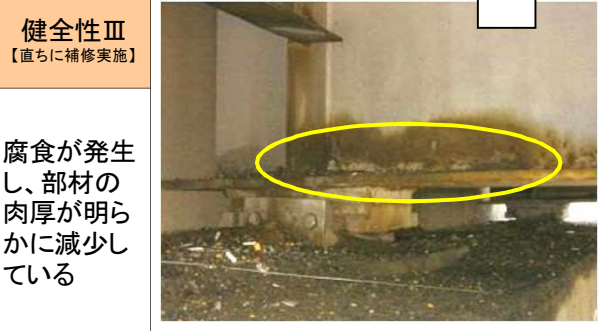
<p>竹原橋 下呂土木 H20</p> <p>水かかりにより、局部的に主桁ウェブの肉厚減少が確認できる。</p>	<p>根尾川大橋 岐阜土木 H13</p>	<p>肉厚が減少し始めた状態(ハンマーなどにより孔が開く状態であれば健全性Ⅳとする)</p>
<p>健全性Ⅱ 【補修開始】</p> <p>腐食が発生し、進行する可能性がある</p>	 	<p>健全性Ⅱ 【補修開始】</p> <p>腐食が発生し、進行する可能性がある</p>

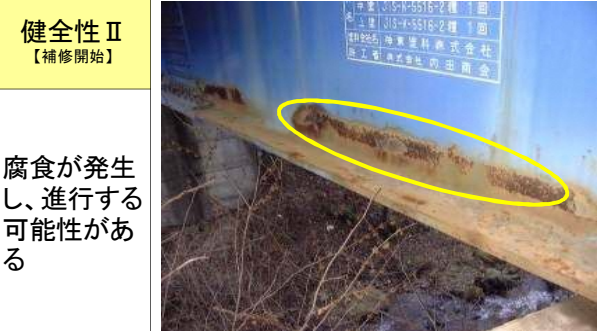
<p>市場橋 恵那土木 H14</p> <p>主桁が水かかり状態で、現在の腐食が進行し部材の肉厚が減少する可能性あり。</p>	<p>相谷橋 郡上土木 H14</p>	<p>主桁が水かかり状態で、現在の腐食が進行し部材の肉厚が減少する可能性あり。</p>
<p>健全性Ⅰb 【経過観察】</p> <p>腐食が発生しているが、進行する可能性が低い</p>	 	<p>健全性Ⅰb 【経過観察】</p> <p>腐食が発生しているが、進行する可能性が低い</p>

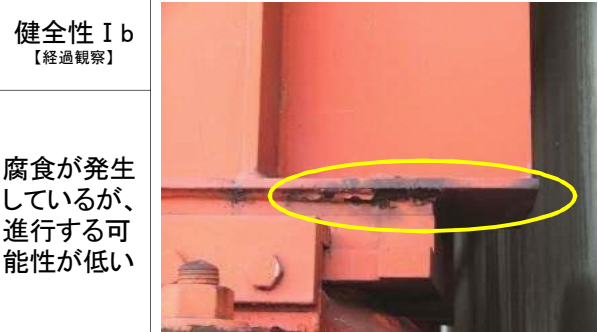
<p>阿多岐橋 郡上土木 H15</p> <p>添接部の水かかりの影響がある箇所のみ一部腐食が発生している。(腐食の判定もⅠbでよい)原因除去は必要。</p>	<p>神戸大橋 大垣土木 H17</p>	<p>端部が局部的に腐食しているが、劣化原因の除去が容易(伸縮部地覆遊間シール材の取替え等)であり、腐食の進行が抑制できる可能性が高い。</p>

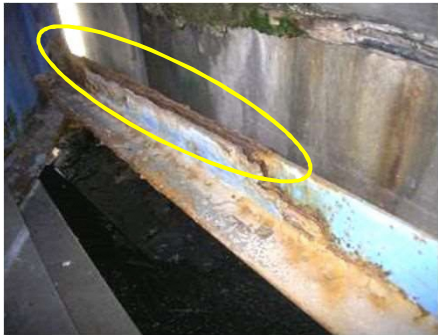
内容		2次部材に腐食がある	
/		/	
健全性Ⅲ 【直ちに補修実施】

腐食が発生し、孔が空いている		腐食が発生し、孔が空いている	
土岐口橋 多治見土木 H18	腐食が進行し、層状剥離が発生している。剥離局部を除去すると、肉厚の減少は大きい。	玉蔵橋 恵那土木 H17	ガセットプレートに孔が確認できる。
健全性Ⅱ 【補修開始】

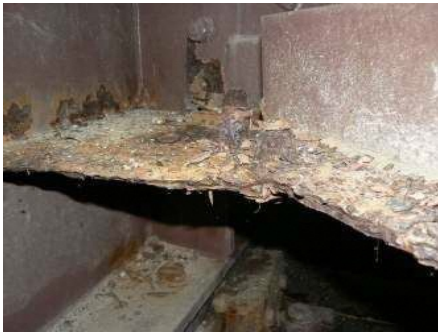
腐食が発生し、部材の肉厚が明らかに減少している		腐食が発生し、部材の肉厚が明らかに減少している	
松谷橋 美濃土木 H20	腐食による肉厚の減少がある。腐食生成物を取り除くと、肉厚の減少は少ない。	城川橋 恵那土木 H15	腐食による肉厚の減少がある。
健全性Ⅰb 【経過観察】

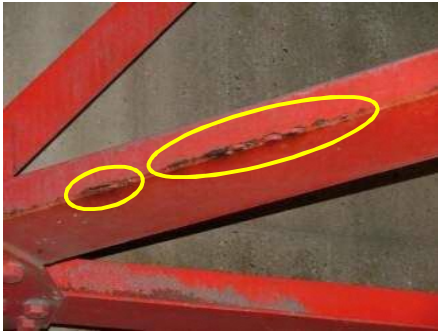
/	
腐食が発生している			
八幡橋 恵那土木 H15	対傾構のエッジ部分が一部腐食している。

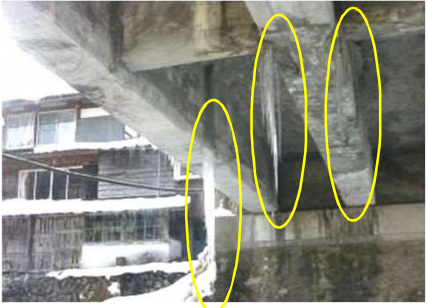
広い範囲に発生している		広い範囲に発生している	
むつ橋 郡上土木 H13	広い範囲につららが確認でき、漏水がある。	鍛冶橋 高山土木 H13	桁の広い範囲にエフロレンスが確認できる。
健全性Ⅰb 【経過観察】

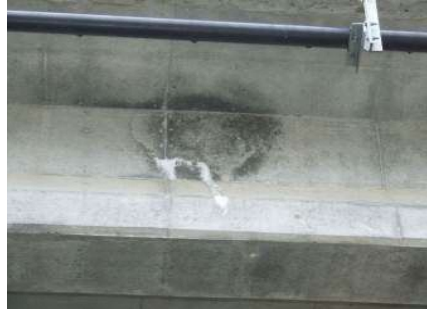
局部的に発生している		局部的に発生している	
小津川橋 揖斐土木 H18	主桁ウェブに遊離石灰を伴うひびわれが確認でき、漏水がある。	塩田橋 大垣土木 H18	エフロレンスが局部的に確認できる。

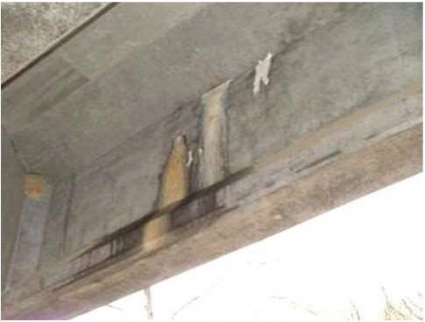
PC構造で主桁方向に沿ったさび汁がある  鷺ヶ巣橋 多治見土木 H16 PCT桁の主桁ウェブにさび汁が確認できる。
		PC構造で主桁方向に沿ったさび汁がある	
健全性Ⅱ 【補修開始】	『事例写真なし』	健全性Ⅱ 【補修開始】	『事例写真なし』
広い範囲で軽微な浮きや剥離・欠損がある		RC構造で主桁方向に沿ったさび汁がある	
健全性Ⅰb 【経過観察】

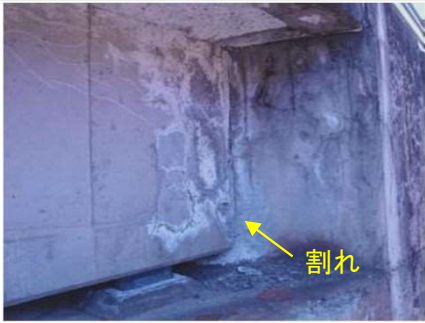
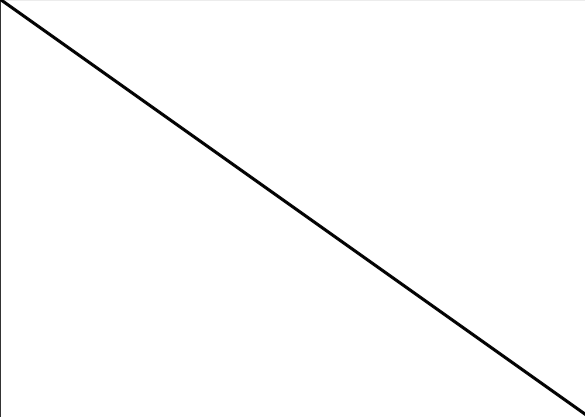
項目		⑦-2主桁(コンクリート) ①7-2-3 PC桁> 主桁	
内容	①ひびわれがある	内容	②ひびわれがある(ポステン桁下フランジのみ)
<p><b>健全性IV</b> 【機能停止の恐れ】</p> <p>特に大きなひびわれがある(割れに近い状態)</p>

<p>長根橋 恵那土木 H21</p>	<p>桁端部にひびわれが多くあり、一部割れが確認できる。</p>		
<p><b>健全性III</b> 【直ちに補修実施】</p> <p>大きなひびわれが広い範囲に発生(ひびわれ幅0.3mm以上)</p>

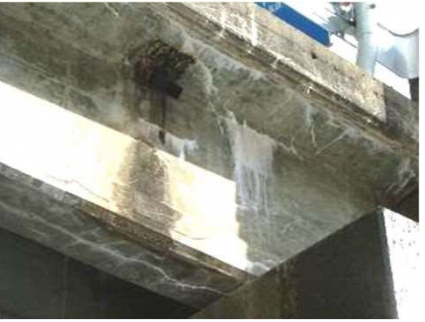
<p>高原橋 古川土木 H18</p>	<p>ひび割れ本数が多く、遊離石灰も多くでている。</p>	<p>宝橋 古川土木 H15</p>	<p>下フランジの側面と下面の2方向に遊離石灰を伴うひびわれが確認できる。</p>
<p><b>健全性II</b> 【補修開始】</p> <p>大きなひびわれが局部的に発生(ひびわれ幅0.3mm以上)</p>

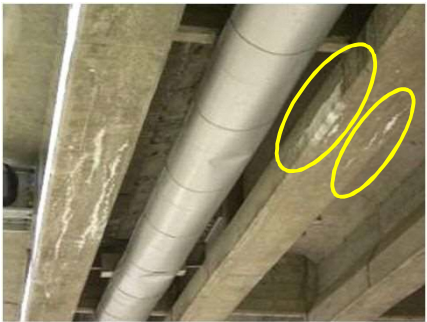
<p><b>健全性III</b> 【直ちに補修実施】</p> <p>下フランジ下面と側面の2箇所に遊離石灰(つらら)を伴うひびわれが発生している</p>

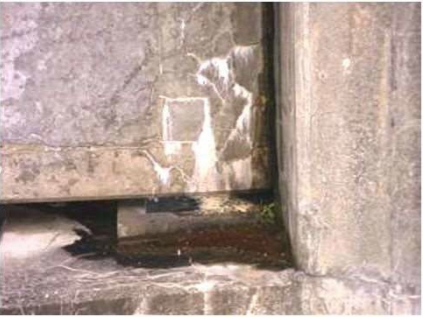
<p>平湯大滝橋 古川土木 H18</p>	<p>主桁端部にひびわれが発生している。</p>	<p>長根橋 恵那土木 H21</p>	<p>下フランジに遊離石灰が発生し、つらら状となっている。</p>
<p><b>健全性Ib</b> 【経過観察】</p> <p>小さなひびわれが発生(ひびわれ幅0.3mm未満)</p>	<p>『事例写真なし』</p>	<p><b>健全性Ib</b> 【経過観察】</p> <p>下フランジ下面または、側面の1箇所にひびわれが発生している(多少の遊離石灰あり)</p>

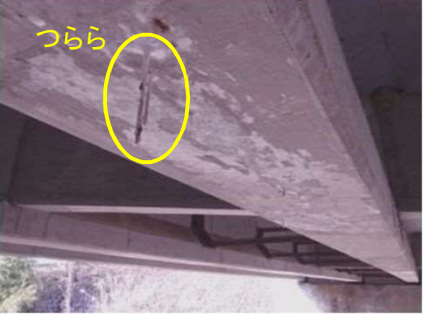
<p><b>健全性II</b> 【補修開始】</p> <p>下フランジ下面または、側面の1箇所に遊離石灰(つらら)を伴うひびわれが発生している</p>

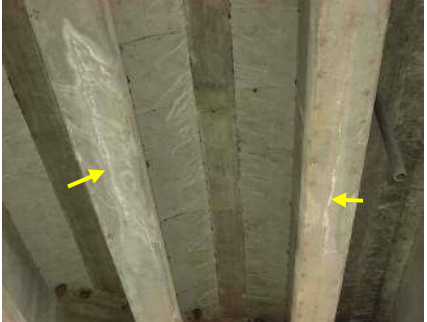
<p>坂下新橋 恵那土木 H14</p>	<p>下フランジ下面に多少の遊離石灰が確認できる。</p>

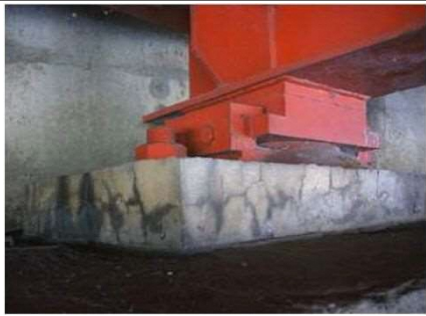
健全性Ⅰb 【経過観察】	『事例写真なし』
局部的にひびわれが発生している		橋台周辺の地盤が、路面排水等で局部的に侵食されている	
赤坂新田橋 大垣土木 H15	ひびわれが確認できる。

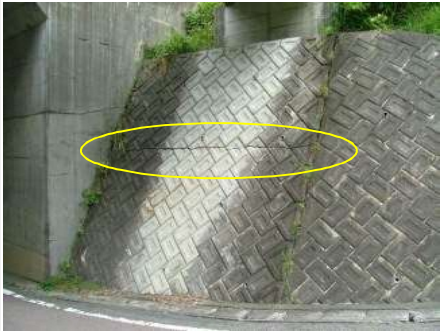
猿沢橋 H21 恵那	ブロック積に水平にひびわれがみられる。

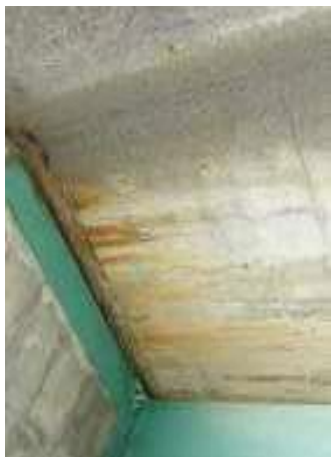
写真-100

※地覆遊間は全箇所漏水対策がされていない(写真-100)。
