地盤沈下沈静化も、高まる自然災害に備えて継続的な観測・監視が必要 ～令和5年における濃尾平野の地盤沈下状況等とりまとめ～

【概要資料】 令和5年における濃尾平野の地盤沈下の状況

東海三県地盤沈下調査会

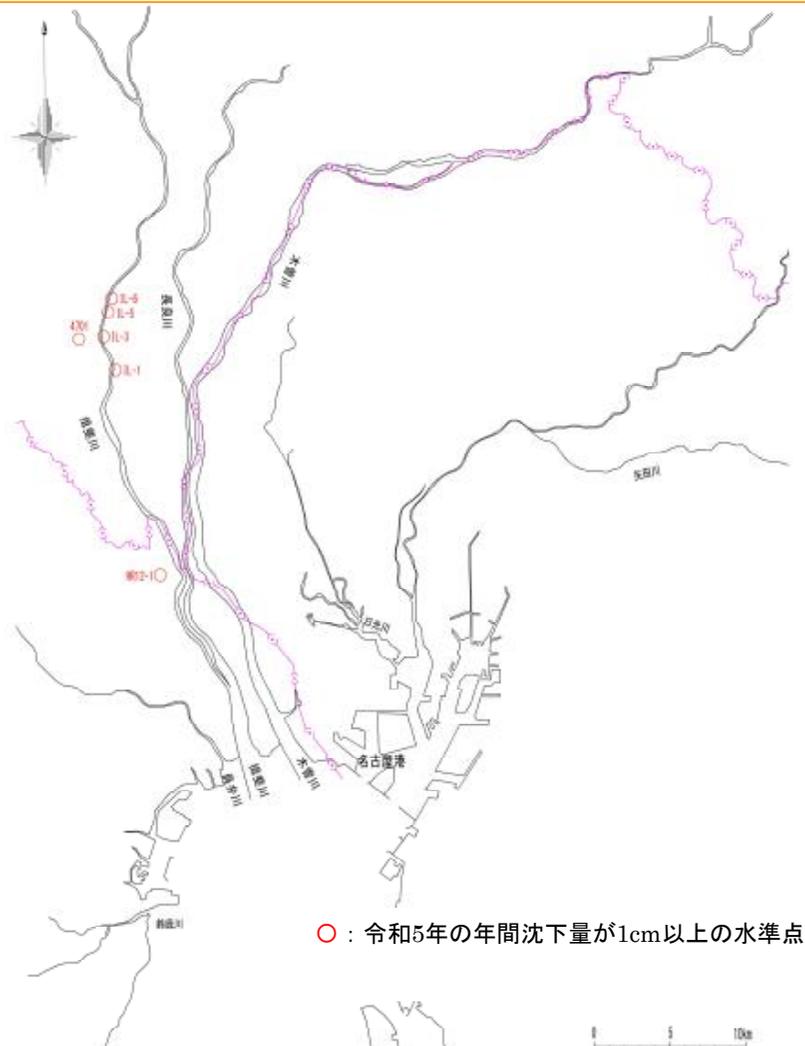
令和5年における年間沈下量1cm以上の水準点位置

令和5年に水準測量を実施した水準点898点のうち約83%が沈下を示していました。また、年間1cm以上沈下した水準点は6点ありましたが、3点以上隣接する地域として定義される沈下域は形成されませんでした。

○：令和5年の年間沈下量が1cm以上の水準点

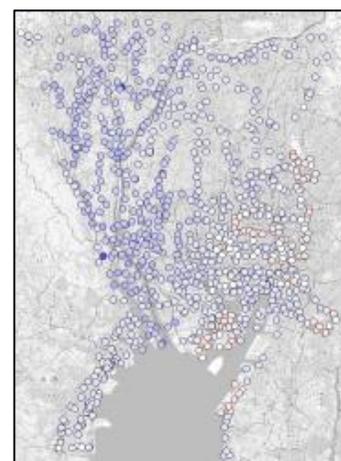
過去5年間の累積地盤変動量

最近5か年では、圧密収縮を引き起こしやすい軟弱な粘土層が厚く堆積している濃尾平野中西部に累積沈下量が多い地域が分布するものの、これらの地域でも沈下量は年間1cm程度と緩やかです。

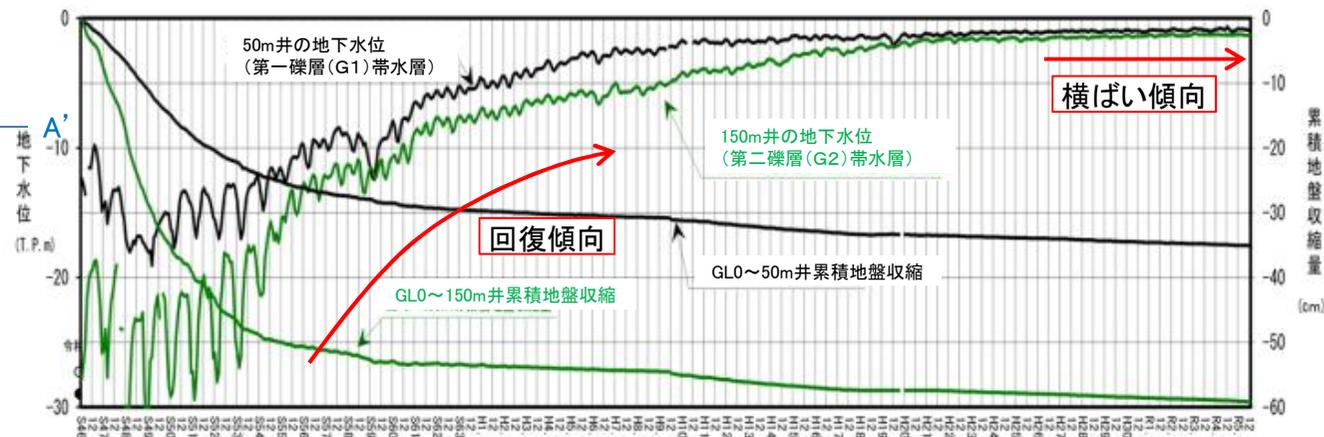
松中観測所の 地下水位・地盤収縮量の変動

地下水位の経年的な傾向については、昭和50年代より回復(上昇)傾向に転じ、水位の低下・上昇の振幅を減じながら繰り返しており、近年の横ばい傾向にある状況に変化はありません。

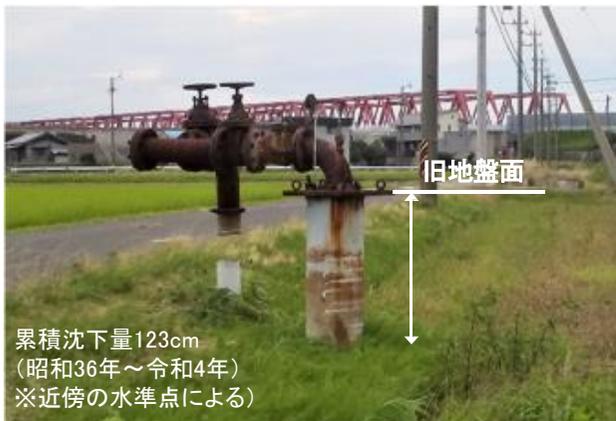
井戸の抜け上がり状況(三重県桑名郡木曾岬町)
(令和3年6月撮影)
