平成 29 年度の水質浄化対策の実施結果について

1. 当面の対策

(1) 揖斐川から大江川への導水（県県土整備部、海津市）

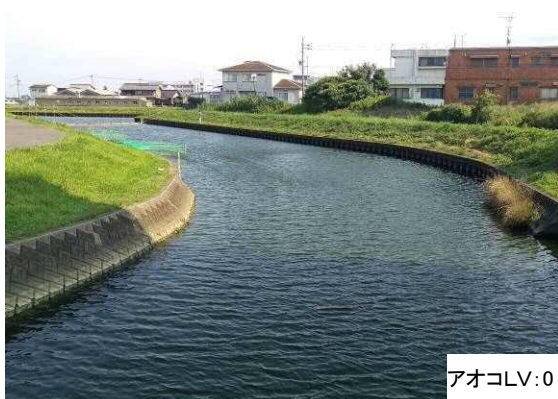
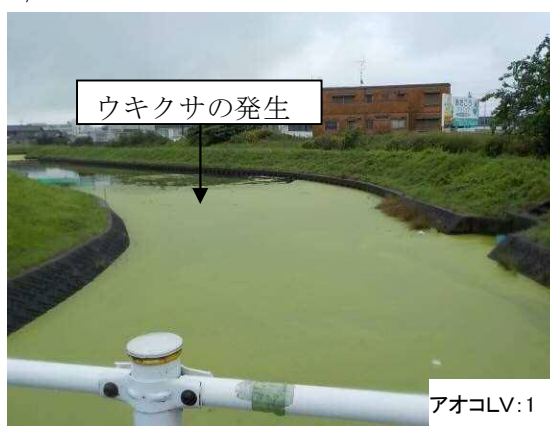
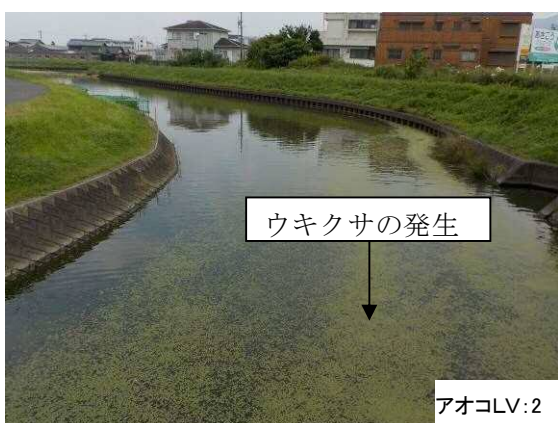
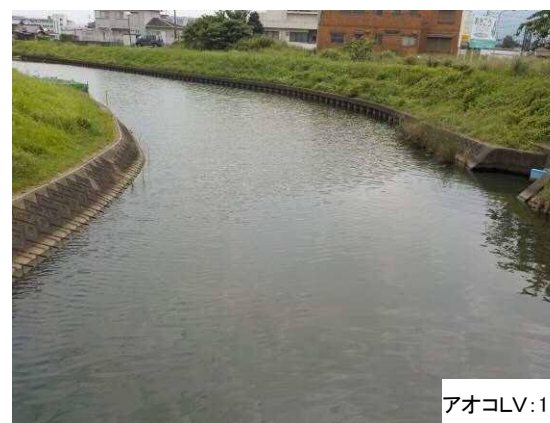
写真 2.3 支川馬目橋付近のアオコ発生状況（今年度の状況）

- 7月下旬から中・下流域でアオコが発生し、9月中旬までアオコレベル1～3が確認されたが、アオコが膜状に水面を覆う（アオコレベル：4）ことはなく、アオコの大発生はみられなかった。
- 今年度は7月中旬からウキクサが大量発生していた。ウキクサの発生は、適度な水温、日射量、富栄養化によるもので発生メカニズムはアオコと同様である。ウキクサとアオコが競合関係にあったため、アオコの発生がある程度抑制されたと推察される。
- 平成29年度の支川馬目橋付近の気温・水温は、去年と比較して低かった。

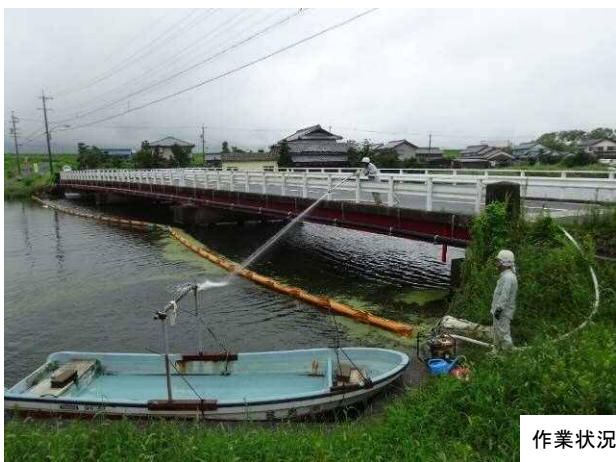
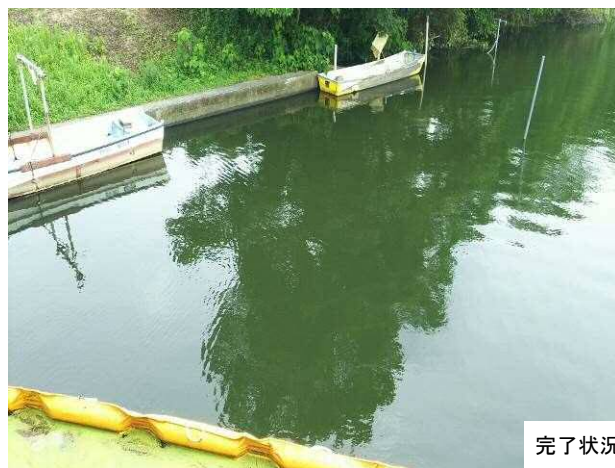
写真 2.5 高圧水放水による攪拌作業状況 (8月18日 万寿橋)

- 高圧水放水による攪拌を試行し、局所的なアオコ発生への拡散効果を確認した。
- 今年度はウキクサの発生が見られたため、随時除去作業を実施した。

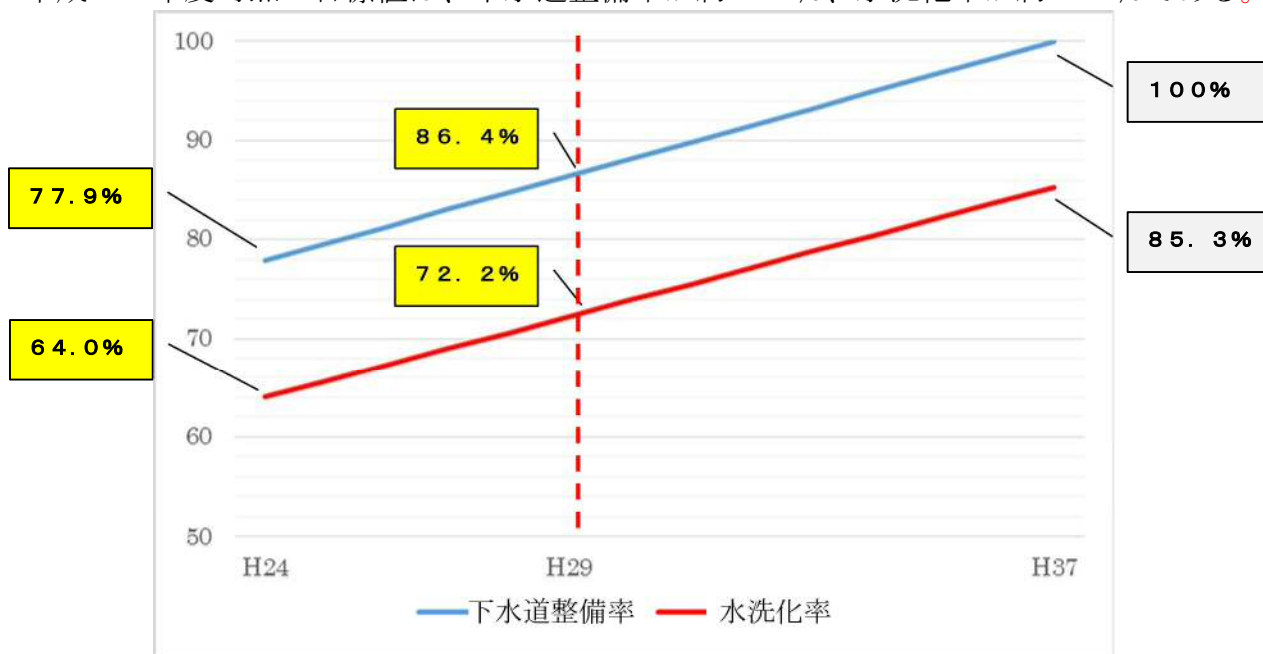
図 2.7 海津市における下水道整備率、水洗化率の目標

平成29年度時点の目標値は、下水道整備率が約86%、水洗化率が約72%である。

- ・ 下水道整備率 … 85.5% (+0.5%※)
- ・ 水洗化率 … 66.7% (+0.4%)

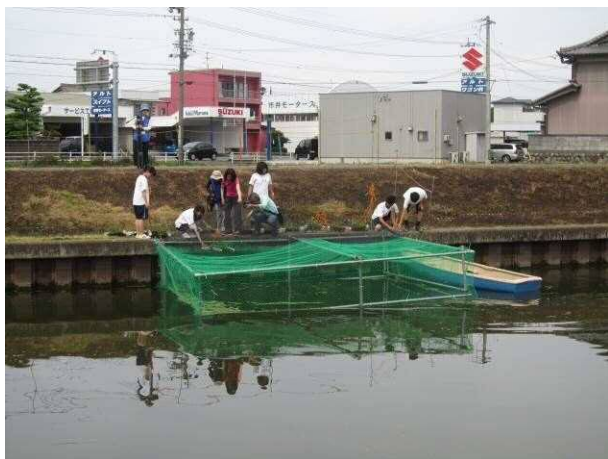
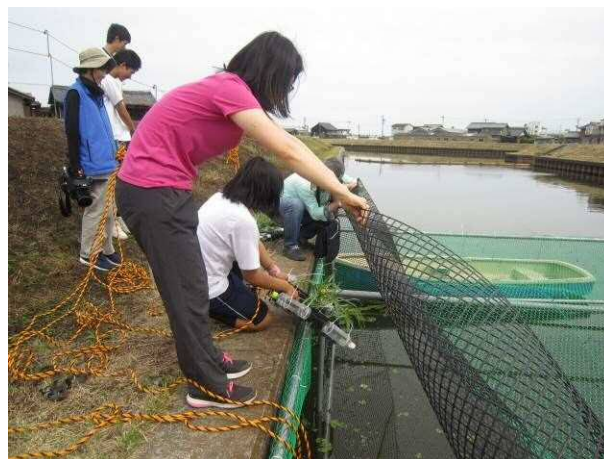
写真 2.14 空芯菜を用いた水質浄化対策の実施 (H29. 6~H29. 11)

空芯菜という中国原産の野菜の苗を、ペットボトルを用いて作成したフロートに設置し、それを大江川に浮かべて水耕栽培することで、水中のリンや窒素などの栄養塩類の吸収を図る取り組みが実施された。

- ・実施期間：6月～11月
 - ・栽培株数：1フロート4株×20フロート 計80株
- ※空芯菜の苗は、阿木川ダムにて取り組み実績のある、県立恵那農業高校より提供。
- ※過年度に設置後にヌートリアの食害があったため、県大垣土木事務所と連携し、食害対策を実施の上、栽培を継続。
