平成27年度
中部地方ダム等管理フォローアップ委員会
長良川河口堰定期報告書【概要版】

国土交通省中部地方整備局
水資源機構中部支社

長良川河口堰の概要

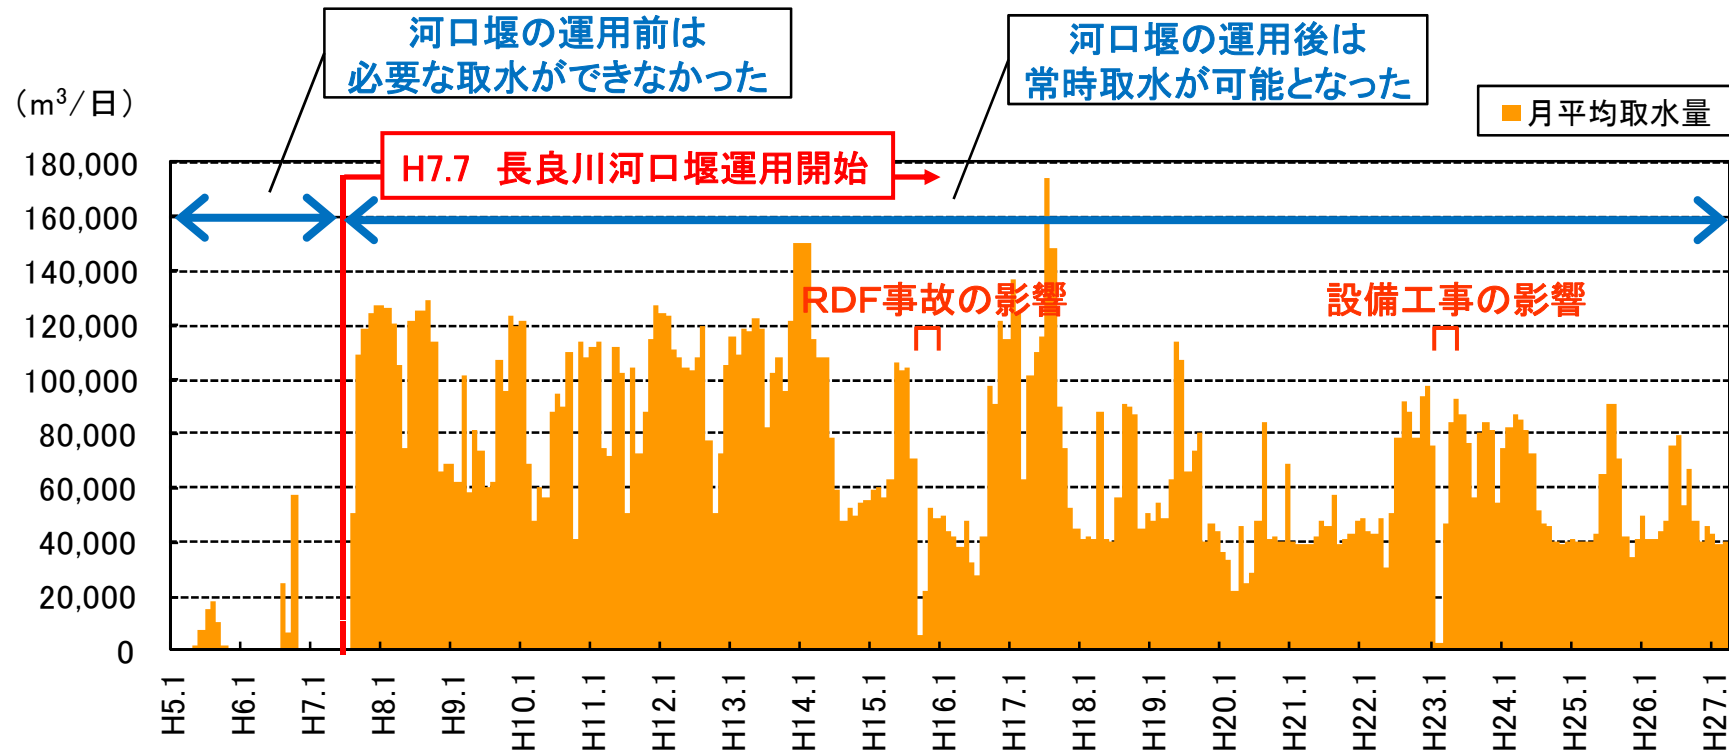
北伊勢工業用水の取水実績

- 塩水遡上のため必要な取水ができなかった北伊勢工業用水は、河口堰の運用開始以降、塩水侵入の防止・河川水位の安定により常時取水が可能となった。

- ※) RDF事故 : 三重ごみ固形燃料(RDF)発電所事故対応に関連して取水停止(H15/8~10)
設備工事 : 取水・導水施設(野代導水ポンプ所)で設備等の更新、修繕、点検工事を実施した事による取水停止(H23/2)

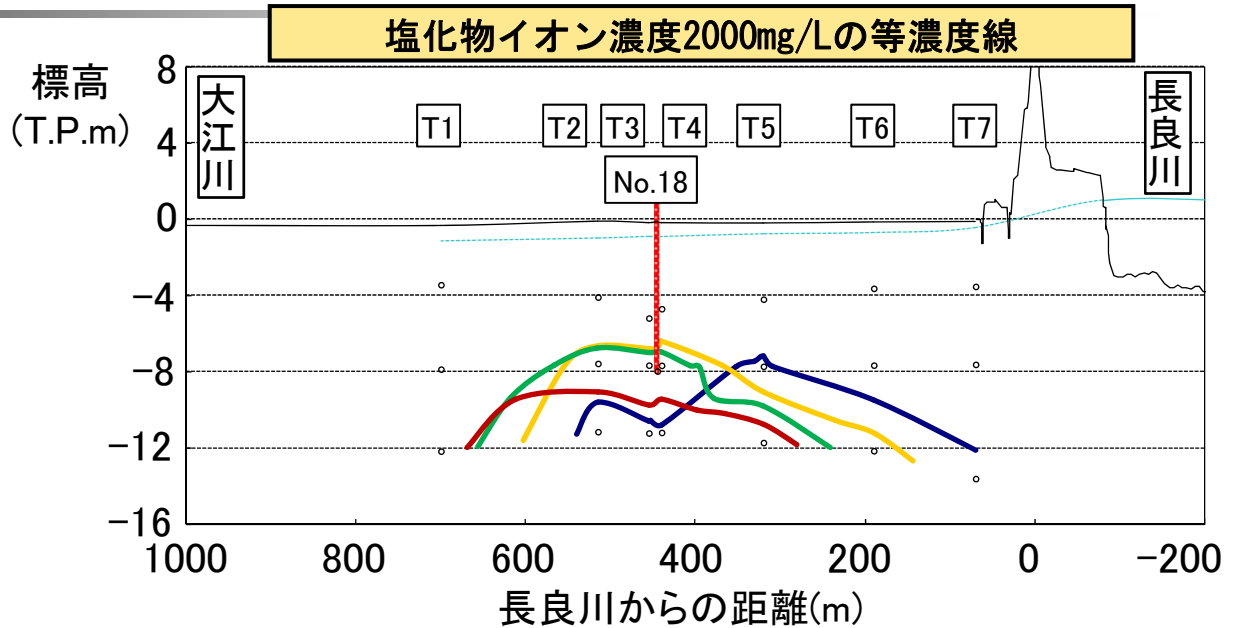
- 塩化物イオン濃度分布 (水平方向)の経年変化

長良川側から大江川方向へ塩化物イオン濃度の高い領域が移動している傾向が見られる。

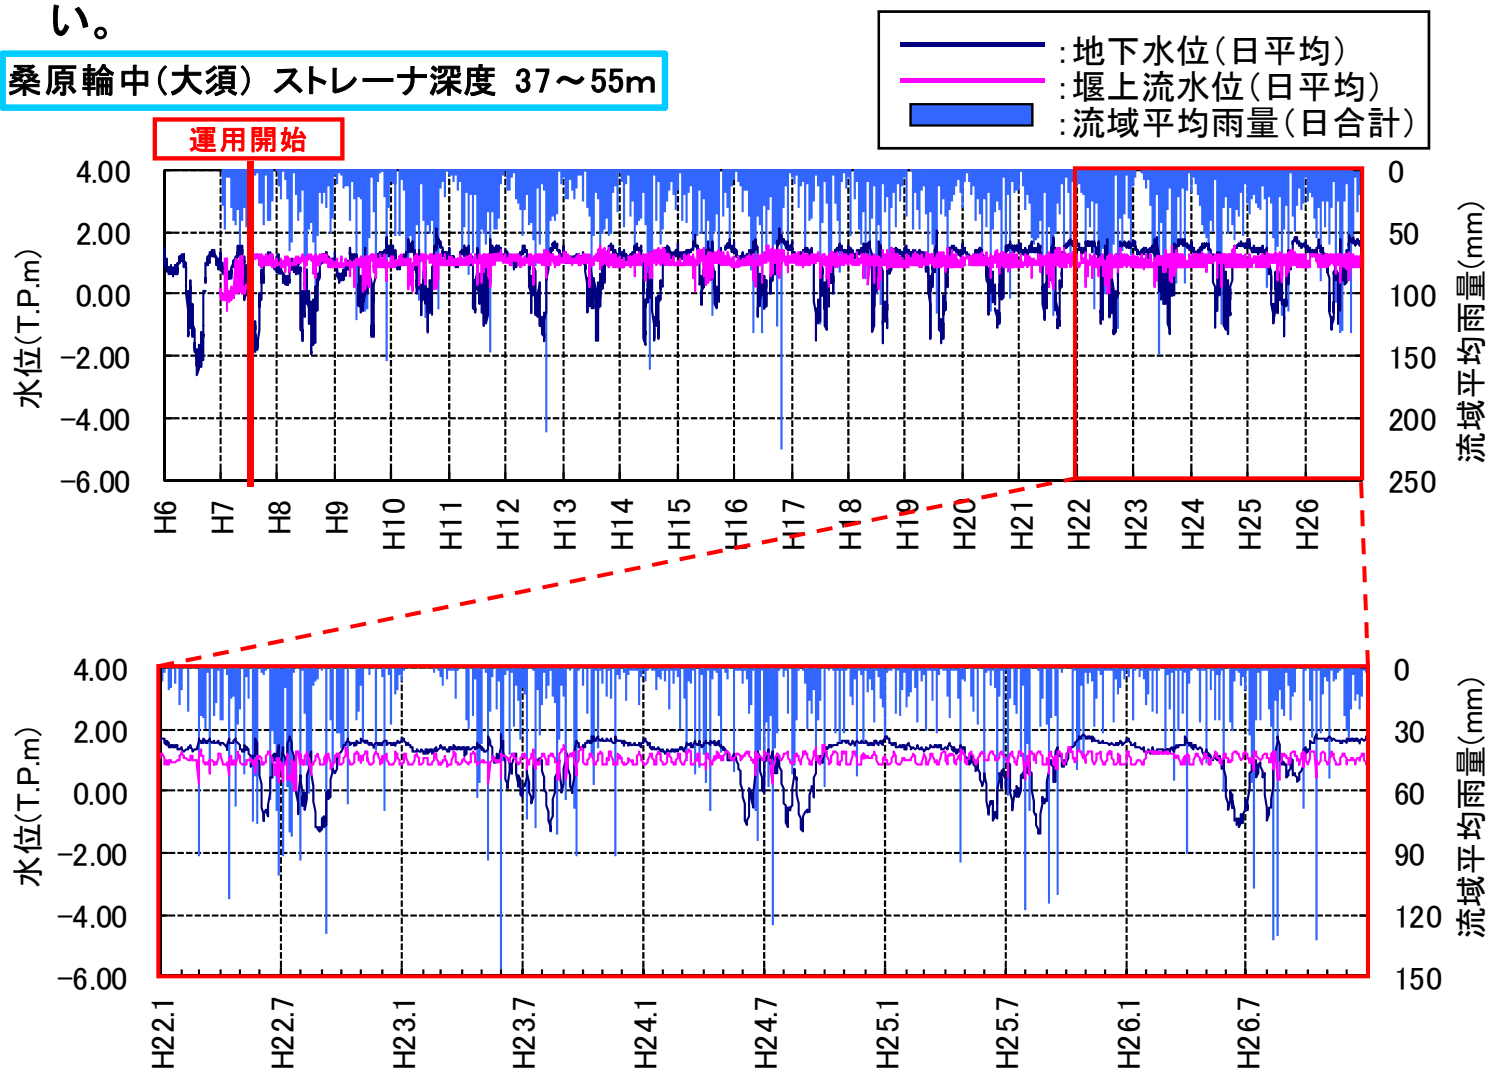
桑原輪中(大須) ストレーナ深度 37~55m

- 桑原輪中(大須)における地下水位については、かんがい期の地下水取水による季節的な変動傾向が見られるが、堰上流水位と地下水位との間には一定の傾向は見られない。

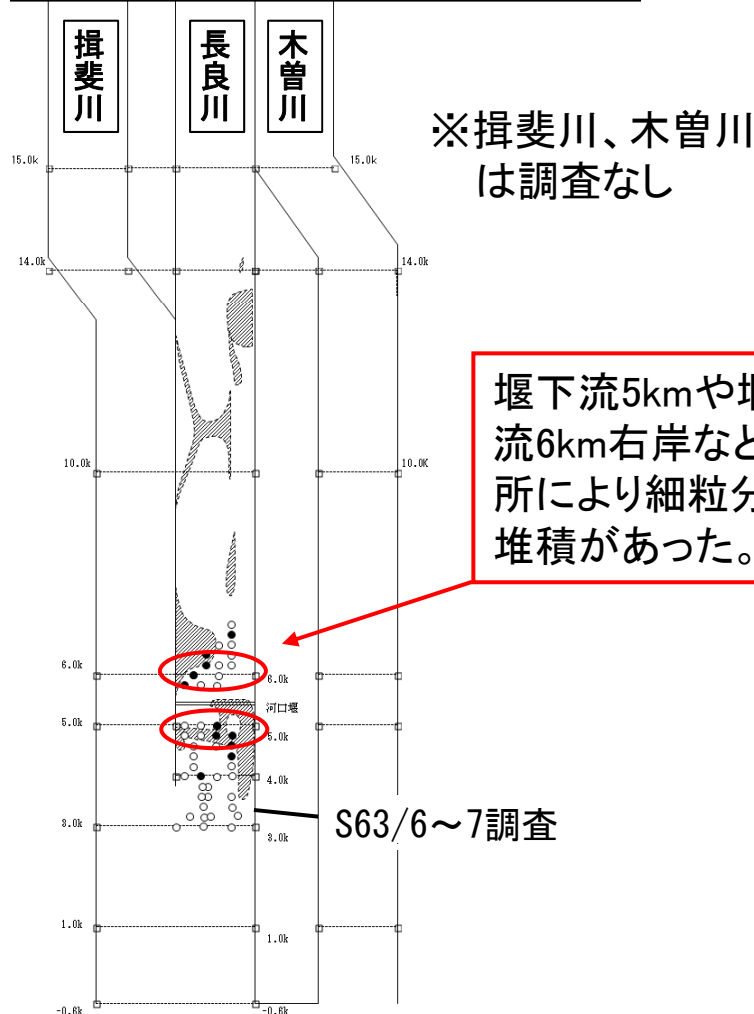
昭和63年度(6~7月調査)

■ 細粒分の分布状況(河口堰運用前)

- 長良川の河口域では、河口堰運用前から粘土・シルト等の細粒分が堆積している場所が見られる。

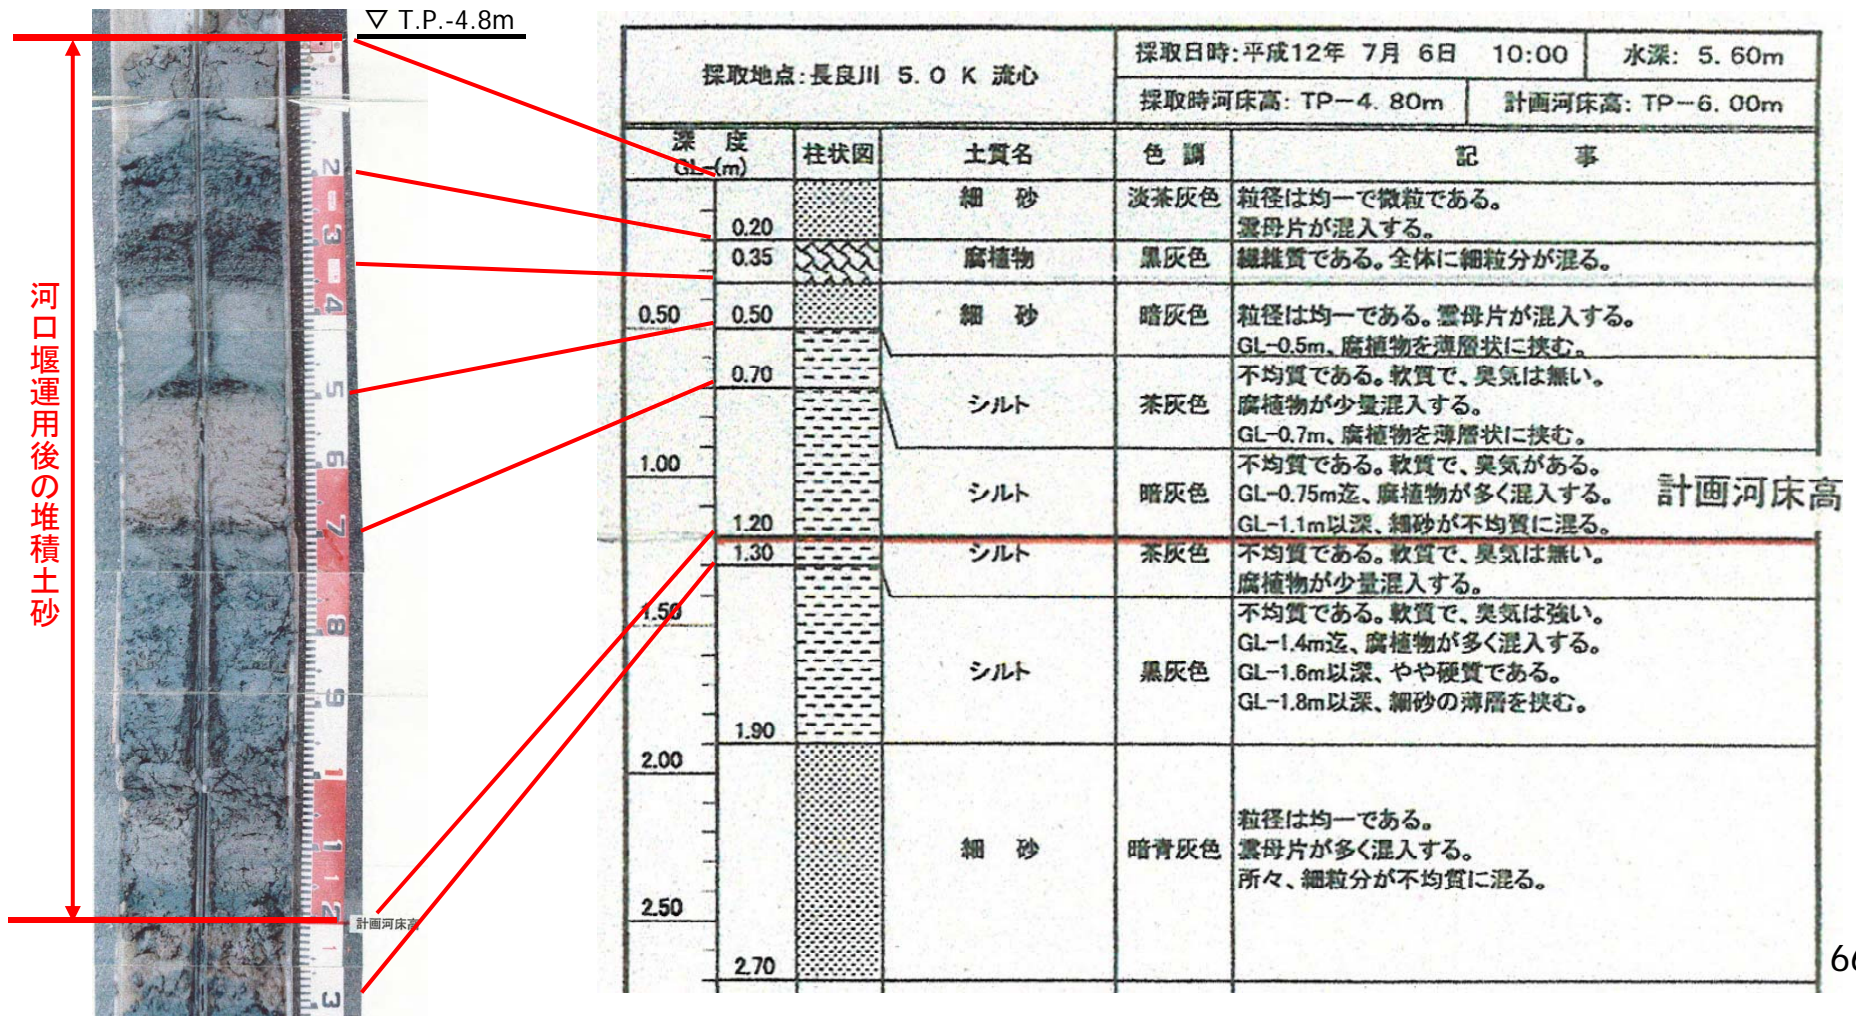
河口堰運用後(平成12年7月)のボーリング調査資料:0~1.3m

- 河口堰運用後の堆積土砂には、河口堰運用前と同様に砂の堆積層とシルト・粘土の堆積層が相互に見られる。

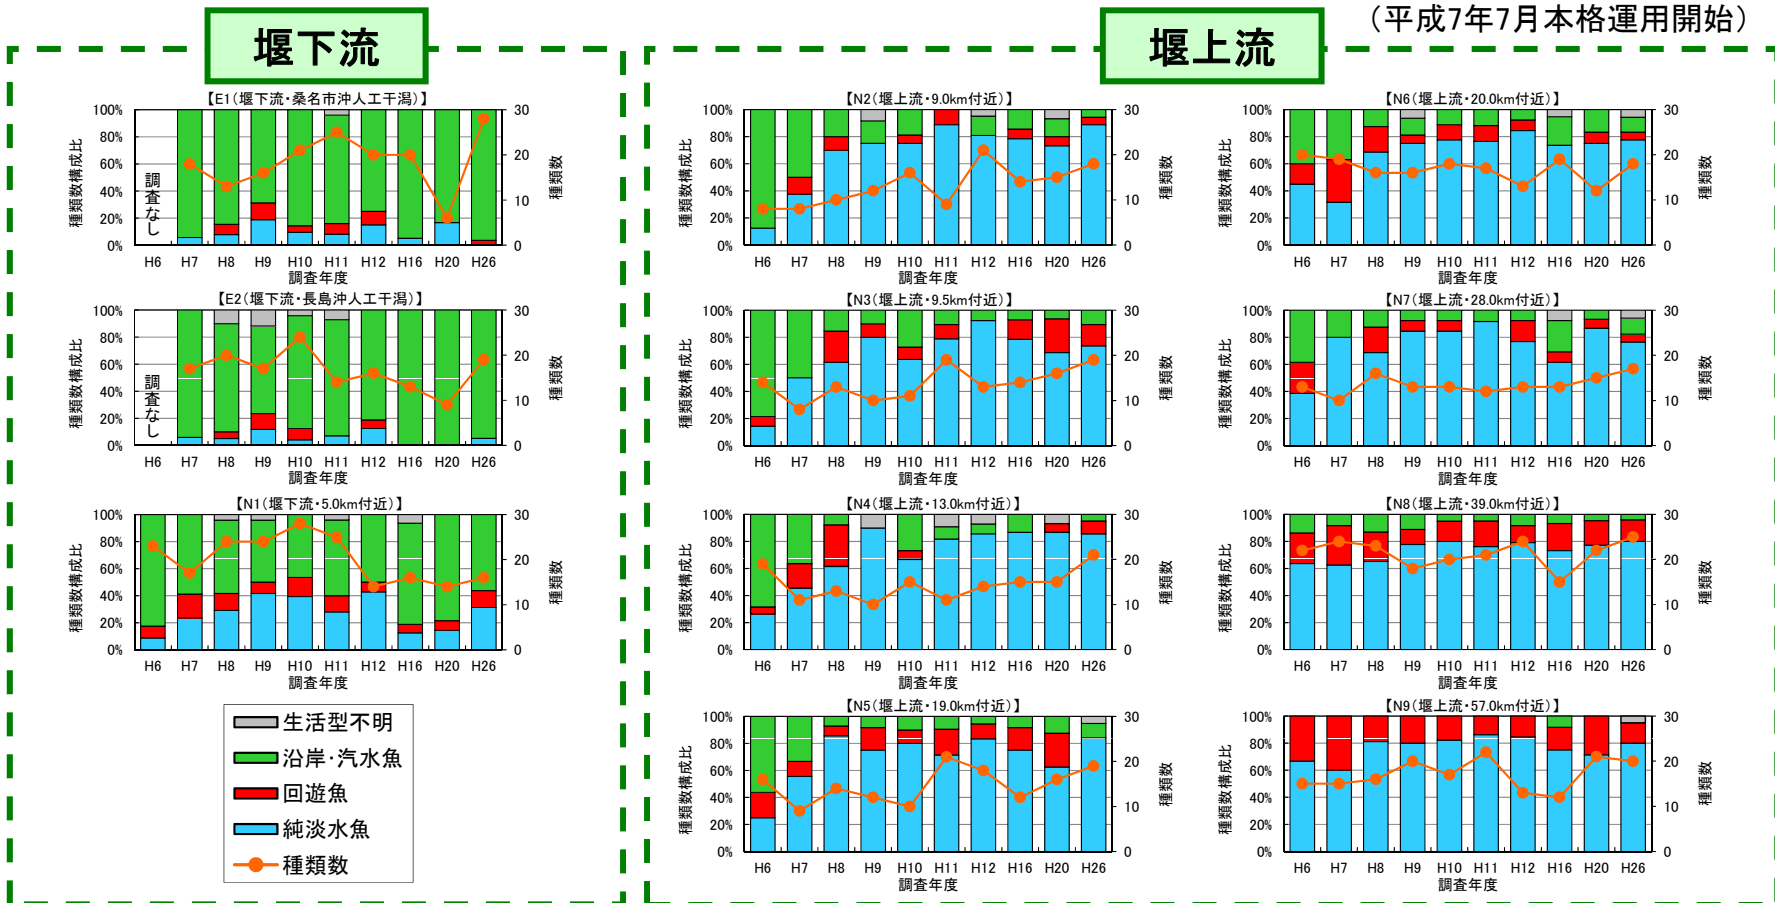
■ 魚類の種類数の経年変化

- 堰上流域のN2(9.0km付近)、N3(9.5km付近)では種類数の増加傾向が見られるが、他の地点は概ね横這いで推移している。
- 堰上流域のN2～N7(28.0km付近)では、河口堰運用後は純淡水魚種の割合が増加、汽水・海水魚種の割合が低下しており、平成8～9年度頃からは純淡水魚を中心とした魚類相となっている状況に変化は見られない。
- 堰下流域については、汽水・海水魚を中心とした魚類相に変化は見られない。

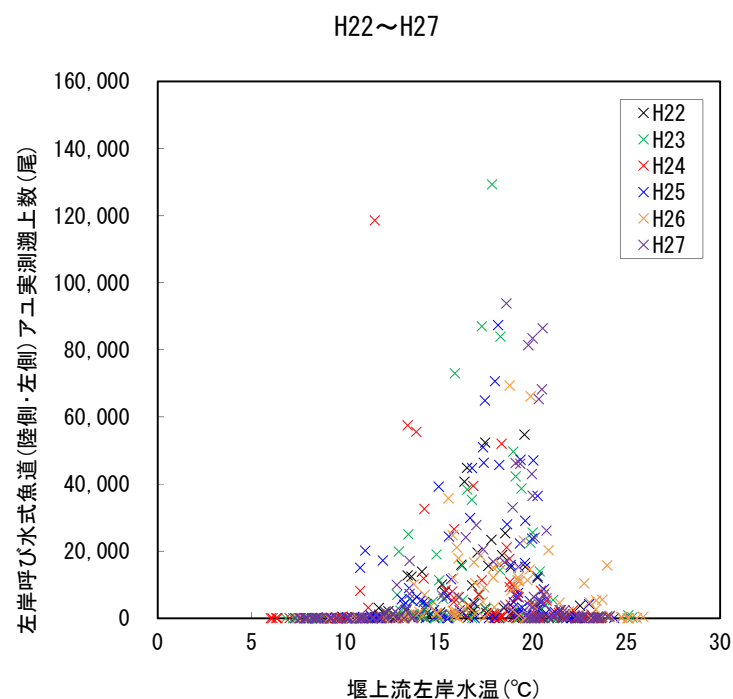
左岸呼び水式魚道(陸側)アユ実測遡上数と河川水温の関係

注)左岸呼び水式魚道(陸側)で左側(切欠部以外:幅2m)と右側(切欠部:幅1m)で交互に行っている計測のうち、左側(切欠部以外:幅2m)での計測結果をプロットした。
