平成22年度 中部地方ダム等管理フォローアップ委員会  
定期報告について

独立行政法人水資源機構  
長良川河口堰管理所

平成22年度 第1回  
中部地方ダム等管理フォローアップ委員会  
長良川河口堰定期報告書【概要版】

国土交通省中部地方整備局  
水資源機構中部支社

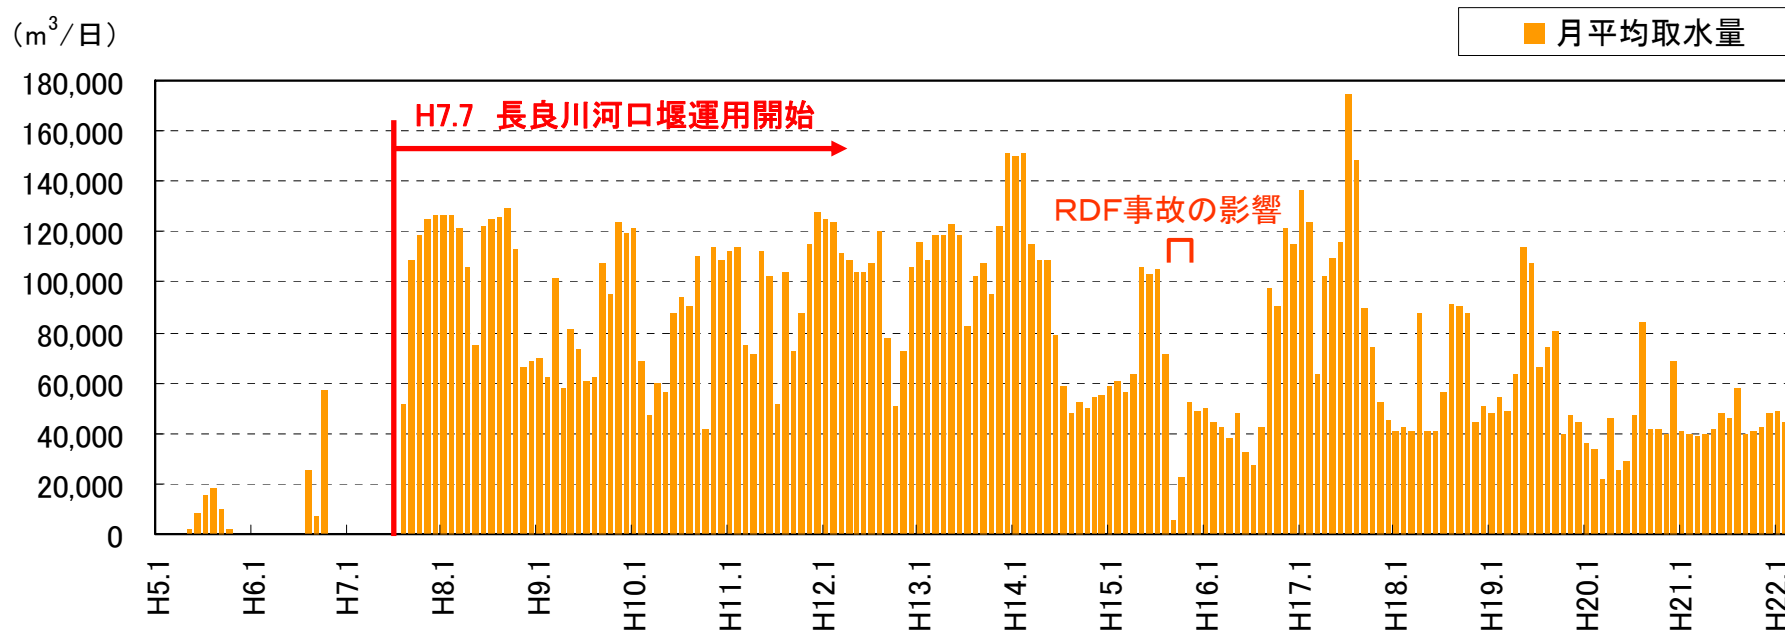
### 北伊勢工業用水の取水実績

長良川河口堰の運用開始以降、塩水侵入の防止・河川水位の安定により常時取水が可能となった

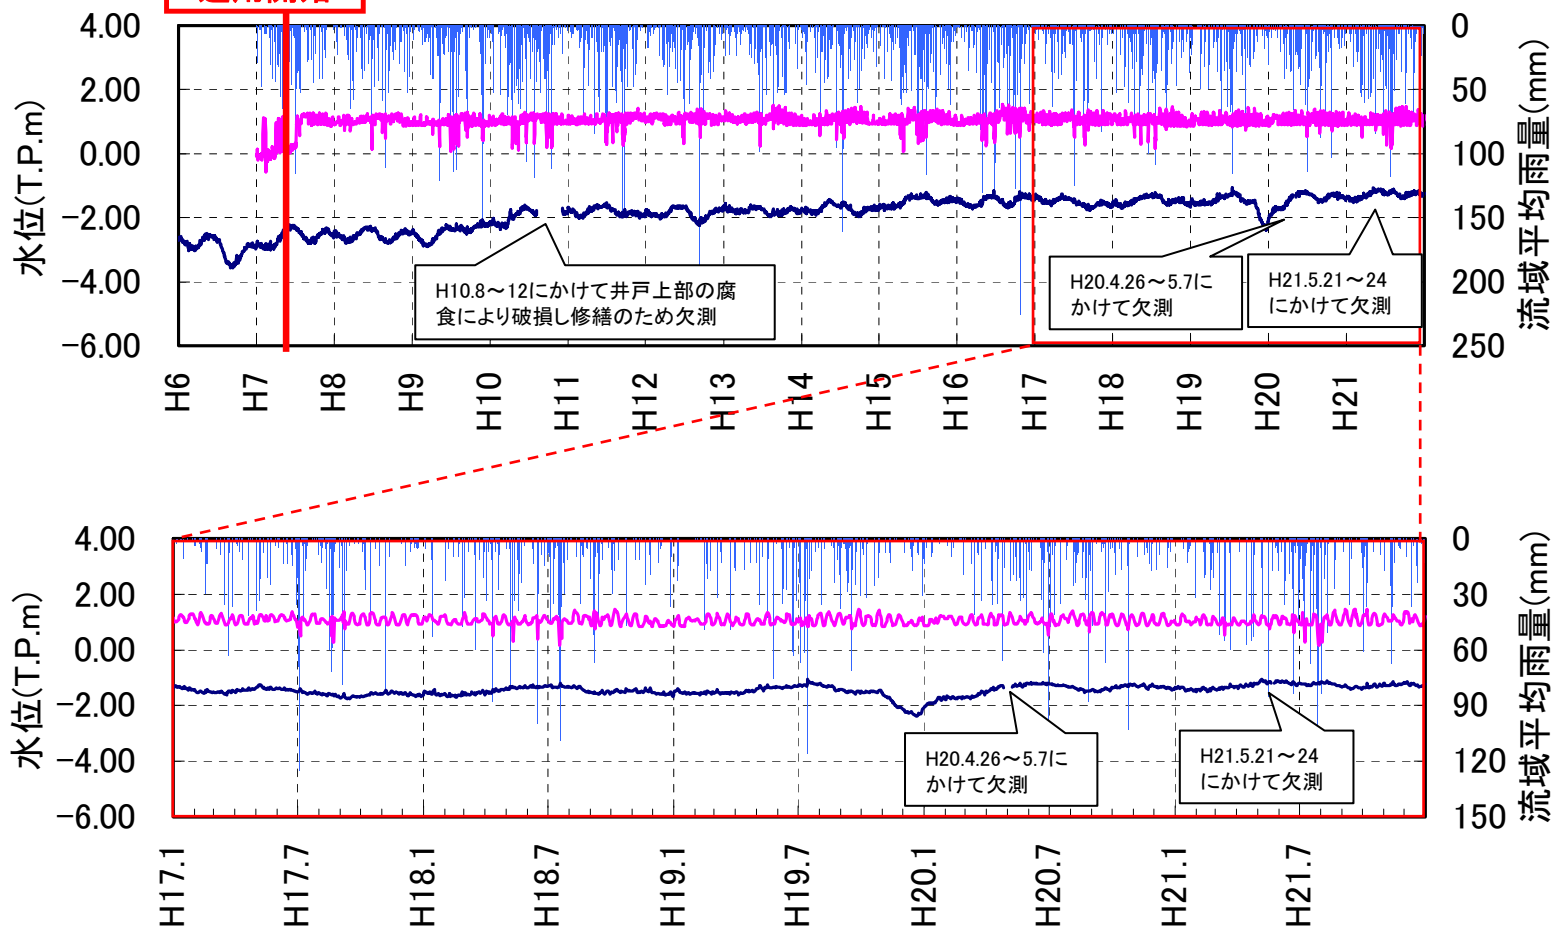
長島輪中(松中) ストレーナ深度 40~50m

- : 地下水位(日平均)
- : 堰上流水位(日平均)
- : 流域平均雨量(日合計)

項目	検証結果	評価
長期的な地下水位の変動把握	<ul style="list-style-type: none"><li>・長島及び高須輪中の深層地下水位は平成16年頃までは緩やかな上昇傾向が見られたが、以降はほぼ横ばいで推移している。</li><li>・地下水位の変動は、灌漑等の地下水取水量の変化の影響によるものと考えられる。</li></ul>	<ul style="list-style-type: none"><li>・輪中の深層地下水位は、近年は安定した状態であり、河口堰の供用の影響と考えられるような変動は認められない。</li></ul>

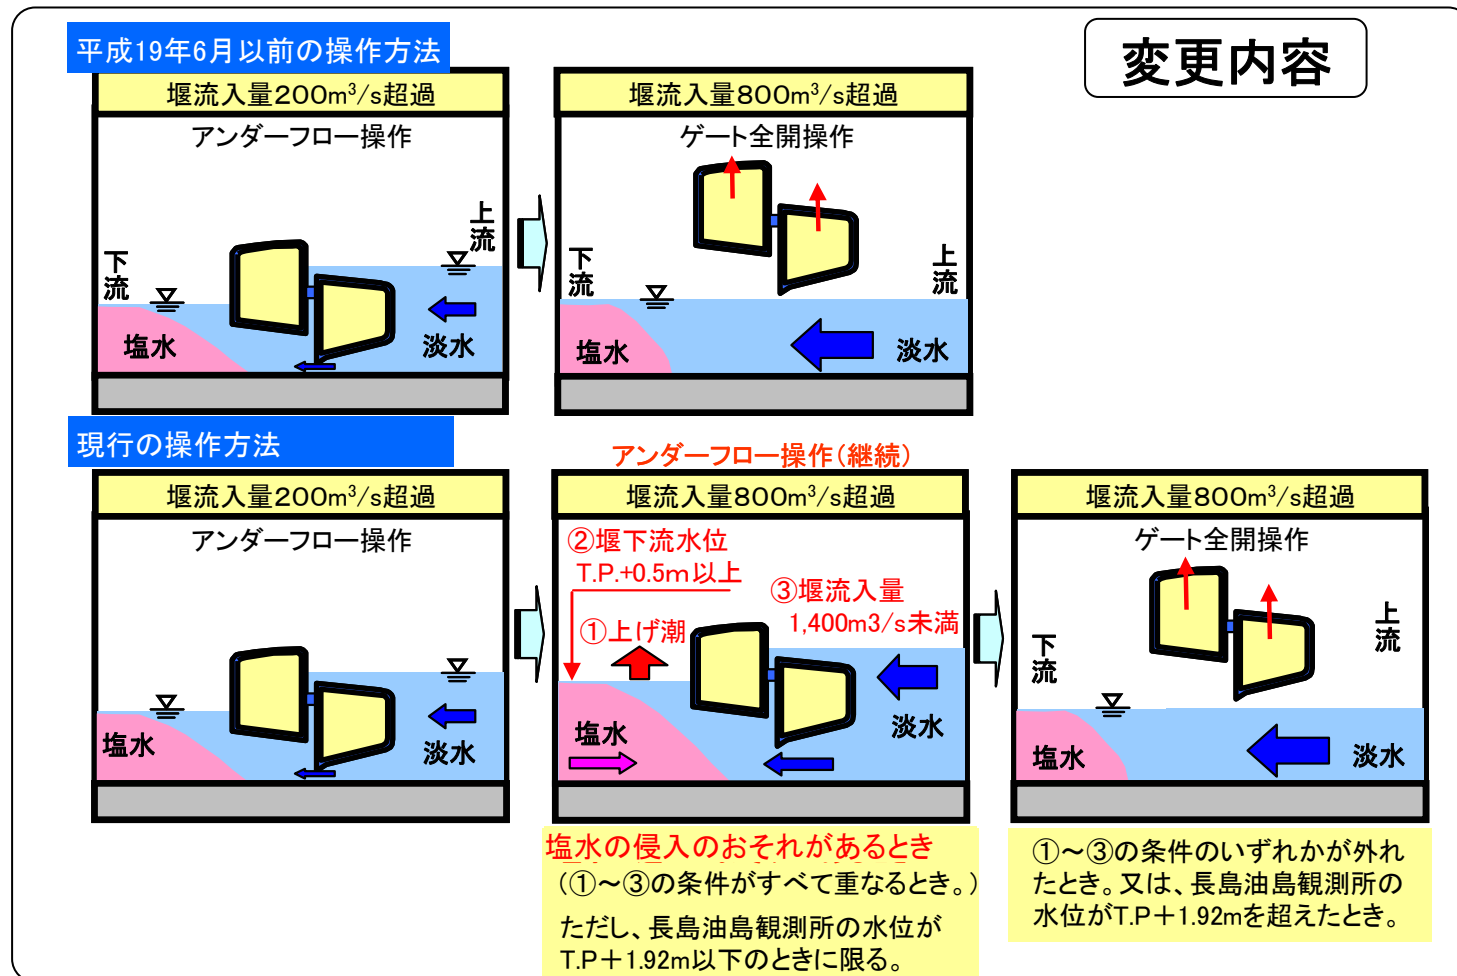
## 洪水時の塩水の侵入を防止するため操作ルールを見直し

1. 平成16年7月18日豪雨時の出水で、堰流入量 $800\text{m}^3/\text{s}$ 超過に伴い、ゲート全開操作を実施したところ、塩水が堰上流に侵入、長良導水の取水を停止する事態が発生。
2. 検討会を開催し、検討を行った結果、流量や潮汐条件によっては塩水侵入のおそれがあることを確認し再発防止に向けた操作方法の見直しを行い施設管理規程の変更を行った。

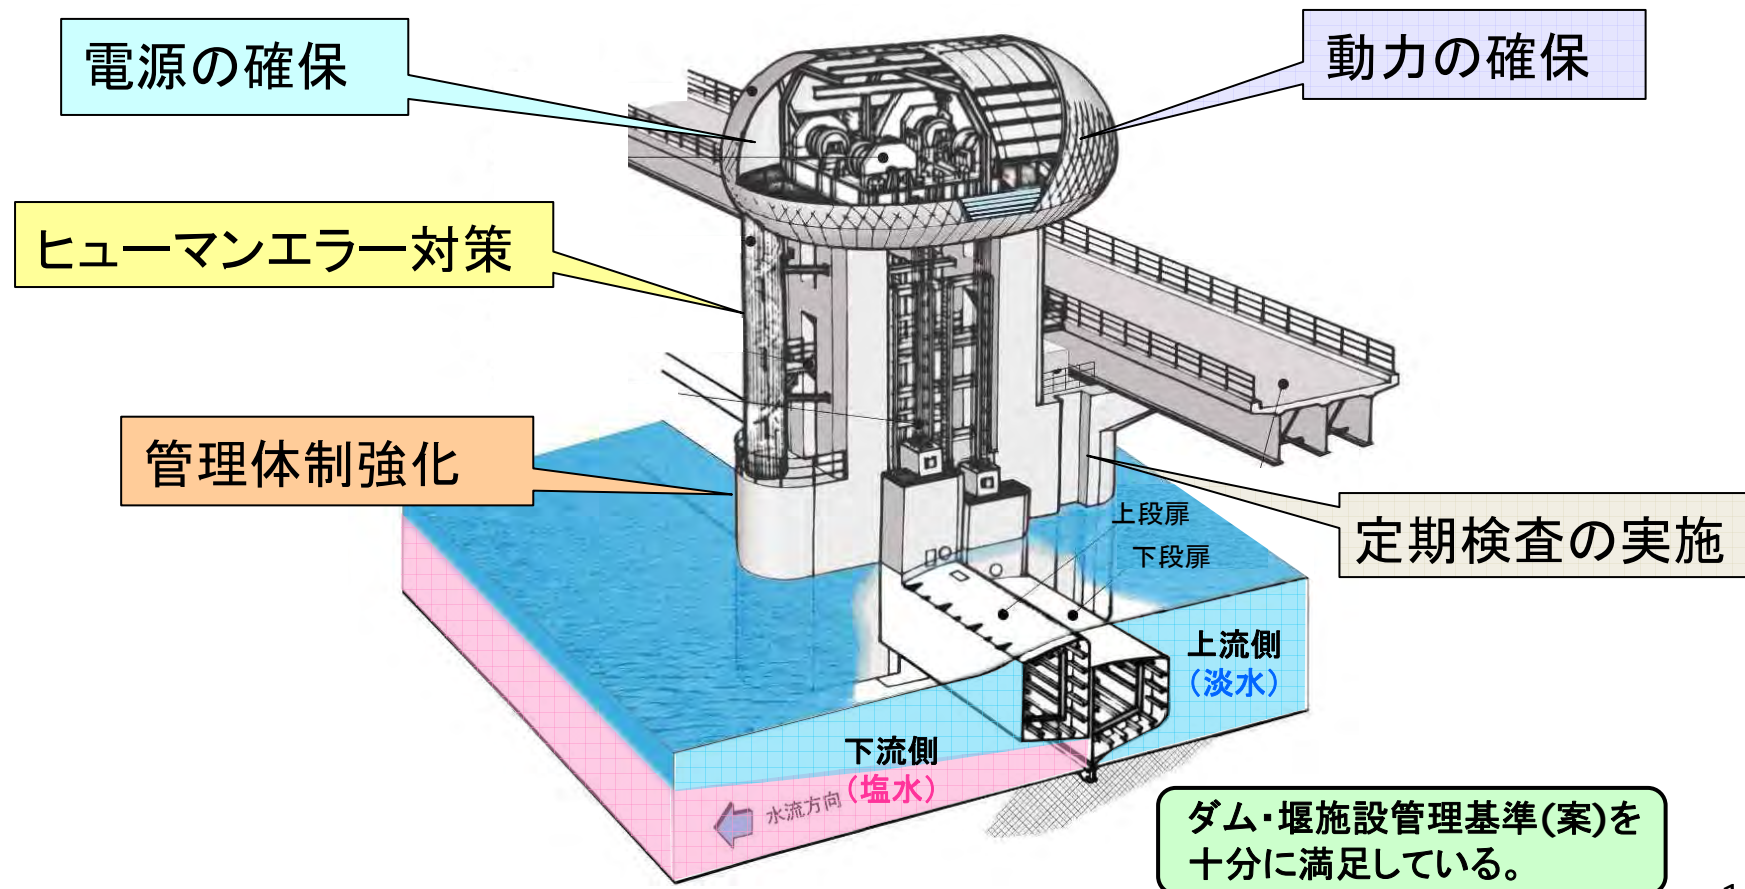
## ゲート開閉用動力装置故障を踏まえたリスク管理の強化

万一の故障に備え、既に対策が施されている。また、高い信頼性を得るために定期点検や整備を実施している。さらに定期検査の実施、管理体制の強化、動力の確保などを図り、的確な堰操作を行っていく。
