平成21年度中部地方ダム等管理フォローアップ委員会 年次報告（平成20年）について

独立行政法人水資源機構
長良川河口堰管理所

平成21年度 中部地方ダム等管理フォローアップ委員会 年次報告概要(平成20年)

— 長良川河口堰 —

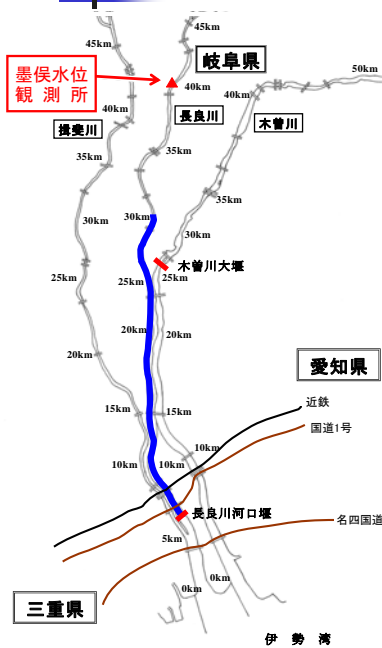
主な洪水における水位低下効果の実績

年月日	出水要因	墨俣地点最大流量	ピーク水位低下量
平成10年10月18日	台風10号	約4,500m ³ /s	約1.3m
平成11年9月15日	台風18号	約5,900m ³ /s	約1.1m
平成12年9月12日	台風14号	約4,900m ³ /s	約1.2m
平成14年7月10日	台風6号	約4,400m ³ /s	約1.6m
平成16年10月21日	台風23号	約8,000m ³ /s	約2.0m

注)平成10年、11年、12年、14年出水のピーク水位の低下量は、河道しゅんせつ前の同程度出水(昭和47年7月:最大流量4,800m³/s)における流量と水位の関係式を用いて、それぞれの最大流量時における水位を求め、実際のピーク水位と比較したもの。平成16年出水は規模が大きいため、水理計算により最大流量時の水位を推定し実際の水位と比較したもの。

昭和45年当時の断面における推定の最高水位 (標高約12.6m)

平成16年10月21日最高水位 (標高約10.6m)

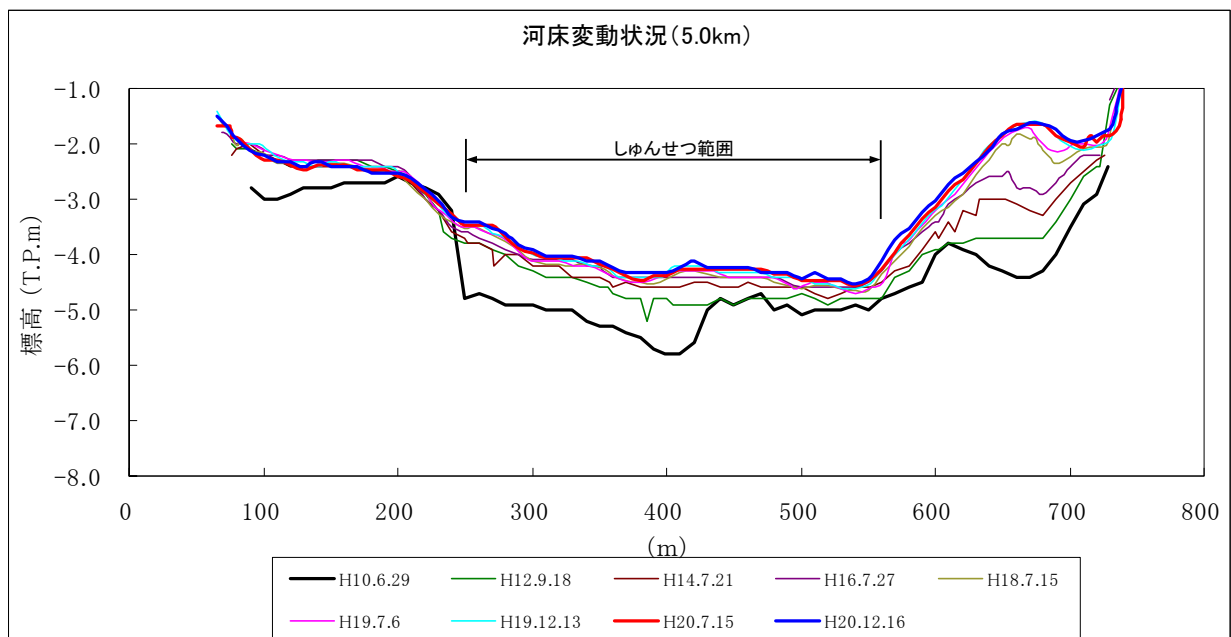
音響測深調査結果

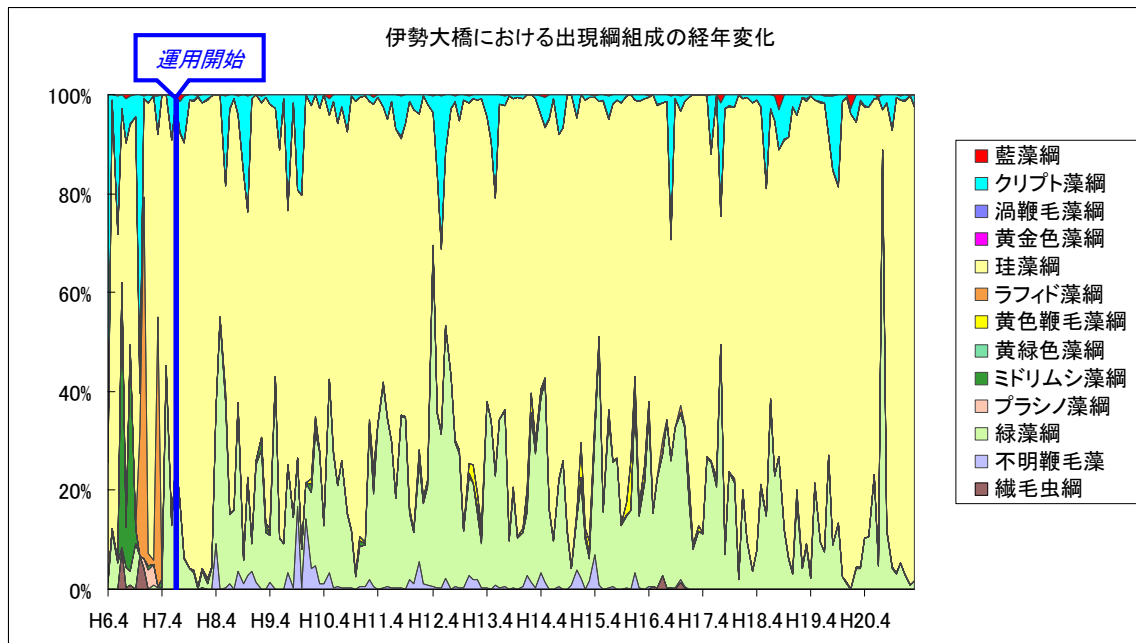
植物プランクトン出現割合の経年変化（伊勢大橋）
