平成20年度中部地方ダム等管理フォローアップ委員会
年次報告（平成19年次）について

平成20年度 中部地方ダム等管理フォローアップ委員会 年次報告概要(平成19年次)

— 長良川河口堰 —

国土交通省中部地方整備局
水資源機構中部支社

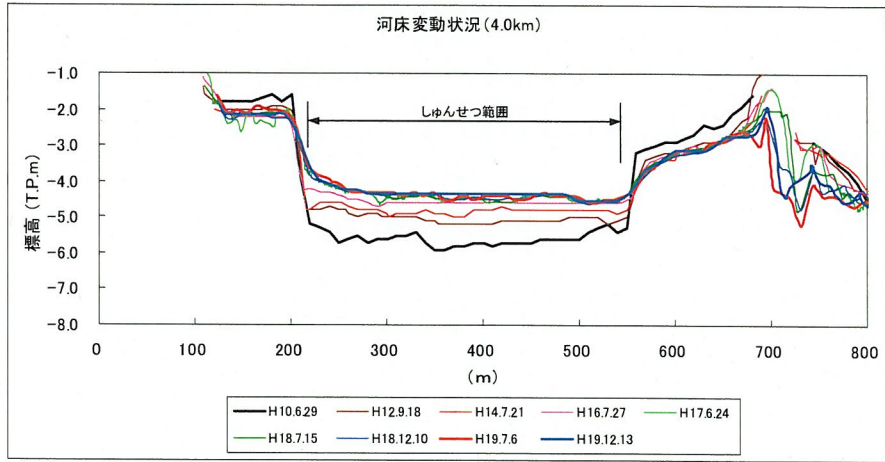
音響測深調査結果

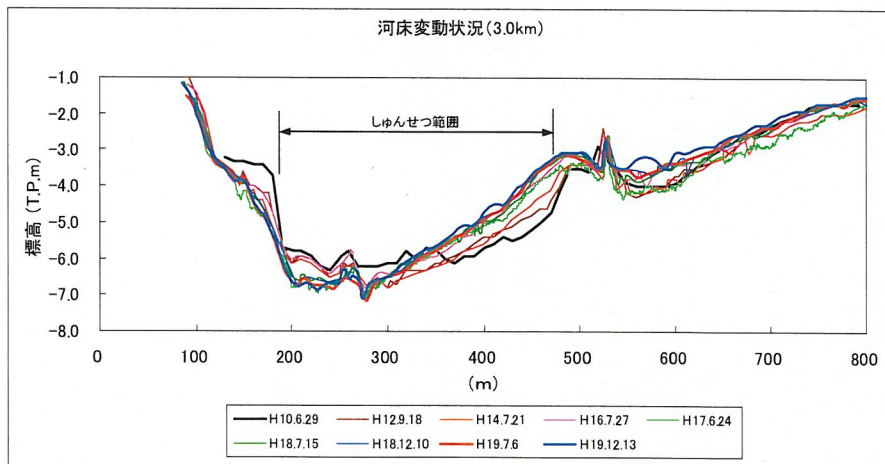
音響測深調査結果

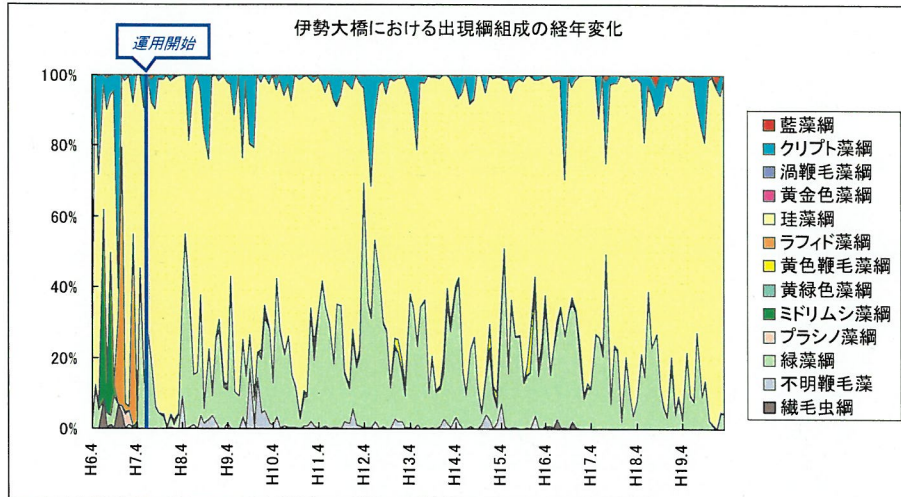
植物プランクトン出現割合の経年変化（伊勢大橋）

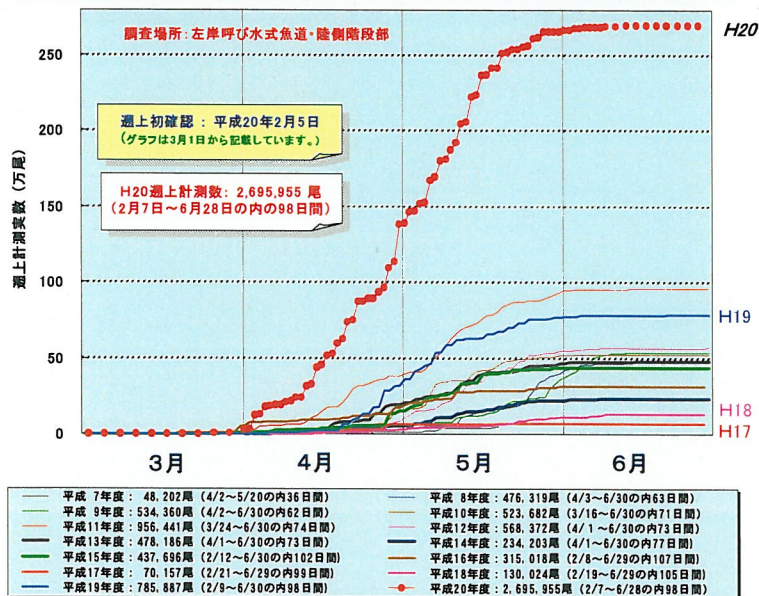
平成20年度 長良川河口堰 アユ遡上状況グラフ (左岸呼び水式魚道・陸側)

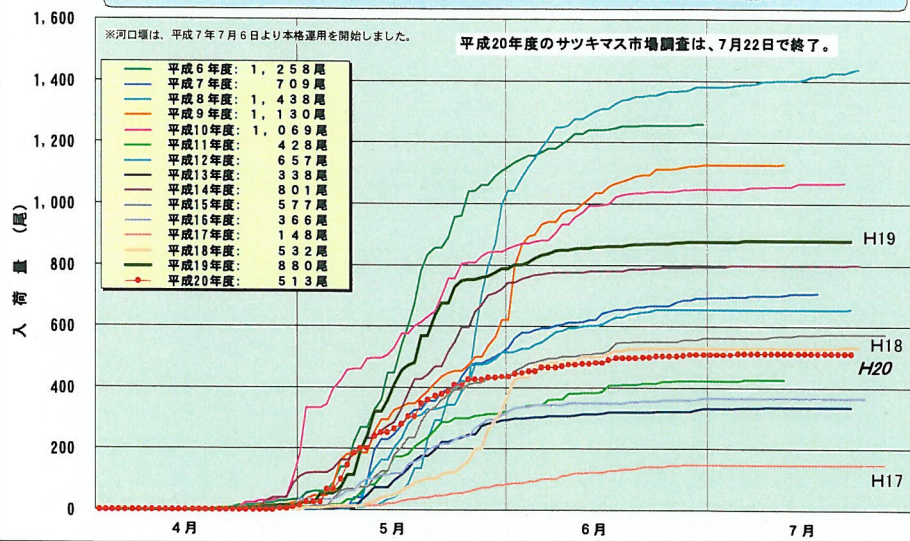
岐阜市場における長良川産サツキマスの入荷状況(速報)

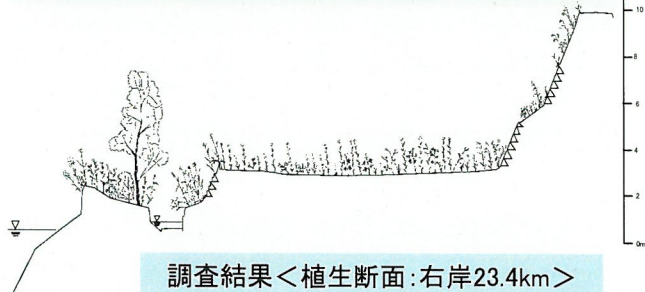
調査結果<植生断面:右岸23.4km>

距離	0-10m	10-20m	20-30m	30-40m	40-50m	50-60m	60-70m	70-80m	80-90m	90-100m	100-110m	110-115m
樹種
草種
群集	自然群集

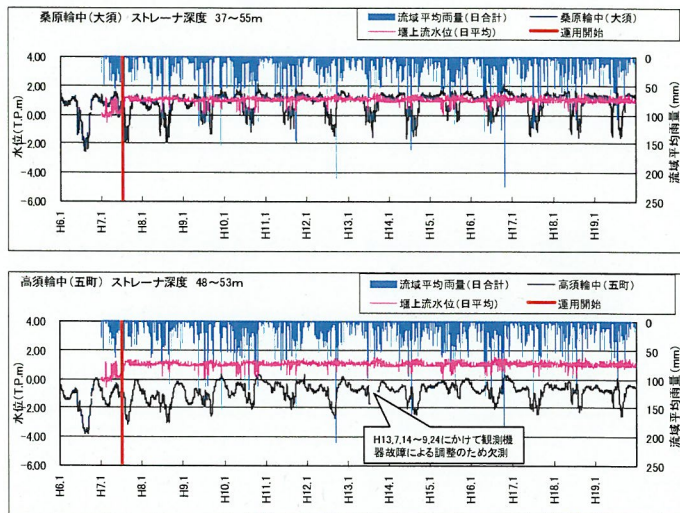
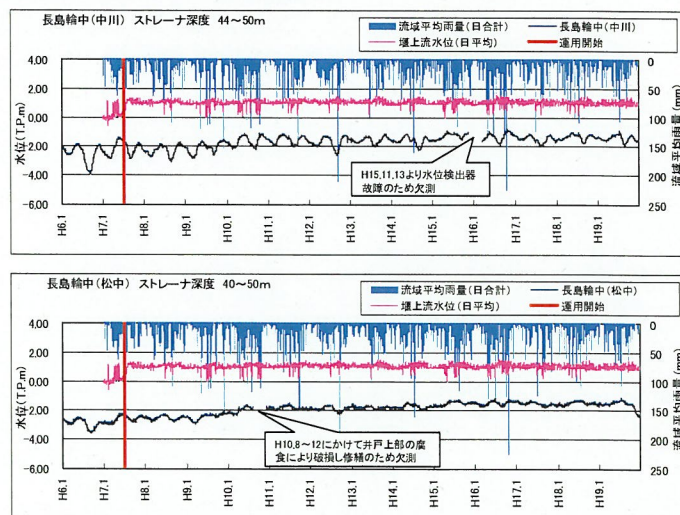
調査結果<輪中への浸透水>

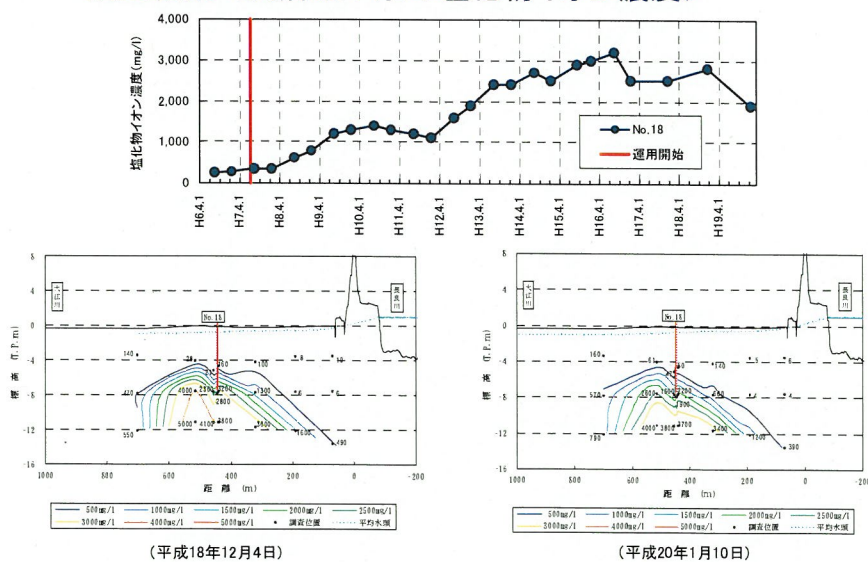
調査結果<浅層地下水の塩化物イオン濃度>
