第4章

岐阜県下の川づくり事例と現場の工夫

4.1 施工者との目標共有のための工夫

4.2 施工段階での現場の工夫

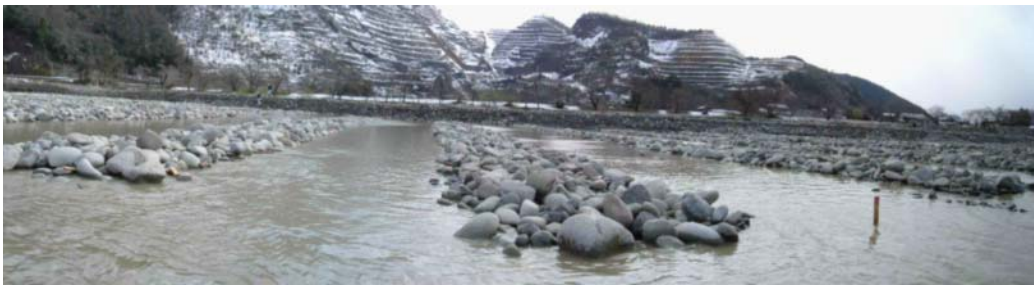
主に、アユを中心とした魚類の生息環境の改善・拡大を図るために、浮石河床を復元し、良好な河川環境を整備しています。

H18. 2 施工直後の状況

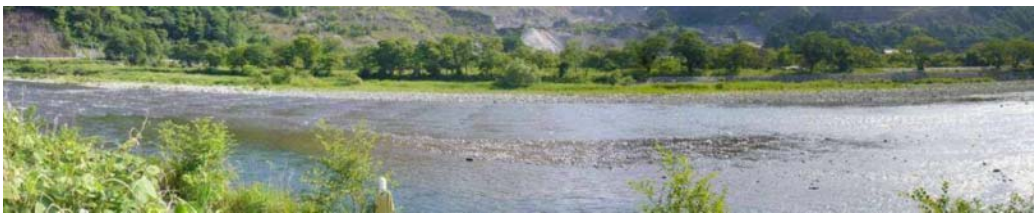
H18. 8 の状況

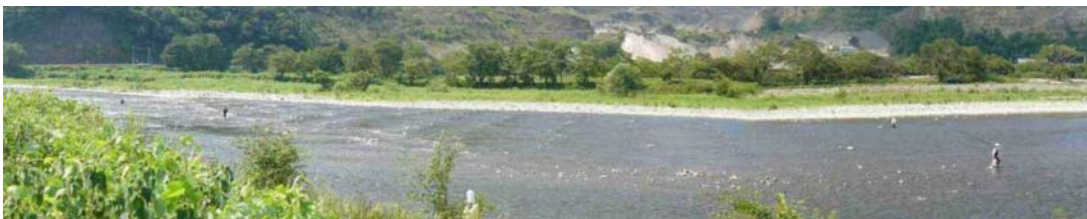
H19. 2 の状況

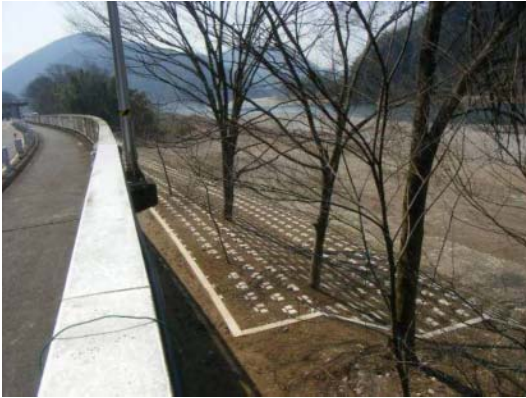
H20.3 高木保全と表土覆土

- ①自然共生工法活用による高木保全。
- ②表土を利用した植生の早期回復。
- ③ヤナギ挿枝による水際植生の確保。
- ④現地発生木の播種による現地河畔林の復元。

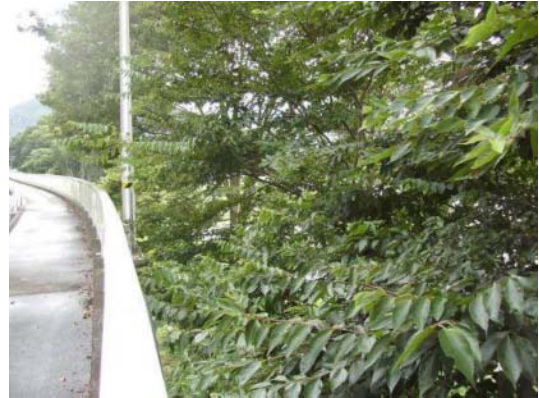
H20.8 高木保全により、夏季の緑樹が確保された。

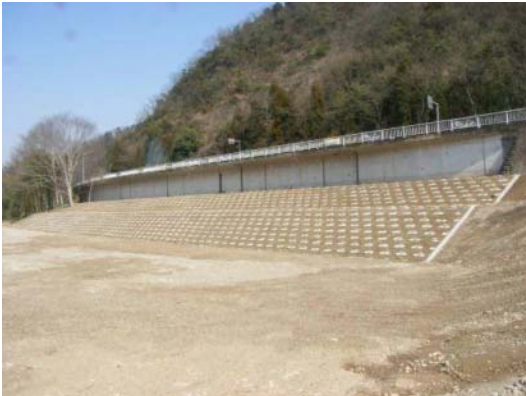
H20.3 完成状況(表土覆土)

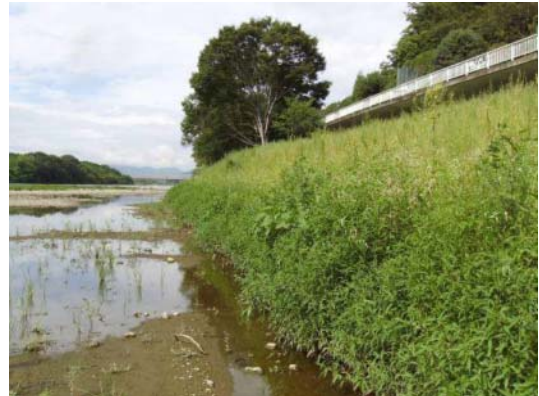
H20.8 覆土により、法面や水際での早期の植生回復を図ることが出来た。

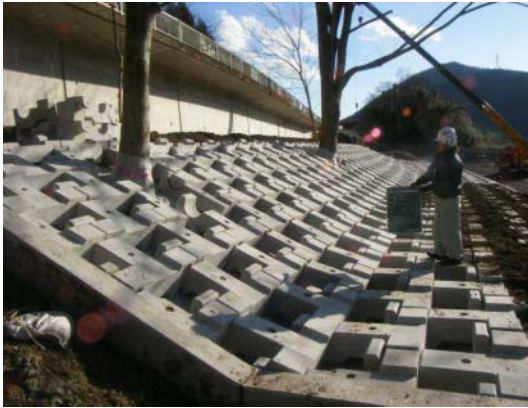
H20.3 高木保全と表土覆土

- ① 重要な河畔林形成を行っている高木を出来る限り保全した。
- ② 野鳥の飛来時期に合わせた伐採を、野鳥の会の指導のもとに行った。
- ③ 河川特性を満足し、高木保全が可能で、早期の植生回復が図れる工法を、岐阜県自然共生工法から選定し採用した。
- ④ 現地表土を覆土として利用し、現地植生の早期回復を図った。
- ⑤ ヤナギの挿枝、現地樹木の播種を行い、長期スパンでの河畔林の回復を図った。

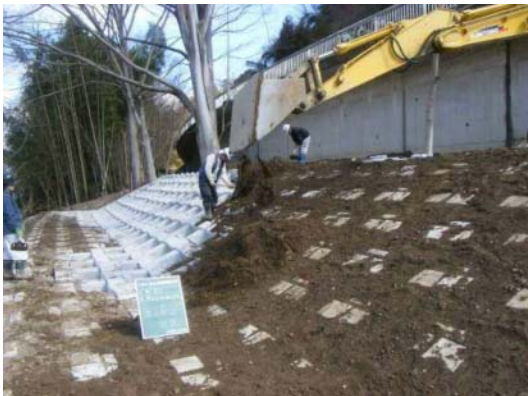
H20.3 施工状況(表土覆土)

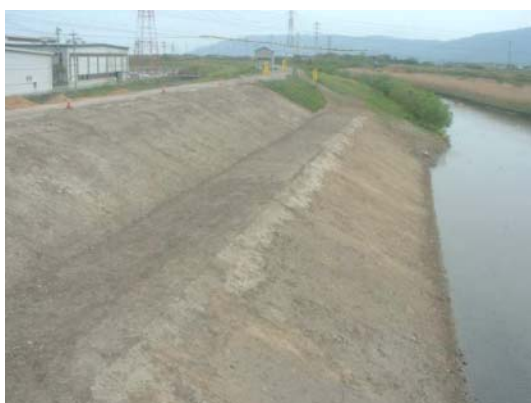
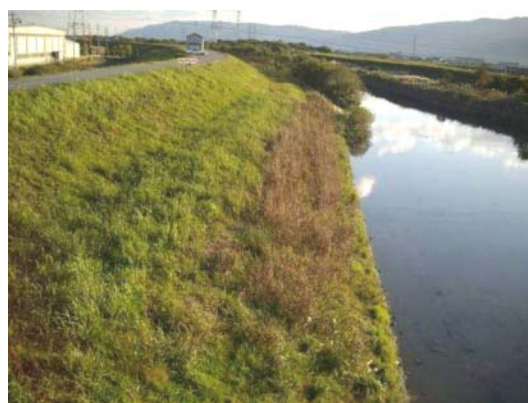
相川 6.0k 付近 (大垣市野口地内)

護岸を在来土で覆土することによって植生が回復している。

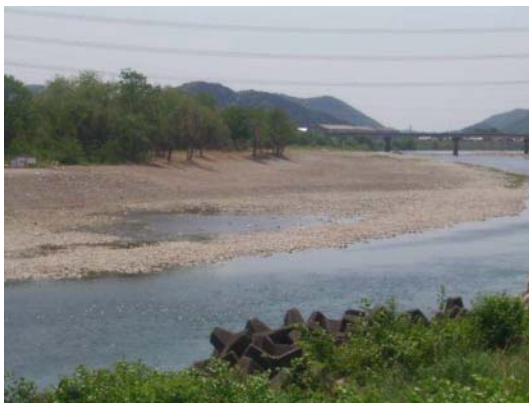
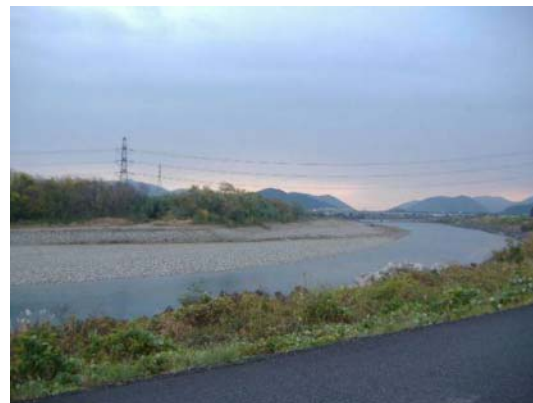
計画掘削高は長良川の平水位以上とし、平時に掘削後に残る砂州に水が浸かることがないように、当該区間を構成する滞筋と砂州の創出に配慮した。

更に、工区周辺は土地の潜在植生と考えられるエノキ林が残っており、生物の多様な生育空間を創出している状況であり、工事によってこれらの空間の改変を極力抑えるよう、切土法面（1:4.0）に生えている樹木を残すよう配慮した。

平成17年以降、際立った出水がないため、左岸側の砂州はほぼ当時のまま残っており、砂州には草木が繁茂している。樹木についても、そのままの状態が残っている。

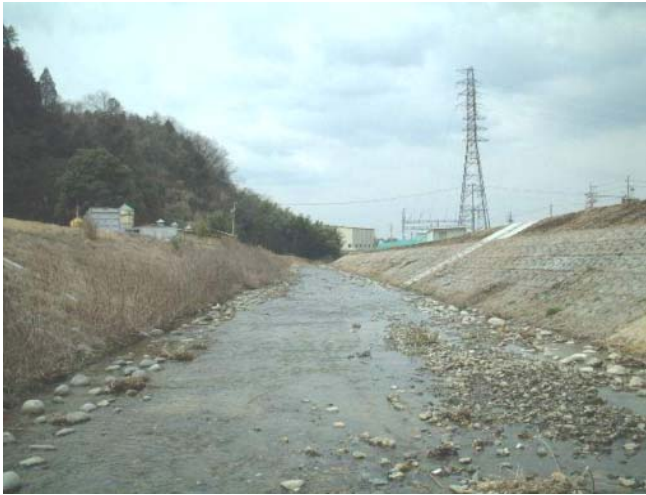
大型ブロックの設置後、現地発生土にて覆土することにより、従来の植生を再生させた。また、河床が岩盤であったため埋戻コンクリートを施工したが、表面に玉石を埋めることで単調な河床に変化をもたらすよう配慮した。

河床全面に岩盤が露出する場合、どうしても平坦な河床となってしまうため、計画段階で工夫が必要。

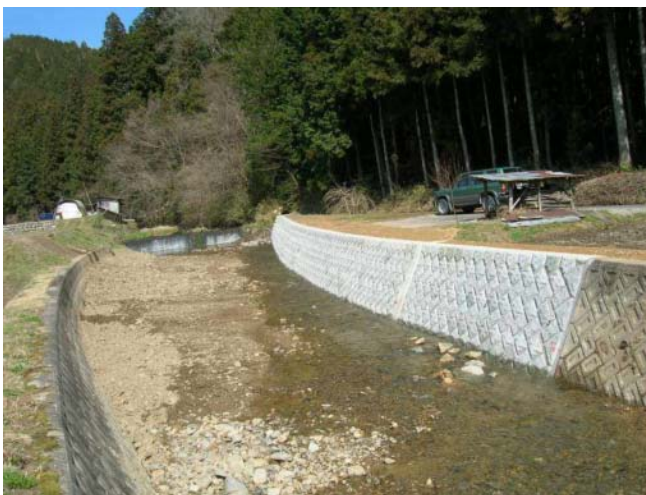
本箇所は平成19年7月の梅雨前線豪雨により被災し、ポーラスコンクリートブロック積により復旧した。施工の際に過度の河床整正を避け、施工前の河床状況と同様に施工した。

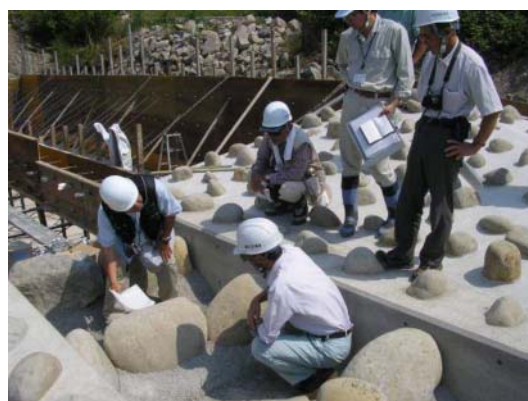
魚道の植石や、ワンド創出のための松杭設置に際しては、専門家の意見を聞き、施工に間違いのないよう配慮した。

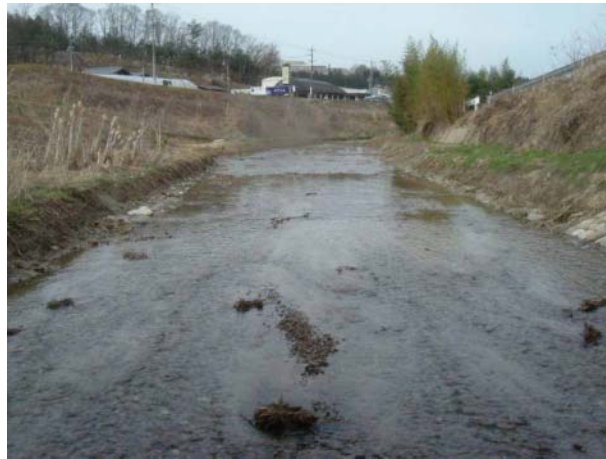
堆積土砂の浚渫工事の際に、川幅全体に水面幅を確保するのではなく、護岸足下に堆積土砂を残すことで、水深を確保した。

水深は確保できたが、川の流れとしては単調になってしまい、浚渫前の方が生物環境としては良好であった。

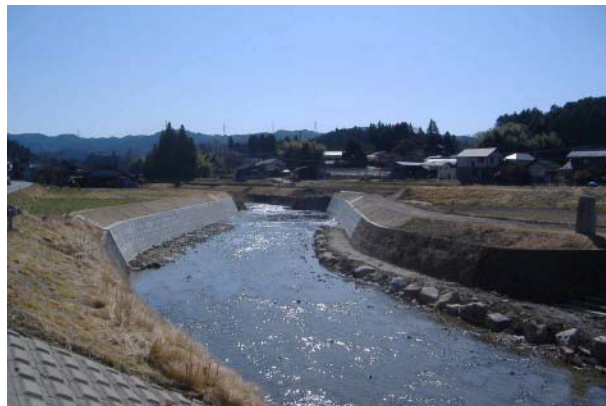
平水時の水深に対して川幅が急激に広がり、水深が浅くなるため、両岸に盛土を行い川幅を狭くすることで水深を確保した。幅の設定があいまいで、狙った効果を得ることができていない。

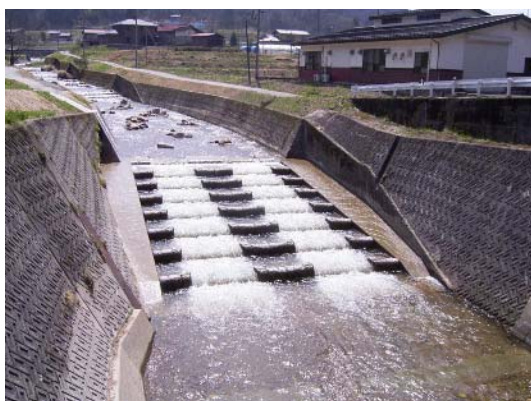
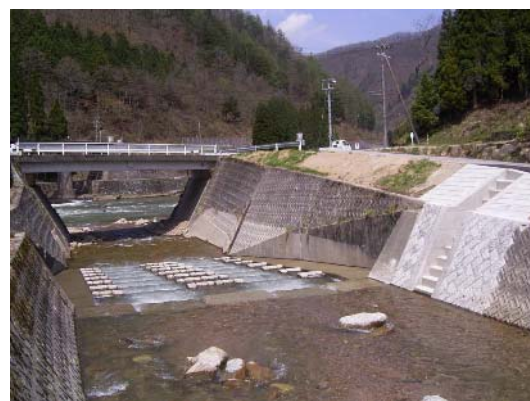
ベストリバー事業における官民協働型河川環境整備の一環として、機能が低下していた既設魚道を、多様な種の遡上及び被災し難い構造といった点に着目して全断面式魚道への改築を行ったものです。

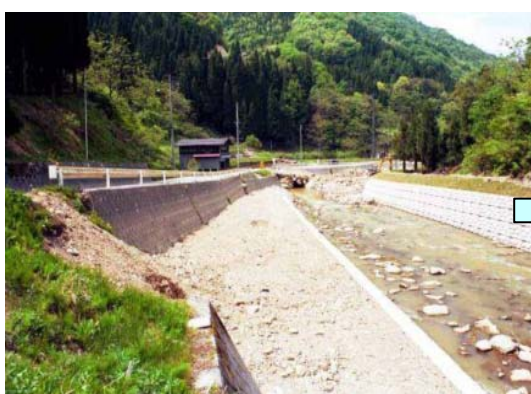
稲越川（飛騨市河合町稲越地内） 施工直後
植生の豊かな河岸
護岸は植生できるように、空隙のある環境保全型ブロックを使用し、中に現地発生土を入れました。これにより、これまでに稲越川にあった、在来の植物が回復するように配慮した。

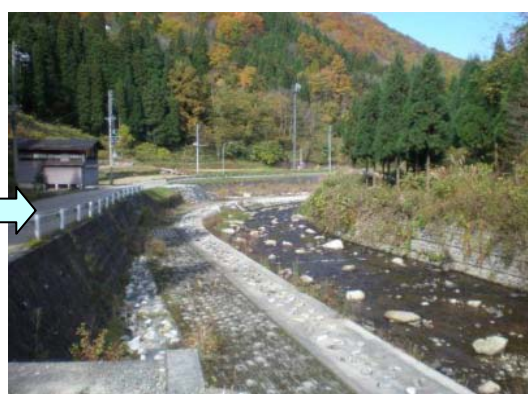
稲越川（飛騨市河合町稲越地内） H20.11
環境保全型ブロック護岸に植生が見られ、在来の植物回復が定着している。

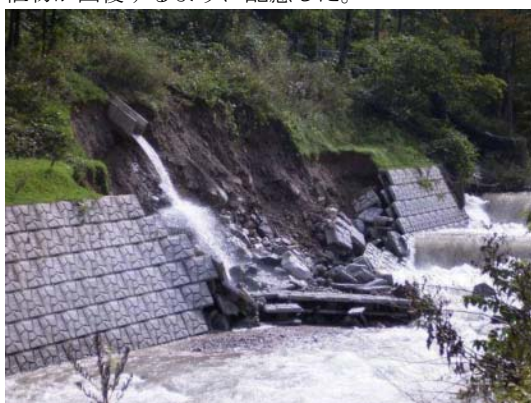
【失敗例】稲越川（飛騨市河合町稲越地内）
空積大型ブロックが基礎部の洗掘及び落差工下流の越流による背面土砂の流出により、機能しなくなった。

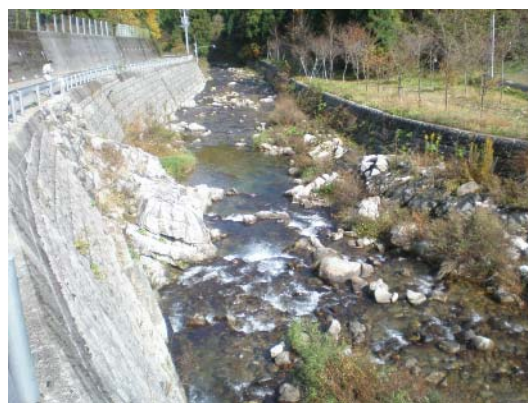
稲越川（飛騨市河合町大谷地内）
現地発生材の活用
護岸の洗掘傾向にある箇所に、現地発生石材を用いた袋詰玉石工を施工し、コンクリートを使用しない現地発生の根固工とした。

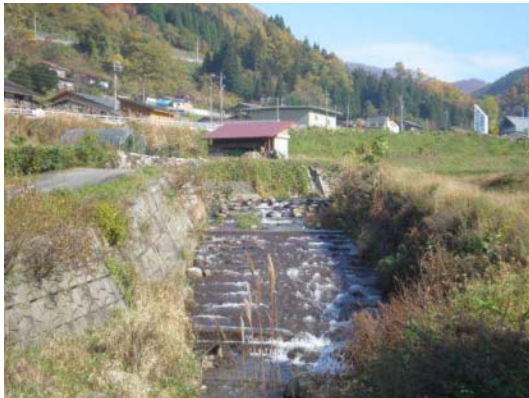
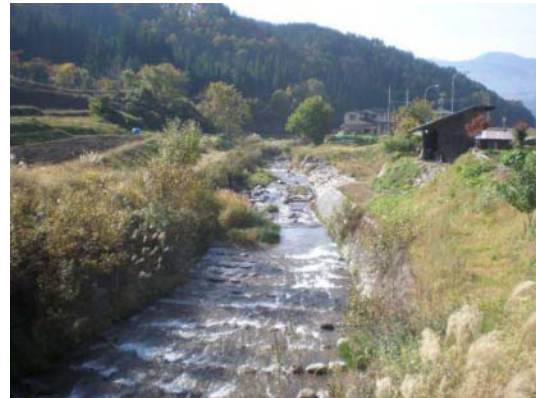
戸市川（飛騨市古川町末真地内） H20.11
現在も斜路工が維持されており、魚類の遡上も確認できる。
玉石による全面斜路工の施工に際し、中心から両側に弓形となるように玉石を配置することによって、流水の一方方向への集中を防ぐ配慮をした。

戸市川（飛騨市古川町末真地内） 施工直後
川底に高低差（落差）がある箇所では、川幅全体にわたって、斜路工を設置して、生きものが移動し易いようにしました。

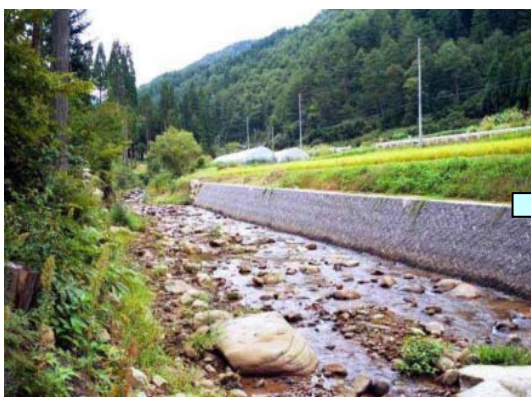
蔵柱川（高山市上宝町蔵柱地内） 施工直後
環境保全型ブロックの中でも採用事例の多いポーラス間知ブロックを用いた護岸により、出来るだけコンクリート面を隠すように配慮した。

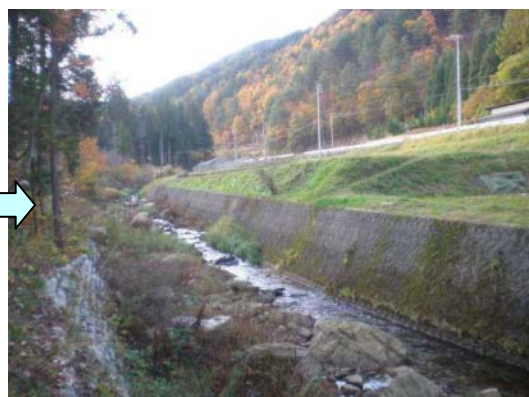
蔵柱川（高山市上宝町蔵柱地内） H20.11
ポーラス間知ブロックによりコンクリート面のか
なりの部分が苔により覆われている。

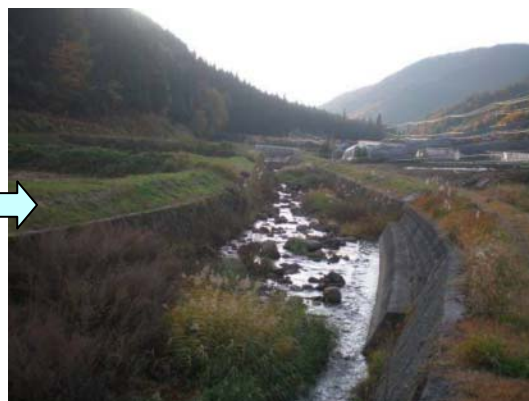
蔵柱川（高山市上宝町蔵柱地内） H20.11
捨石により瀬と州が形成され、変化のある河道空間
が形成されている。

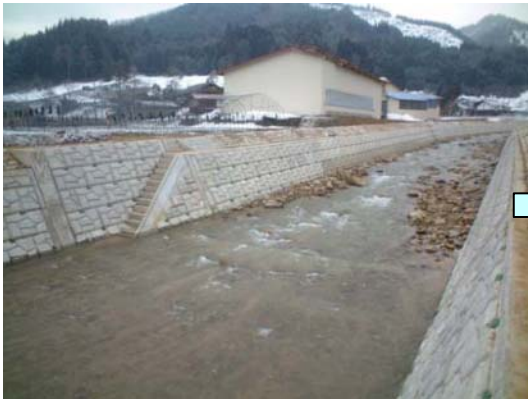
瓜巢川（高山市国府町金桶地内） 施工直後
捨石により、滞筋の多様化を促進している。

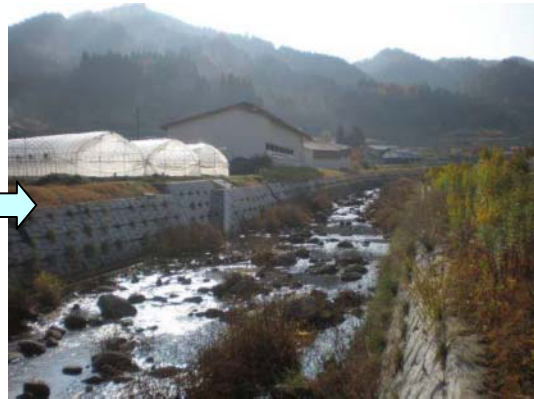
瓜巢川（高山市国府町金桶地内） H20.11
捨て石により、瀬と州が形成・維持され、多様な流れと植生が見られる。

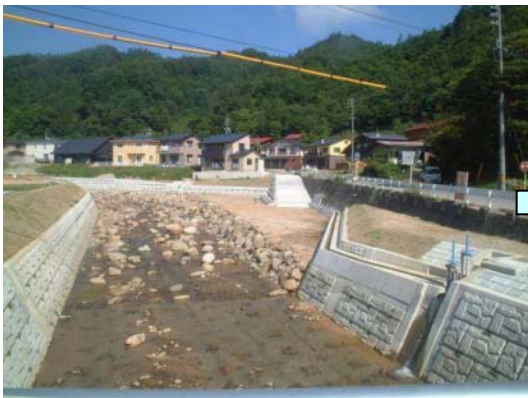
瓜巢川（高山市国府町金桶地内） 施工直後
旧川部分を石材により高水敷として処理し、余裕のある河川空間としている。

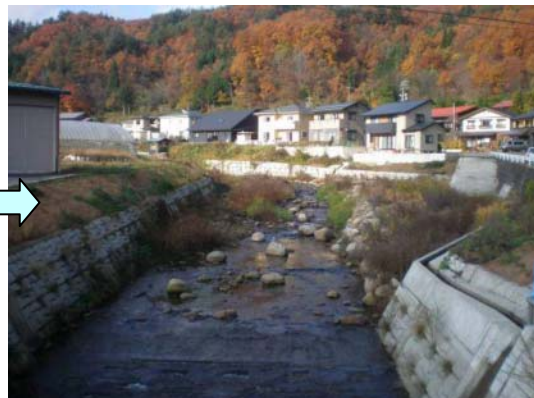
瓜巢川（高山市国府町金桶地内） H20.11
旧川の高水敷部分及び低水路の州に植生が見られる。

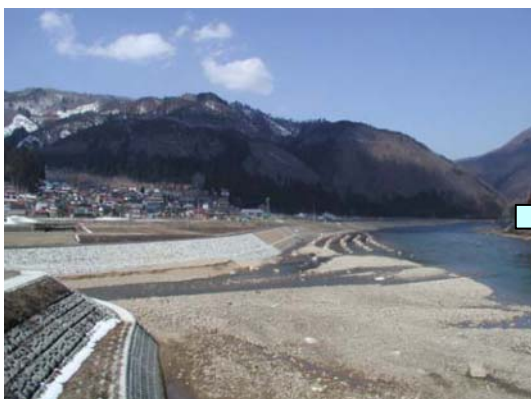
宮川（飛騨市古川町谷地内） 施工直後
土羽護岸と寄石により、植生に配慮している。

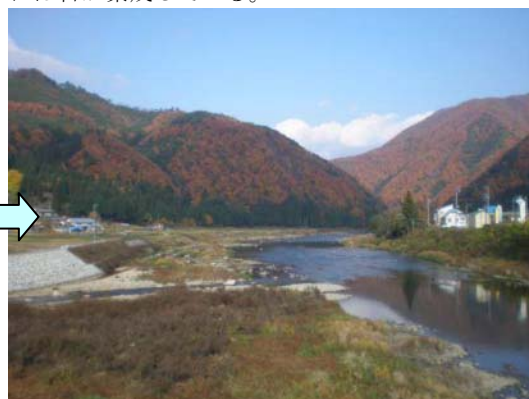
宮川（飛騨市古川町谷地内） H20.11
土羽法面に植生が繁茂し、背後地との連続性が保たれている。

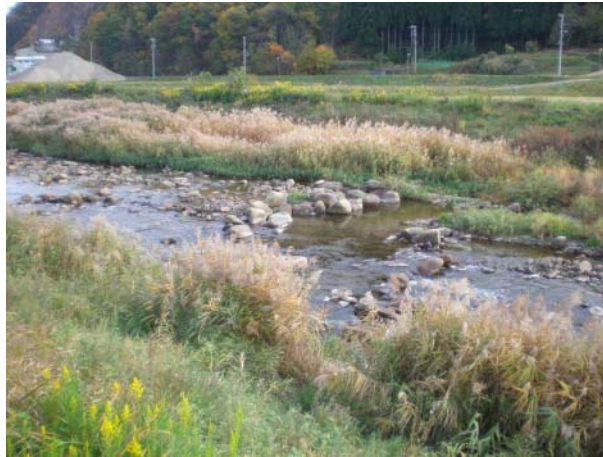
現地発生の巨石を利用し、帯工を施工することによって、瀬の創出を図り、多様な水深による生物生息域を確保した。
