平成 25 年度の水質浄化対策の実施結果について

1. 当面の対策

(1) 揖斐川から大江川への導水（県県土整備部、海津市）

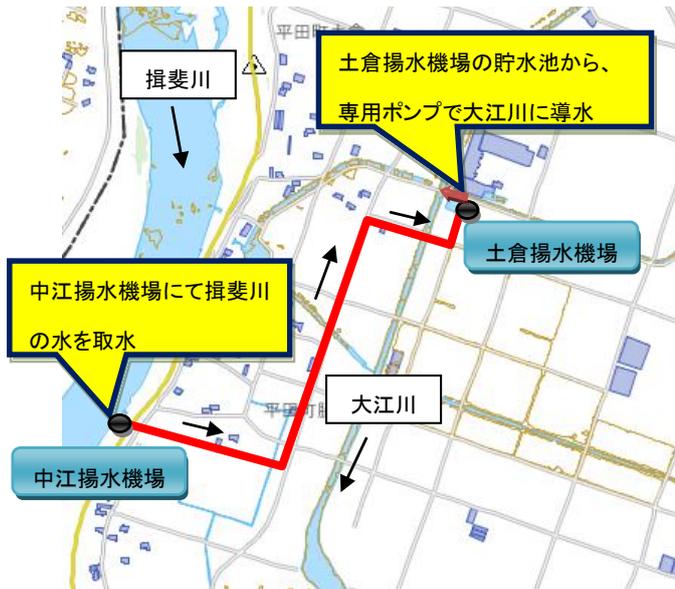
図-1 揖斐川から大江川への導水系統

- ・導水期間：平成 25 年 7 月 18 日午後 7 時 から 9 月 20 日午前 7 時 まで
延べ日数 64 日（うち、大雨警報発令等により導水未実施 14 日）
- ・導水時間：原則午後 8 時 から 翌朝 7 時 までの 11 時間
- ・導水量：毎秒 1 m³以内
- ・導水方法：平成 23, 24 年度の社会実験と同様に農業用水施設を使用して揖斐川の水を取水し、平成 25 年度は県が新たに設置した専用ポンプ施設を使用して大江川へ導水
- ・水源手当：通常時は揖斐川の豊水を取水するが、渇水時は県が徳山ダムに確保している水道用水、工業用水の一部を暫定的に放流した上で取水

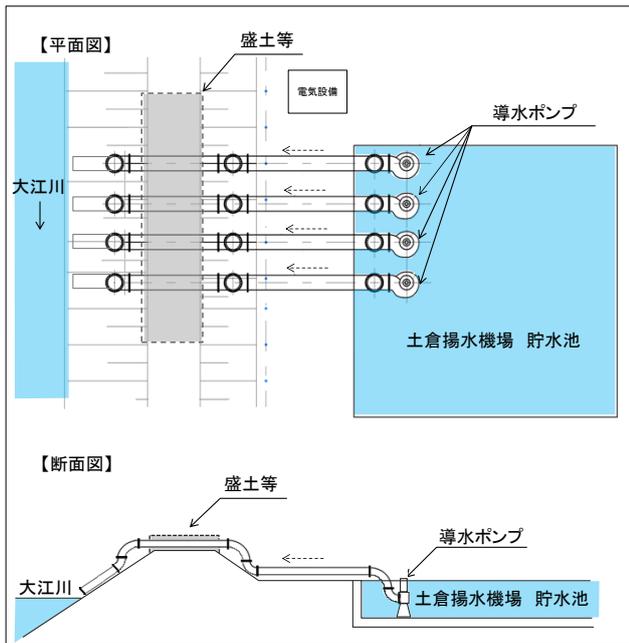
図-3 専用ポンプ施設の構造図

平成25年度は、アオコの発生期に長期間の導水を実施するため、新たに専用のポンプ施設を設置して導水を行った。

- ・ポンプ能力：0.25 m³/s (公称) × 4台
 ※実際の運転状況から能力の実績値を0.36 m³/sと設定
- ・運用方法：土倉揚水機場貯水池の水位を監視し、オーバーフロー及び枯渇が生じないように、ポンプ1台について間断運転を実施

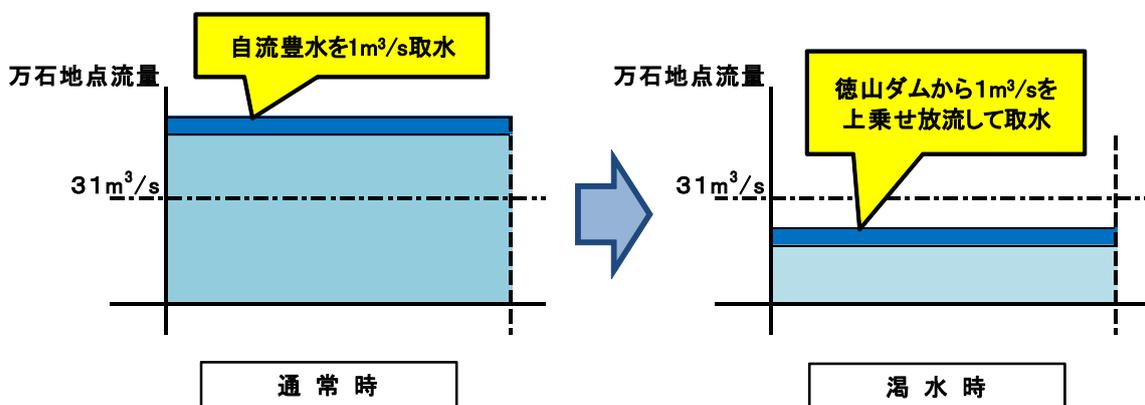
図-4 渇水時の徳山ダムからの補給イメージ

導水の取水は、通常時は揖斐川の自流豊水を取水するが、揖斐川の渇水時（万石地点の流量が $31 \text{ m}^3/\text{s}$ 以下）は、県が徳山ダムに確保している都市用水（水道用水・工業用水）の容量から $1 \text{ m}^3/\text{s}$ を上限に暫定的に放流した上で取水した。

導水期間 : H25. 7. 18 (19時) ~ H25. 9. 20 (7時)
 延べ 64 日間（うち 14 日間は大雨等で導水中止）
 水源手当 : 10 日間 徳山ダムから補給

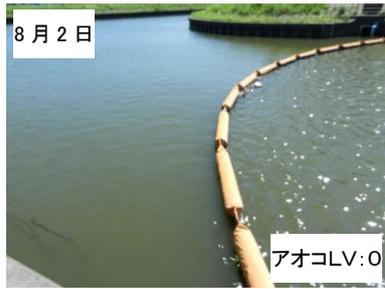
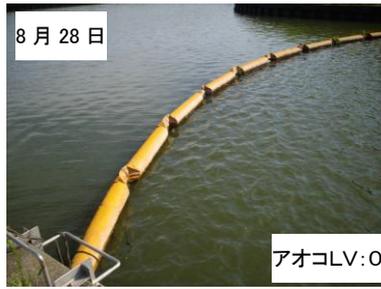
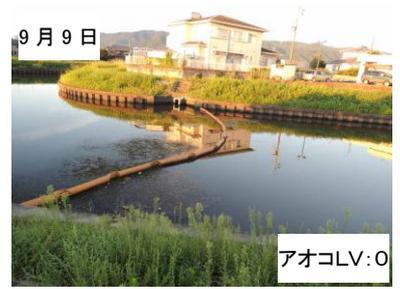
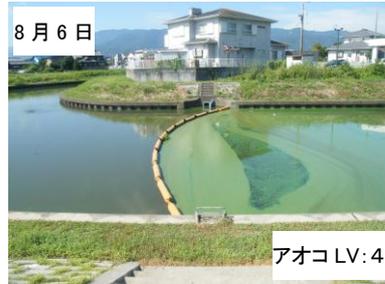
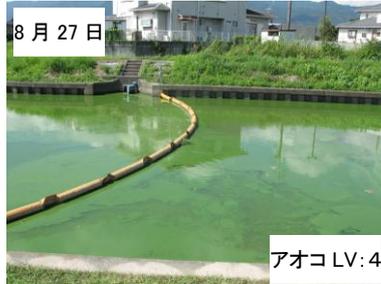
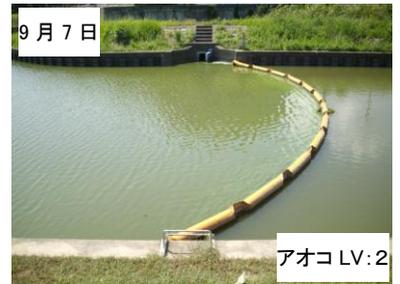
写真－3 平成24, 25年度の支川馬目橋付近のアオコ発生状況

- 平成25年度の7, 8月は、平成24年度と比較し平均気温も高く(+0.5~0.8℃)、夏日・真夏日の観測日数が多かった。
- 支川馬目橋付近の日中の気温・水温を平成24, 25年度で比較すると、平成25年度は、気温が7, 8月に平均して高かった(+0.6~0.7℃)ものの、水温は8月には低い値(▲1.4℃)が観測された。
- また、7月当初にアオコの発生がみられた(レベル4)が、導水実施後は発生レベルが低下し、アオコの大発生はみられなかった。(レベル0~2)

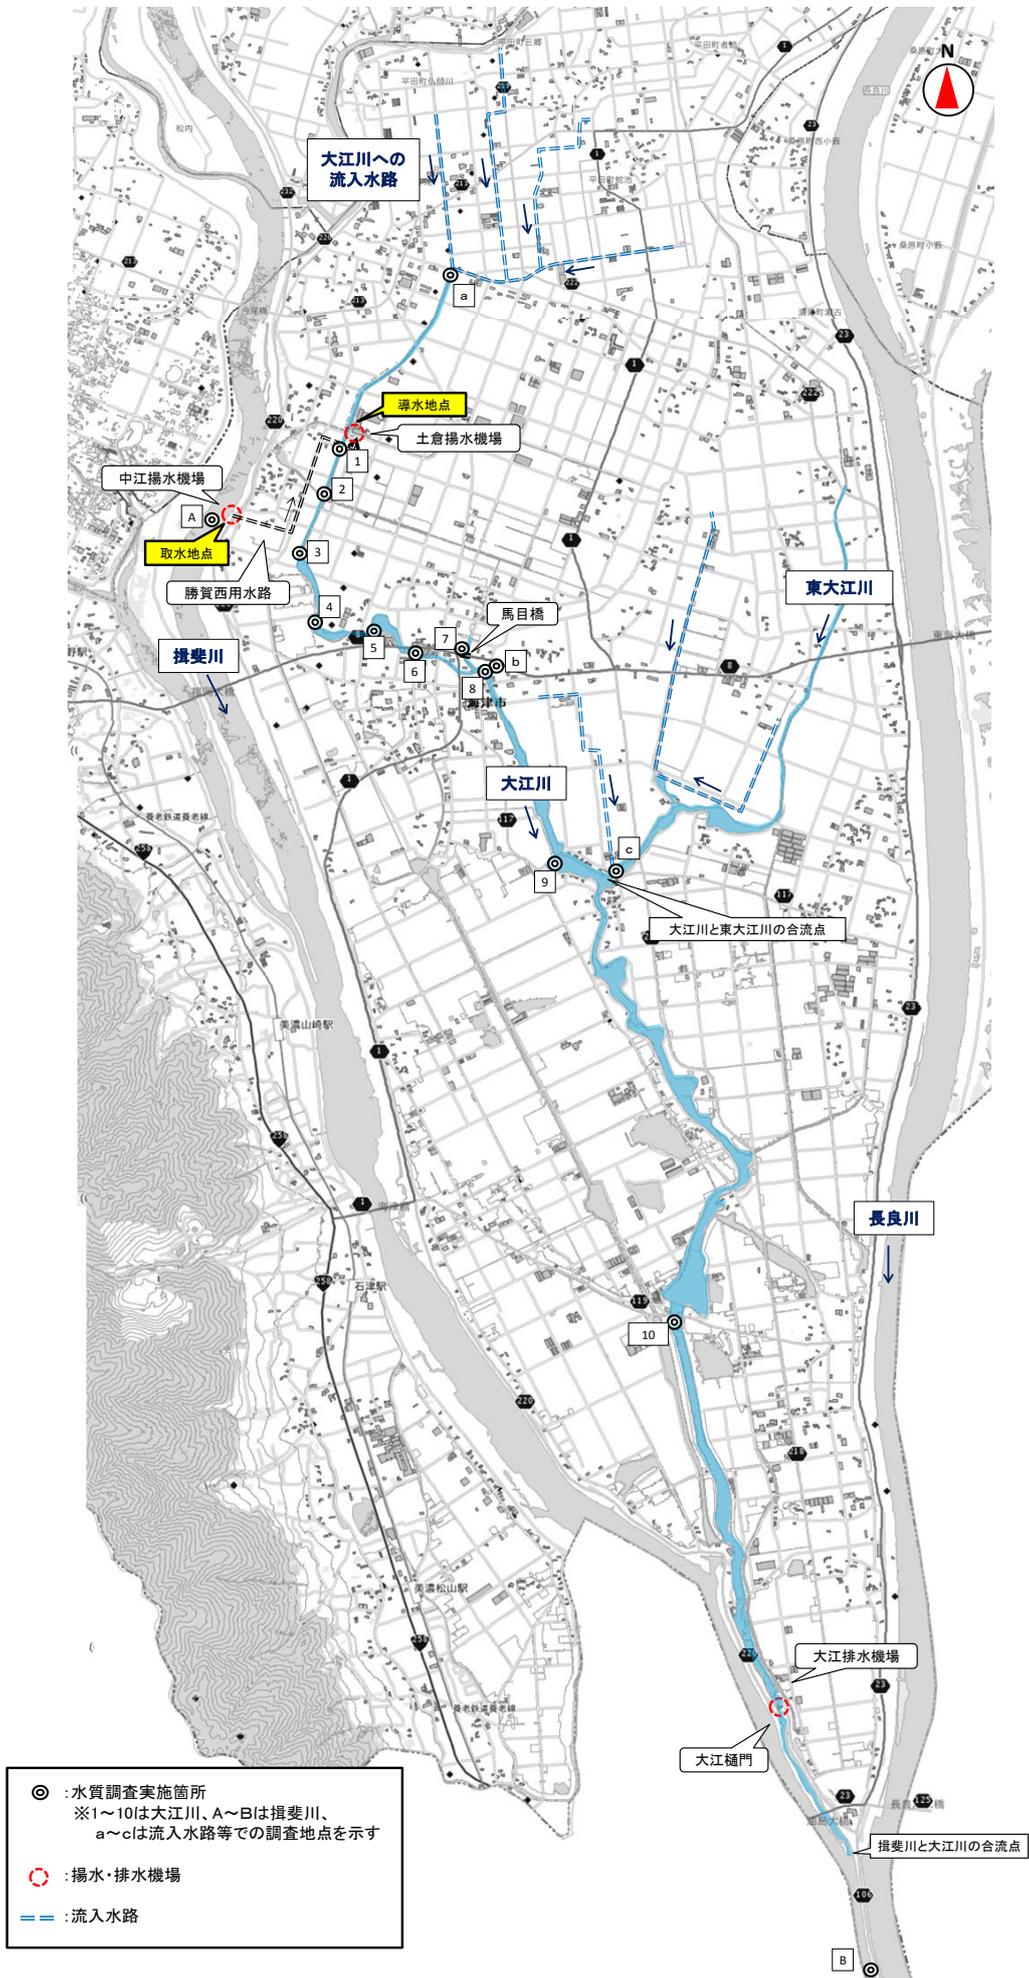
図-6 平成25年度 水質調査実施箇所

調査地点	<p>◇大江川調査地点[地点1～10]</p> <ul style="list-style-type: none"> ・地点1～8は導水地点より約500mごとに設定 ・地点9、10は中、下流の橋梁付近を設定 <p>◇揖斐川調査地点[地点A、B]</p> <ul style="list-style-type: none"> ・地点Aは中江揚水機場の取水地点、地点Bは大江川合流地点下流を設定 <p>◇流入水路等調査地点[地点a～c]</p> <ul style="list-style-type: none"> ・大江川最上流、中流の流入水路、及び東大江川合流地点を設定 <p>※大江川、揖斐川の調査地点は平成24年度と同様 ※調査地点の詳細は図-6参照</p>
調査項目	水温、流速、pH(水素イオン濃度)、DO(溶存酸素)、SS(浮遊物質量)、BOD(生物化学的酸素要求量)、TP(総リン)、TN(総窒素)、クロロフィルa
調査頻度	導水実施前・後、及び導水中は1週間に2回(月・木曜日)に実施
採水時刻	午前4～6時に採水(平成24年度と同様)

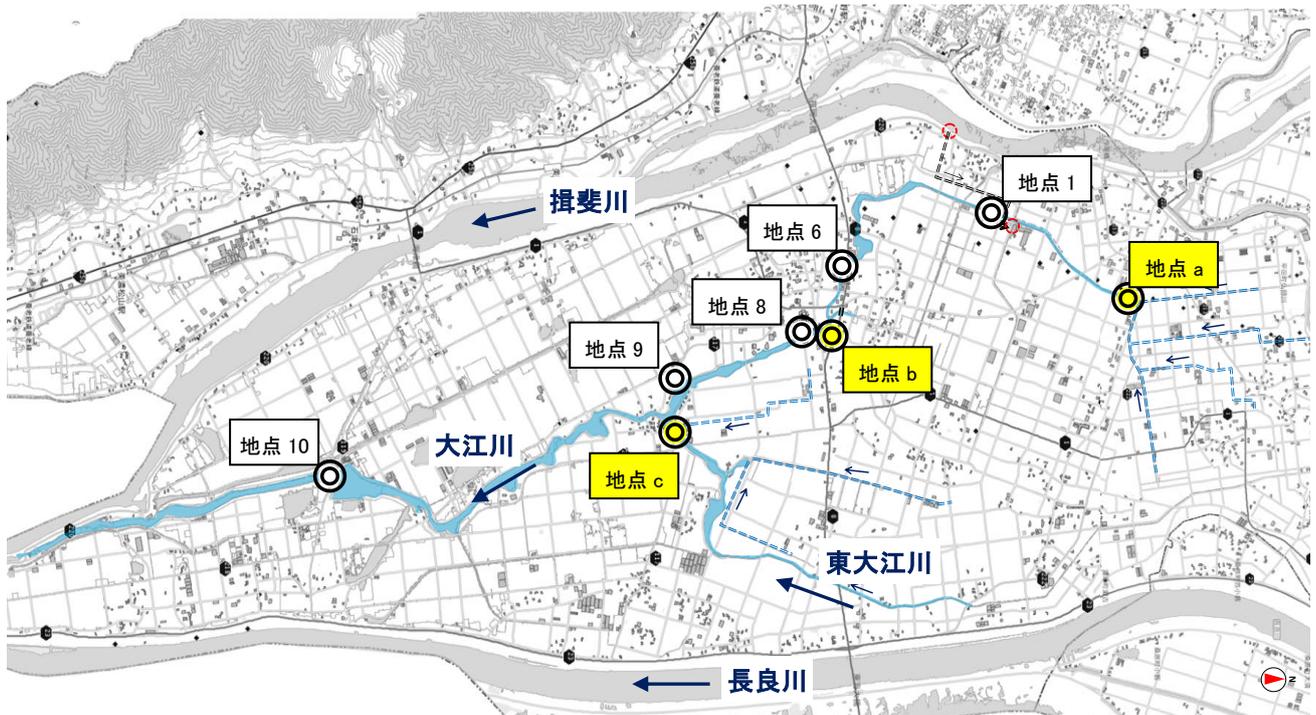
図一七 比較に用いる流入水路等と大江川における水質調査地点

流入する水路等が大江川の水質に与える影響を評価するため、流入水路等の水質調査結果と、大江川における水路等との合流前後の地点*の水質調査結果とを、以下の2通りに分類し整理した。

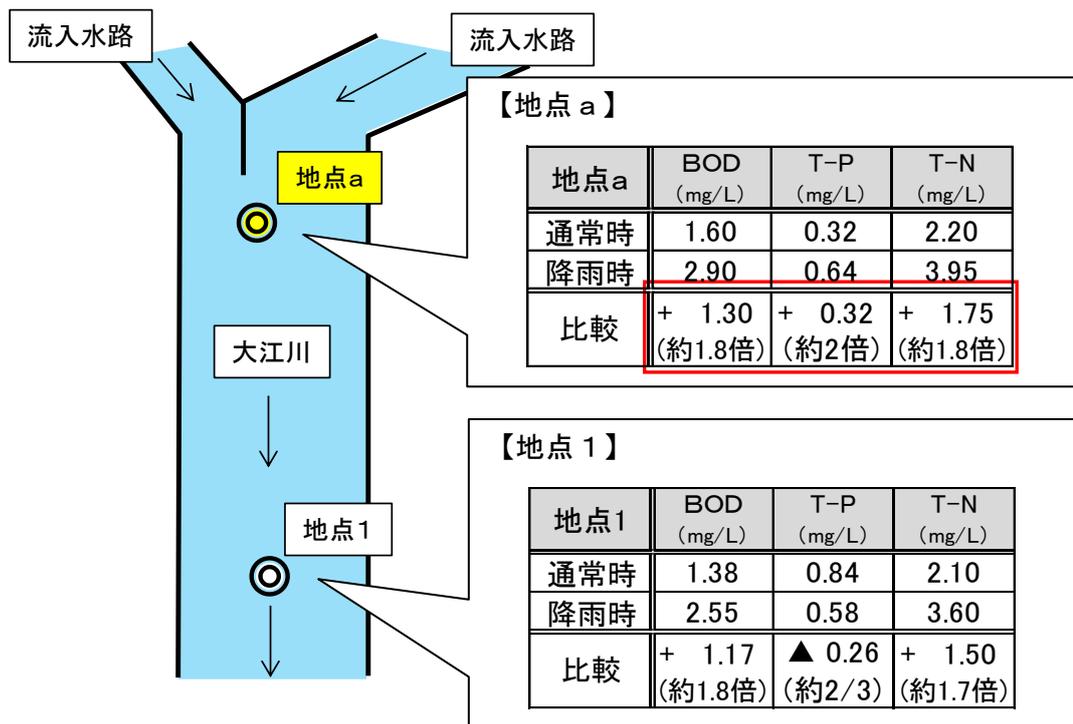
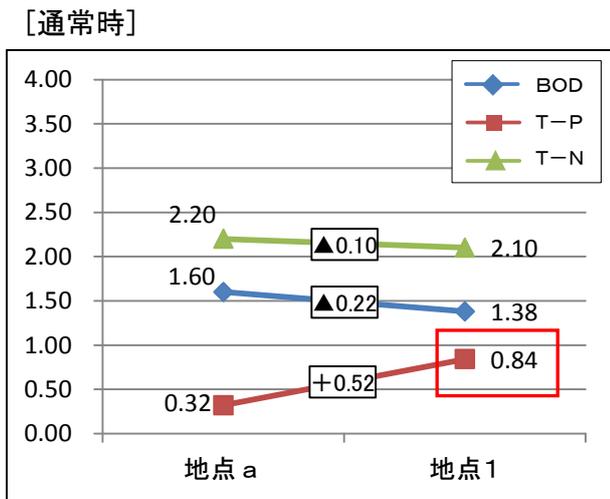
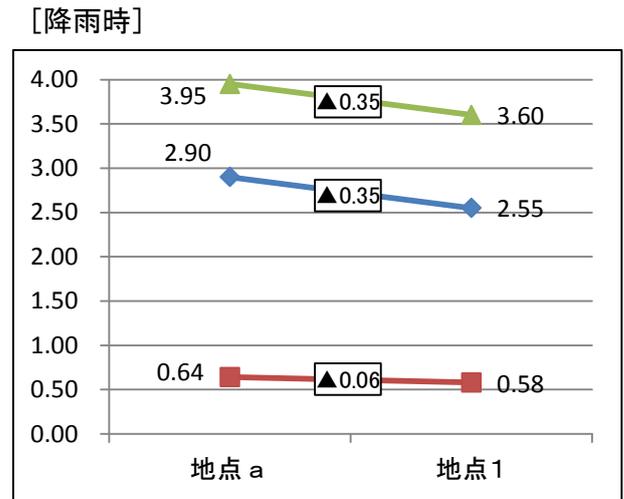
図-8 流入水路等と大江川の水質調査結果 (地点 a)

- ▶ 地点 a における、通常時と降雨時の値を比較すると、降雨時にはBOD、T-P、T-Nの全てで値が上昇しており、降雨に伴う流域からの栄養塩類の流入による影響が推定される。
- ▶ 下流の地点 1 においては、T-Pの値が降雨時より通常時の方が突出して高く、地点 a から地点 1 の間で、T-Pを上昇させる要因が生じていると推定される。

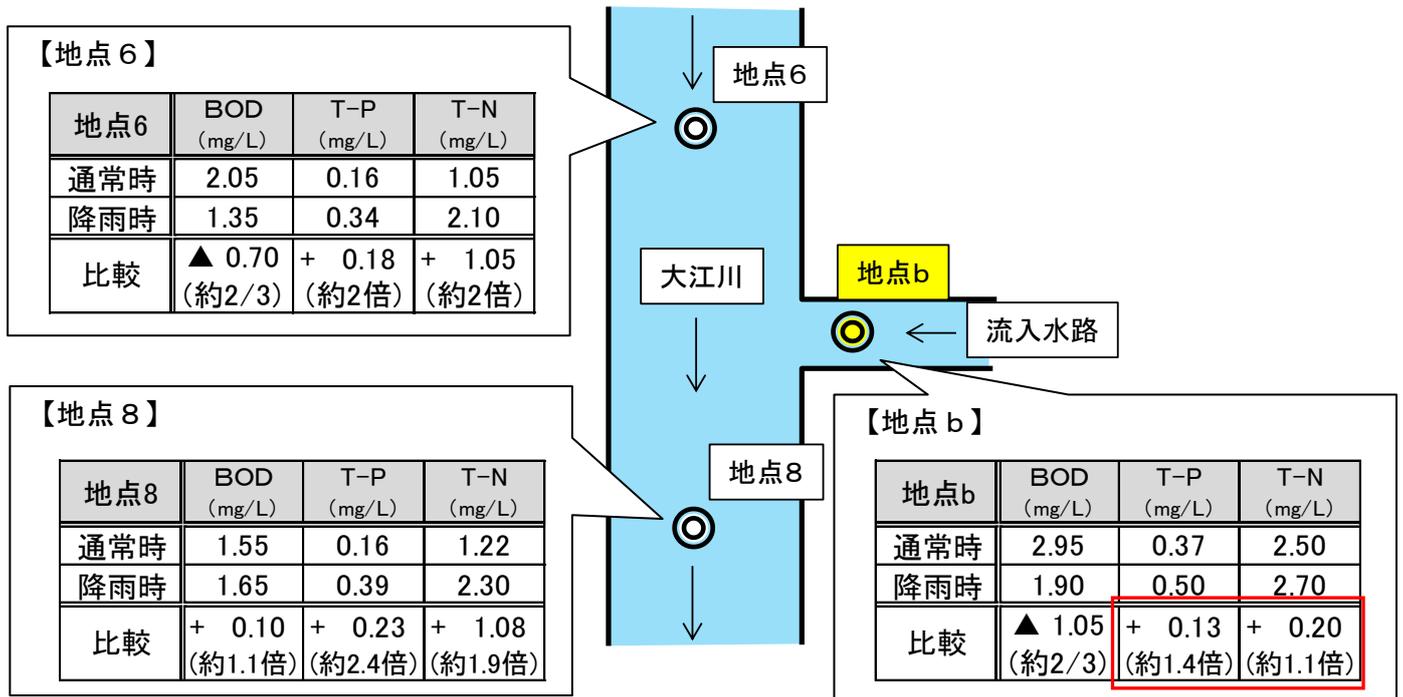
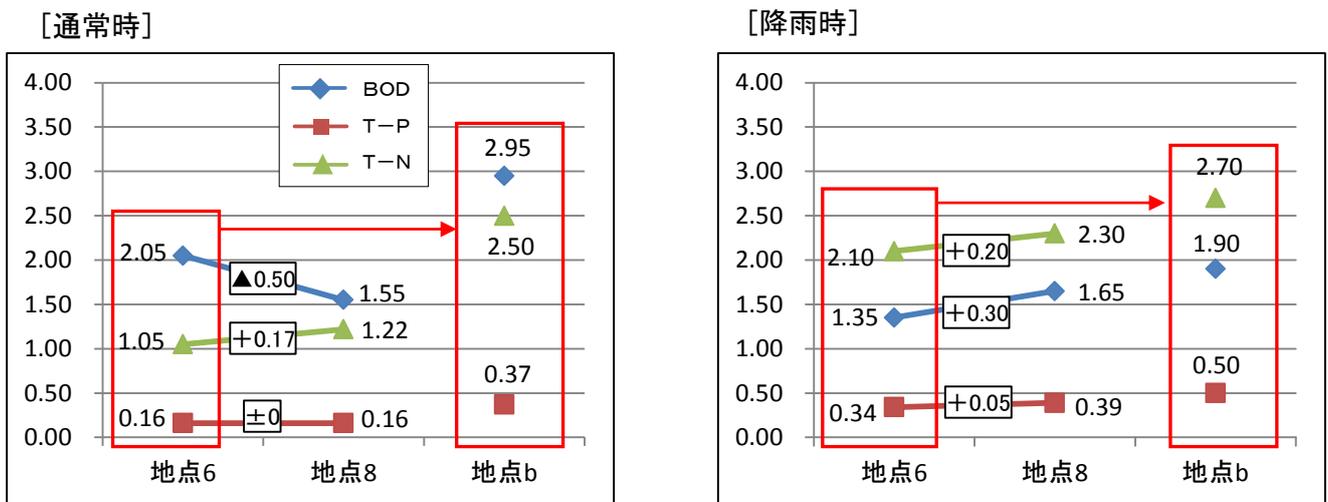
図-9 流入水路等と大江川の水質調査結果 (地点 b)

- 流入水路が合流する前の大江川での調査地点 (地点 6) と地点 b を比較すると、通常時、降雨時ともに、BOD、T-P、T-N の全てで地点 b が大江川 (地点 6) より高い値となっている。
- 地点 b における、降雨時と通常時の値を比較すると、降雨時には T-P、T-N が上昇しており、降雨に伴う流域からの栄養塩類の流入による影響が推定される。

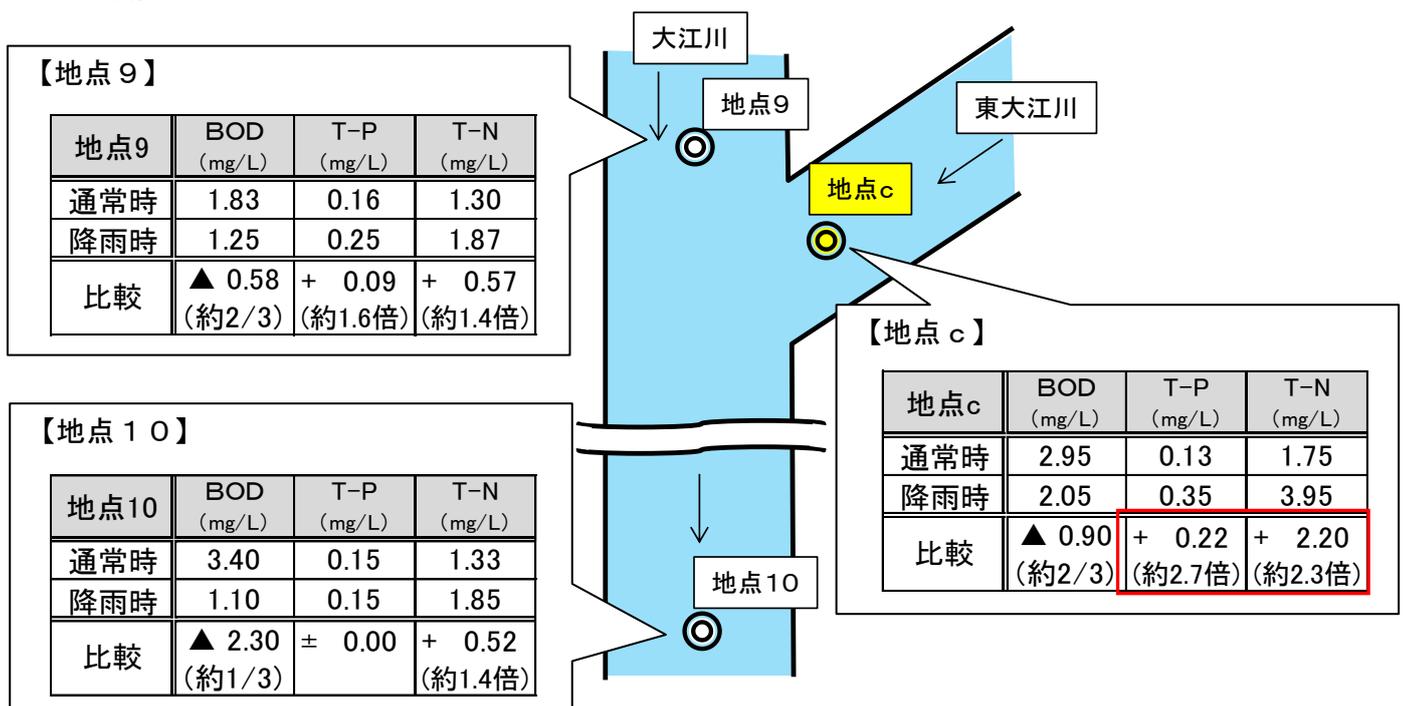
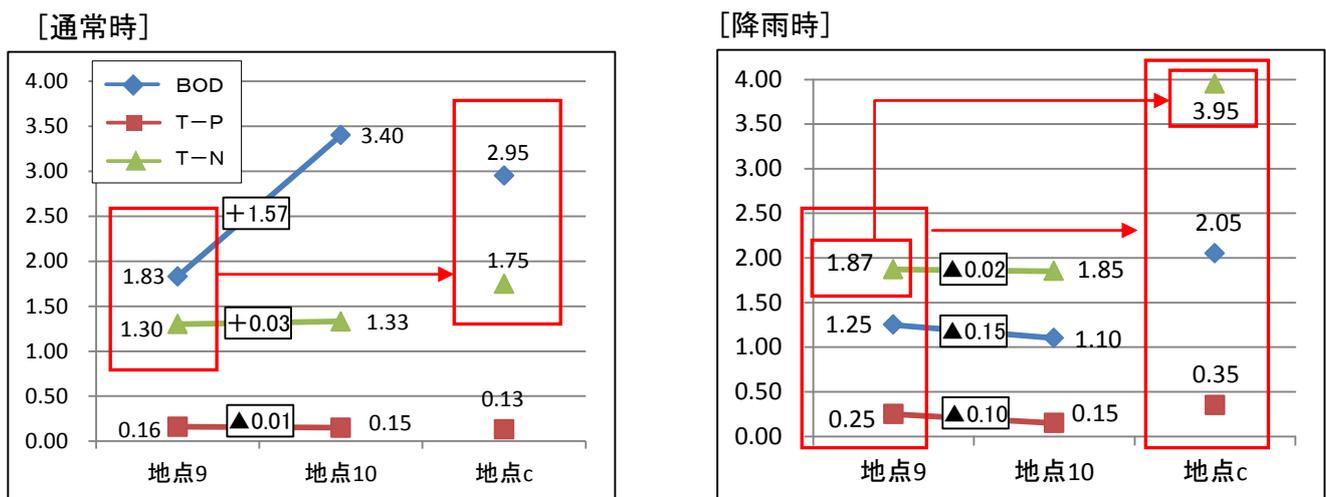
図-10 流入水路等と大江川の水質調査結果（地点 c）

- 流入水路が合流する前の大江川での調査地点（地点 9）と地点 c を比較すると、通常時には BOD、T-N、降雨時には BOD、T-P、T-N の全てで、大江川（地点 9）より地点 c の方が高い値となっている。
- また、特に降雨時の T-N については、大江川（地点 9）と比較して 2 倍以上の高い値となっている。
- 地点 c における、通常時と降雨時の値を比較すると、降雨時には T-P、T-N の値が通常時の 2 倍以上上昇しており、降雨に伴う流域からの栄養塩類の流入による影響が推定される。

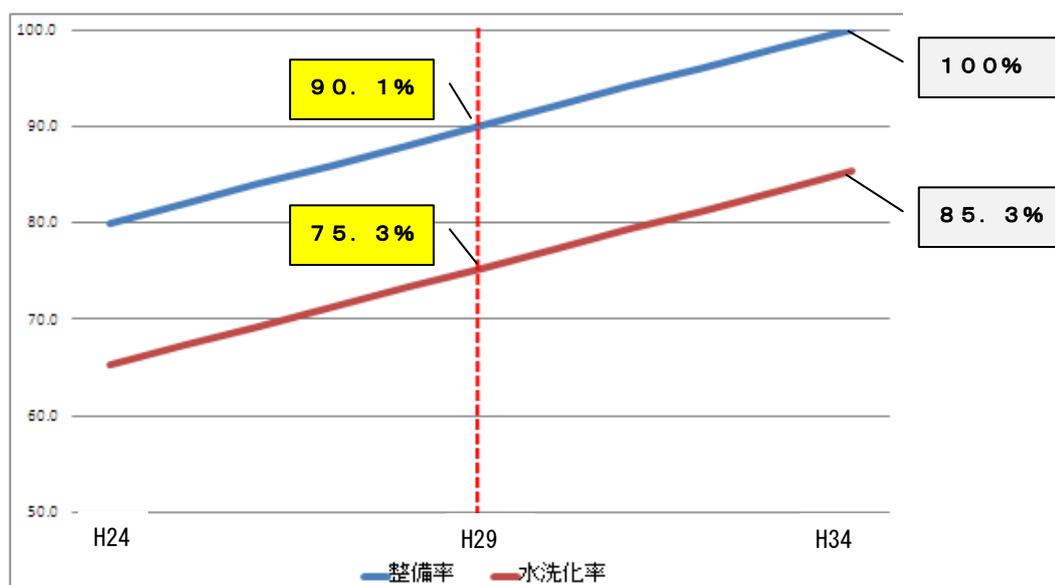
図-11 海津市における下水道整備率、水洗化率の目標

平成29年度時点の目標値は、下水道整備率が約90%、水洗化率が約75%である。

- ・下水道整備率 … 83.3% (+5.4%※)
- ・水洗化率 … 64.4% (+0.4%)

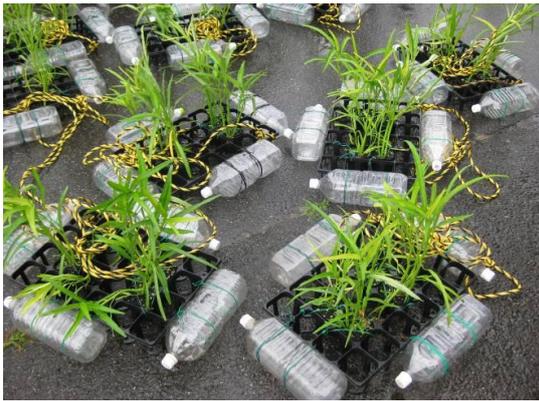
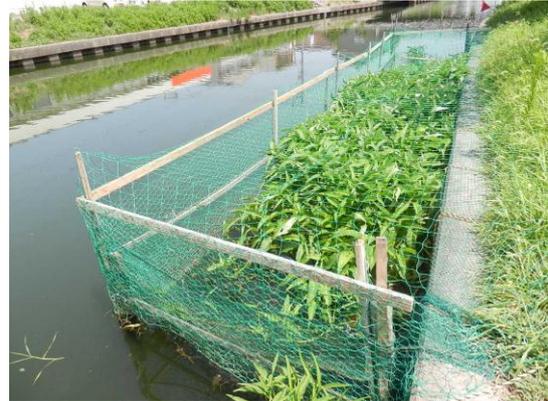
写真- 1 1 空芯菜を用いた水質浄化対策の実施 (H25. 7~10 月)

空芯菜という中国原産の野菜の苗を、ペットボトルを用いて作成したフロートに設置し、それを大江川に浮かべて水耕栽培することで、水中のリンや窒素などの栄養塩類の吸収を図る取り組みが実施された。

- ・実施期間：7月～10月
- ・栽培株数：1フロート4株×20フロート 計80株
- ※空芯菜の苗は、阿木川ダムにて取り組み実績のある、県立恵那農業高校より提供。
- ※設置後にヌートリアによる食害があったため、県大垣土木事務所と連携し、食害対策を実施の上、栽培を継続。
