令和3年6月4日
関西電力株式会社

令和3年度第1回 岐阜県殿と関西電力の平常時の情報交換会用資料

美浜・大飯・高浜発電所の最近の状況について

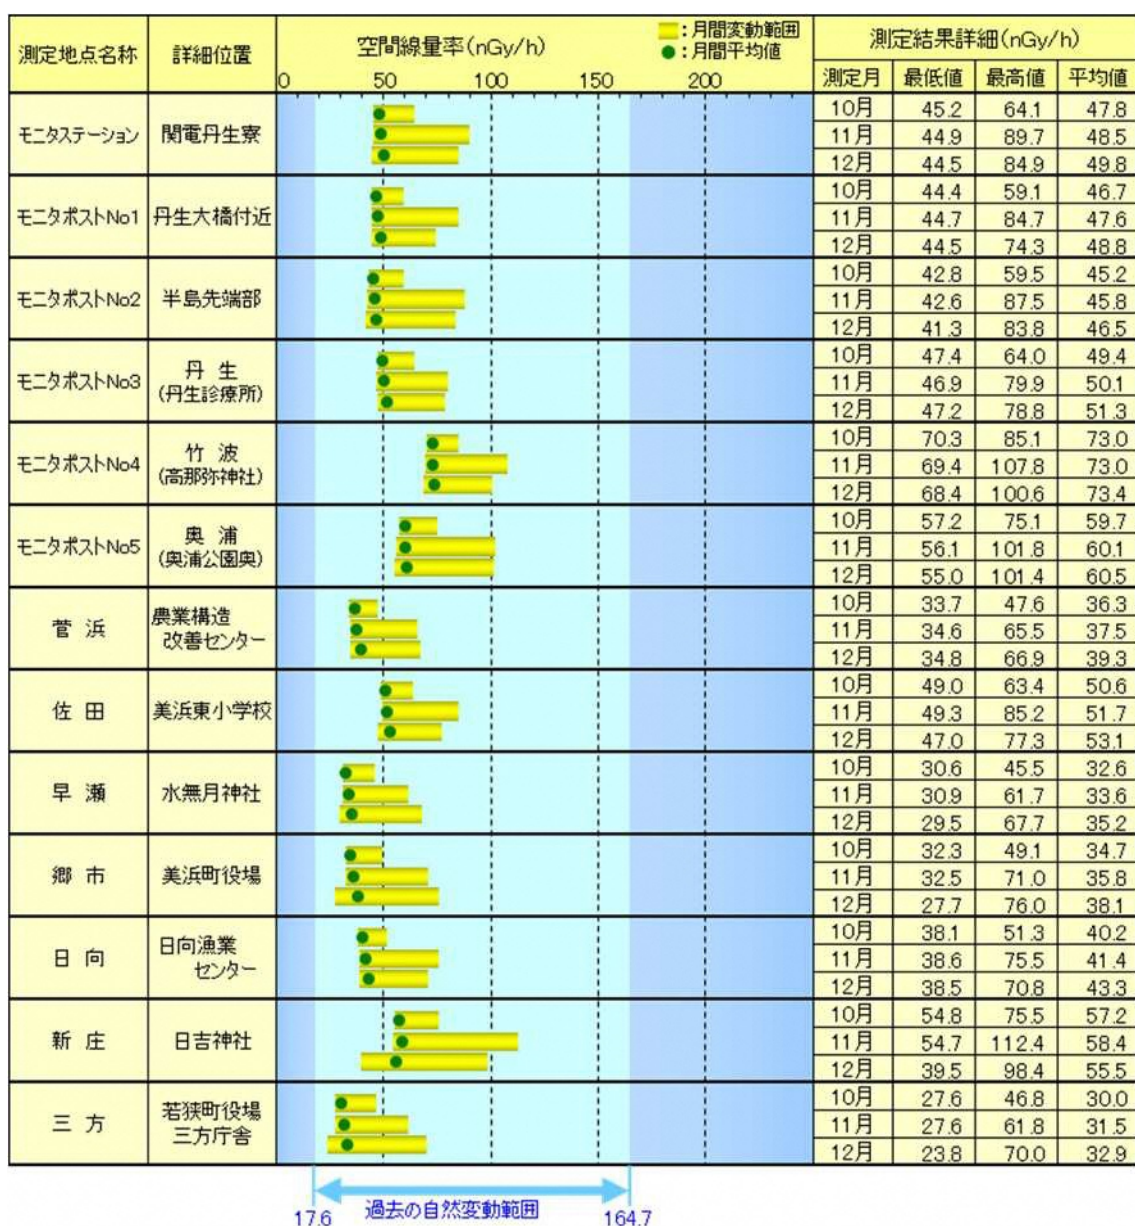
【美浜地区】空間線量率連続測定結果

美浜地区における当期の空間線量率連続測定の結果、
発電所に起因する異常な変動は観測されませんでした。

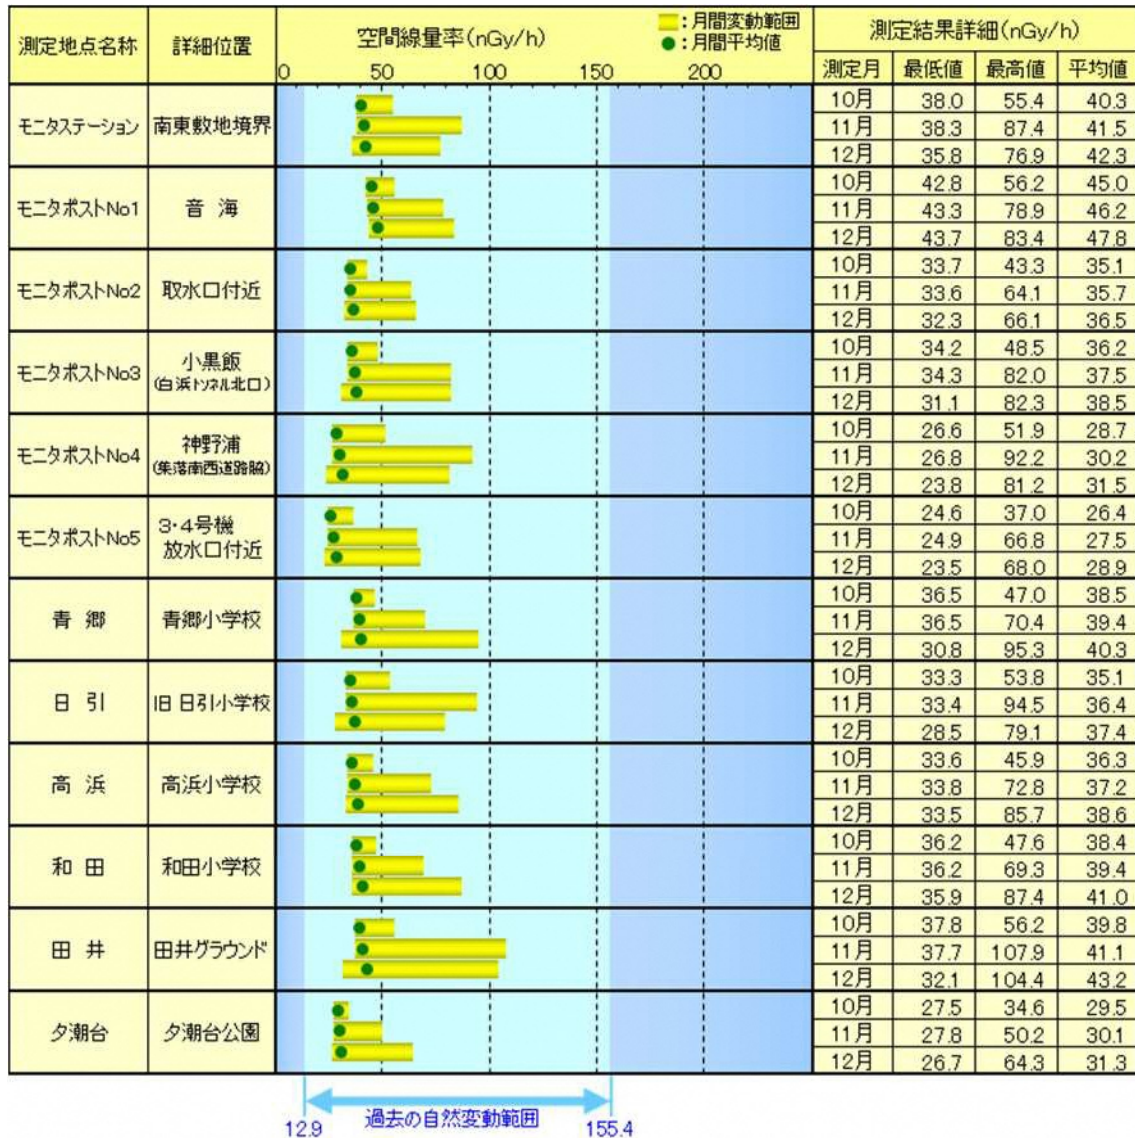
【高浜地区】空間線量率連続測定結果

高浜地区における当期の空間線量率連続測定の結果、
 発電所に起因する異常な変動は観測されませんでした。

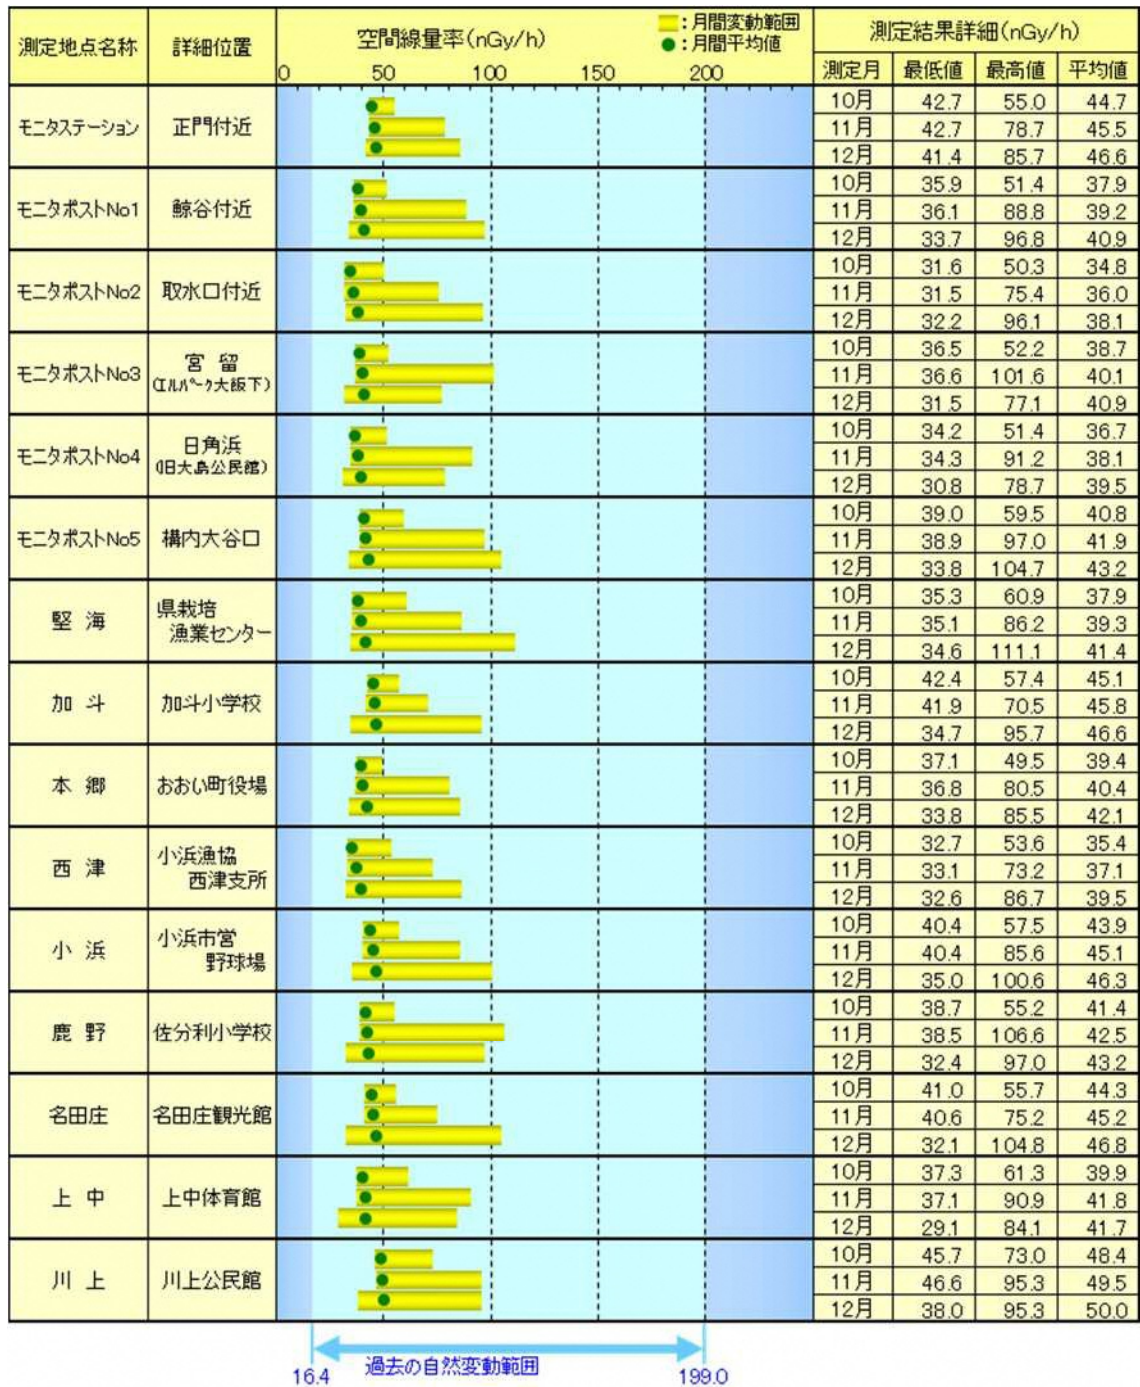
【大飯地区】空間線量率連続測定結果

大飯地区における当期の空間線量率連続測定の結果、
 発電所に起因する異常な変動は観測されませんでした。
