川島大橋 周辺位置図 (岐阜県各務原市)

橋梁の変形状況

橋梁損傷状況

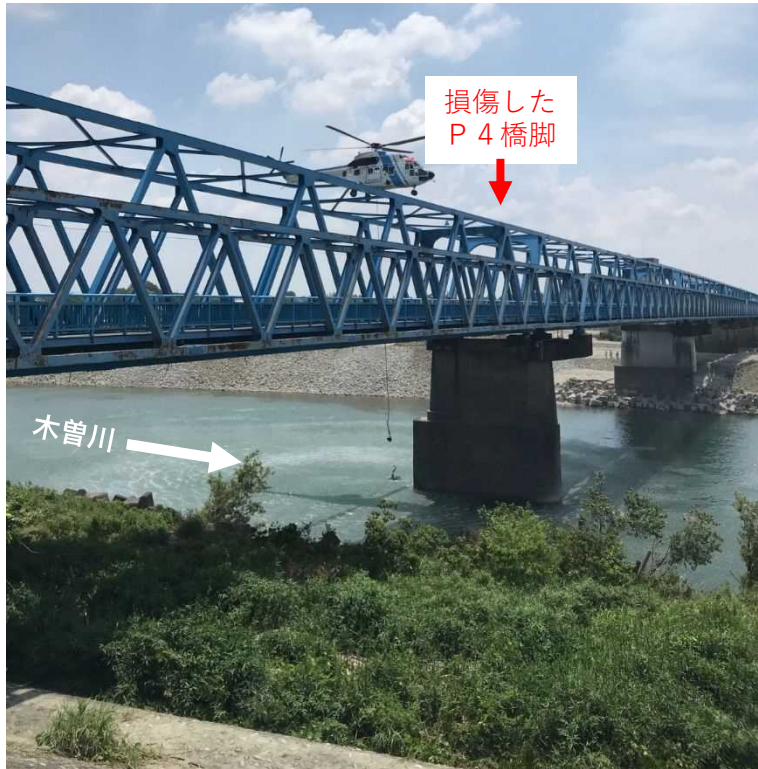
【平常時の状況】

令和3年6月15日 11時

流量：約 1 2 0 m³ / 秒
(瀬替え工事前)

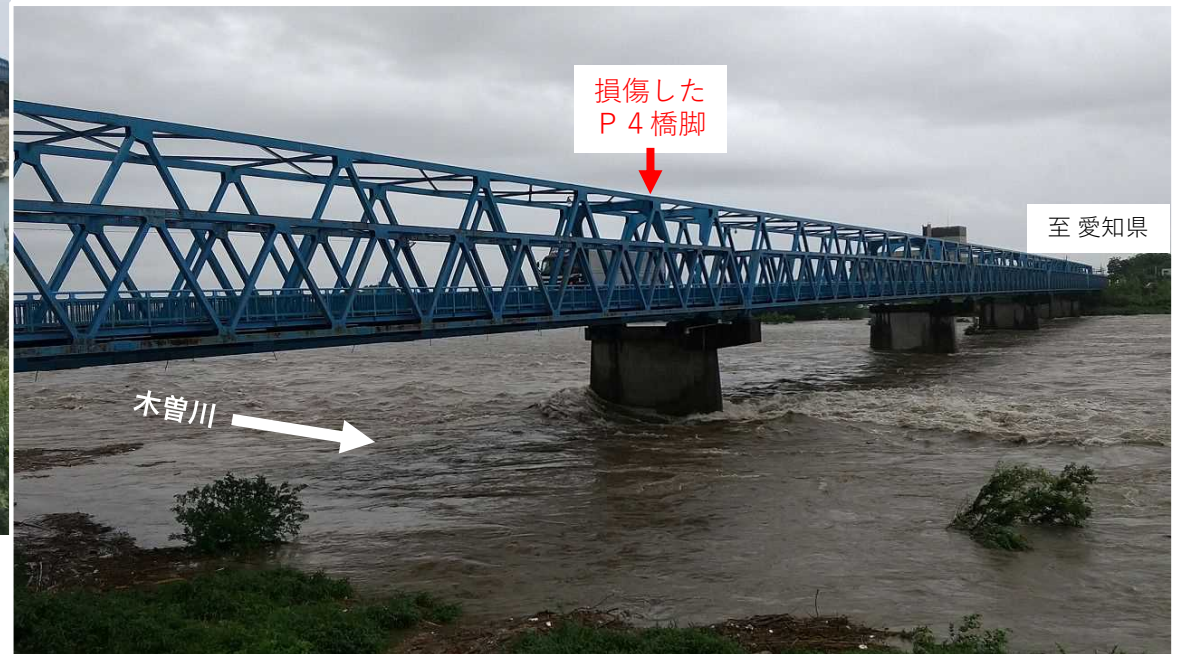
【被災時の状況】

令和3年5月21日 14時
水位のピーク

流量：約 6, 3 0 0 m³ / 秒

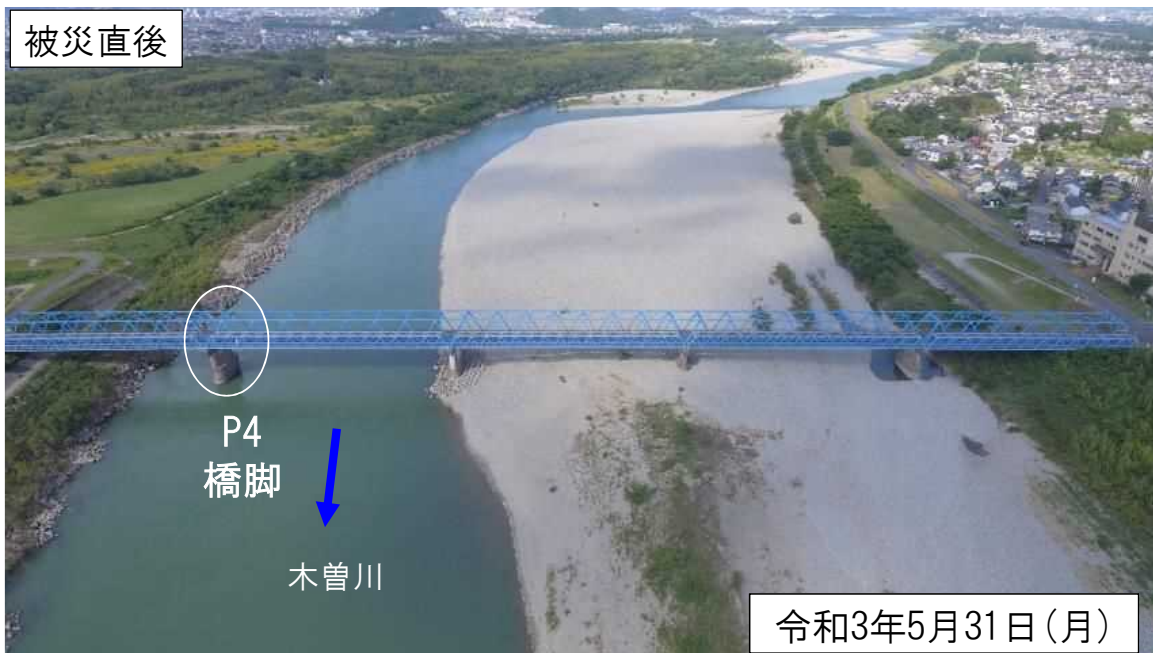
被災直後

P4
橋脚

木曽川

令和3年5月31日(月)

- ①川底の洗堀を防止
 - 1) 瀬替え（新たな流路）の造成
 - 2) 上流部の締切
- ②橋脚周辺を固定し、これ以上の橋の変形を防止
 - 1) ヘリコプターによる袋詰め玉石の投入
 - 2) 橋脚周辺の埋土（ブロック等の補強材）
 - 3) コンクリートによる橋脚底部の固定

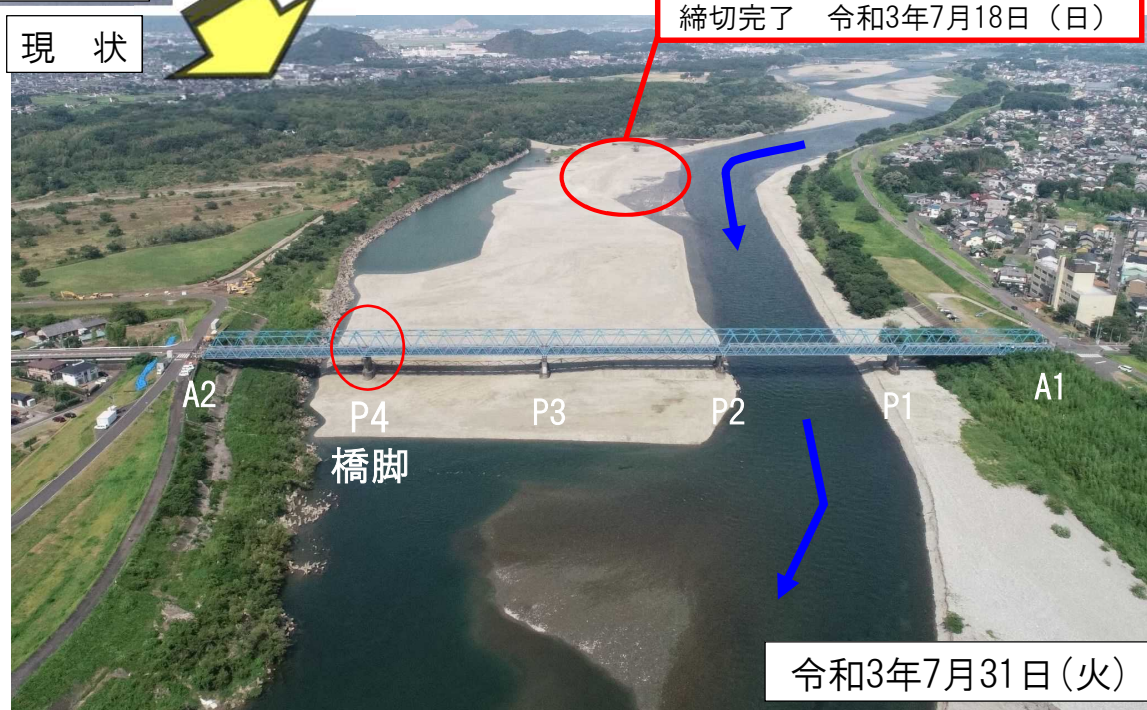
現 状

締切完了 令和3年7月18日(日)

P4
橋脚

令和3年7月31日(火)
