Ⅱ 静岡県熱海市における土石流災害 の概要

3 土石流の状況

静岡県熱海市における土石流災害の概要

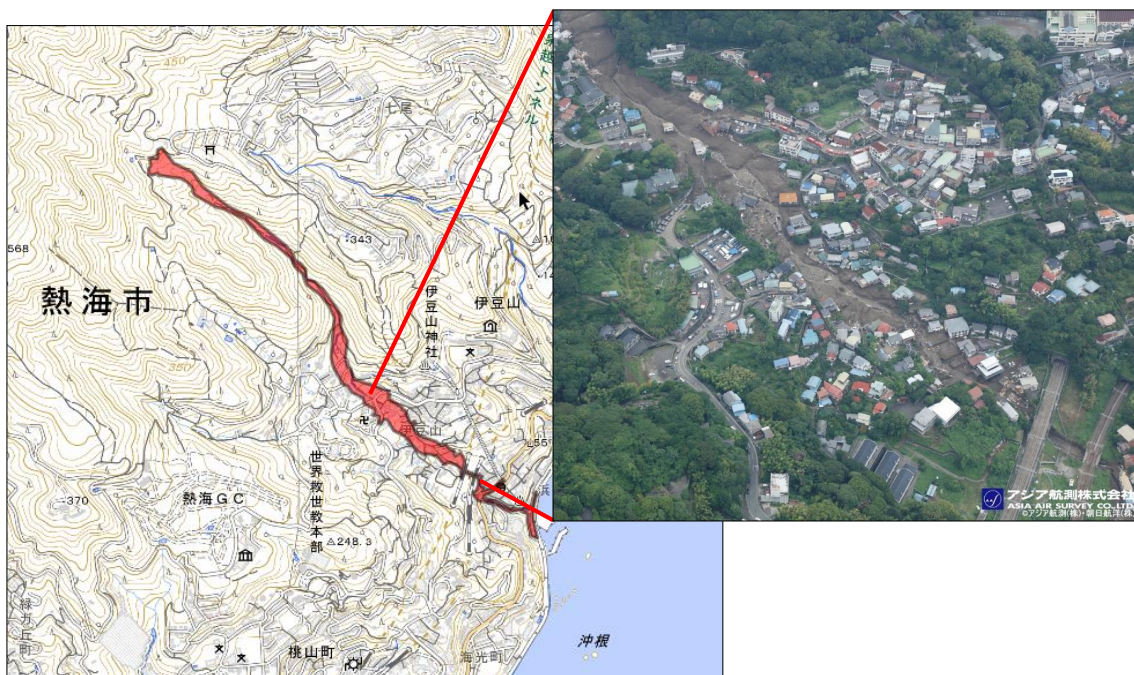
(5) 土石流発生範囲図

逢初川の源頭部(海岸から約2km上流)から土石流が逢初川を流下。土石流により被災した範囲は、延長約1km、最大幅約120mにわたる。

源頭部から崩落し土石流となって流下した土砂の大部分は、他所から搬入された土砂(盛土)であったと推測される。

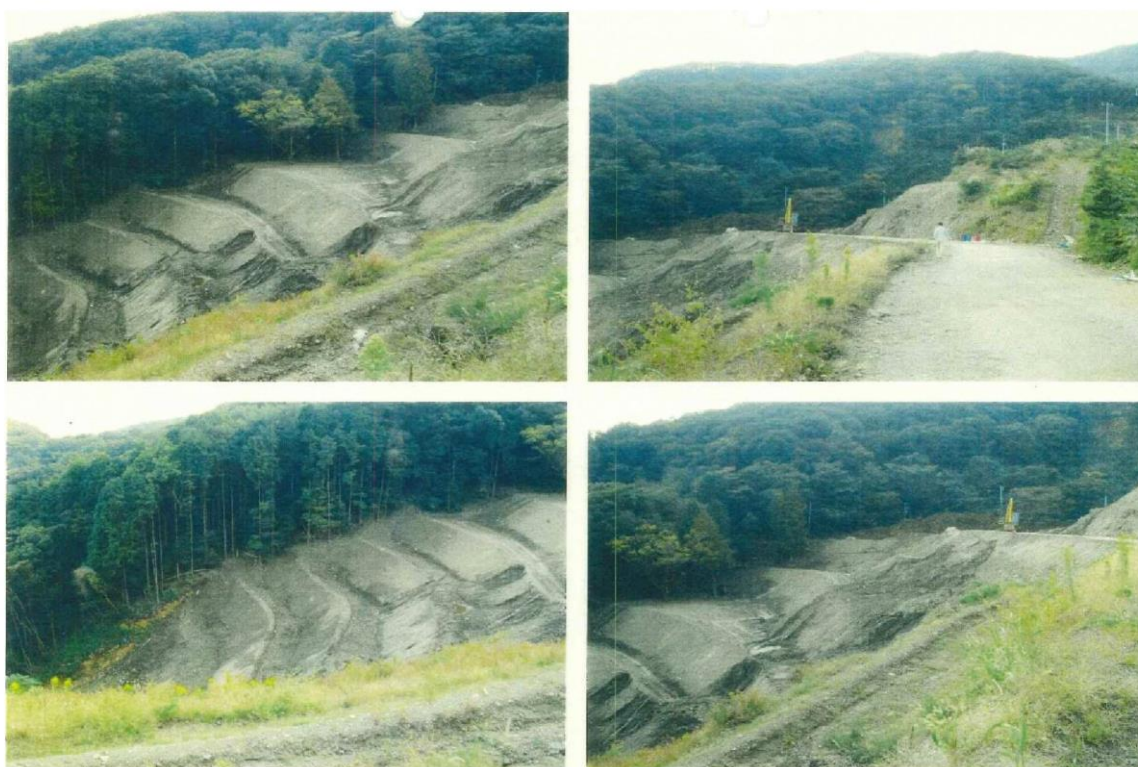
写真-8 2010年10月18日 前所有者による土砂搬入と土地整形が終了したと推定される状態

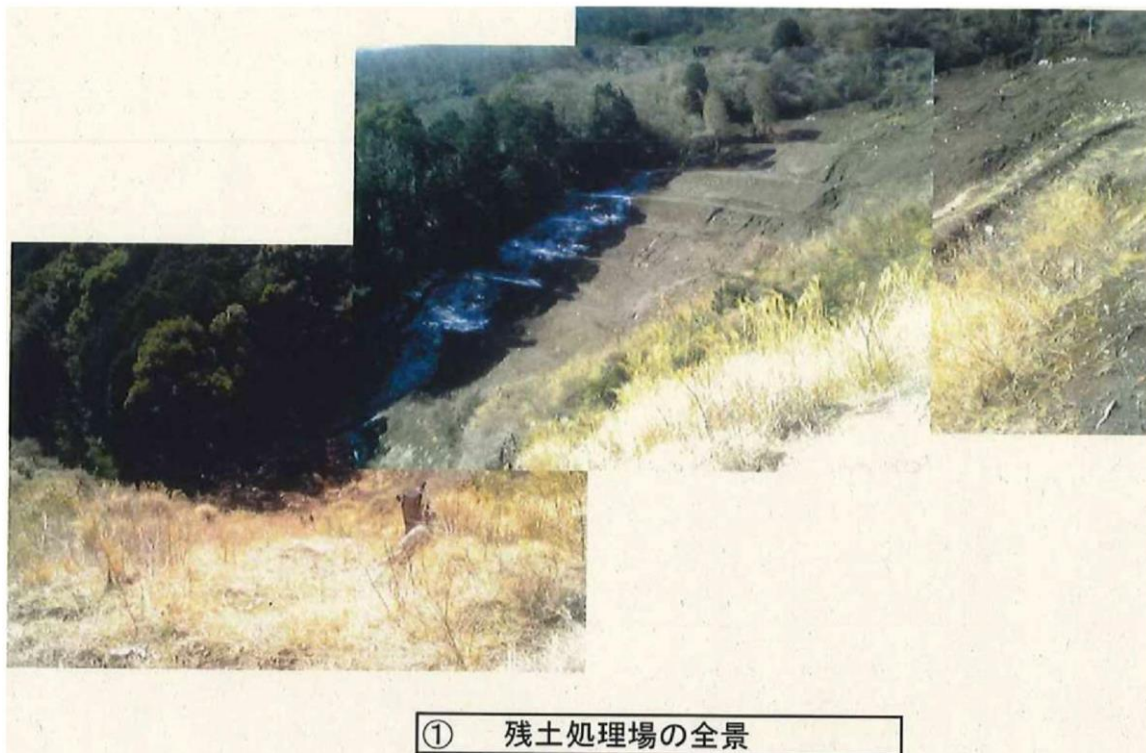
① 残土処理場の全景

写真-9 2011年3月4日 所有者変更後の盛土の状況
